AGÊNCIA DE REGULAÇÃO DOS SERVIÇOS PÚBLICOS DE SANEAMENTO BÁSICO - AMAE
DIRETORIA DE NORMATIZAÇÃO, FISCALIZAÇÃO E CONTROLE
COORDENAÇÃO DE FISCALIZAÇÃO E CONTROLE

ASSUNTO: Sistema de Reservação Independentes – REL Portal dos Ipês, RAP Vale das Araras, REL Goiânia II e Sistema ETA Central – RAP Gameleira II.

DATA DA FISCALIZAÇÃO: 23/02/2023

PROCESSO: 008/2023

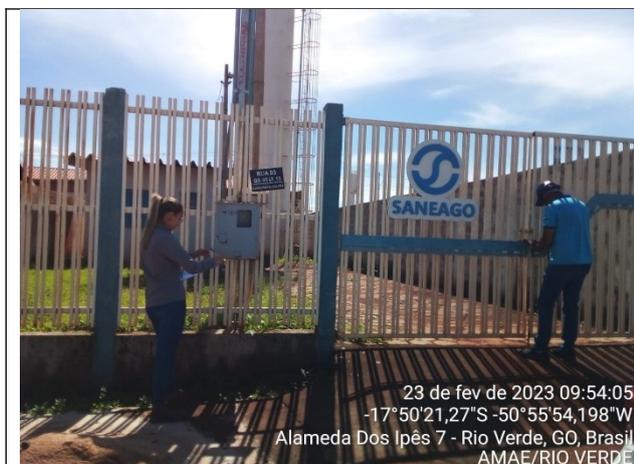
abastecido por 2 (dois) poços. **O local não possui placa de identificação**, pois a mesma foi vandalizada. É **necessário a execução do serviço de poda e capina** na área de instalação do reservatório. O local encontra-se devidamente isolado e cercado. O reservatório possui para-raios e sinalização noturna adequados.

Autor: AMAE
 Descrição: REL Portal dos Ipês - sem placa de identificação.

- Providenciar placa de identificação para o local, com endereço completo e volume de reservação especificado, **EM 30 (TRINTA) DIAS**;
- Realizar a manutenção da área através de poda e capina, **EM 30 (TRINTA) DIAS**;
- Solucionar os vazamentos nas tubulações de saída do reservatório e no colar de tomada da tubulação de saída, **EM 15 (QUINZE) DIAS**.

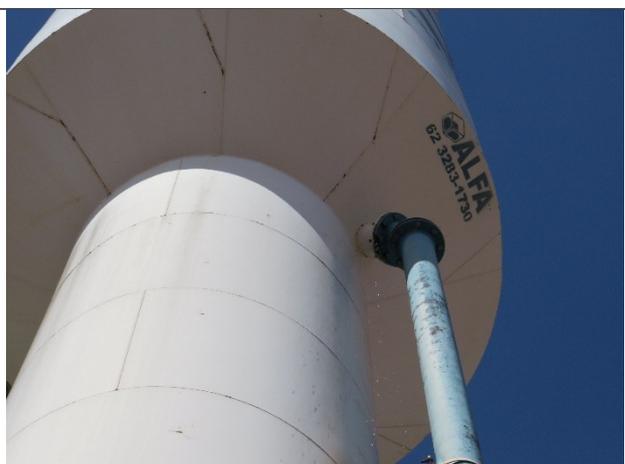
A limpeza e desinfecção foram realizadas no dia 23 de agosto de 2022, segundo o cronograma fornecido pela prestadora de serviços. Há tubulação de descarga de fundo e a água utilizada para lavagem é estimada. As caixas de proteção e inspeção estão adequadas. **Foram identificados vazamentos nas tubulações de saída do reservatório e no colar de tomada da tubulação de saída.**

Autor: AMAE
 Descrição: REL Portal dos Ipês – Vazamento nas tubulações de saída do reservatório.

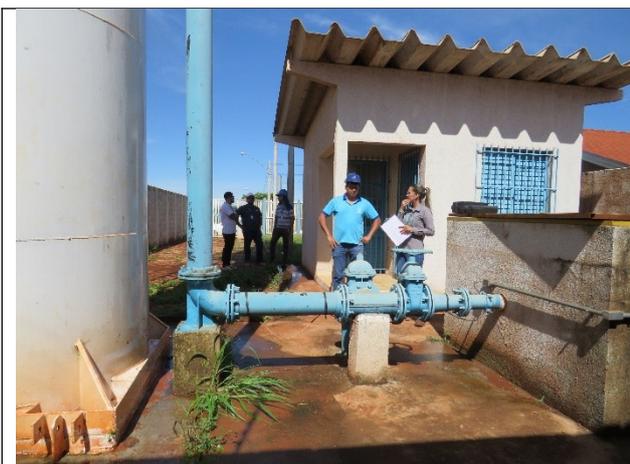
Autor: AMAE
Descrição: REL Portal dos Ipês – Vazamento no colar de tomada da tubulação de saída do reservatório.

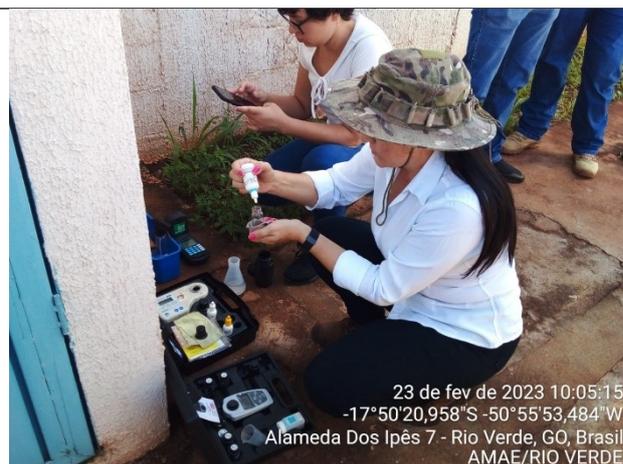
No momento da fiscalização, a agência reguladora – AMAE e a equipe da prestadora, realizaram análises de turbidez e cloro na saída do reservatório, sendo que os valores obtidos por ambas estão em conformidade com o estabelecido no padrão de potabilidade da Portaria GM/MS N° 888, de 4 de maio de 2021

Autor: AMAE
Descrição: REL Portal dos Ipês – Análises de qualidade da água (turbidez e cloro) realizadas pela AMAE e SANEAGO, na saída do reservatório.

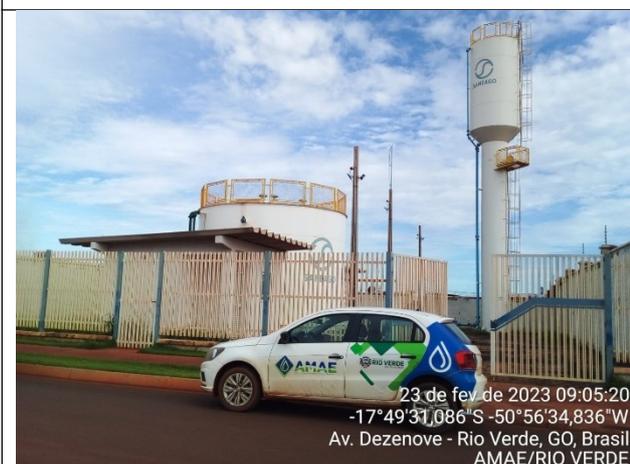
O reservatório apoiado (RAP) é construído em material metálico e possui capacidade de 150m³. O RAP é abastecido por 2 (dois) poços e possui sistema de cloração por pastilhas. **O local não possui placa de identificação**, pois a mesma se encontrava vandalizada. É **necessário a execução do serviço de poda e capina** na área de instalação do reservatório. O local encontra-se devidamente isolado e cercado. As condições de conservação do reservatório estão adequadas.

Autor: AMAE
Descrição: RAP Vale das Araras – local sem placa de identificação.

- Providenciar placa de identificação para o local, com endereço completo e volume de reservação especificado, **EM 30 (TRINTA) DIAS**;
- Realizar a manutenção da área através de poda e capina, **EM 30 (TRINTA) DIAS**;
- Solucionar os vazamentos nas instalações do sensor dos poços e no sistema de cloração, **EM 15 (QUINZE) DIAS**.

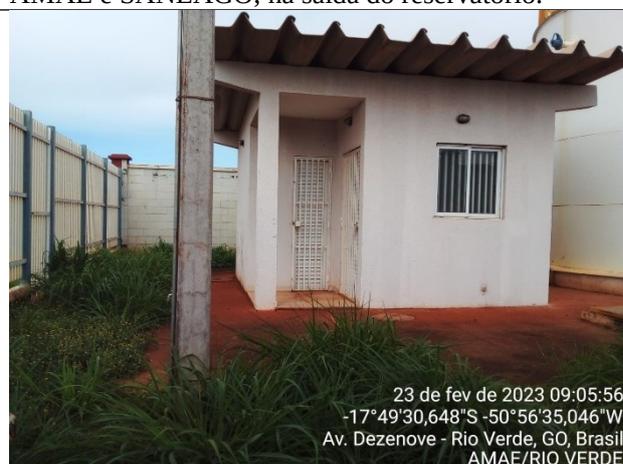
Autor: AMAE
Descrição: RAP Vale das Araras – necessidade de manutenção através de poda e capina.

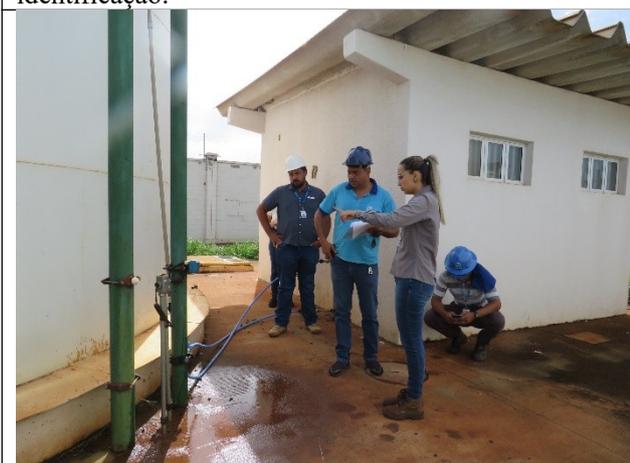
de descarga de fundo, e as caixas de proteção e inspeção possuem proteção adequadas. Foram identificados **vazamentos nas instalações do sensor dos poços e no sistema de cloração.**

Autor: AMAE
Descrição: RAP Vale das Araras – vazamento no sensor dos poços.

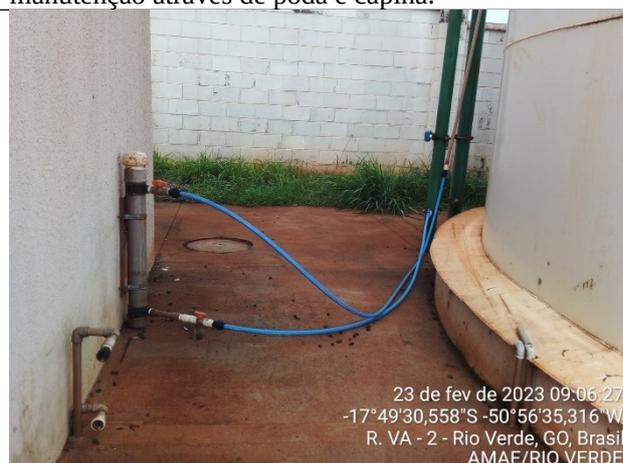
Autor: AMAE
Descrição: RAP Vale das Araras – vazamento no sistema de cloração.

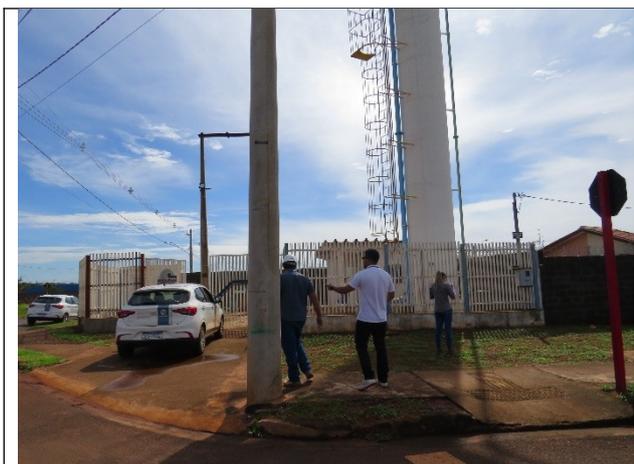
O REL metálico possui capacidade de reservação de 50 m³ e seu abastecimento acontece através de 1 (um) poço. A cloração da água é através do sistema de pastilhas de cloro. **O local não possui placa de identificação.** A área está isolada e cercada, e possui condições de limpeza adequadas. O REL possui para-raios e sinalização noturna, **porém o para-raios está sem o devido aterramento.** As condições de conservação do reservatório estão adequadas.

Autor: AMAE
Descrição: REL Goiânia II – sem placa de identificação.

- Providenciar placa de identificação para o local, com endereço completo e volume de reservação especificado, **EM 30 (TRINTA) DIAS**;
- Realizar o devido aterramento do para-raios no REL, **EM 15 (QUINZE) DIAS**;
- Solucionar os vazamentos nas instalações do sistema de cloração, **EM 15 (QUINZE) DIAS**.

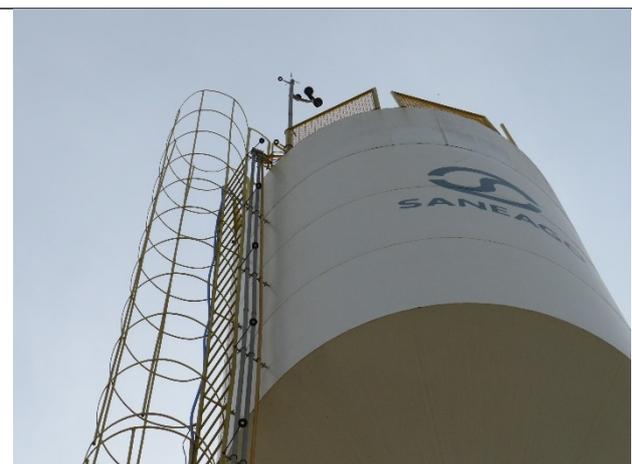
De acordo com a NBR 12.217, item 5.16.7 *“No topo do reservatório elevado, devem ser previstos para-raios e luz de sinalização de obstáculo elevado, conforme padrões do Ministério da Aeronáutica.”*

Autor: AMAE
Descrição: REL Goiânia II – para-raios sem o devido aterramento.

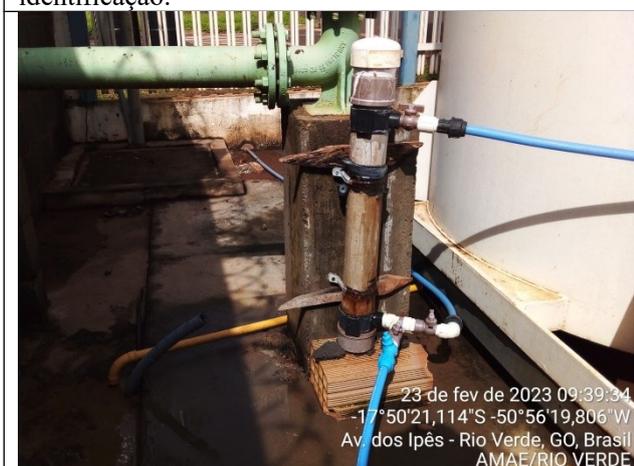
A limpeza e desinfecção foram realizadas no dia 16 de agosto de 2022, de acordo com o cronograma fornecido pela prestadora. O reservatório possui tubulação de descarga de fundo, e as caixas de proteção e inspeção possuem tampas adequadas. **Foram identificados vazamentos nas instalações do sistema de cloração.**

Autor: AMAE
Descrição: REL Goiânia II – Vazamentos no sistema de cloração.

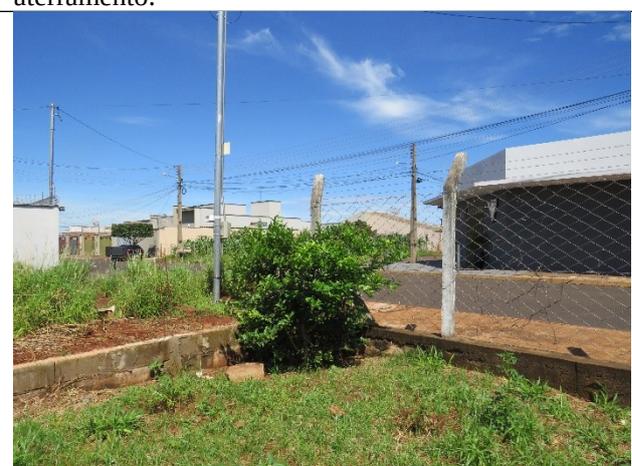
O sistema de reservação é composto por um reservatório apoiado (RAP) em material metálico, com volume de 500 m³. **O RAP não está devidamente isolado e cercado, pois o cercamento de alambrado foi removido por obra no terreno vizinho.** As condições de limpeza do terreno estão adequadas. **O local não possui placa de identificação.**

Autor: AMAE
Descrição: RAP Gameleira II – local sem o devido cercamento.

- Cercamento e isolamento temporário (tapumes, placas de madeira, etc.), para impedir acesso de terceiros ao reservatório, **EM ATÉ 10 DIAS CORRIDOS**;
- Deverá ser apresentado cronograma de obra para o cercamento e isolamento do local em definitivo, em **30 (TRINTA) DIAS**;

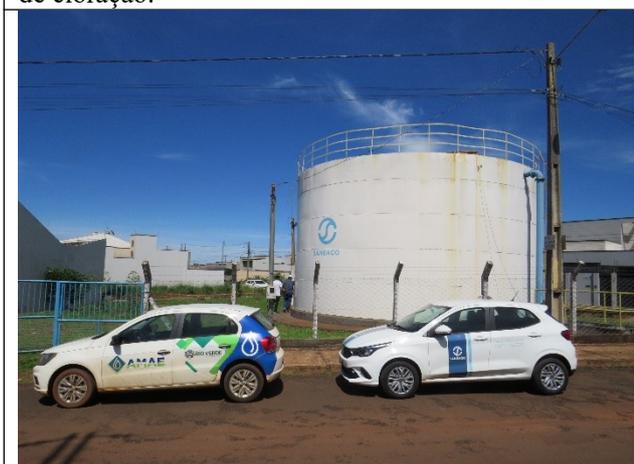
Autor: AMAE
Descrição: RAP Gameleira II – sem placa de identificação.

- A prestadora deverá providenciar placa de identificação com endereço completo e volume de reservação especificado em **30 (TRINTA) DIAS**;
- Deverá ser apresentado cronograma de manutenção nos reservatórios, preferencialmente com uma nova camada de tinta apropriada, de forma a prevenir a evolução do processo de corrosão e maiores danos físicos aos reservatórios, em **30 (TRINTA) DIAS**;
- Solucionar os vazamentos na válvula controladora de nível e também na base do reservatório, **EM 15 (QUINZE) DIAS**.

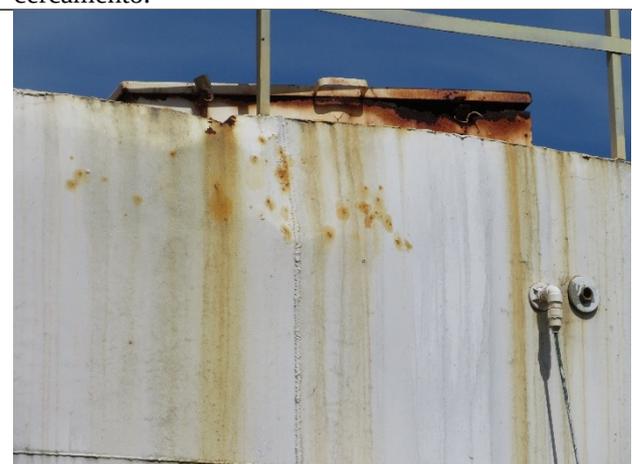
O RAP Gameleira II possui condições estruturais adequadas, **porém o mesmo apresenta manchas de ferrugem externa e marcas de pichação**. As escadas externas de acesso ao reservatório estão em boas condições de uso, possuem gaiola de proteção e guarda corpo na laje de cobertura. As tampas de inspeção do reservatório e a tubulação de ventilação não foram vistoriadas. O RAP possui tubos extravasores devidamente protegidos da entrada de chuva e poeira. Não ocorrem extravasamentos.

Autor: AMAE
Descrição: RAP Gameleira II - início de processo corrosivo.

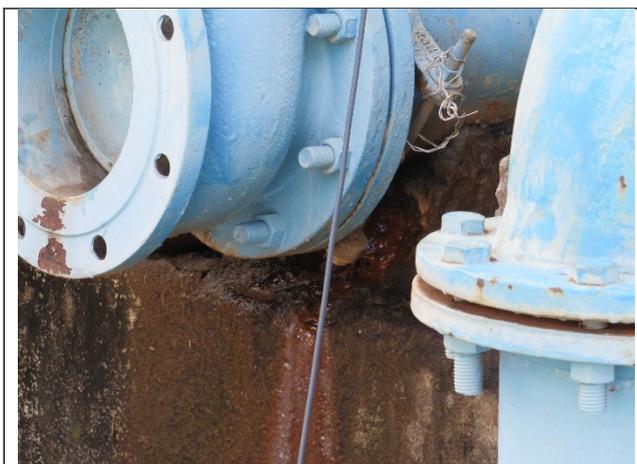
O reservatório possui medidor e sistema de nível automatizado, e atende à demanda máxima diária local. A macromedição do reservatório é realizada através da ETA Central. A limpeza e desinfecção do mesmo foram realizadas em 03 de fevereiro de 2022, segundo o cronograma fornecido pela prestadora. Existe tubulação de descarga de fundo. **Foram verificados vazamentos na válvula controladora de nível e também na base do reservatório.**

Autor: AMAE
Descrição: RAP Gameleira II – Vazamento na válvula controladora de nível.

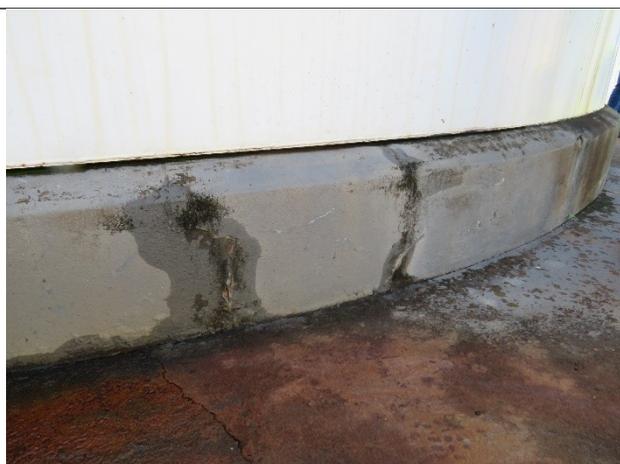
Autor: AMAE
Descrição: RAP Gameleira II – Vazamento na base do reservatório.
