**RELATÓRIO DE FISCALIZAÇÃO**

**RF/DNFC/CFIC/0020/2022**

**ASSUNTO:** Ocorrência Bela Vista – Extravasamento de Esgoto

**PRESTADOR DE SERVIÇOS:** Saneamento de Goiás S/A - SANEAGO

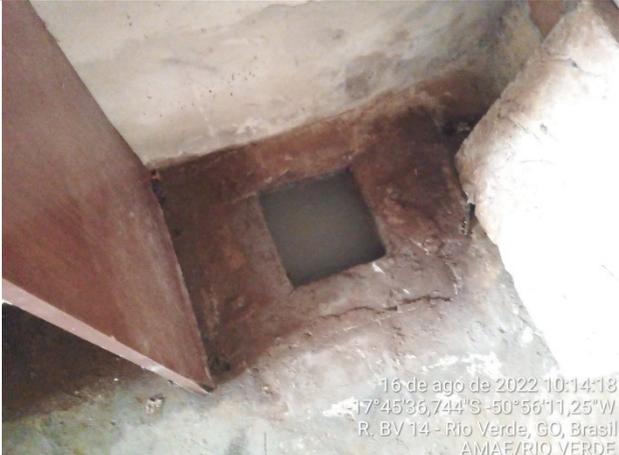
Chegando ao local, foi possível constatar o vazamento de esgoto em área interna da residência, localizado em uma caixa de inspeção na varanda do imóvel. O ramal de ligação da rede de esgoto encontrava-se dentro do lote da mesma, na região da garagem, sem vazamentos. Foi constatado, também, que na rua em questão a empreiteira do loteamento realizou a conexão dos lotes vagos na rede de esgoto, e que os ramais dos mesmos também estavam transbordando.

| <p>Autor: AMAE/RIO VERDE<br/>Descrição: Ponto de extravasamento dentro do imóvel na Rua BV 15, Residencial Bela Vista.</p> | <p>Autor: AMAE/RIO VERDE<br/>Descrição: Detalhe do extravasamento em área interna.</p> |

A residência em questão foi lavada com água corrente, e a sub-delegatária realizou obra para retirar o ramal de ligação de dentro do imóvel e implantá-lo na calçada, implantando ainda válvula de retenção para prevenir que outro incidente de extravasamento interno ocorra.

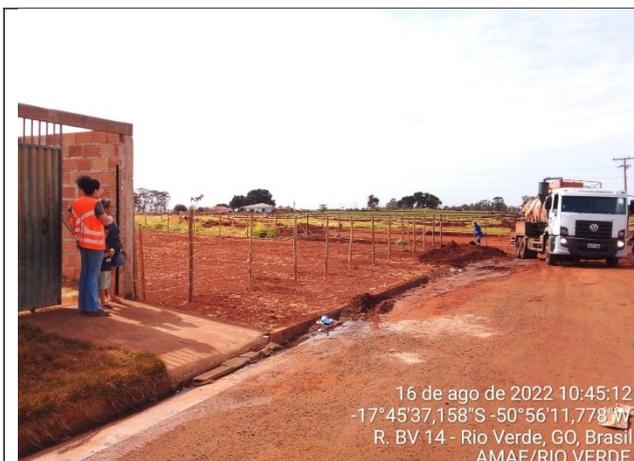
A partir disso, foi realizado o contato com a equipe da sub-delegatária BRK, que se deslocou até o endereço, onde foi relatado que a obstrução foi causada devido às obras de ampliação do bairro, que soterraram um PV e ocasionaram o entupimento da rede local. O desentupimento foi realizado através de caminhão limpa-fossa, primeiramente em um PV do outro lado da rua, e posteriormente no PV soterrado, após uma segunda equipe localizar o mesmo e iniciar as obras de reparo.

Autor: AMAE/RIO VERDE  
Descrição: Equipe da prestadora no PV soterrado.

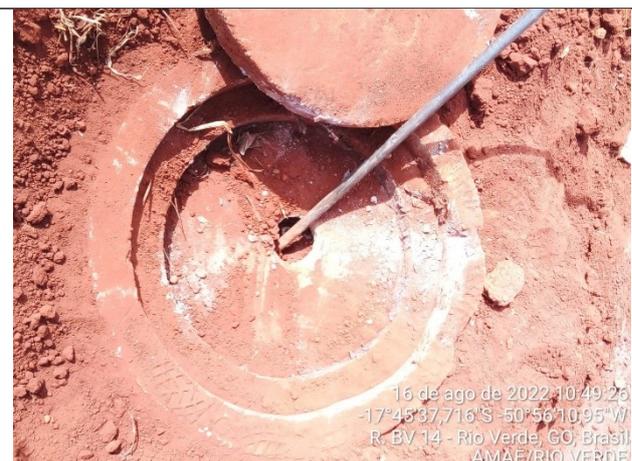
- Foi identificado **extravasamento de esgoto dentro do imóvel** no endereço supracitado;
- Além do extravasamento no imóvel em questão, **outros ramais de ligação das redondezas também estavam transbordando**;
- **O PV localizado ao lado da residência havia sido soterrado** pelas obras de ampliação do bairro;

Autor: AMAE/RIO VERDE  
Descrição: PV soterrado e sem acesso.

- Dado o fato de haver implantação de rede coletora de esgoto em bairro adjacente ao bairro vistoriado, a rede de esgoto possui maior risco de obstrução – além dos ramais das residências locais estarem no interior do imóvel – a **AMAE** requer que a **prestadora realize manutenções preventivas** no mesmo, de forma a evitar que novos transbordamentos ocorram dentro das residências locais.
- De outra feita a prestadora deverá **apresentar projeto de relocação dos terminais de inspeção/ligação** das residências que ora se encontram no interior dos lotes do bairro.

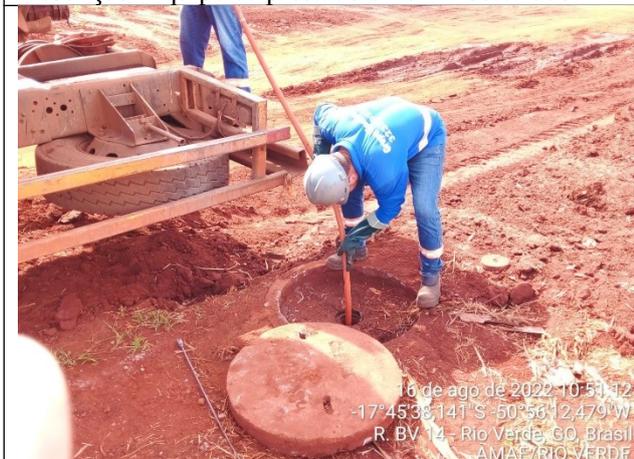
Autor: AMAE/RIO VERDE  
Descrição: Manutenção sendo realizada em PV do outro lado da rua, em ponto oposto ao PV soterrado.

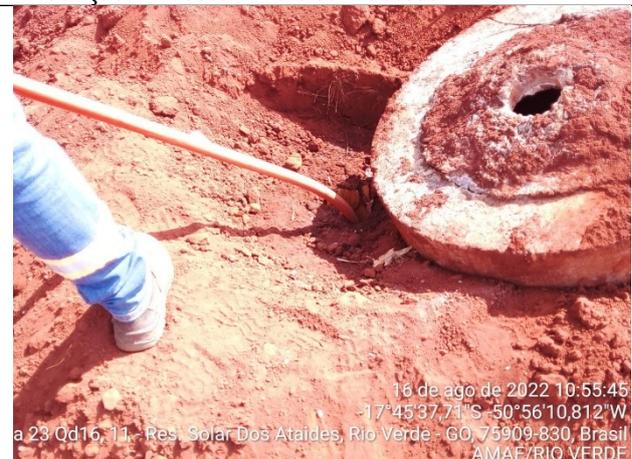
Autor: AMAE/RIO VERDE  
Descrição: Após a remoção da tampa superior e escavação, o PV soterrado foi encontrado e desentupido.

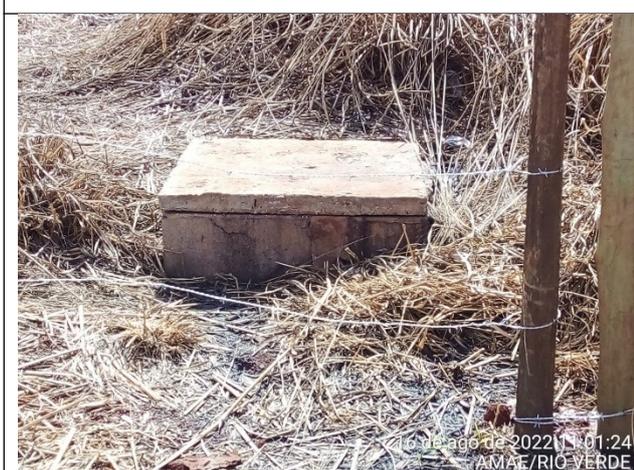
Autor: AMAE/RIO VERDE  
Descrição: Transbordamento em caixa de inspeção dentro de lote vago.

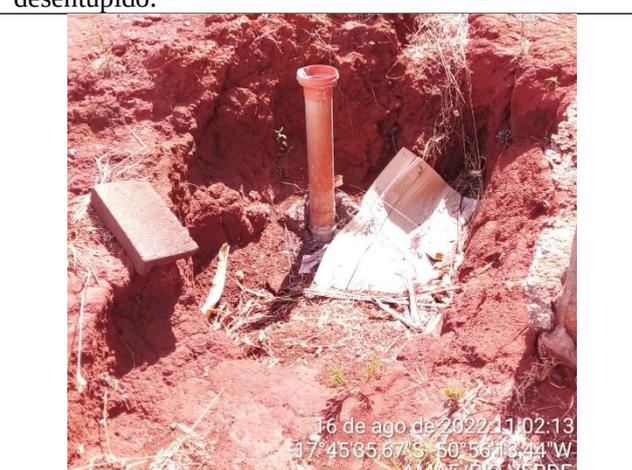
Autor: AMAE/RIO VERDE  
Descrição: Ramal de ligação em lote vago.

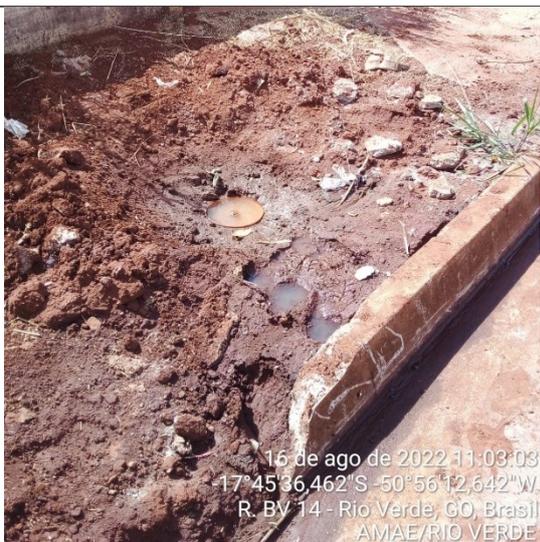
Autor: AMAE/RIO VERDE  
Descrição: Ponto de radial de rede de esgoto transbordando.

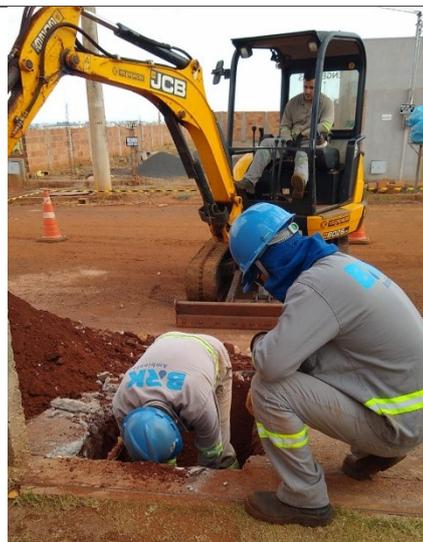
Autor: AMAE/RIO VERDE  
Descrição: Obra para realocação do ramal de ligação da residência.
