AGÊNCIA DE REGULAÇÃO DOS SERVIÇOS PÚBLICOS DE SANEAMENTO BÁSICO - AMAE
DIRETORIA DE NORMATIZAÇÃO, FISCALIZAÇÃO E CONTROLE
COORDENAÇÃO DE FISCALIZAÇÃO E CONTROLE

ASSUNTO: Sistema de Reservação ETA Central – REL Renovação, REL Mutirão, REL/RST Gameleira I e REL/RAP Interlagos.

DATA DA FISCALIZAÇÃO: 08/02/2023

PROCESSO: 005/2023

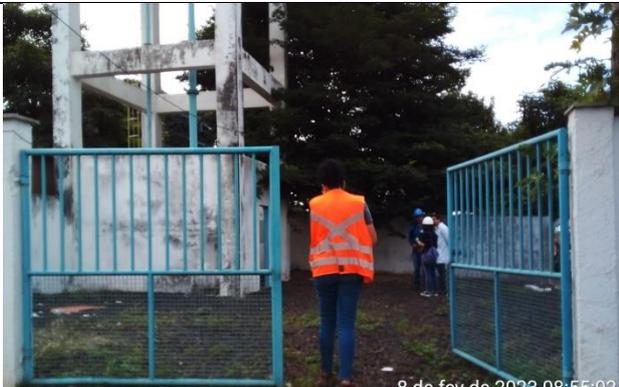
O reservatório elevado é construído em alvenaria e possui capacidade de 50m³. **O local não possui placa de identificação**, encontra-se em boas condições de limpeza, está devidamente isolado e cercado. O reservatório possui para-raios e sinalização noturna, **porém o para-raios se encontra**

- O local não possui placa de identificação;
- O para-raios se encontra sem aterramento;
- As caixas de inspeção não possuem tampas ou grades adequadas.

<p>8 de fev de 2023 08:56:29 -17°47'51,942"S - 50°54'50,1"W Ac. G Qd22, 0 - Vila Renovacao, Rio Verde - GO, 75906-020, Brasil AMAЕ/RIO VERDE</p>
<p>Autor: AMAE Descrição: REL Renovação sem placa de identificação</p>	<p>Autor: AMAE Descrição: REL Renovação - caixa de proteção sem tampa ou grade</p>

- Providenciar placa de identificação para o local;
- Realizar o devido aterramento do para-raios;
- Instalar grades ou tampas nas caixas de proteção das válvulas.

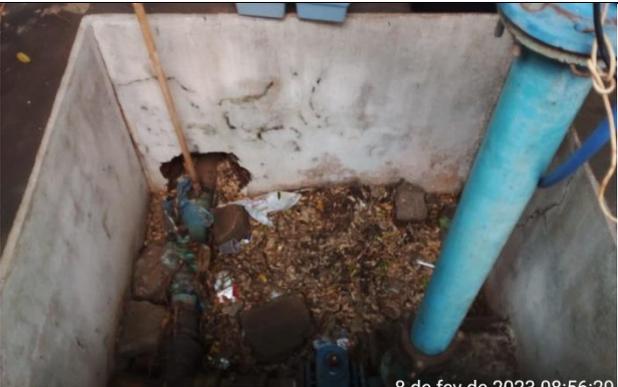
A limpeza e desinfecção foram realizadas dia 31 de maio de 2022. Há tubulação de descarga de fundo, **porém as caixas de proteção e inspeção não possuem tampas ou grades adequadas.** Não foram identificados vazamentos nas instalações.

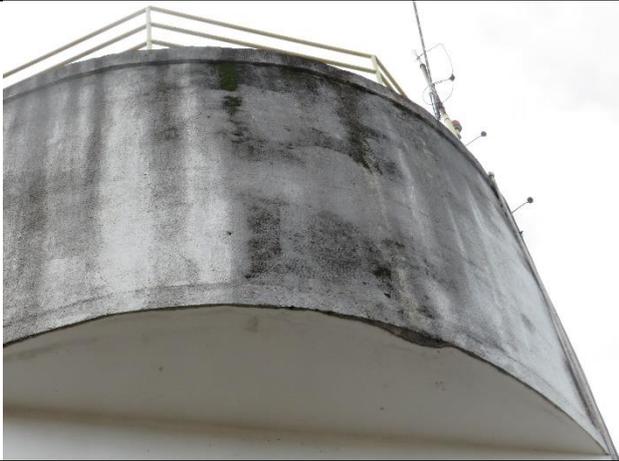
sem o devido aterramento. As condições de conservação do reservatório estão satisfatórias.

<p>Autor: AMAE Descrição: REL Renovação – Para-raios sem fiação de aterramento</p>	<p>Autor: AMAE Descrição: REL Mutirão – Sem placa de identificação</p>

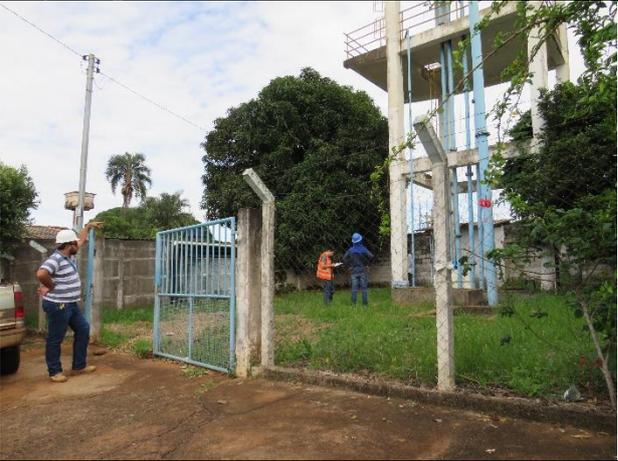
O reservatório elevado é construído em alvenaria e possui capacidade de 50m³. **O local não possui placa de identificação,** pois a mesma se encontrava vandalizada. O local encontra-se em boas condições de limpeza, está devidamente isolado e cercado. O reservatório possui para-raios e sinalização noturna, **porém o para-raios se encontra sem o devido aterramento.** As condições de conservação do reservatório estão adequadas.

- O local não possui placa de identificação;
- O para-raios se encontra sem aterramento;
- As caixas de inspeção não possuem tampas ou grades adequadas.

- Providenciar placa de identificação para o local;
- Realizar o devido aterramento do para-raios;
- Instalar grades ou tampas nas caixas de proteção das válvulas.

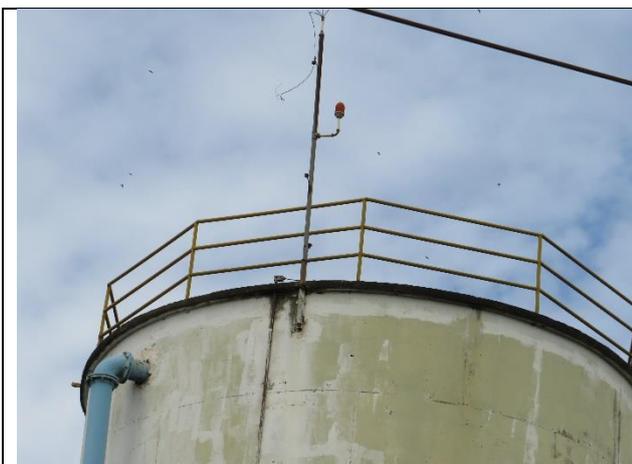
Autor: AMAE
Descrição: REL Mutirão – para-raios sem fiação de aterramento

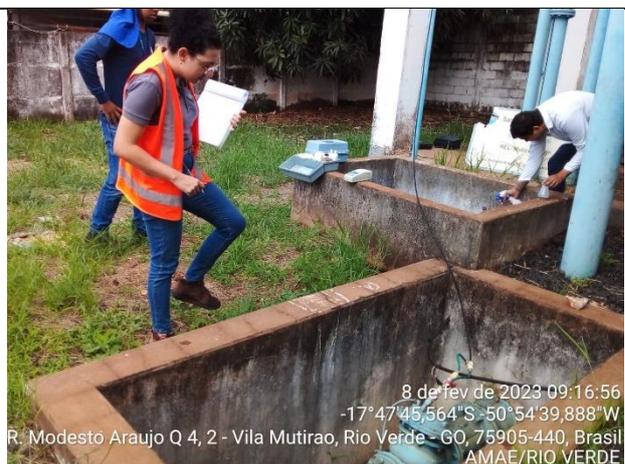
A limpeza e desinfecção foram realizadas dia 24 de maio de 2022. Há tubulação de descarga de fundo, **porém as caixas de proteção e inspeção não possuem tampas ou grades adequadas.** Não foram identificados vazamentos nas instalações.

Autor: AMAE
Descrição: REL Mutirão - caixa de proteção sem tampa ou grade

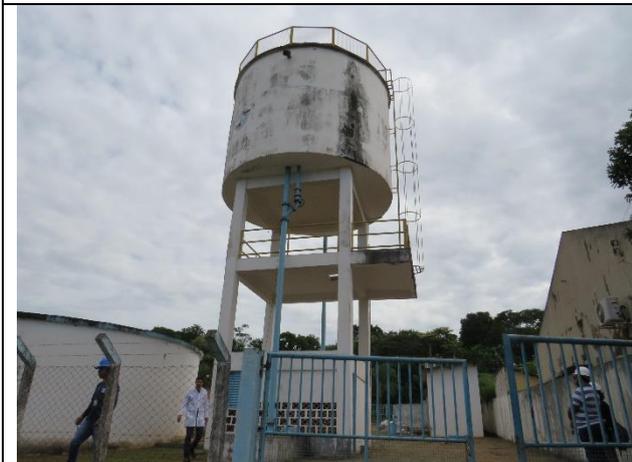
O sistema de reservação Gameleira I é composto por REL em alvenaria, com capacidade de 100 m³ e RST, também em alvenaria, com capacidade de 300 m³. **O local não possui placa de identificação**, pois a mesma se encontrava vandalizada. O local encontra-se em boas condições de limpeza, está devidamente isolado e cercado.

- O local não possui placa de identificação;

Autor: AMAE
Descrição: REL/RST Gameleira I – sem placa de identificação em nenhuma das entradas do sistema.

- Providenciar placa de identificação para o local;
- Instalar grades ou tampas nas caixas de proteção das válvulas;
- Realizar o devido aterramento do para-raios no REL e a instalação de sinalização noturna apropriada;
- Cobrir o tubo extravasor com tela de proteção no REL.

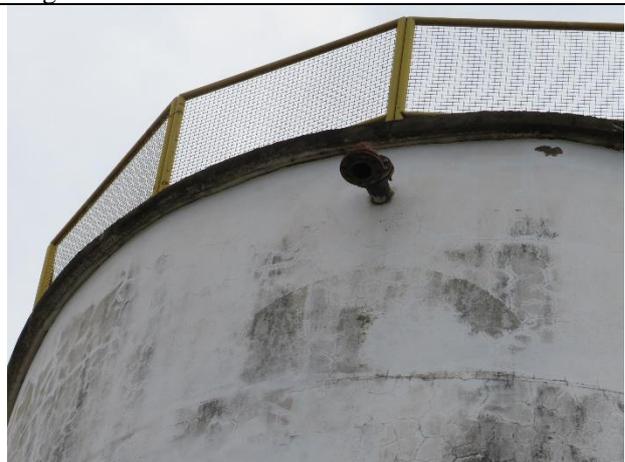
- O para-raios se encontra sem aterramento;
- O reservatório não possui sinalização noturna;
- O tubo extravasor não se encontra coberto por tela;
- As caixas de inspeção não possuem tampas ou grades adequadas.

Autor: AMAE
Descrição: REL Gameleira I – tubo extravasor sem tela de proteção

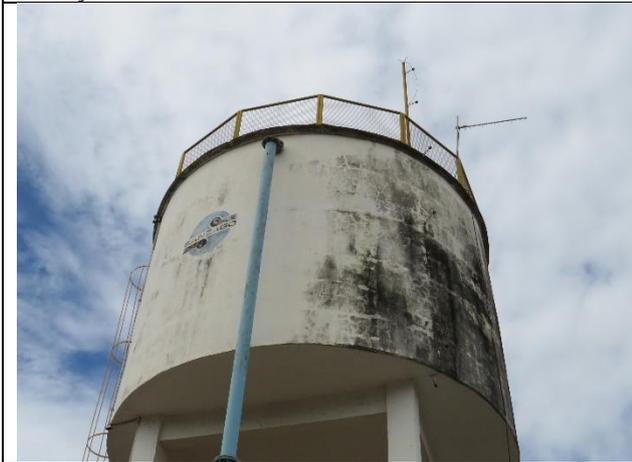
O REL possui para-raios, **porém o mesmo se encontra sem o devido aterramento, além de não possuir qualquer sinalização noturna**. As condições de conservação do reservatório estão adequadas.

Autor: AMAE
Descrição: REL Gameleira I – sem sinalização noturna e para-raios sem fiação de aterramento

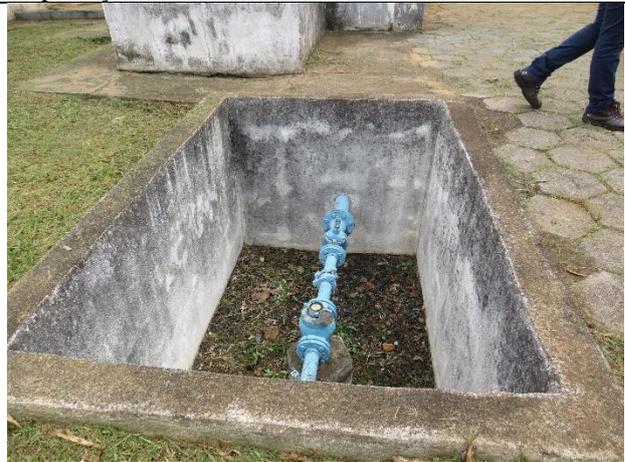
A limpeza e desinfecção foram realizadas dia 07 de junho de 2022. Há tubulação de descarga de fundo, **porém as caixas de proteção e inspeção não possuem tampas ou grades adequadas**. Não foram identificados vazamentos nas instalações.

fundo, **porém as caixas de proteção e inspeção não possuem tampas ou grades adequadas**. Não foram identificados vazamentos nas instalações.

- As caixas de inspeção não possuem tampas ou grades adequadas.

Autor: AMAE
Descrição: REL/RST Gameleira I - caixa de proteção sem tampa ou grade

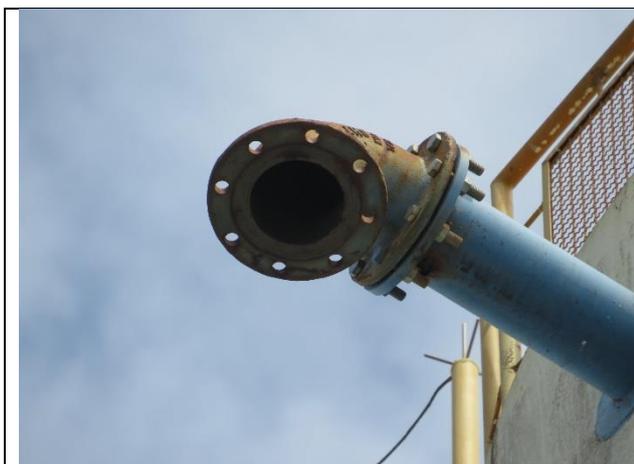
O REL possui medidor e sistema de nível automatizado, e atende a demanda máxima diária local. A macromedição do mesmo é somente de entrada, realizada na ETA Central. Existe tubo extravasor, porém **o mesmo não está protegido por tela**, de forma a evitar entrada de poeira. De acordo com informações da prestadora, extravasamentos não ocorrem com frequência. A limpeza e desinfecção do mesmo foi realizada em 08 de março de 2022. Existe tubulação de descarga de fundo. Todas as caixas de inspeção e passagem estão devidamente protegidas. Não existem vazamentos nas instalações (tubos, registros, etc).

- O tubo extravasor não se encontra coberto por tela;
- O exterior do REL apresenta indícios de início do processo corrosivo.

Autor: AMAE
Descrição: REL Interlagos – tubo extravasor sem tela de proteção

- Providenciar placa de identificação constando os dados do RAP;
- Cobrir o tubo extravasor do REL com tela de proteção;
- Deverá ser realizada manutenção nos reservatórios, preferencialmente com uma nova camada de tinta apropriada, de forma a prevenir a evolução do processo de corrosão e maiores danos físicos aos reservatórios.

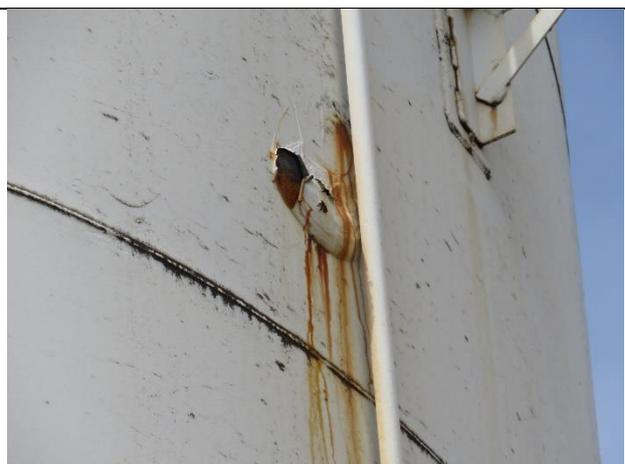
O REL Interlagos possui condições estruturais adequadas, **porém o mesmo apresenta manchas características de início de processo corrosivo**. As escadas externas de acesso ao reservatório estão em boas condições de uso e possuem gaiola de proteção e guarda corpo na laje de cobertura. O reservatório possui sinalização noturna e para-raios. Há tubulação de ventilação no reservatório. Os dutos de ventilação estão protegidos de forma a impedir a entrada de água de chuva e limite a entrada de poeira.

Autor: AMAE
Descrição: REL Interlagos – início de processo corrosivo

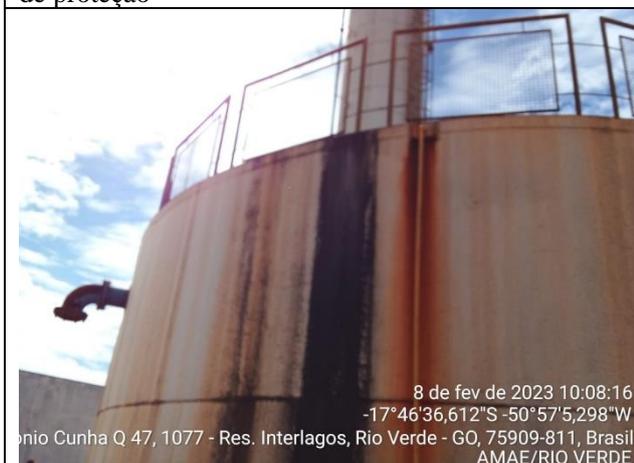
O RAP Interlagos possui condições estruturais adequadas, **porém o mesmo apresenta manchas características de início de processo corrosivo**. As escadas externas de acesso ao reservatório estão em boas condições de uso e possuem gaiola de proteção e guarda corpo na laje de cobertura. As tubulações de ventilação e extravasores estão devidamente cobertos com tela. De acordo com

- O exterior do REL apresenta indícios de início do processo corrosivo;
- Há vazamento na ventosa localizada na tubulação de saída do reservatório.

Autor: AMAE
Descrição: RAP Interlagos – início do processo corrosivo

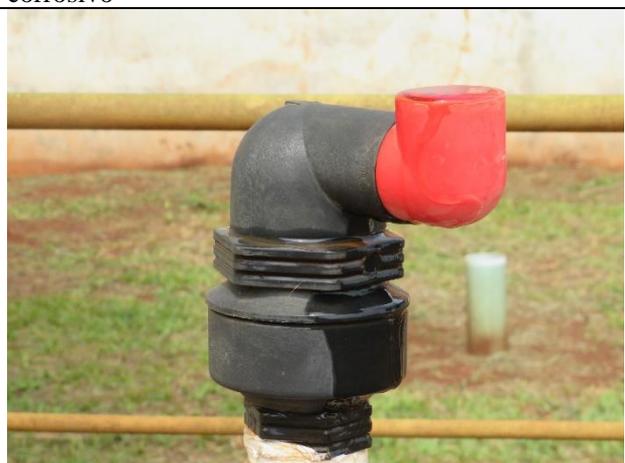
O RAP possui medidor e sistema de nível automatizado, macromedidor na ETA Central, e atende a demanda máxima diária local. Os tubos extravasores estão cobertos por tela de modo a evitar entrada de poeira. A limpeza e desinfecção do mesmo foi realizada em 08 de março de 2022. Existe tubulação de descarga de fundo. Todas as caixas de inspeção e passagem estão devidamente protegidas. **Foi identificado vazamento de pequeno porte (gotejamento) na ventosa localizada na tubulação de saída do RAP.**

Autor: AMAE
Descrição: RAP Interlagos – vazamento da ventosa da tubulação de saída

- O vazamento identificado na tubulação de saída do RAP deverá ser sanado.
