RELATÓRIO DE FISCALIZAÇÃO

RF/DNFC/CFIC/0017/2022

ASSUNTO: RAP e REL Miriam Resende, REL Dimpe e REL Valdeci Pires

PRESTADOR DE SERVIÇOS: Saneamento de Goiás S/A - SANEAGO

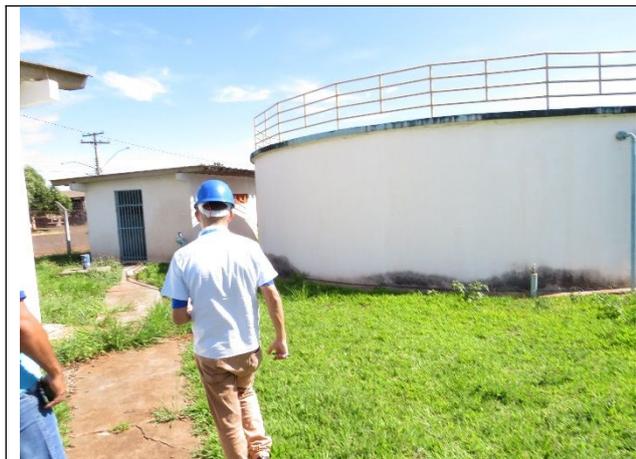
O sistema de reservação é composto por dois reservatórios, sendo um reservatório apoiado (RAP) em alvenaria com capacidade de 500m³, e um reservatório elevado (REL) de material metálico com capacidade de 50m³. O SR encontra-se devidamente isolado e cercado. **O local não possui placas de identificação e o terreno não estava em boas condições de limpeza.**

- O local não possui placas de identificação;
- O terreno não estava em boas condições de limpeza;
- No momento da fiscalização havia vazamento nas instalações do REL.

Autor: AMAE/RIO VERDE
Descrição: condições de limpeza do terreno do SR Miriam Resende.

- **Instalar placas de identificação no local;**
- **Providenciar a limpeza do terreno;**
- **Reparar o vazamento nas instalações do REL.**

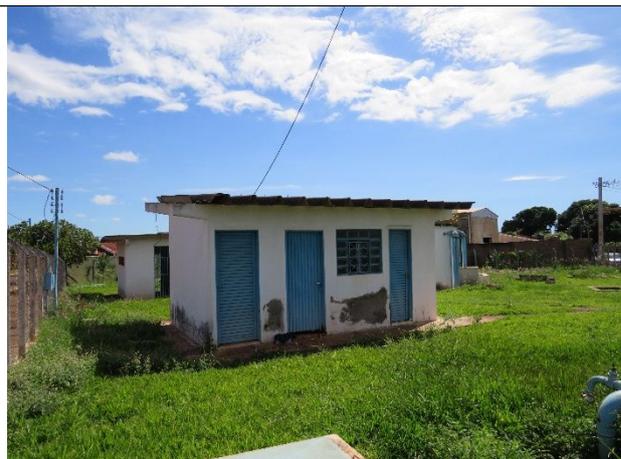
Autor: AMAE/RIO VERDE
Descrição: condições do terreno do SR Miriam Resende.

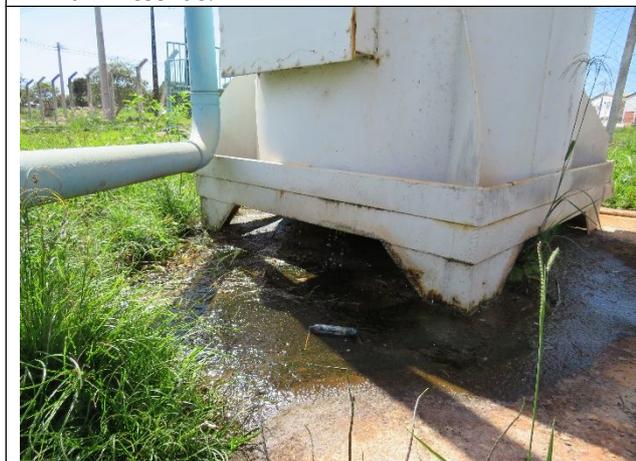
O REL Miriam Resende possui condições de conservação adequadas. As escadas de acesso ao reservatório externamente estão em boas condições e possuem gaiola de proteção. Há guarda corpo na laje de cobertura. O reservatório possui cobertura adequada, com as tampas de inspeção do reservatório em adequadas condições. Possui para-raio e sinalização noturna em condições adequadas. As escadas instaladas internamente possuem adequadas condições de uso. Há tubulação de ventilação no reservatório. Os dutos de ventilação estão protegidos com tela e com cobertura que impeça a entrada de água de chuva e limite a entrada de poeira. Há medidor de nível. Existe sistema de controle de nível. Segundo a prestadora, o reservatório atende à demanda máxima diária, ou seja, mantém níveis de reservação suficientes. Há macromedidor na saída do RAP Miriam Resende do tipo telemétrico. Existe tubo extravasor. Não ocorre extravasamento do REL. São realizadas a limpeza e a desinfecção periódicas. Existe tubulação de descarga de fundo. A água de lavagem é estimada, sendo 5% descarga e 5% enxague. **No momento da fiscalização havia vazamento nas instalações.**

Autor: AMAE/RIO VERDE
Descrição: vazamento nas instalações do REL Miriam Resende.

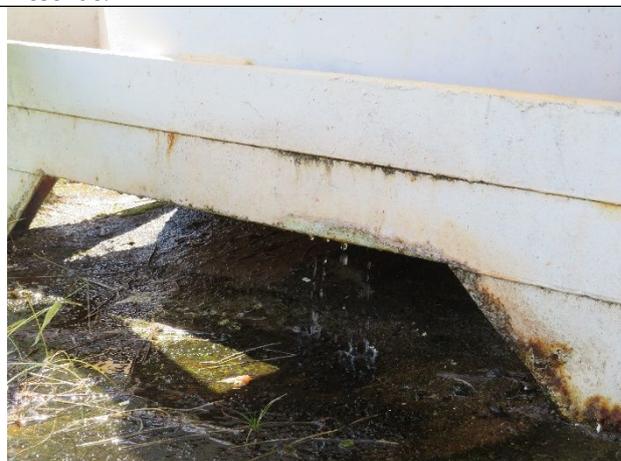
Autor: AMAE/RIO VERDE
Descrição: vazamento nas instalações do REL Miriam Resende.

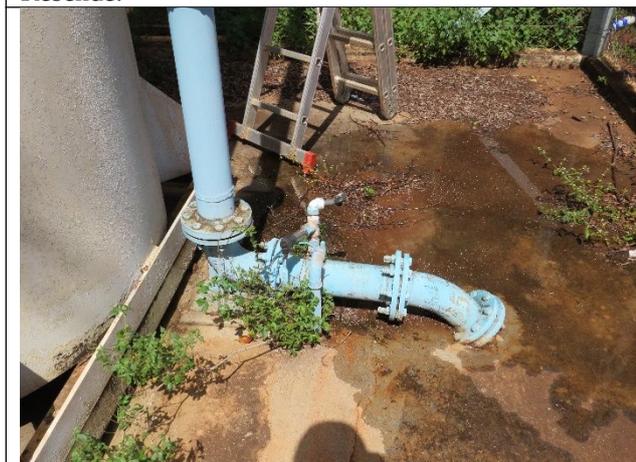
O REL Dimpe de material metálico com capacidade de 40m³ encontra-se devidamente cercado e isolado. **Não possui placa de identificação e as condições de limpeza da área não são adequadas.** O reservatório possui condições de conservação adequadas. As escadas de acesso ao reservatório externamente estão em boas condições e possuem gaiola de proteção. Há guarda corpo na laje de cobertura. O reservatório possui cobertura adequada, com as tampas de inspeção do reservatório em adequadas condições. **Não possui para-raio e sinalização noturna em condições adequadas.** As escadas instaladas internamente possuem adequadas condições de uso. Há tubulação de ventilação no reservatório. **Os dutos de ventilação não estão protegidos com tela e com cobertura que impeça a entrada de água de chuva e limite a entrada de poeira.** Há medidor de nível. Existe sistema de controle de nível. Segundo a prestadora, o reservatório atende à demanda máxima diária, ou seja, mantém níveis de reservação suficientes. Há macromedidor na saída do reservatório do tipo telemétrico. Existe tubo extravasor. Não ocorre extravasamento do reservatório e nem vazamento nas instalações (tubos, registros, etc). São realizadas a limpeza e a desinfecção periódicas. O componente não possui tubulação de descarga de fundo, a manobra é realizada na rede pluvial. A água de lavagem é estimada.

- Não possui placa de identificação no local;
- As condições de limpeza da área não são adequadas;
- Não apresenta para-raio e sinalização noturna em condições adequadas;
- Os dutos de ventilação não estão protegidos com tela e com cobertura que impeça a entrada de água de chuva e limite a entrada de poeira.

Autor: AMAE/RIO VERDE
Descrição: condições de limpeza do terreno do REL Dimpe.

- **Instalar placa de identificação no local;**
- **Providenciar a limpeza do terreno;**

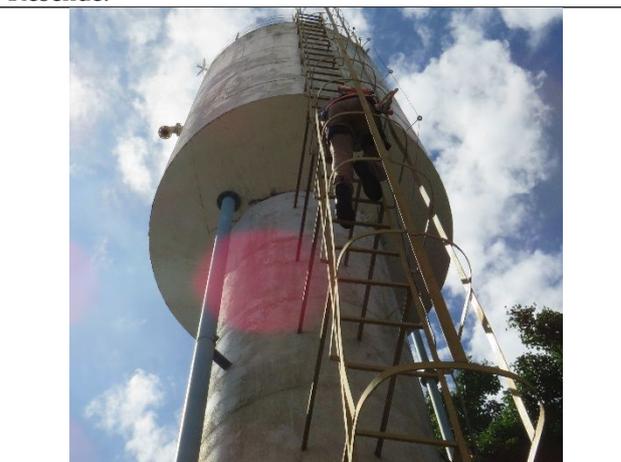
Autor: AMAE/RIO VERDE
Descrição: dutos de ventilação sem proteção.

- **Apresentar o para-raio e sinalização noturna em condições adequadas;**
- **Os dutos de ventilação não estão protegidos com tela e com cobertura que impeça a entrada de água de chuva e limite a entrada de poeira.**

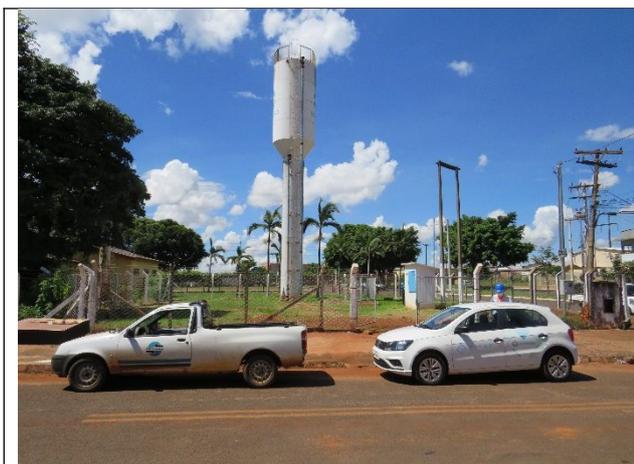
O REL Valdeci Pires de material metálico com capacidade de 50m³ encontra-se devidamente cercado e isolado, **não possui placa de identificação no local** e as condições de limpeza da área estão adequadas. O reservatório possui condições de conservação

- Não possui placa de identificação no local;
- Não apresenta para-raio e sinalização noturna em condições adequadas.

Autor: AMAE/RIO VERDE
Descrição: ausência de placas de identificação no SR Valdeci Pires.

- **Instalar placas de identificação no local;**
- **Apresentar o para-raio e sinalização noturna em condições adequadas;**

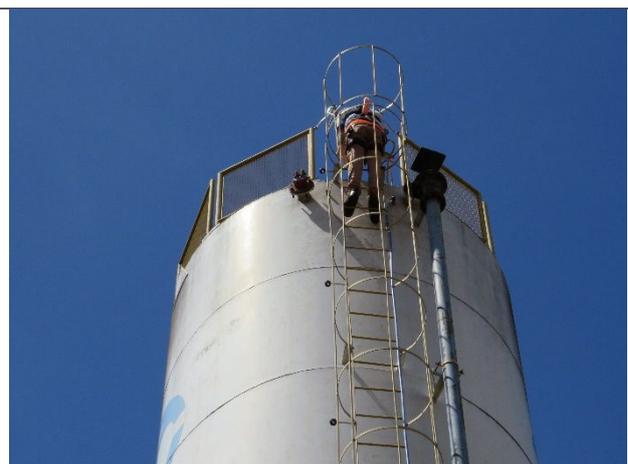
adequadas. As escadas de acesso ao reservatório externamente estão em boas condições e possuem gaiola de proteção. Há guarda corpo na laje de cobertura. O reservatório possui cobertura adequada, com as tampas de inspeção do reservatório em adequadas condições. **Não apresenta para-raio e sinalização noturna em condições adequadas.** As escadas instaladas internamente possuem adequadas condições de uso. Há tubulação de ventilação no reservatório. Os dutos de ventilação estão protegidos com tela e com cobertura que impeça a entrada de água de chuva e limite a entrada de poeira. Há medidor de nível. Existe sistema de controle de nível. Segundo a prestadora, o reservatório atende à demanda máxima diária, ou seja, mantém níveis de reservação suficientes. Há macromedidor na saída do reservatório do tipo telemétrico. Existe tubo extravasor. Não ocorre extravasamento do reservatório e nem vazamento nas instalações (tubos, registros, etc). São realizadas a limpeza e a desinfecção periódicas. O componente possui tubulação de descarga de fundo e a água de lavagem é estimada.

Autor: AMAE/RIO VERDE
Descrição: necessidade de para-raio e sinalização noturna em condições adequadas
