RELATÓRIO DE FISCALIZAÇÃO

RF/DNFC/CFC/0001/2021

ASSUNTO: Estação de Tratamento de Água Central – ETA Central.

PRESTADOR DE SERVIÇOS: Saneamento de Goiás S/A - SANEAGO

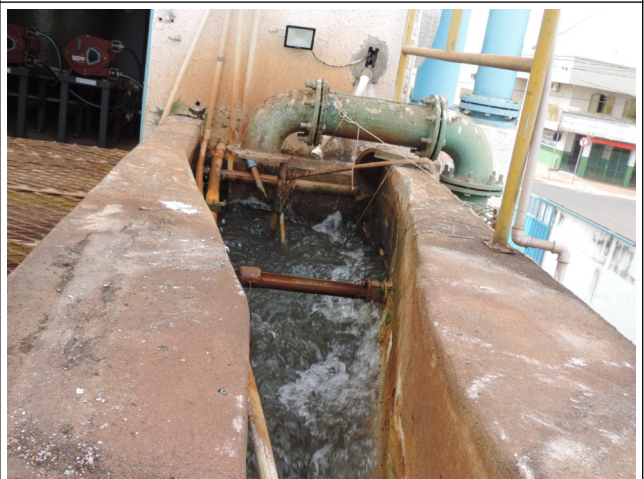
No sistema inicial de tratamento, anterior à floculação, é depositado sulfato de alumínio $(Al_2SO_4)_3$, para a coagulação em calha Parshall fazendo a mistura rápida sendo que a aplicação é dosada.

Autor: AMAE/RIO VERDE
Descrição: aplicação de sulfato de alumínio ($Al_2SO_4)_3$

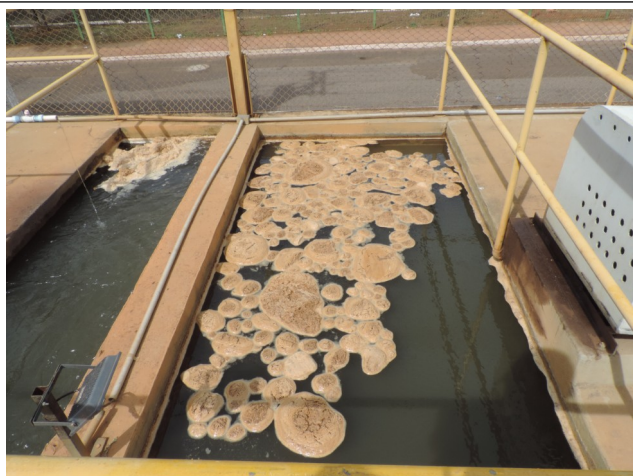
Os floculadores se apresentavam em boas condições operativas. Não observado enquanto da vistoria vazamentos ou rachaduras neste local bem como não fora vistoriada a manutenção do mesmo. A unidade realiza a correção de pH quando da entrada da água bruta no sistema. Não consta da planta operativa do sistema, módulos de aeração, portanto não carecendo de demanda de vistoria.

Autor: AMAE/RIO VERDE
Descrição: Sistema de floculação

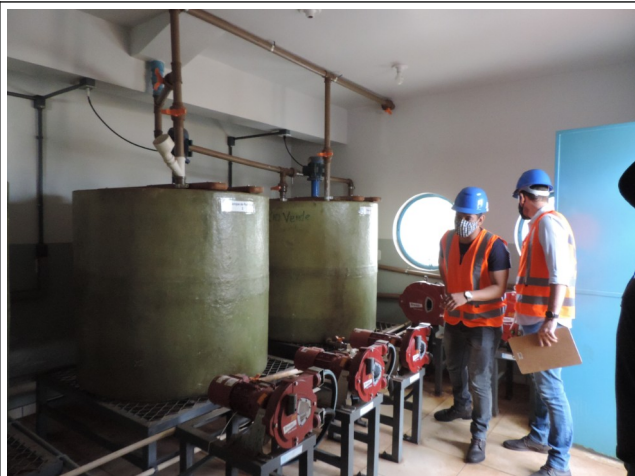
Autor: AMAE/RIO VERDE
Descrição: Tanques de coagulação

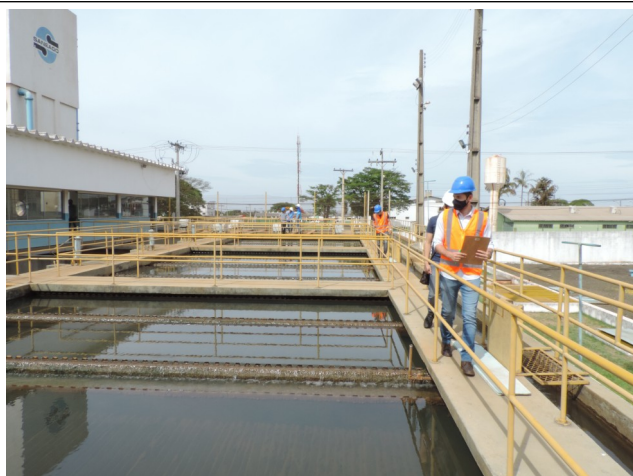
Autor: AMAE/RIO VERDE
Descrição: Decantadores e filtros de tratamento.

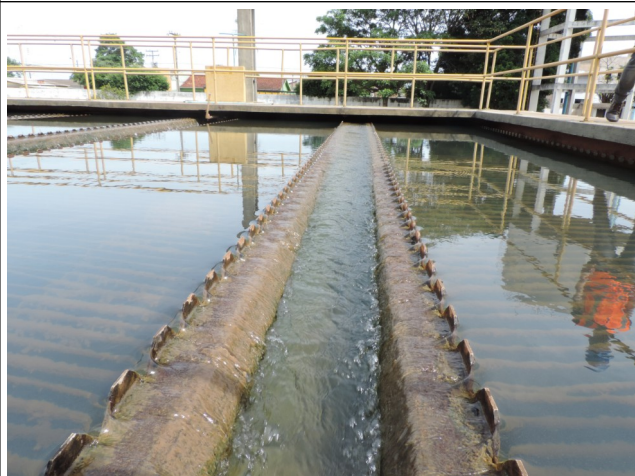
Autor: AMAE/RIO VERDE
Descrição: Canaleta do decantador que direciona ao filtro.

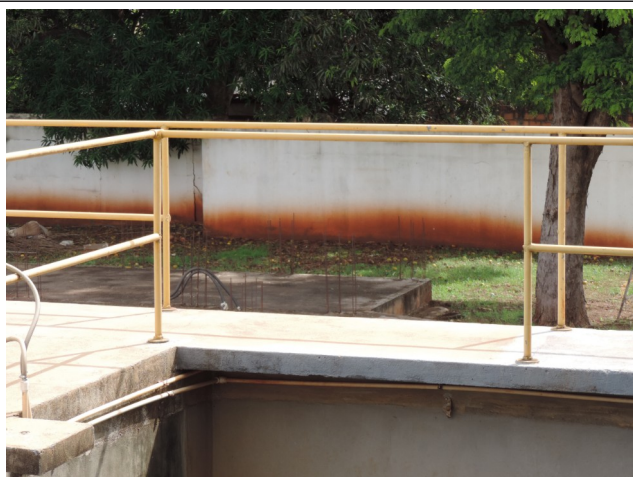
Indo à decantação, observado que os decantadores se comportavam operativamente de forma eficaz. Havia escadas para a realização de manutenções, contudo, os guarda-corpos

das passarelas superiores apresentavam algumas falhas nas barras transversais ou por vezes a falta de algumas delas. Arguidos sobre a frequência de lavagem desses decantadores, os colaboradores informaram que ocorre 4 vezes diariamente em períodos de pouca demanda (período de estiagem) e até 06 vezes em momentos maior pluviosidade. O lodo residual sofre o chamado processo de deságue em leito de secagem.

Na filtração observado que o sistema apesar de contar com bastante tempo de operação (aproximadamente 48 anos) ainda atende a demanda eficazmente. Tratam-se de 08 filtros que trabalham conjuntamente de forma autônoma. Contam com escadas para acesso ao sistema. Dos guarda-corpos destes filtros, observado que alguns têm problemas com falta de barras transversais ou mesmo a falta de seções inteiras. Não existe uma tomada de saída de água para cada um dos filtros porém existe no laboratório tubulação com tomada de saída de água do sistema filtrado. Não foi possível observar enquanto em diligência fiscal, vazamentos ou rupturas nas tubulações ou registros. São realizadas em média de 4 a 6 lavagens dos filtros em período de 24 horas a depender do nível de sujidade destes e do período do ano que se encontra (chuvas ou seca), contudo não há registros evidentes da quantidade estimada de água utilizada para a lavagem dos filtros. Não observado presença de bolhas na filtração e também não notado carreamento de leito filtrante.

1. Constatada a necessidade de adequação do sistema de guarda-corpos dos filtros além do trancamento da tampa do poço de contato.
2. Ainda resta que, a prestadora precisará estabelecer plano de limpeza e desinfecção dos seus sistemas internos de reservação.

Autor: AMAE/RIO VERDE
Descrição: Guarda-corpos com barra de proteção faltante

A prestadora deverá providenciar a readequação dos guarda-corpos e trancamento da tampa do poço de contato, apresentando documentos comprobatórios a esta agência reguladora.

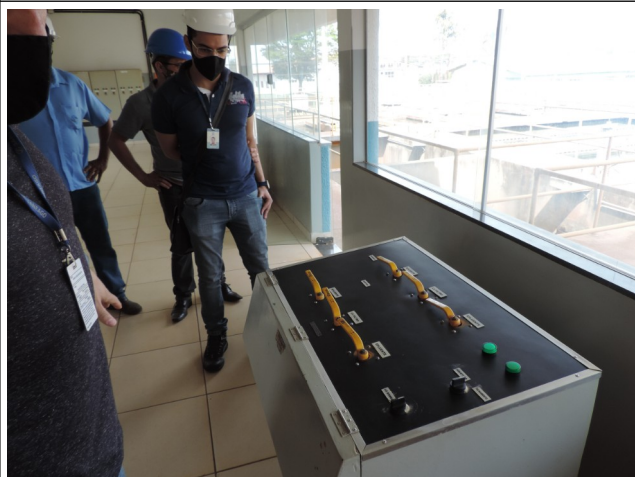
Autor: AMAE/RIO VERDE
Descrição: sistema autônomo de lavagem dos filtros

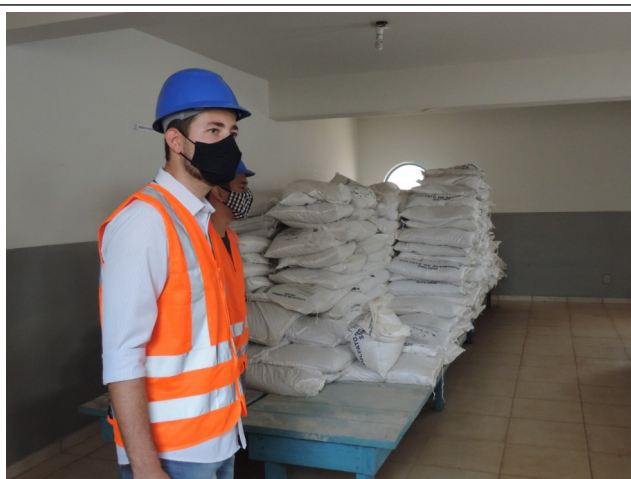
Já na casa de química o que fora anotado que, esta seguia higienizada e em condições adequadas estando os produtos químicos sólidos dispostos sobre paletes. Existe ventilação suficiente e ainda contam exaustores para dispersão de odores e vapores. Averiguados os produtos, este se encontravam com validade estabelecida dentro do prazo. Especificamente tratando-se do cloro gás, anotado que, este é armazenado em botijão que queda-se em local separado, com ventilação, espaço livre para circulação e com temperatura adequada. Existe equipamento de proteção para ventilação mecânica para casos fortuitos de acidentes envolvendo vazamento de gases.

Autor: AMAE/RIO VERDE
Descrição: Casa de química

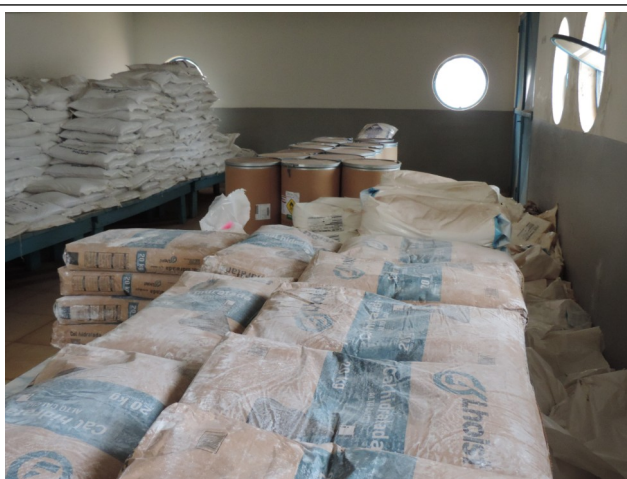
Autor: AMAE/RIO VERDE
Descrição: produtos armazenados dentro da casa de química

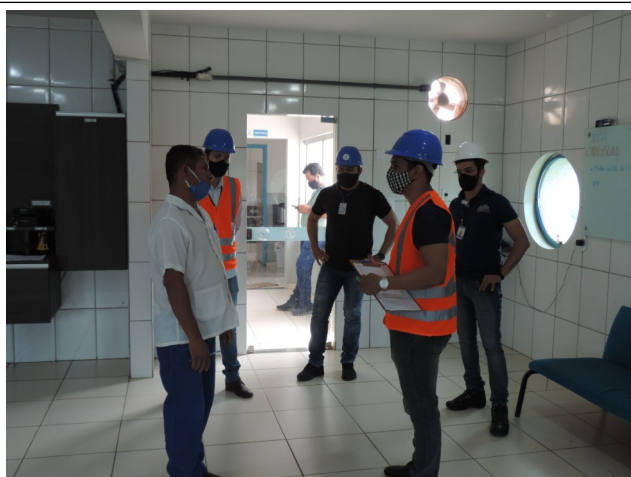
Estando a diligência no laboratório, foram averiguadas as rotinas operacionais, constatando que, este se apresenta bastante organizado com etiquetas de identificação em cada local. Neste local observado que existem 3 torneiras de tomada de água que recebem vários estágios do processo produtivo no que sejam: água bruta, água filtrada e água tratada. Todos os equipamentos para ensaios físico-químicos estavam em adequado estado de conservação e operacionais. No local não são realizados ensaios microbiológicos, ficando estes a cargo de laboratório especificado para tal, em outro sítio da prestadora de serviços. Existem armários para as vidrarias e todos os locais apresentam identificação. Os reagentes estavam apropriadamente armazenados e com validade expressa dentro do prazo. Em arguição ao técnico responsável observado que este conhece a rotina operacional, está apto a operar os equipamentos.

Autor: AMAE/RIO VERDE
Descrição: Laboratório de ensaios físico-químicos

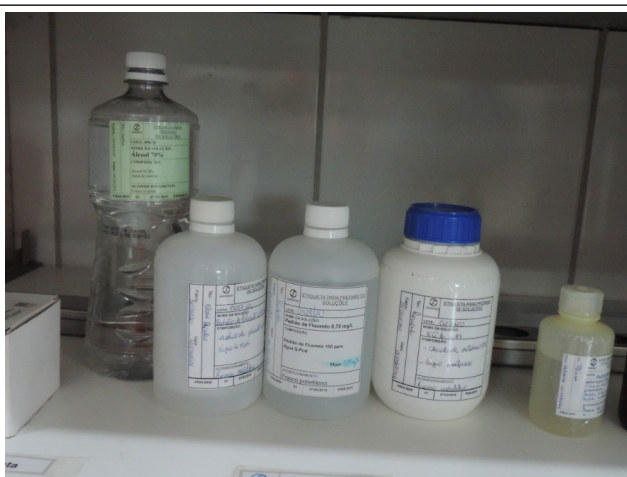
Autor: AMAE/RIO VERDE
Descrição: Reagentes utilizados. Armazenados, rotulados e com prazo de validade dentro do estabelecido.

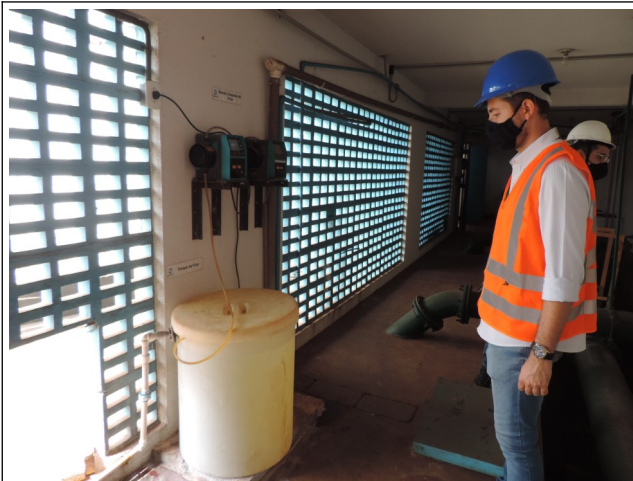
Autor: AMAE/RIO VERDE
Descrição: tanque de reservação de Flúor

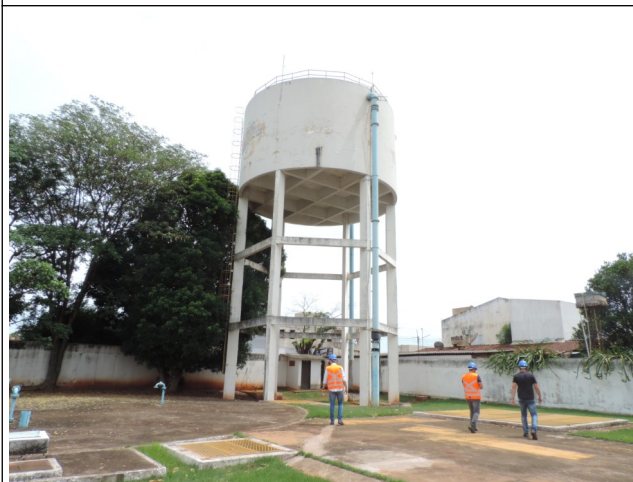
Autor: AMAE/RIO VERDE
Descrição: Reservatório Central Elevado

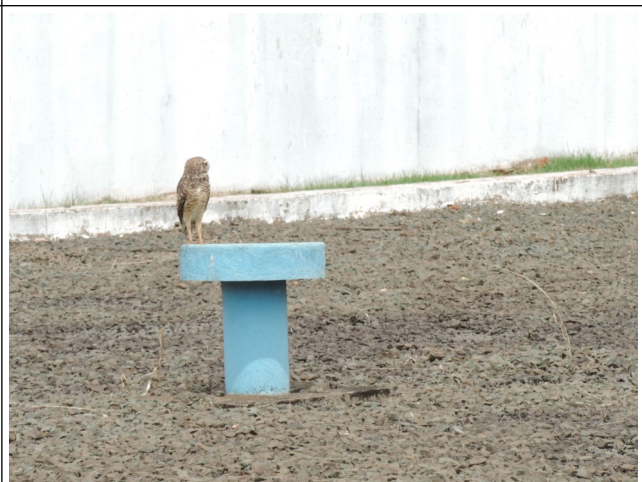
- Ao final do processo de tratamento, o que é produzido é direcionado para 03 reservatórios de concreto com capacidades de 300 m³, 1.000 m³ e 2.600 m³ respectivamente. Estes reservatórios possuem escadas, sistema autônomo com controle de nível. Os dutos de ventilação estavam tampados por telas de proteção. Existe tubo extravasor, porém este não conta registros de vazamento de água tratada. Contudo não existe cronograma, tampouco plano de limpeza e desinfecção destes reservatórios.

Autor: AMAE/RIO VERDE
Descrição: duto de ventilação do reservatório enterrado com tampa.
