RELATÓRIO DE FISCALIZAÇÃO

RF/DNFC/CFIC/0021/2022

ASSUNTO: SAA de Água de Santo Antônio da Barra

PRESTADOR DE SERVIÇOS: Saneamento de Goiás S/A - SANEAGO

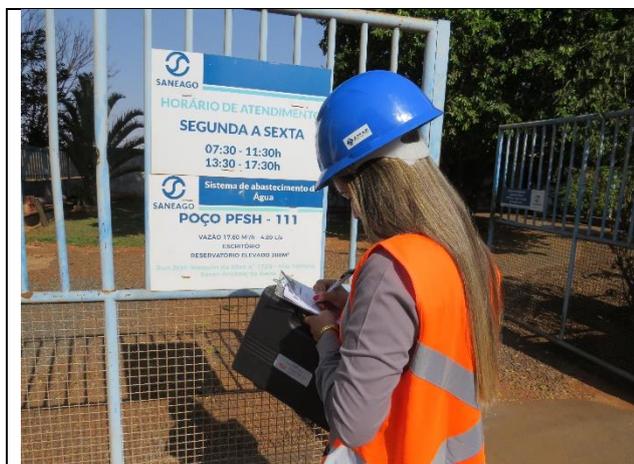
Autor: AMAE/RIO VERDE
Descrição: Placa de identificação.

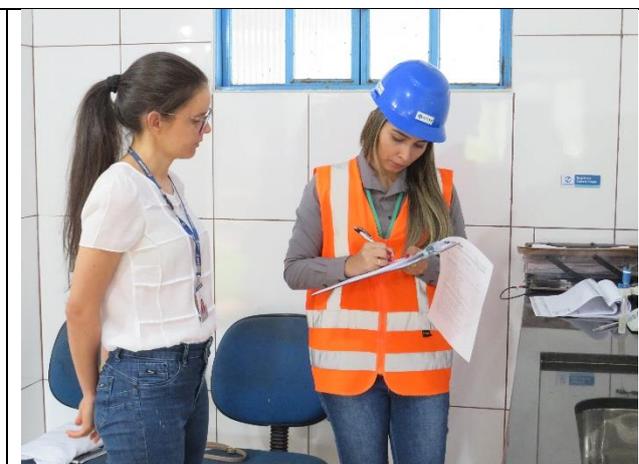
Autor: AMAE/RIO VERDE
Descrição: Laboratório de análises físico-químicas.

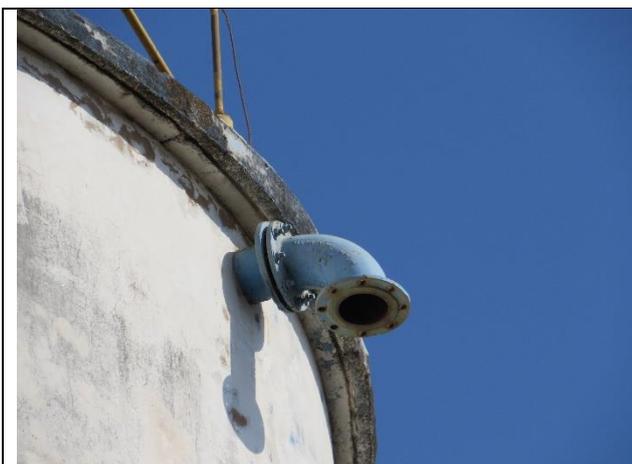
O reservatório possui medidor de nível através de sensor e sistema controlador de nível, atendendo a demanda máxima diária da região. O mesmo ainda possui macromedidor do tipo ultrassônico instalado na saída do reservatório. O REL possui tubo extravasor, porém **não havia rede de proteção**. De acordo com informações da prestadora, extravasamentos não ocorrem com frequência.

- Foi identificada a permanência de **rachaduras estruturais na parede do reservatório**;
- Tampa de inspeção na laje de cobertura possui **indícios de corrosão**;
- Tubo extravasor **sem rede de proteção**.

Autor: AMAE/RIO VERDE
Descrição: Tubo extravasor sem rede de proteção.

- A prestadora **deverá apresentar o contrato assinado, cuja data final é de 09/09/2022,** conforme cronograma apresentado no Termo de Respostas N°112/2022 em 22/04/2022.
- **Deverá ser realizada manutenção da tampa de inspeção,** preferencialmente com uma nova camada de tinta apropriada, **de forma a prevenir a evolução do processo de corrosão** e maiores danos físicos ao reservatório.
- A prestadora deverá **providenciar tela de proteção no tubo extravasor do reservatório.**

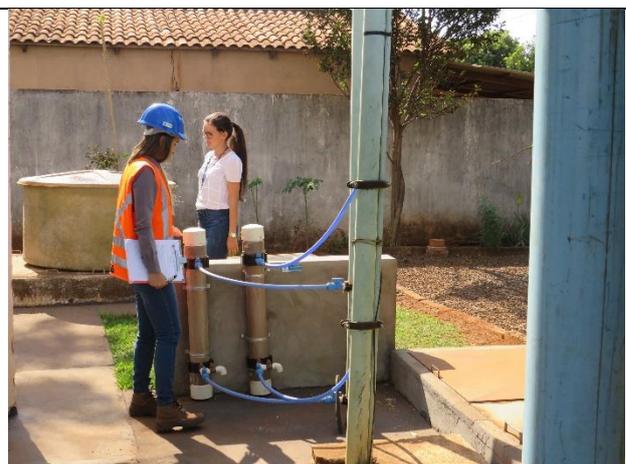
Autor: AMAE/RIO VERDE
Descrição: Sistema de cloração por pastilhas.

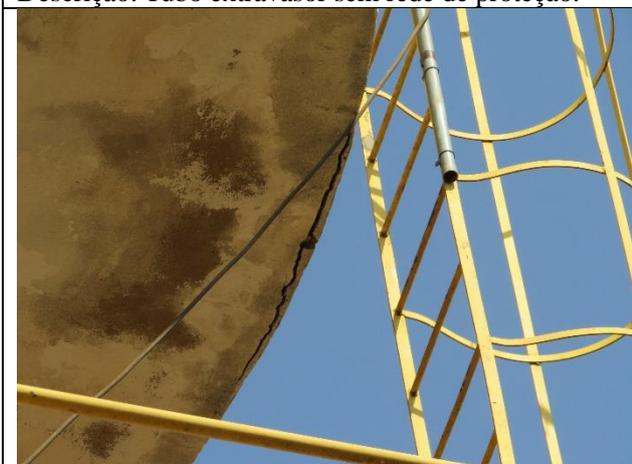
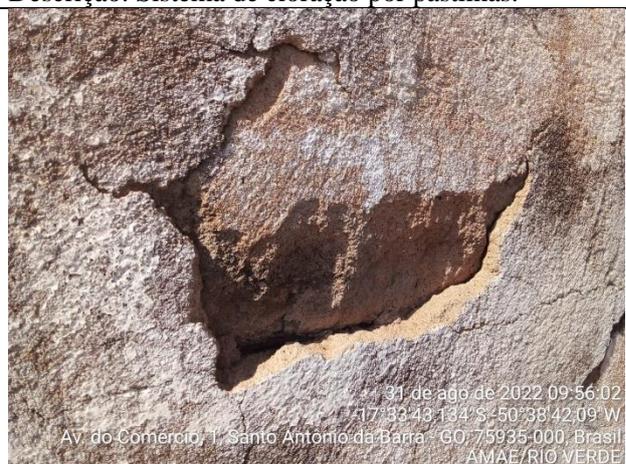
O local possui placa de identificação, encontra-se em boas condições de limpeza, está devidamente isolado e cercado. O reservatório possui para-raios e sinalização noturna adequados. As condições de conservação do reservatório não estão satisfatórias, pois existem **rachaduras estruturais de grande porte**, já constatadas no relatório de fiscalização nº0019/2021. De acordo com a prestadora, o processo para reparo e manutenção das paredes do reservatório segue em trâmite.

Autor: AMAE/RIO VERDE
Descrição: Rachaduras estruturais no reservatório.

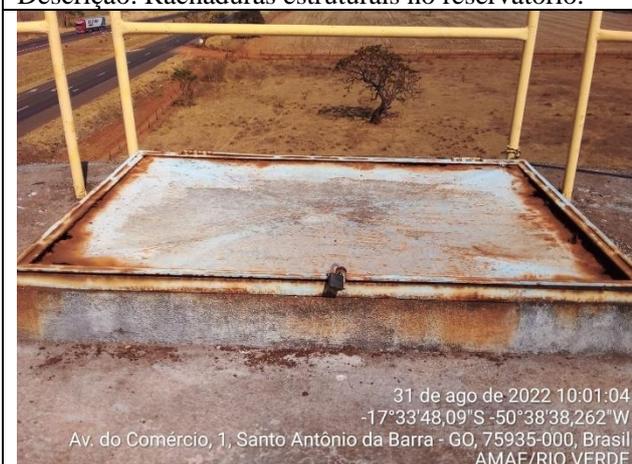
O REL possui escada de acesso em boas condições, com gaiola de proteção e guarda-corpo na laje de cobertura. As tampas de inspeção se encontram fechadas e com tranca, porém **possuem indícios de corrosão**. Existem tubos de ventilação e os mesmos encontram-se protegidos contra a entrada de água e poeira.

Autor: AMAE/RIO VERDE
Descrição: Caixa de inspeção com indícios de corrosão.

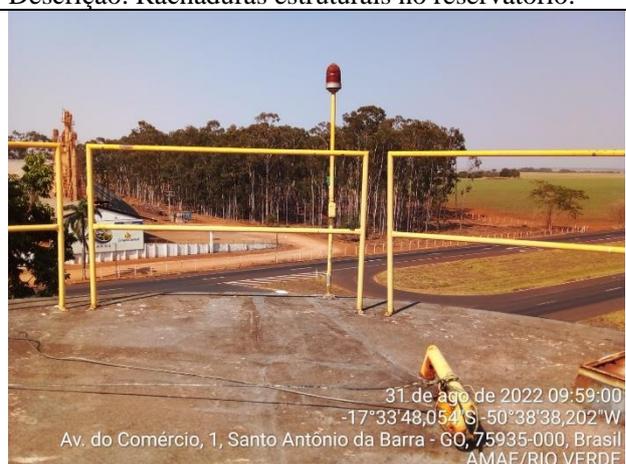
Autor: AMAE/RIO VERDE
Descrição: Tubos de ventilação com proteção.
