**AGÊNCIA DE REGULAÇÃO DOS SERVIÇOS PÚBLICOS DE SANEAMENTO BÁSICO - AMAE**  
**DIRETORIA DE NORMATIZAÇÃO, FISCALIZAÇÃO E CONTROLE**  
**COORDENAÇÃO DE FISCALIZAÇÃO E CONTROLE**

**ASSUNTO:** Sistema de Abastecimento de Água de Santo Antônio da Barra

**DATA DA FISCALIZAÇÃO:** 07/02/2023

**PROCESSO:** 04/2023

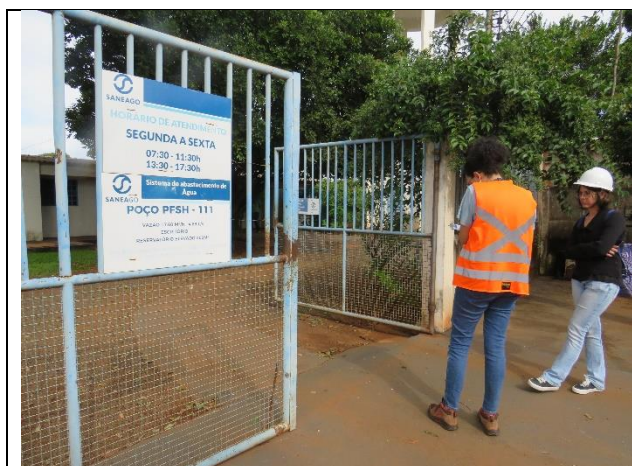
Autor: AMAE  
Descrição: Entrada do reservatório do SAA Santo Antônio da Barra

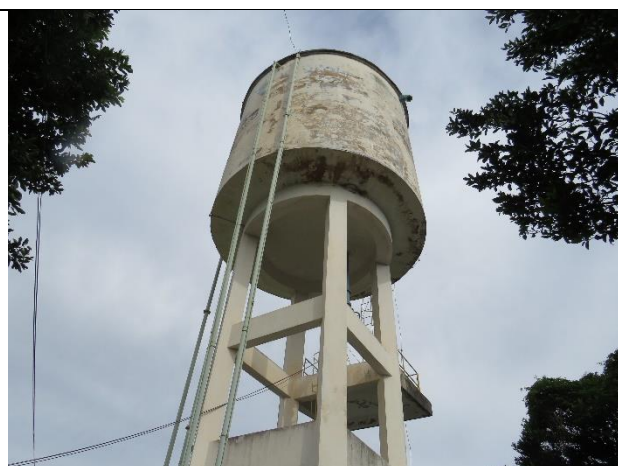
O local possui placa de identificação, encontra-se em boas condições de limpeza, e está devidamente isolado e cercado. O reservatório possui para-raios e sinalização noturna, adequados. As condições de conservação do reservatório **não estão satisfatórias**, pois existem **rachaduras estruturais, já constatadas no relatório de fiscalização nº0021/2022 e termo de notificação**

Autor: AMAE  
Descrição: Reservatório Elevado

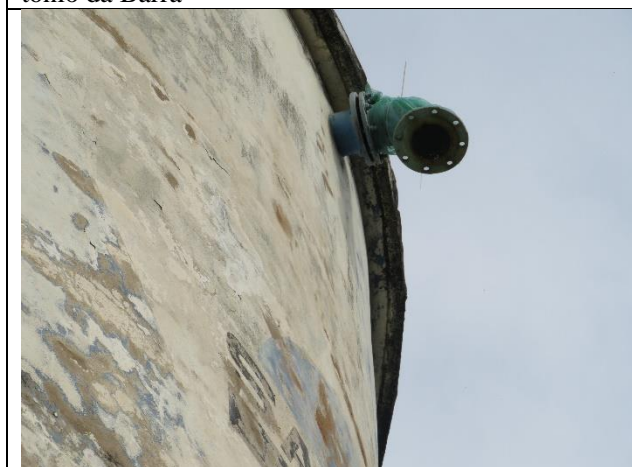
Autor: AMAE  
Descrição: Tubo extravasador coberto com tela de proteção

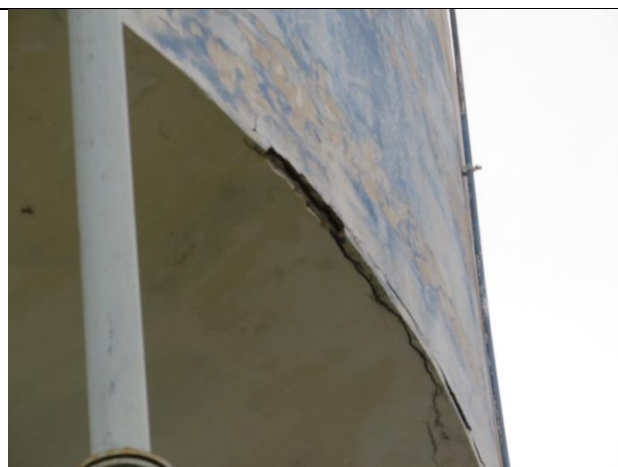
- Foi identificada a permanência de rachaduras estruturais na parede do reservatório.

Autor: AMAE  
Descrição: Detalhe de uma rachadura no REL

O Parecer Técnico de Acompanhamento nº 004/2022, emitido mediante a apresentação do ofício nº 2504/2022 pela SANEAGO, acatou a dilação de prazo solicitada pela prestadora, com data limite para 02 de dezembro de 2022 para a **finalização da execução da obra de revitalização do reservatório**, que não foi realizado até a data da fiscalização pela equipe da AMAE.

Desta feita, a prestadora deverá **justificar por quais motivos o cronograma apresentado pela mesma não foi cumprido**, bem como apresentar em prazo regulamentar de **15 DIAS** conforme item 12 do Anexo Único da Resolução Normativa nº 010/2021 AMAE, **documentação e projetos básicos e executivos de obras necessárias à manutenção do reservatório elevado** que se encontra em estado de deterioração, bem como aspectos corretivos para prestação do serviço de reservação de água tratada para o município de Santo Antônio da Barra.

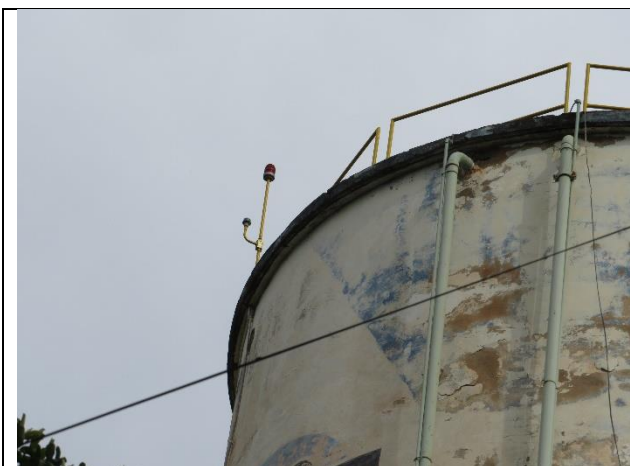
Descrição: Sinalização noturna no REL

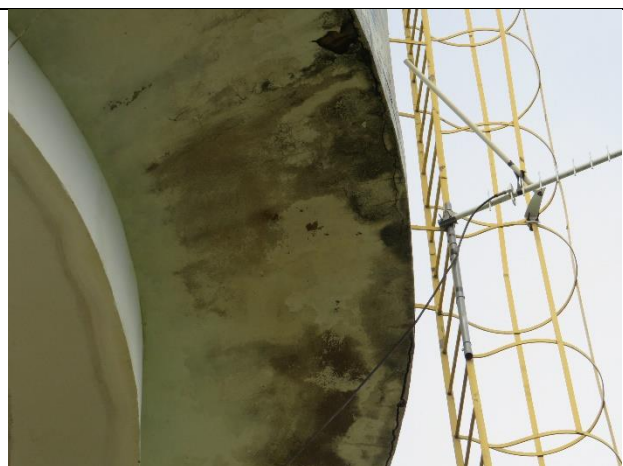
Descrição: Parte debaixo do REL, com detalhe para rachadura na parte inferior da foto

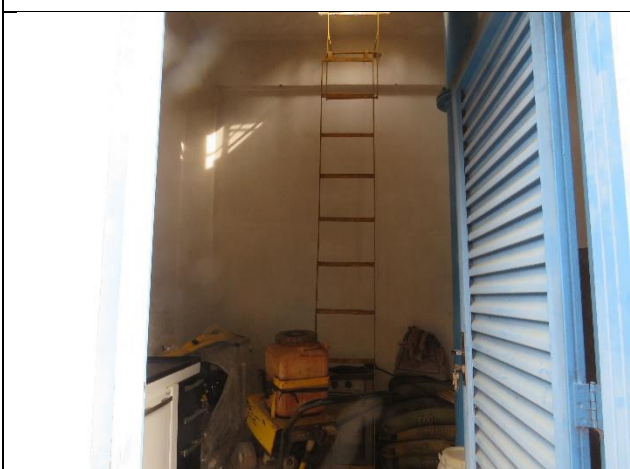
Descrição: Entrada para escada de acesso ao topo do REL

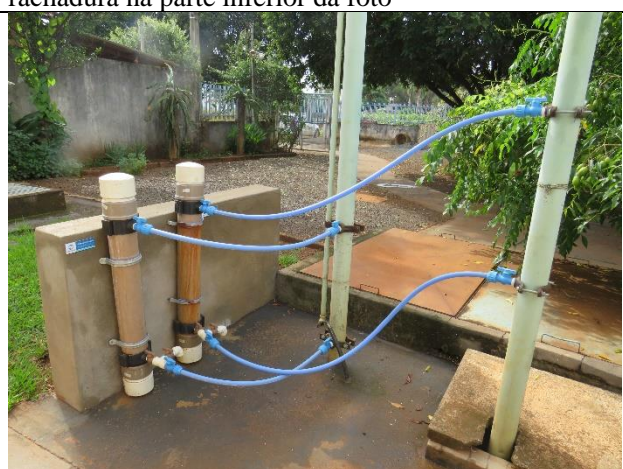
Descrição: Sistema de cloração por pastilhas

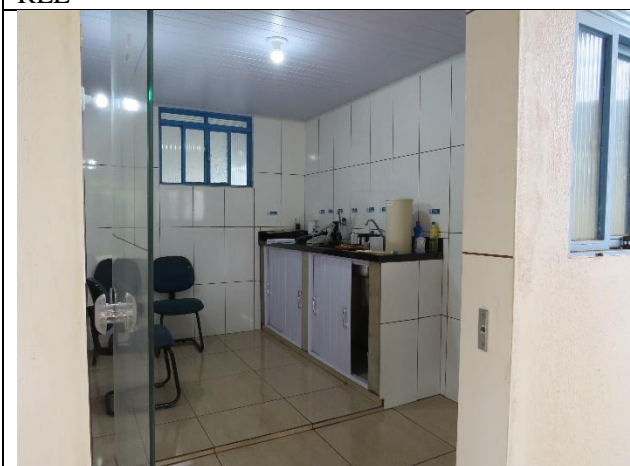
O laboratório estava em adequadas condições de organização e limpeza, com equipamentos necessários aos ensaios físico-químicos em funcionamento e calibrados. Existem armários para guardar reagentes e vidrarias, sendo que todos estavam armazenados adequadamente. Diariamente são realizadas análises de turbidez, cor, pH, cloro e temperatura, de forma que os resultados obtidos são anotados no Registro de Controle Diário de Operação.

Descrição: Laboratório do SAA Santo Antônio da Barra

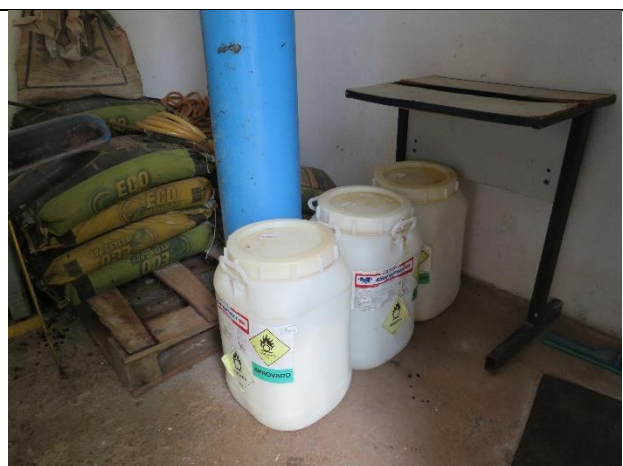
Descrição: Armazenamento de pastilhas de cloro
