**AGÊNCIA DE REGULAÇÃO DOS SERVIÇOS PÚBLICOS DE SANEAMENTO BÁSICO**  
**DIRETORIA DE FISCALIZAÇÃO**  
**COORDENAÇÃO DE FISCALIZAÇÃO – CFIC**

**RELATÓRIO DE FISCALIZAÇÃO PROGRAMADA**  
**RF/DF/CFIC/035/2025**

**Agosto/2025**

| DADOS DA AÇÃO FISCALIZATÓRIA | |
|---|---|
| <b>Sistema(s) Fiscalizado (s):</b> | Booster e EEAB Central - Captação Abóbora |

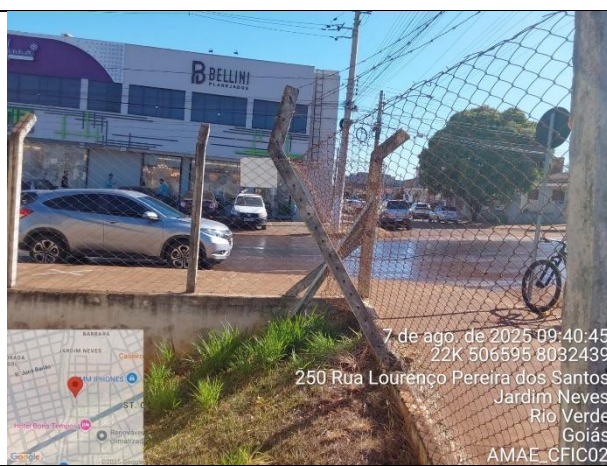
O Booster Central (Captação Abóbora) é uma Estação Elevatória de Água Bruta, e não possui reservatório. O local encontra-se cercado e isolado; no entanto, **um dos postes de concreto da cerca lateral está inclinado e apresenta risco iminente de queda.**

| Item | Elemento Fiscalizado | Não Conformidade | Dispositivo normativo |
|---|---|---|---|
| 1 | Booster Central – Captação Abóboras | O cercamento lateral da área encontra-se danificado.<br>(Figura 1 do Relatório Fotográfico). | Art. 149, Resolução Normativa 8/2021 da AMAE c/c Art. 61, Inc. III e XII, Resolução |

| <p><b>Figura 1 – Elemento fiscalizado:</b> Booster Central.<br/><b>Não conformidade:</b> Item 1 – Cercamento lateral danificado.</p> | <p><b>Figura 2 – Elemento fiscalizado:</b> Booster Central.<br/><b>Não conformidade:</b> Item 2 – Placa de identificação com a pintura desgastada.</p> |

| Item | Elemento Fiscalizado | Não Conformidade | Determinação e Recomendação | Prazo* |
|---|---|---|---|---|
| 1 | Booster Central – Captação Abóbora | O cercamento lateral da área encontra-se danificado.<br>(Figura 1 do Relatório Fotográfico). | Providenciar as manutenções no cercamento da área para evitar o acesso de animais e pessoas não autorizadas. | 30 dias |

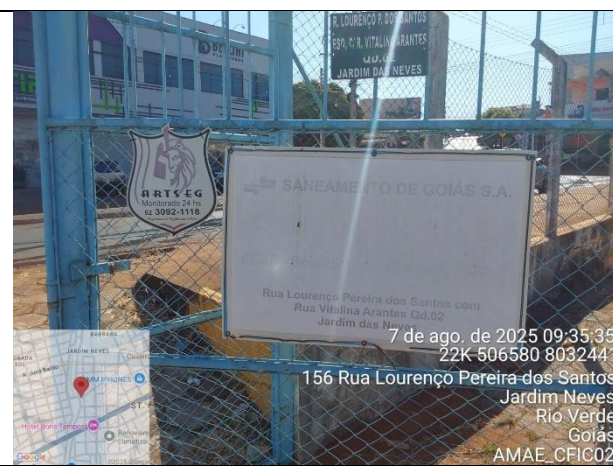
A área possui placa de identificação; entretanto, **a pintura da placa encontra-se desgastada**, o que compromete a legibilidade das informações referentes ao elemento. Quanto às condições de limpeza da área, **é necessária a roçagem da vegetação no pátio**.

| Item | Elemento Fiscalizado | Não Conformidade | Dispositivo normativo |
|---|---|---|---|
| 2 | | A placa de identificação se encontra com a pintura desgastada.<br>(Figura 2 do Relatório Fotográfico). | Art. 60, Inc. I, Resolução Normativa nº 26/2022 da AMAE. |

| Item | Elemento Fiscalizado | Não Conformidade | Determinação e Recomendação | Prazo* |
|---|---|---|---|---|
| 2 | | A placa de identificação se encontra com a pintura desgastada.<br>(Figura 2 do Relatório Fotográfico). | Providenciar a substituição da placa de identificação contendo as informações sobre o sistema. | 30 dias |

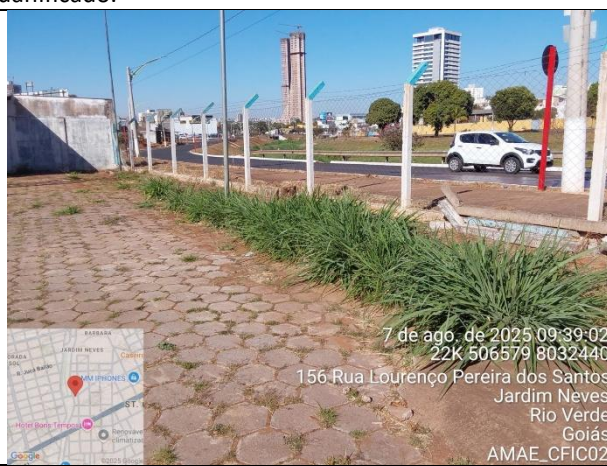
| Item | Elemento Fiscalizado | Não Conformidade | Dispositivo normativo |
|---|---|---|---|
| 3 | | O pátio externo necessita de roçagem da vegetação.<br>(Figura 3 do Relatório Fotográfico). | Art. 61, Inc. III, Resolução Normativa nº 26/2022 da AMAE. |

| <p><b>Figura 1 – Elemento fiscalizado:</b> Booster Central.<br/><b>Não conformidade:</b> Item 3 – O pátio externo necessita de roçagem.</p> | <p><b>Figura 4 – Elemento fiscalizado:</b> Booster Central.<br/><b>Não conformidade:</b> Item 4 – Caixa de passagem externa danificada e com rachaduras.</p> |

| Item | Elemento Fiscalizado | Não Conformidade | Determinação e Recomendação | Prazo* |
|---|---|---|---|---|
| 3 | | O pátio externo necessita de roçagem da vegetação.<br>(Figura 3 do Relatório Fotográfico). | Realizar a roçagem da vegetação e limpeza geral da área. | 30 dias |

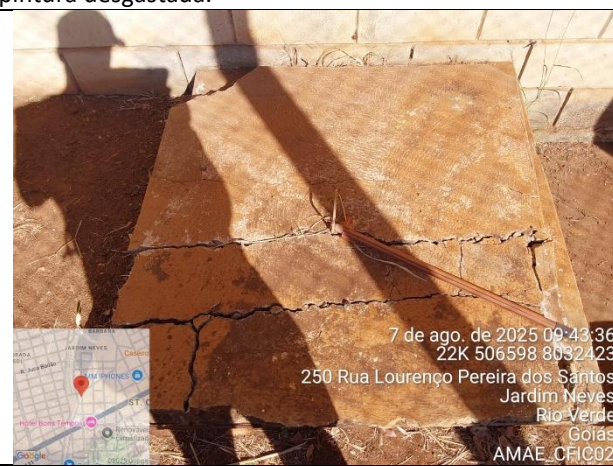
**A caixa de passagem externa, entretanto, encontra-se bastante danificada, com diversas rachaduras** que comprometem seu manuseio durante as atividades de monitoramento.

| Item | Elemento Fiscalizado | Não Conformidade | Dispositivo normativo |
|---|---|---|---|
| 4 | | A caixa de passagem externa se encontra danificada e com diversas rachaduras.<br>(Figura 4 do Relatório Fotográfico). | Art. 61, Inc. XII, da Resolução Normativa nº 26/2022 da AMAE. |

| Item | Elemento Fiscalizado | Não Conformidade | Determinação e Recomendação | Prazo* |
|---|---|---|---|---|
| 4 | | A caixa de passagem externa se encontra danificada e com diversas rachaduras.<br>(Figura 4 do Relatório Fotográfico). | Realizar a substituição da tampa de concreto da caixa de passagem. | 30 dias |

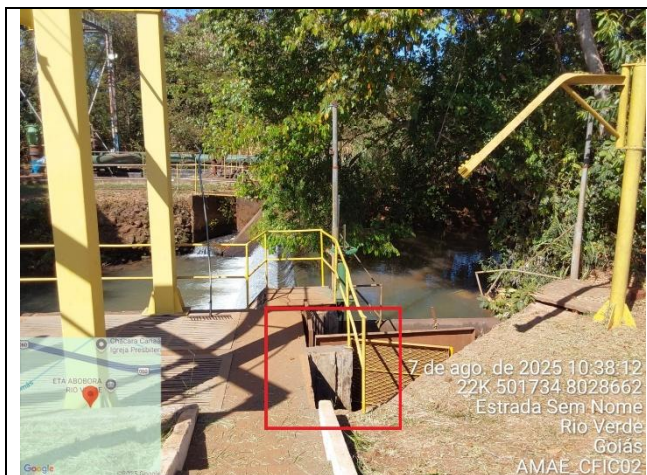
**Figura 5 – Elemento fiscalizado: EEAB Central.**

Porém, ainda na captação, próximo ao gradeamento, **foi identificada a existência de um grande vão entre a passarela e o guarda-corpo de proteção**, oferecendo risco de queda. Cabe salientar que esta mesma não conformidade foi apontada pela equipe de fiscalização da AMAE no Relatório de Fiscalização nº 0009/2024, em fiscalização realizada no mesmo local em 14/03/2024. No decorrer do processo, a prestadora apontou através da apresentação de relatórios fotográficos a resolução da não conformidade, por meio do Ofício nº 5739/2024 – DIPRO/DIFIR/DIPRE e Termo de Resposta às Agências Reguladoras nº 550/2024, recebido por esta Agência Reguladora em 03/01/2025. Assim, **infere-se que a grade anteriormente instalada para garantir a segurança dos transeuntes foi retirada após o parecer positivo da AMAE quanto à resolução da não conformidade por meio do Parecer Técnico de Acompanhamento nº 010/2025.**

| Item | Elemento Fiscalizado | Não Conformidade | Dispositivo normativo |
|---|---|---|---|
| 5 | EEAB Central – Captação Abóboras | Existe um grande vão entre a passarela e o guarda-corpo, próximo ao gradeamento da captação.<br>(Figura 5 do Relatório Fotográfico). | Art. 60, Inc. XXIV; Art. 61, Inc. XII, da Resolução Normativa nº 26/2022 da AMAE c/c item 8 do Anexo III da NR-12. |

**Não conformidade:** Item 5 – Existe um grande vão entre a passarela e o guarda-corpo, próximo ao gradeamento da captação.

| Item | Elemento Fiscalizado | Não Conformidade | Determinação e Recomendação | Prazo* |
|---|---|---|---|---|
| 5 | EEAB Central – Captação Abóbora | Existe um grande vão entre a passarela e o guarda-corpo, próximo ao gradeamento da captação.<br>(Figura 5 do Relatório Fotográfico). | Instalar uma grade de proteção fixa no piso de forma que o risco de queda seja totalmente eliminado. | 30 dias |

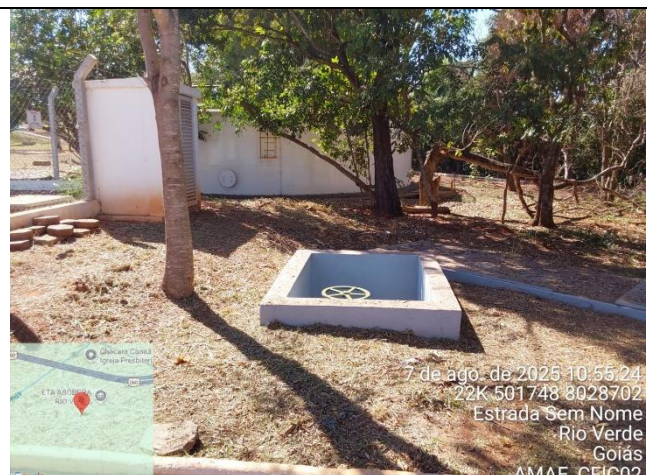
**Figura 6 – Elemento fiscalizado: EEAB Central.**

As caixas de proteção estão em adequado estado de conservação, porém, **a caixa de proteção da adutora não possui cobertura adequada.**

| Item | Elemento Fiscalizado | Não Conformidade | Dispositivo normativo |
|---|---|---|---|
| 6 | | A caixa de proteção da adutora não possui cobertura adequada.<br>(Figura 6 do Relatório Fotográfico). | Art. 61, Inc. XII, da Resolução Normativa nº 26/2022 da AMAE. |

**Não conformidade:** Item 6 – A caixa de proteção da adutora não possui cobertura adequada.

| Item | Elemento Fiscalizado | Não Conformidade | Determinação e Recomendação | Prazo* |
|---|---|---|---|---|
| 6 | | A caixa de proteção da adutora não possui cobertura adequada.<br>(Figura 6 do Relatório Fotográfico). | Providenciar a cobertura da caixa de proteção de forma adequada. | 30 dias |
