**AGÊNCIA DE REGULAÇÃO DOS SERVIÇOS PÚBLICOS DE SANEAMENTO BÁSICO  
DIRETORIA DE REGULAÇÃO E FISCALIZAÇÃO  
COORDENAÇÃO DE FISCALIZAÇÃO – CFIC**

**RELATÓRIO DE FISCALIZAÇÃO**

**RF/DRF/CFIC/026/2024**

**Local (is) Fiscalizado(s):** REL, RAP e Poço Canaã II  
REL e RAP Canaã

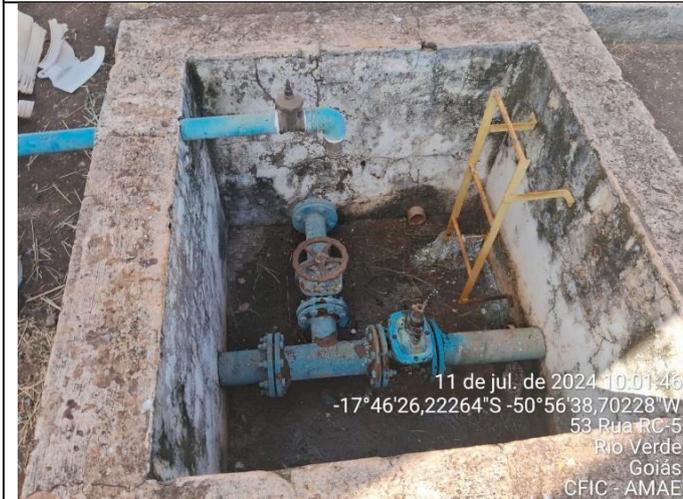
O REL atende as demandas diárias. Possui sistema de controle de nível, o medidor de nível é do tipo telemétrica e é monitorado pelo supervisor, possui macromedidor, descarga de fundo e tubo extravasor, porém não ocorre extravasamento com frequência. As caixas de proteção, inspeção e passagem possuem guarda corpo. **Foi identificado vazamento na tubulação de saída.**

<p>Fonte: AMAE Descrição: REL Canaã I – Vazamento na tubulação de saída.</p>	<p>Fonte: AMAE Descrição: REL Canaã - Dutos de ventilação sem tela de proteção.</p>

do Sistema de Reservação Canaã para o ano de 2024.	
3	Os dutos de ventilação não estavam protegidos com telas durante a fiscalização.	REL Canaã	Instalar tela de proteção no duto de ventilação do REL Canaã	30
4	Foi identificado vazamento na tubulação de saída.	REL Canaã	Corrigir o vazamento na tubulação de saída do REL Canaã	30
5	Os dutos de ventilação não estavam protegidos com telas durante a fiscalização.	RAP Canaã	Instalar tela de proteção no duto de ventilação do RAP Canaã	30
6	Não apresentou o Relatório de Limpeza e Desinfecção do Sistema de Reservação Canaã.	REL e RAP Canaã	Apresentar o Relatório de Limpeza e Desinfecção do Sistema de Reservação Canaã.	30

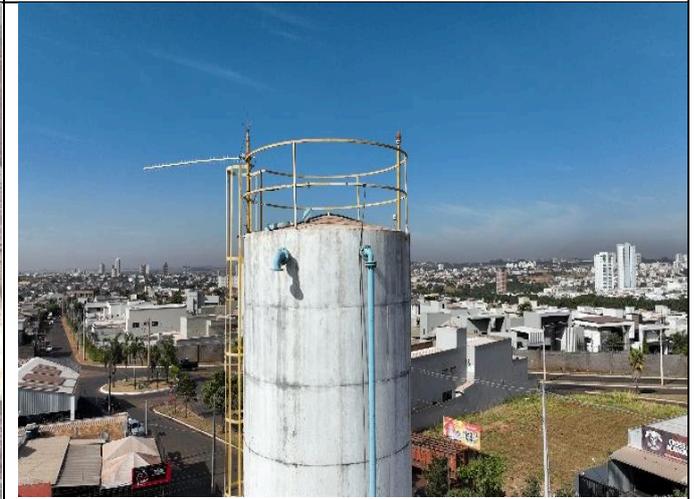
O local está devidamente cercado e isolado, possui placa de identificação e encontra-se em bom estado de conservação e limpeza, possui as necessárias condições utilização, com gaiola de proteção e guarda-corpo, cobertura apropriada, para-raios e sinalização noturna em boas condições. **Os dutos de ventilação não estavam protegidos com telas durante a fiscalização.**
