**AGÊNCIA DE REGULAÇÃO DOS SERVIÇOS PÚBLICOS DE SANEAMENTO BÁSICO  
DIRETORIA DE FISCALIZAÇÃO  
COORDENAÇÃO DE FISCALIZAÇÃO – CFIC**

**RELATÓRIO DE FISCALIZAÇÃO PROGRAMADA  
RF/DF/CFIC/022/2025**

**Junho/2025**

O presente relatório teve por objetivo verificar as condições de operação dos elementos que fazem parte do SAA do distrito de Ouroana/GO.

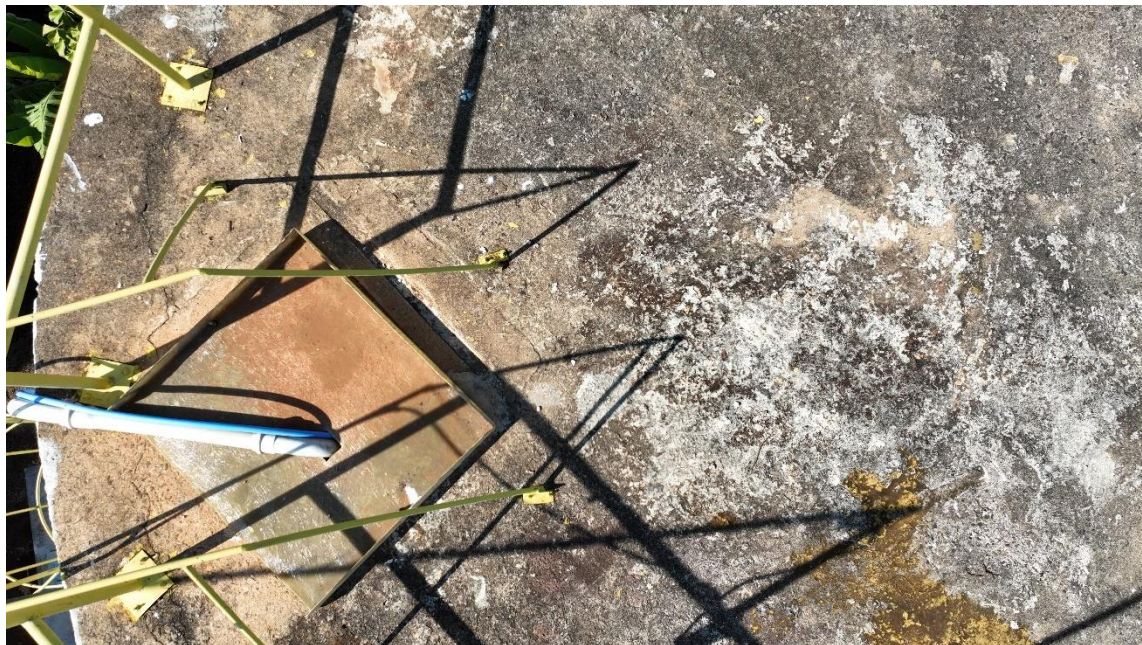
**Figura 1 – Elemento fiscalizado: REL Ouroana.**

As condições de conservação do REL foram consideradas adequadas, não apresentando visivelmente qualquer tipo de anomalia estrutural que comprometa o seu funcionamento. As escadas de acesso estão em condições adequadas de uso e existe gaiola de proteção na escada externa (entre o 1º piso e o topo do reservatório). Há guarda-corpo na laje de cobertura, porém **verificou-se indícios de processo corrosivo na tampa de inspeção**.

| Item | Elemento Fiscalizado | Não Conformidade | Dispositivo normativo |
|---|---|---|---|
| 2 | REL Ouroana | A tampa de inspeção superior do reservatório apresenta início de processo corrosivo.<br>(Figura 1 do Relatório Fotográfico). | Item 5.7.8.1 da ABNT NBR 12212/2017 c/c Art. 61, Inc. XII, da Resolução Normativa nº 26/2022 da AMAE. |

**Não conformidade:** Item 2 – Tapa do reservatório com indícios de processo corrosivo.

| Item | Elemento Fiscalizado | Não Conformidade | Determinação e Recomendação | Prazo* |
|---|---|---|---|---|
| 2 | REL Ouroana | A tampa de inspeção superior do reservatório apresenta início de processo corrosivo. (Figura 1 do Relatório Fotográfico). | Realizar a substituição da tampa de inspeção do reservatório. | 30 dias |

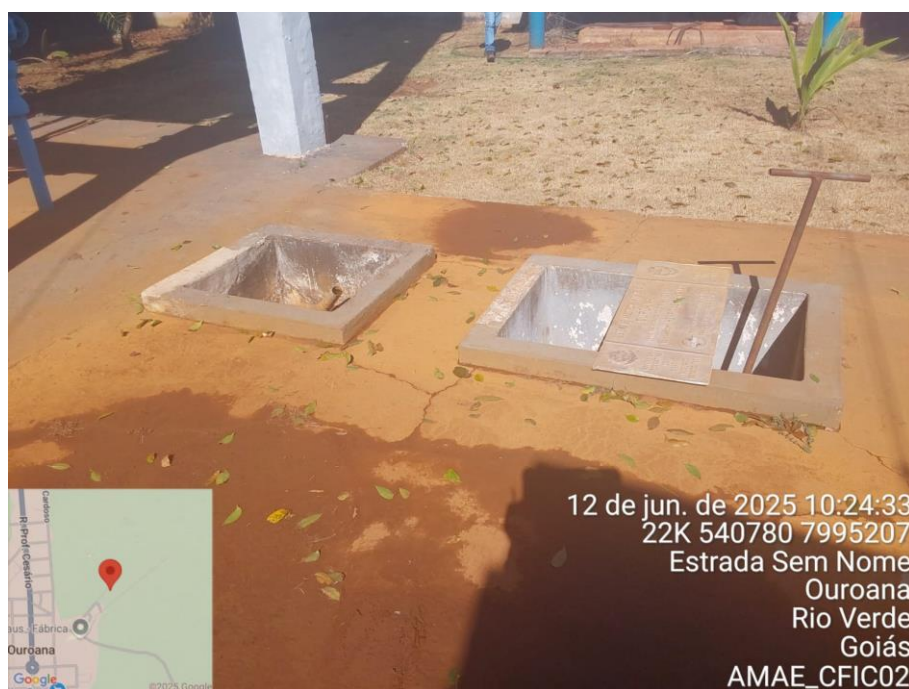
**Figura 2 – Elemento fiscalizado: REL Ouroana.**

Existe tubulação de descarga de fundo, porém, verificou-se que **a caixa do registro de saída e a caixa da tubulação de descarga não possuem tampa de proteção**.

| 4 | | A caixa da tubulação de descarga e a caixa do registro de saída não possuem tampas ou grades de proteção. (Figura 2 do Relatório Fotográfico). | Art. 61, Inc. XII, da Resolução Normativa nº 26/2022 da AMAE. |

**Não conformidade:** Item 4 – Caixa da tubulação de descarga e caixa do registro de saída não possuem tampa ou grade de proteção.

| 4 | | A caixa da tubulação de descarga e a caixa do registro de saída não possuem tampas ou grades de proteção.<br>(Figura 2 do Relatório Fotográfico). | Providenciar tampas de proteção adequadas para as caixas. | 30 dias |

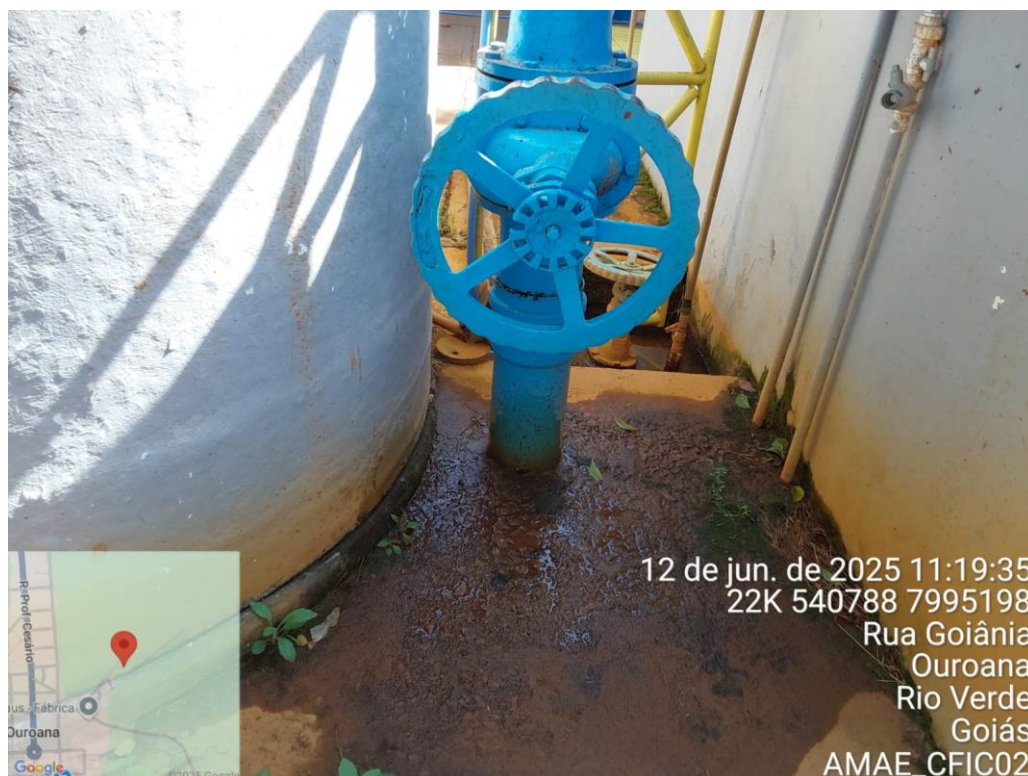
**Figura 3 – Elemento fiscalizado: ETA Ouroana.**

O filtro é composto por um tanque de fibra, está em condições adequadas de funcionamento e possui tomada de água para a determinação da turbidez. A escada de acesso ao filtro está em adequada condição de uso e existe guarda-corpo de segurança na escada e no topo do filtro. **Foi identificado um vazamento no registro de água filtrada.** O volume de água para a lavagem do filtro é estimado em 42m<sup>3</sup>, sendo este lavado a cada 48 horas e a água de lavagem disposta no pátio externo. Conforme informado pelo operador da ETA, em períodos de chuva a lavagem do filtro é feita diariamente para garantir o adequado funcionamento do sistema. Não foram identificadas bolhas na filtração e nem carreamento do leito filtrante. No tanque de contato, verificou-se que **a tampa de inspeção se encontra em processo corrosivo.**

| 5 | ETA Ouroana | Vazamento de água no registro de água filtrada. (Figura 3 do Relatório Fotográfico). | Art. 61, Inc. I e XII, da Resolução Normativa nº 26/2022 da AMAE. |

**Não conformidade: Item 5 – Vazamento de água no registro de água filtrada.**

| 5 | ETA Ouroana | Vazamento de água no registro de água filtrada.<br>(Figura 3 do Relatório Fotográfico). | Realizar os reparos necessários para eliminar o vazamento identificado. | 30 dias |

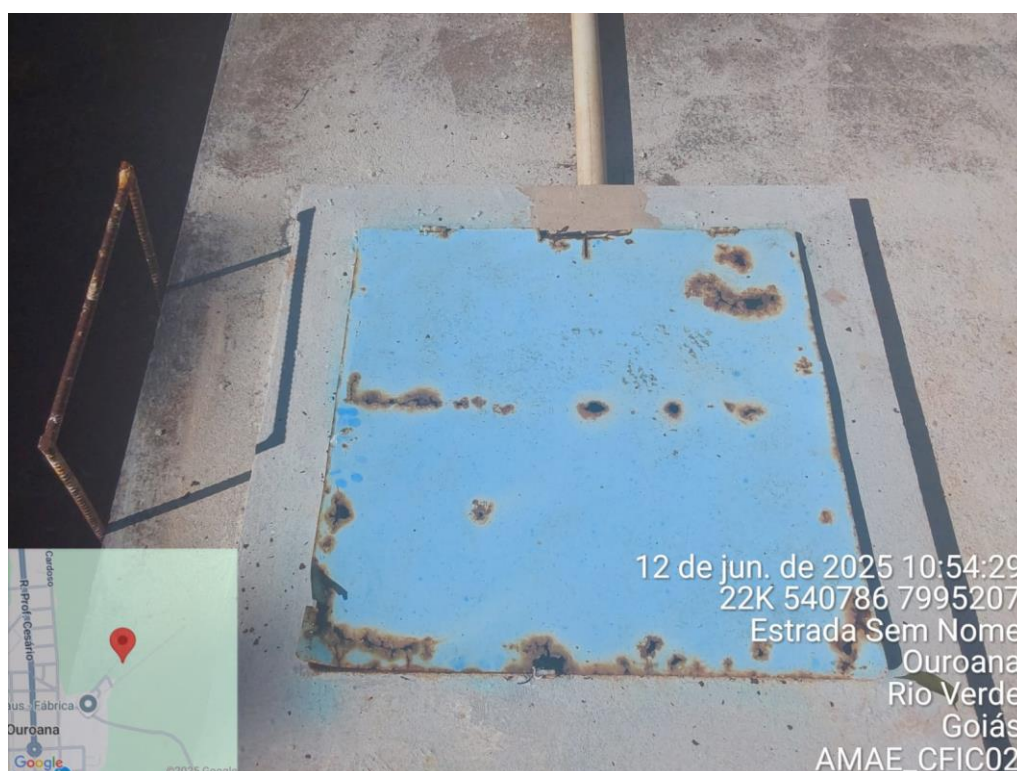
**Figura 4 – Elemento fiscalizado: ETA Ouroana.**

| 6 | | A tampa de inspeção do tanque de contato apresenta processo corrosivo. (Figura 4 do Relatório Fotográfico). | Art. 61, Inc. III e XII, da Resolução Normativa nº 26/2022 da AMAE. |

**Não conformidade: Item 6 – A tampa de inspeção do tanque de contato apresenta início de processo corrosivo.**

| 6 | | A tampa de inspeção do tanque de contato apresenta processo corrosivo.<br>(Figura 4 do Relatório Fotográfico). | Realizar a substituição da tampa de inspeção do tanque de contato. | 30 dias |

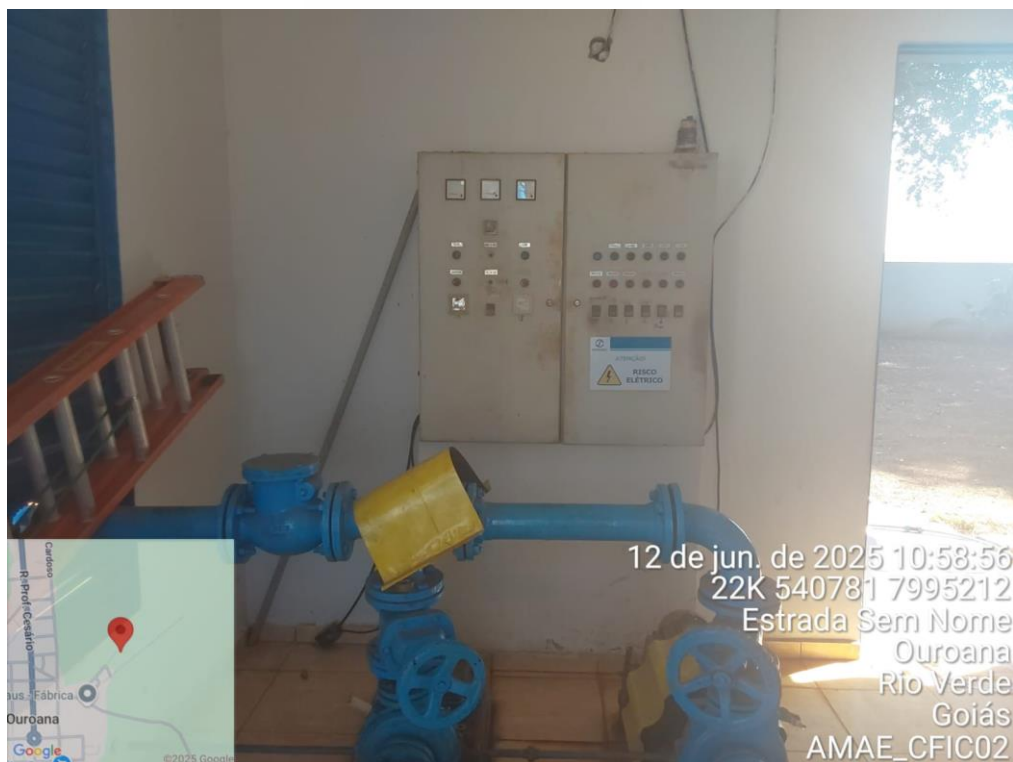
**Figura 5 – Elemento fiscalizado: ETA Ouroana.**

| 8 | | Não existe placa de identificação da Estação Elevatória de Água Tratada – EEAT. (Figura 5 do Relatório Fotográfico). | Art. 60, Inc. I, Resolução Normativa nº 26/2022 da AMAE. |

**Não conformidade:** Item 8 – Não existe placa de identificação da EEAT.

| 8 | | Não existe placa de identificação da Estação Elevatória de Água Tratada – EEAT.<br>(Figura 5 do Relatório Fotográfico). | Instalar placa de identificação da Estação Elevatória de Água Tratada – EEAT. | 30 dias |

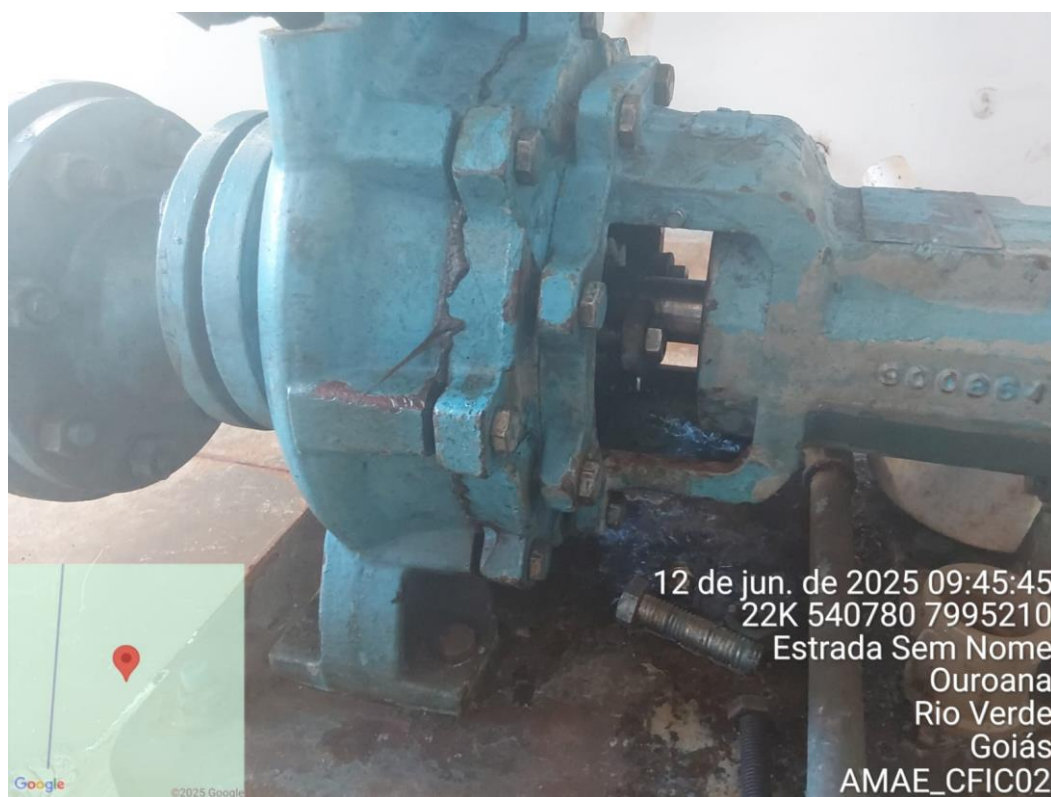
**Figura 6 – Elemento fiscalizado: ETA Ouroana.**

A EEAT encontra-se dentro da área da ETA e possui adequadas condições de limpeza e conservação, além de estar devidamente protegida. **No local, não existe placa de identificação da EEAT**. Além disso, **foram identificados vazamentos de água na parte inferior do eixo das duas bombas da EEAT**.

| 9 | | Foram identificados vazamentos na parte inferior do eixo das duas bombas. (Figura 6 do Relatório Fotográfico). | Art. 61, Inc. I e XII, da Resolução Normativa nº 26/2022 da AMAE. |

**Não conformidade:** Item 9 – Foram identificados vazamentos na parte inferior do eixo das bombas da EEAT.

| 9 | | Foram identificados vazamentos na parte inferior do eixo das duas bombas.<br>(Figura 6 do Relatório Fotográfico). | Realizar os reparos necessários para eliminar os vazamentos identificados. | 30 dias |
