AGÊNCIA DE REGULAÇÃO DOS SERVIÇOS PÚBLICOS DE SANEAMENTO BÁSICO - AMAE
DIRETORIA DE NORMATIZAÇÃO, FISCALIZAÇÃO E CONTROLE
COORDENAÇÃO DE FISCALIZAÇÃO E CONTROLE

ASSUNTO: Acompanhamento do Contrato de Concessão São Simão Saneamento Ambiental S.A.

DATA DA FISCALIZAÇÃO: 28 e 29/03/2023

PROCESSO: 36447/2023

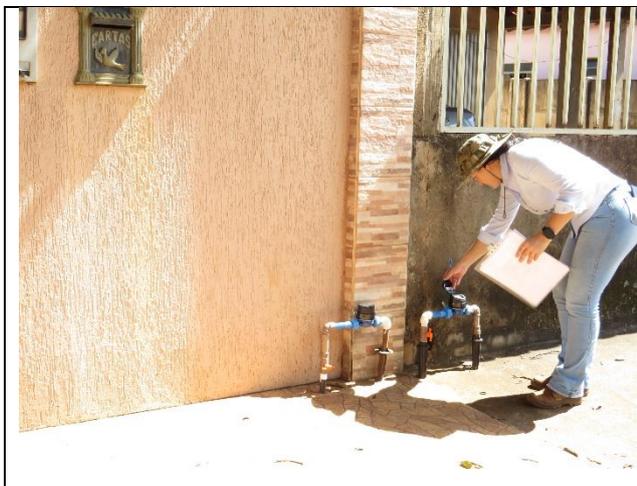
Durante o procedimento de fiscalização a CFIC encontrou cinco equipes da Novaes Engenharia efetuando a hidrometração em bairros distintos. Até a data da fiscalização são computados 2.960 hidrômetros instalados.

Constam sete (07) *check list* de verificação da instalação de hidrômetros, todos estão instalados conforme contrato. Alguns dos *check list* constam o corte fita, outros, corte cavalete e, foi apontado o corte cavalete sem hidrômetro, o qual estava sendo cobrado o custo mínimo. Todos os apontamentos servem para identificação da forma na qual estão sendo realizados os cortes.

Autor: AMAE
Descrição: Verificação da hidrometração.

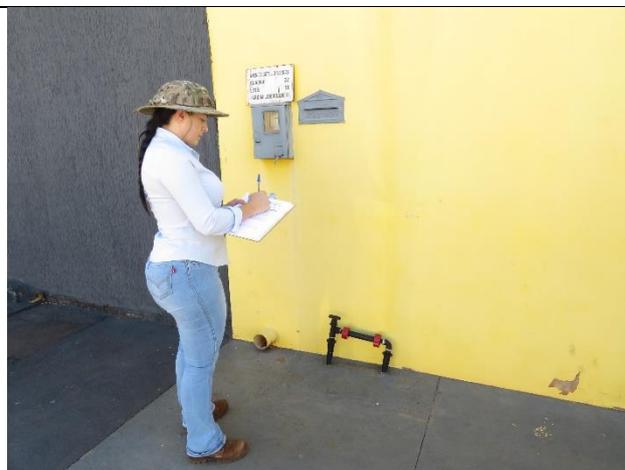
Autor: AMAE
Descrição: Corte cavalete.

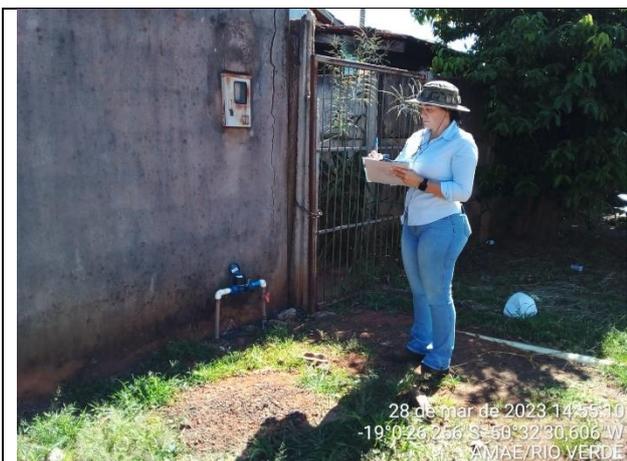
Autor: AMAE
Descrição: Verificação da hidrometração.

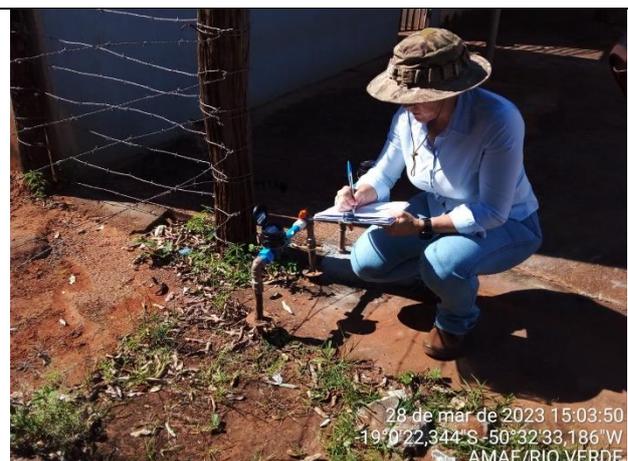
Autor: AMAE
Descrição: Hidrometração.

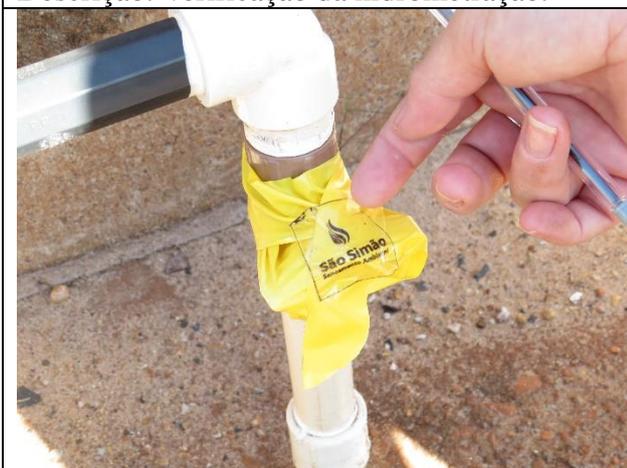
1. Corte fita: o servidor da SSSA passa uma fita na cor amarela com espessura de 50 mm em material plástico autocolante em volta do registro fechado. O morador é informado, através de um folheto informativo deixado na caixa de correios sobre a fatura em atraso e que, caso efetue o pagamento da fatura, o mesmo pode remover a fita.
2. Corte no cavalete: é inserido um bloqueio no cavalete do morador e os lacres na cor azul são substituídos por lacres na cor vermelha. Nesta situação, o lacre somente é removido após confirmação do pagamento no sistema da SSSA. Para casos de ligação de urgência é utilizado o método comum em que o morador efetua o pagamento e entra em contato com a empresa e apresentando o comprovante solicita religação de emergência.

Autor: AMAE
Descrição: Corte fita.

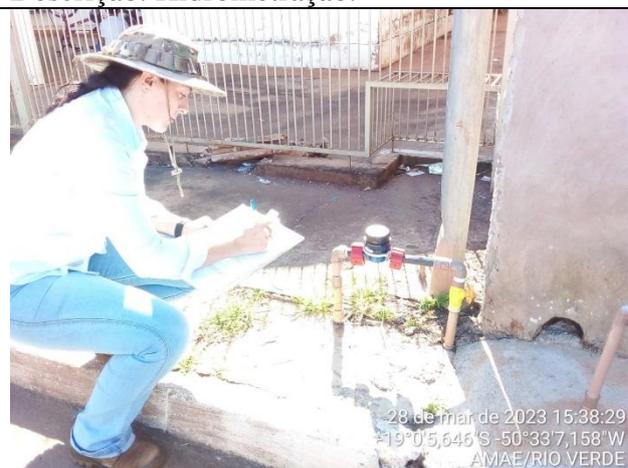
Autor: AMAE
Descrição: Corte fita e corte cavalete juntos.

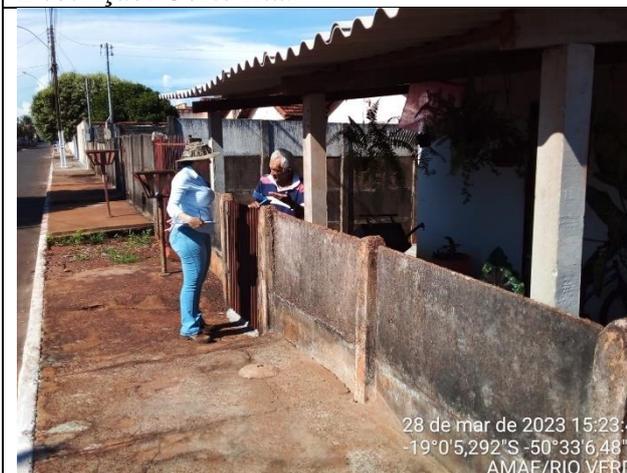
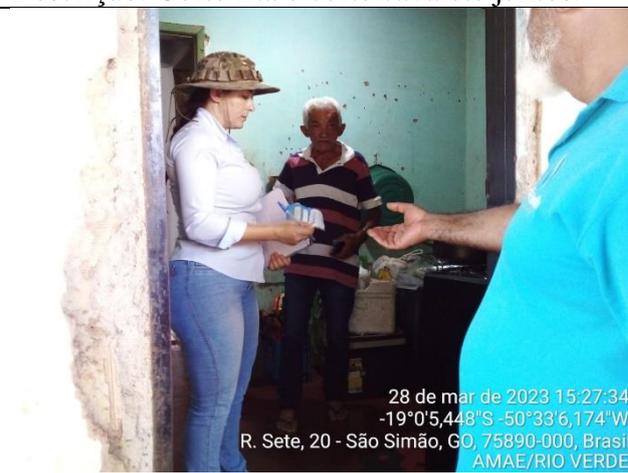
Autor: AMAE
Descrição: Atendimento à reclamação de contribuinte.

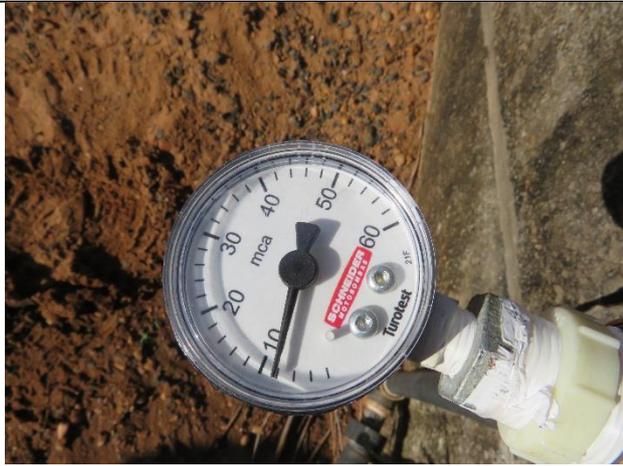
Foi realizada uma aferição de pressão em rede e análise de cloro livre, cloro e Turbidez e comparado com valores estabelecidos na legislação vigente, conforme apresentados na Tabela 1, abaixo. Poucos pontos estão disponíveis para a aferição, pois em alguns locais não há torneira acessível e na maioria não havia água suficiente em rede devido o sistema de revezamento para abastecimento.

PARÂMETRO	RESULTADO	Port. GMS 888/2021	NBR 12218/94
Cloro livre (mg/L)	1,09	0,2 a 5	---
Cloro total (mg/L)	1,10	2,78	---
TURBIDEZ (NTU)	2,78	2,78	---
Pressão na rede (kPa)	80	---	100 a 500

- A pressão aferida foi abaixo de 10 m.c.a.;
- Análises de água foram limitadas devido sistema de abastecimento por revezamento;

Autor: AMAE
Descrição: Aferição de pressão em rede.

- A pressão aferida foi abaixo de 10 m.c.a. **JUSTIFICAR, NO PRAZO DE 30 DIAS sobre a possibilidade da regularização da pressão mínima**;
- Análises de água foram limitadas devido sistema de abastecimento por revezamento. **JUSTIFICAR, NO PRAZO DE 30 DIAS sobre a possibilidade da regularização da vazão mínima**;

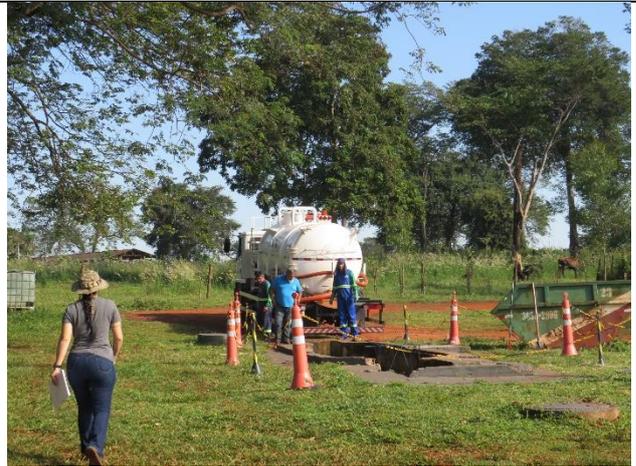
No ato fiscalizatório havia um caminhão tipo *jetway* que despejavam efluente na entrada do tratamento, antes do gradeamento. O efluente é do projeto não concluído de uma estação elevatória de esgoto, produto de um passivo ambiental da prefeitura.

Autor: AMAE
Descrição: Jatway descartando esgoto antes do gradeamento na ETE.

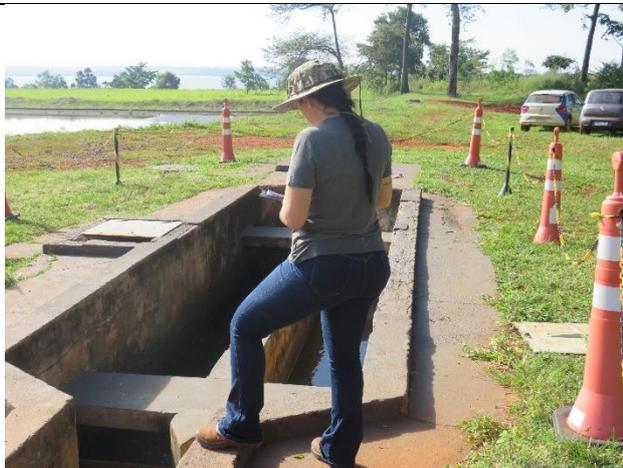
Autor: AMAE
Descrição: Avaliação das caixas de areia.

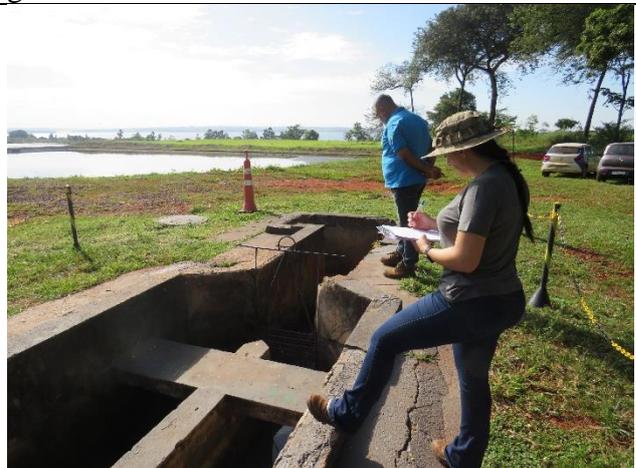
Na ETE há o gradeamento, duas caixas de areia que trabalham em paralelo, Calha Parshall sem medidor de vazão, caixa de distribuição constituído de três saídas para entrada na lagoa anaeróbica e fluxo seguinte nas lagoas supracitadas.

Autor: AMAE
Descrição: Calha Parshall sem medição.

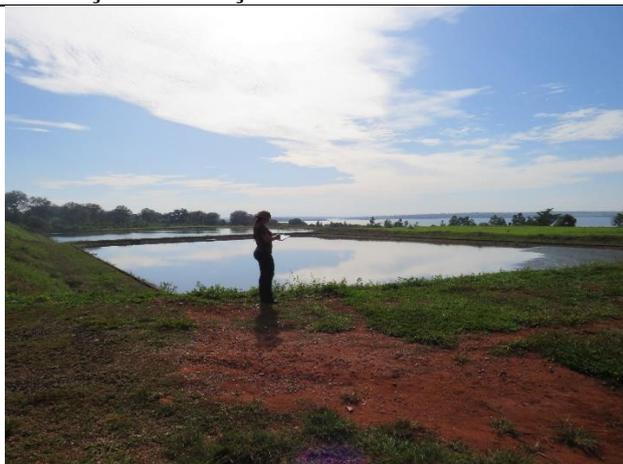
Autor: AMAE
Descrição: Identificação das lagoas facultativas

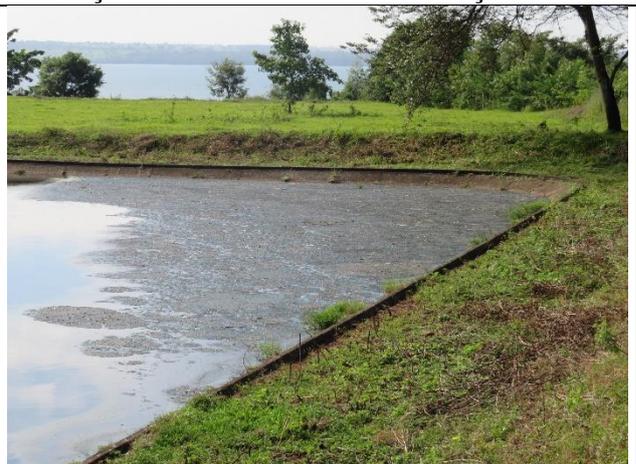
Haviam no local dois operadores de roçadeira que faziam a roçagem em volta das lagoas. O material sobrenadante é retirado diariamente e armazenado em caçamba de metal, mas sem cobertura. A empresa que fornece a caçamba **faz a coleta e destinação final e emite o comprovante de destinação que é enviado à SSSA**.

- O material sobrenadante é retirado diariamente e armazenado em caçamba de metal, mas sem cobertura. A empresa que fornece a caçamba faz a coleta e destinação final e emite o comprovante de destinação que é enviado à SSSA.

Autor: AMAE
Descrição: Material sobrenadante na lagoa anaeróbica.

- Apresentar **NO PRAZO DE 30 DIAS**, comprovante de destinação do material sobrenadante que é retirado diariamente na ETE e armazenado em caçamba de metal;

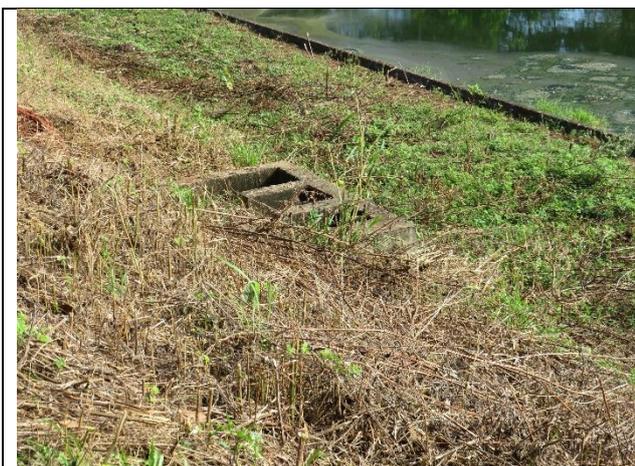
Autor: AMAE
Descrição: Caixas de contato do esgoto na entrada das lagoas facultativas

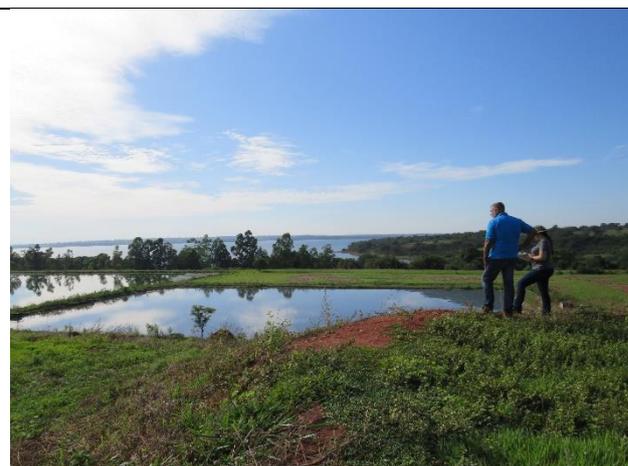
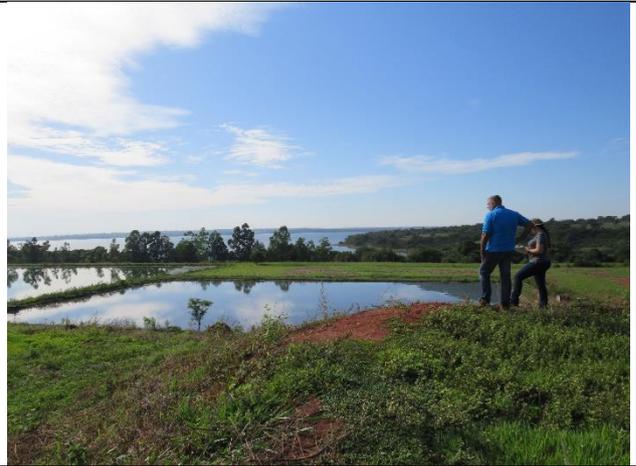
Autor: AMAE
Descrição: Identificação do sistema de tratamento por lagoas paralelo.

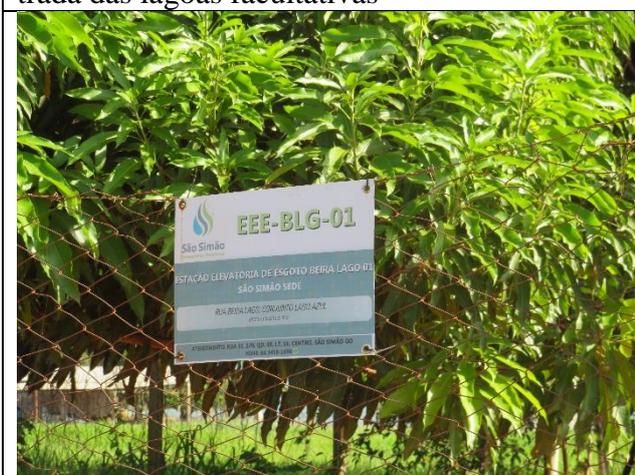
Autor: AMAE
Descrição: Placa de identificação da Estação Elevatória de Esgoto.

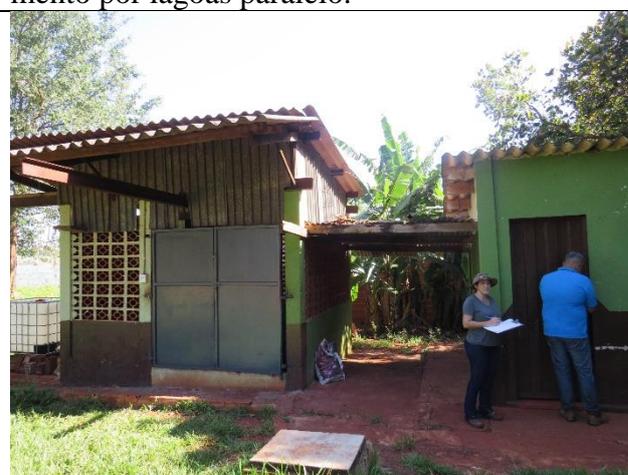
A EEE é constituída por um poço “Úmido” com 7 metros de profundidade – Consta no Plano de Investimento a reforma pela SSSA; também faz parte da Elevatória o Poço Seco, constituído por

Autor: AMAE
Descrição: Poço úmido à esquerda e poço de bombas.

- Apresentar, **NO PRAZO DE 30 DIAS**, o Plano de reforma da EEE Beira Lago I, constante no Plano de Investimento;
- Realizar **NO PRAZO DE 30 DIAS**, a limpeza adequada o acesso ao ponto de lançamento do efluente tratado na ETE, e cronograma de limpeza com placa de identificação e segurança de área de risco, de forma que seja mantido o local acessível;
- Apresentar, **NO PRAZO DE 30 DIAS**, as áreas em negociação para o novo aterro sanitário.

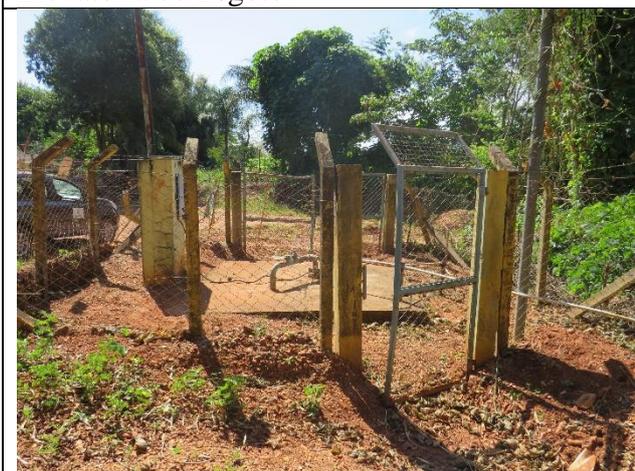
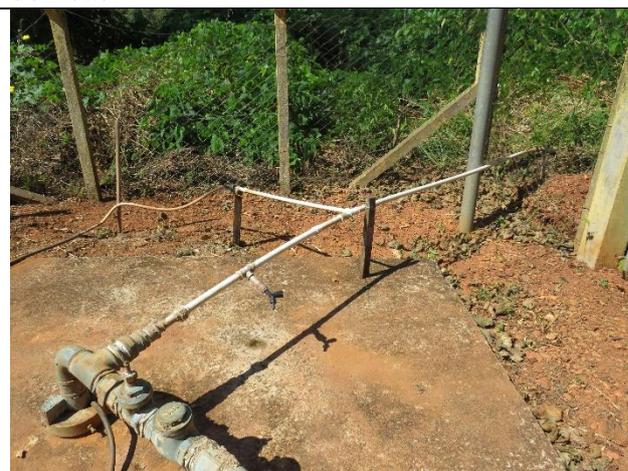
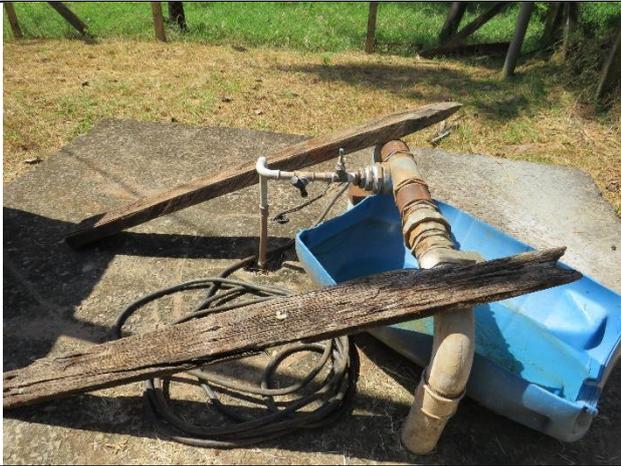
Foi identificada derivação em poços de captação de água subterrânea do sistema Colombo. As derivações estão sendo mantidas pela SSSA para que moradores locais da região não fiquem sem o benefício até que outra medida de remediação possa ser tomada.

A limpeza e desinfecção dos poços foi concluída e novo cronograma de limpeza está sendo elaborado. A CFIC esteve nos poços: Poço Colombo 01, Estação Elevatória de Água Tratada – EEAT colombo 01, Poço Colombo 03 – apresenta derivação, Poço Colombo 06 – apresenta derivação. Todos estão no Bairro Garimpo.

- A SSSA mantém a derivação dos poços do sistema Colombo.

Autor: AMAE
Descrição: Identificação de poço 03 Colombo com derivação.

Autor: AMAE
Descrição: Identificação de poço com derivação.

Autor: AMAE
Descrição: Identificação de poço 06 Colombo com derivação.

- Encaminhar a esta Agência o Plano de recuperação e reforma do Reservatório Apoiado da rua 74, **NO PRAZO DE 30 DIAS**;
- Apresentar justificativa, **NO PRAZO DE 30 DIAS**, dos motivos que levam a SSSA manterem a derivação dos poços do sistema Colombo;

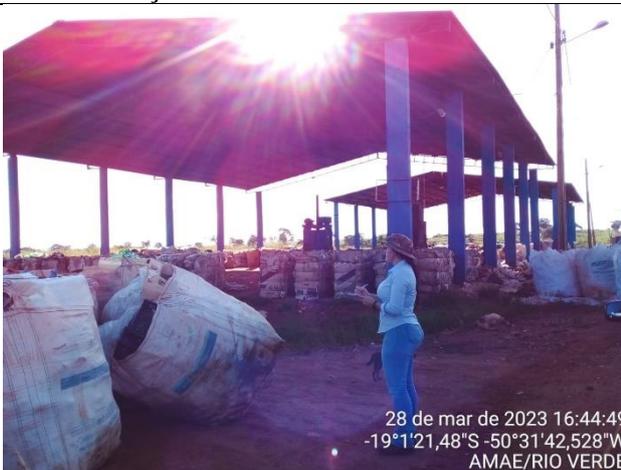
Os dois galpões com área de 750 m² cada são abertos nas laterais, são cobertos e a base é de concreto. Consta no Plano de Investimento a reforma desses galpões, identificados como Central de Triagem. A Central de Triagem recebeu pintura por parte da Prefeitura de São Simão, que construiu uma casa de apoio com banheiros, cozinha com pia e fornecimento de água potável, e possui nichos separadamente para guardar volumes e mantimentos e utensílios pessoais.

Autor: AMAE
Descrição: Identificação dos galpões de Central de triagem no Aterro.

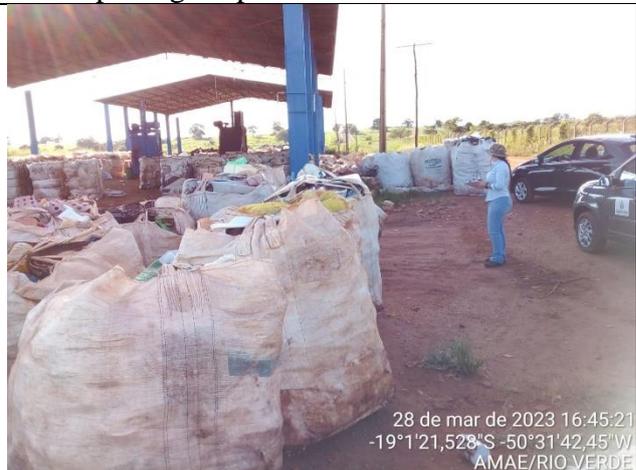
Autor: AMAE
Descrição: Identificação dos resíduos de reciclagem.

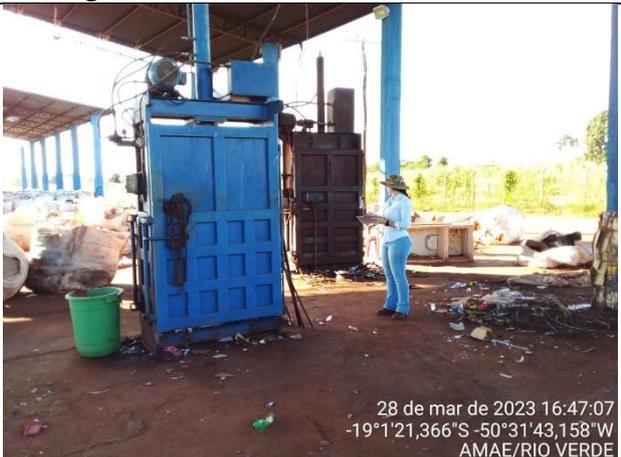
Autor: AMAE
Descrição: Prensas hidráulicas.

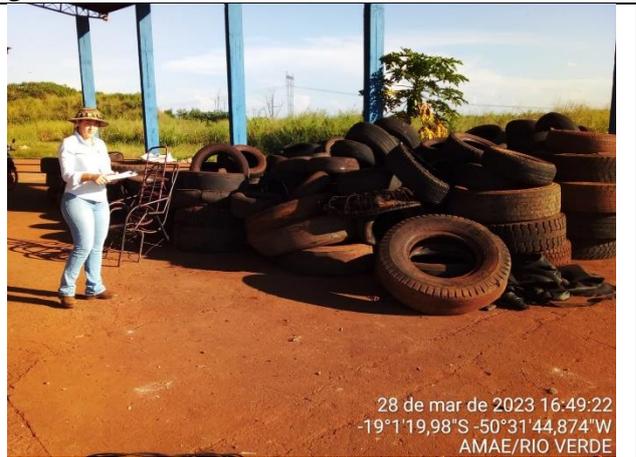
Autor: AMAE
Descrição: Separação de pneus.

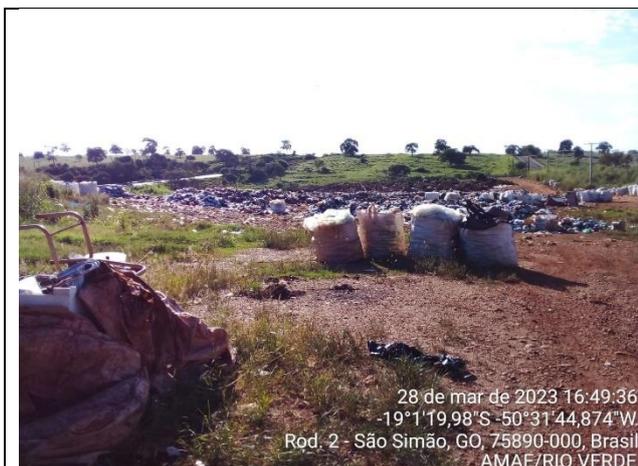
Os resíduos sólidos são dispostos de forma inadequada diretamente no solo e a céu aberto.

Descrição: Descarte de Resíduos sólidos.

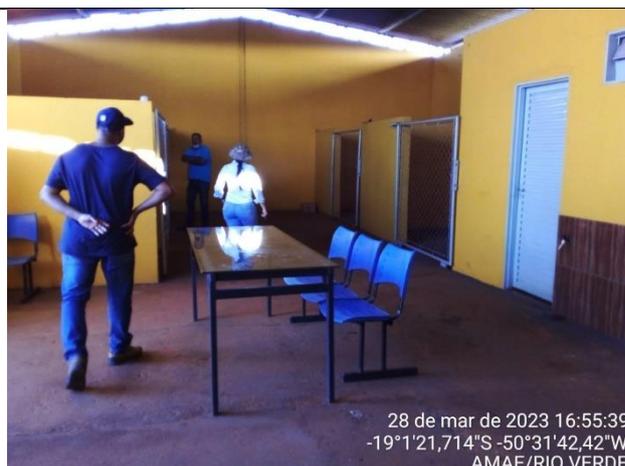
Descrição: Ponto de apoio com baias.

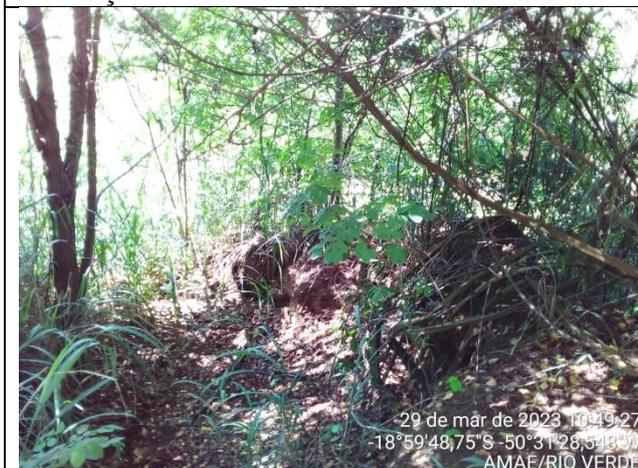
Consta no Plano de Investimento a revegetação no Córrego Colombo. A equipe da CFIC fez o margeamento do Córrego Colombo identificando que há moradores com chácaras residuais às margens, o que impossibilita a execução do serviço. Também foi possível identificar a revegetação natural já em fase latente. A coordenada inicial da faixa de recuperação no Rio Colombo está na coordenada Lat.: 18°59'48,7"S e Long.: 50°31'28,62"O.

Descrição: Diagnóstico da vegetação da área de recuperação do Córrego Colombo.

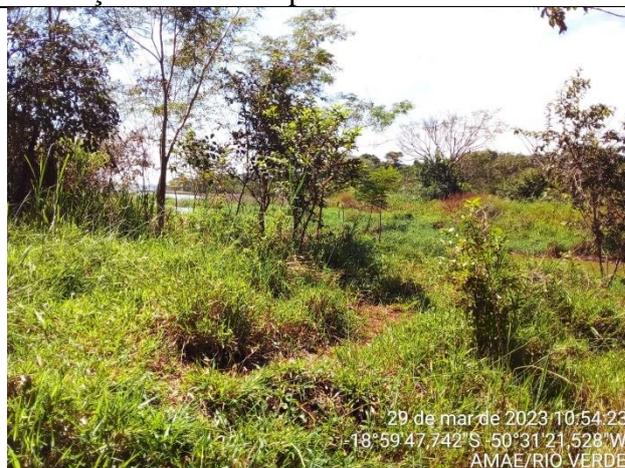
Descrição: Córrego Colombo adentrando no alagado.
