**RELATÓRIO DE FISCALIZAÇÃO**

**RF/DNFC/CFC/0005/2020**

**ASSUNTO:** Sistema de Reservação de Abastecimento Miriam Resende

**PRESTADOR DE SERVIÇOS:** Saneamento de Goiás S/A - SANEAGO

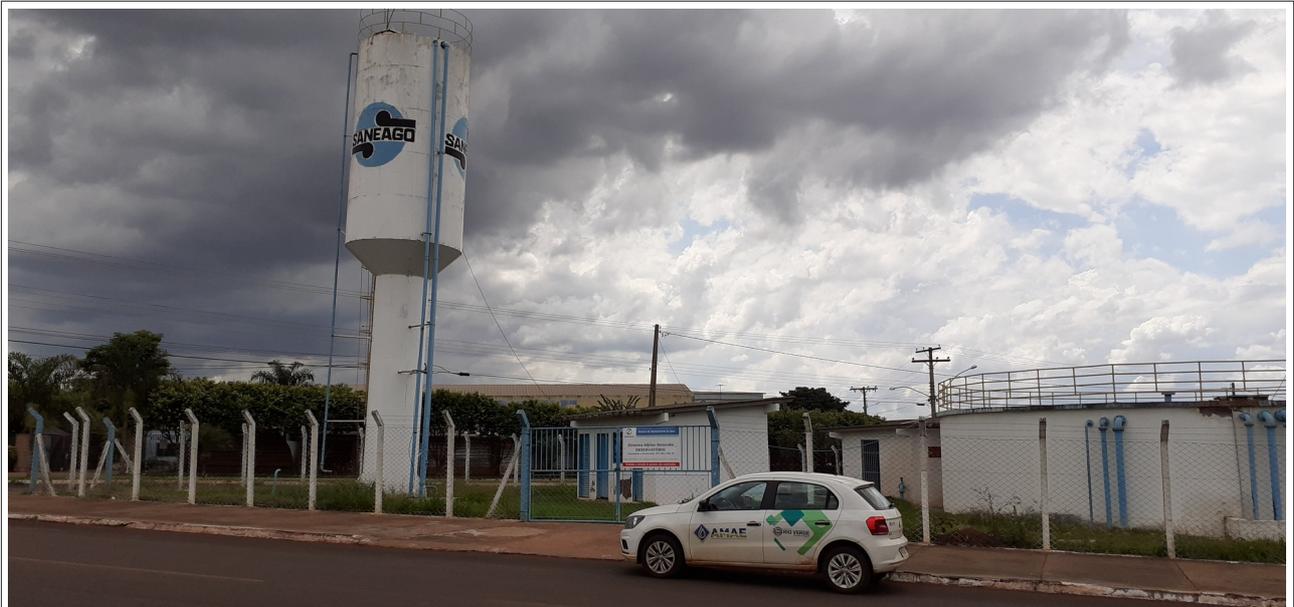
Em vistoria ao local foi observado que o sítio, encontra-se devidamente cercado, isolado e possui placa de identificação, porém carece de limpeza no que tange ao crescimento de vegetação (corte de gramíneas). Possui sistema de para-raios e sinalização noturna.

Descrição: Cercamento e identificação dos reservatórios.

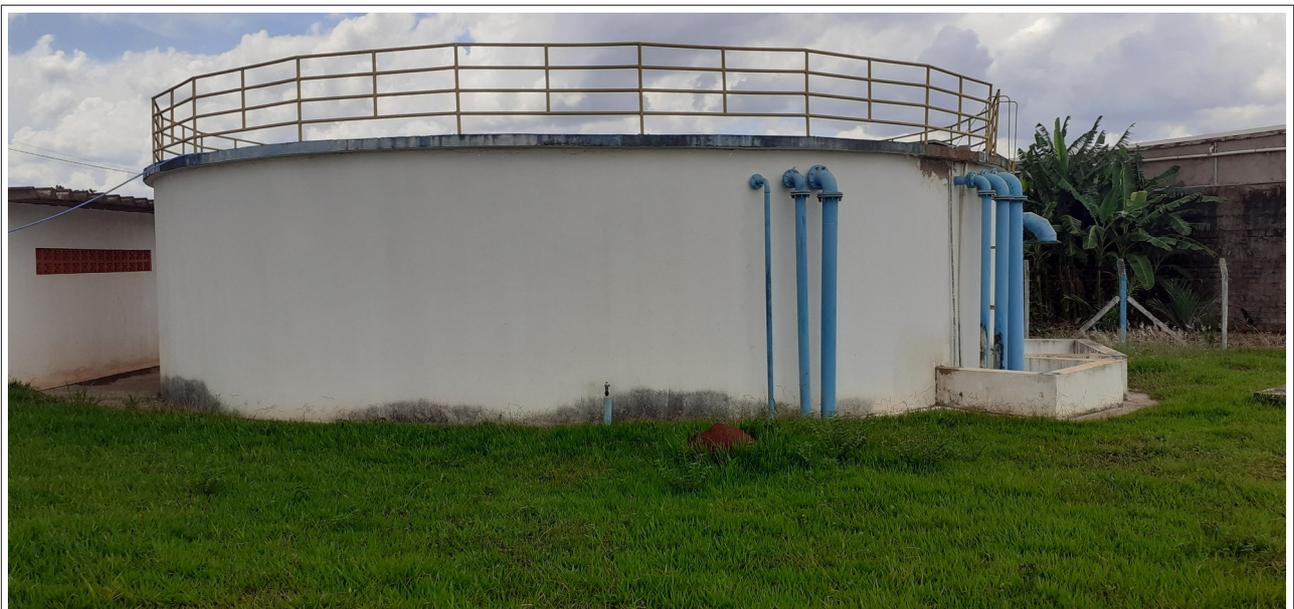
Quanto ao reservatório de concreto não foram observados rachaduras ou trincas em sua estrutura bem como não foi possível constatar a presença de processos corrosivos que pudessem afetar a reservação em qualquer um dos tanques.

Descrição: Reservatório de concreto armado semienterrado em boas condições.

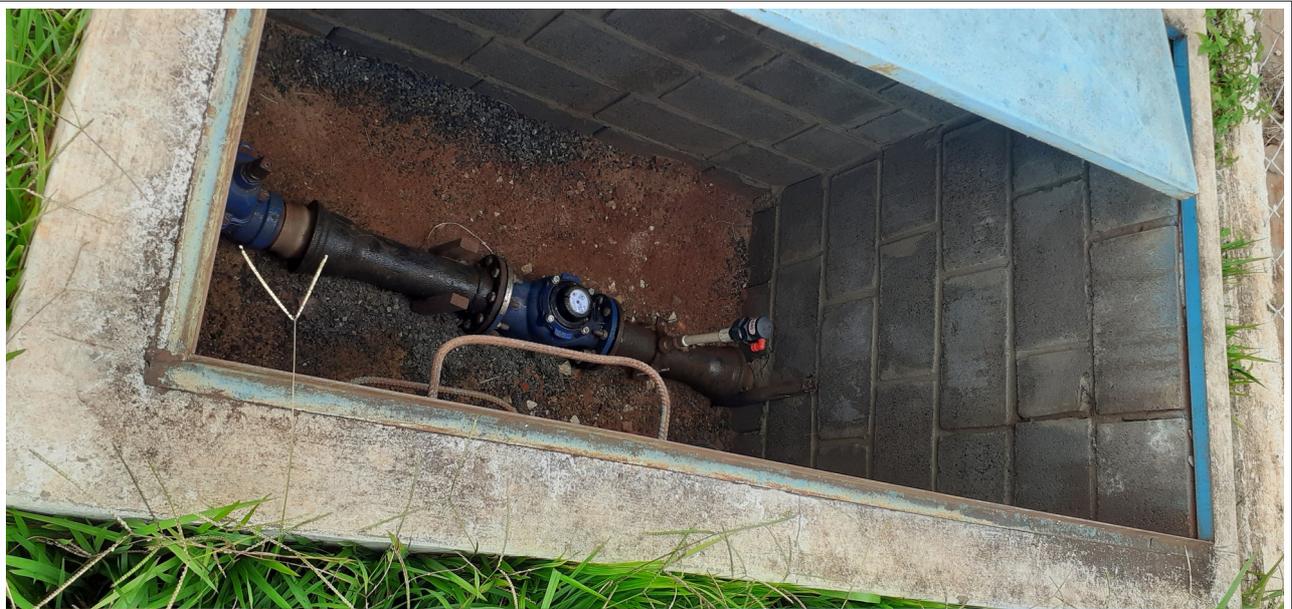
Constatado que existe no reservatório semienterrado um macro medidor de entrada e um macro medidor de saída e no reservatório elevado existem 02 macro medidores na entrada e 02 macro medidores na saída. Consta ainda extravasores em ambos os reservatórios, porém devido ao sistema automatizado de informação de nível não há registro de ocorrências de extravasamento dos reservatórios. Existe no REL tubulação de descarga de fundo.

Descrição: Detalhe para um dos macro medidores instalados.

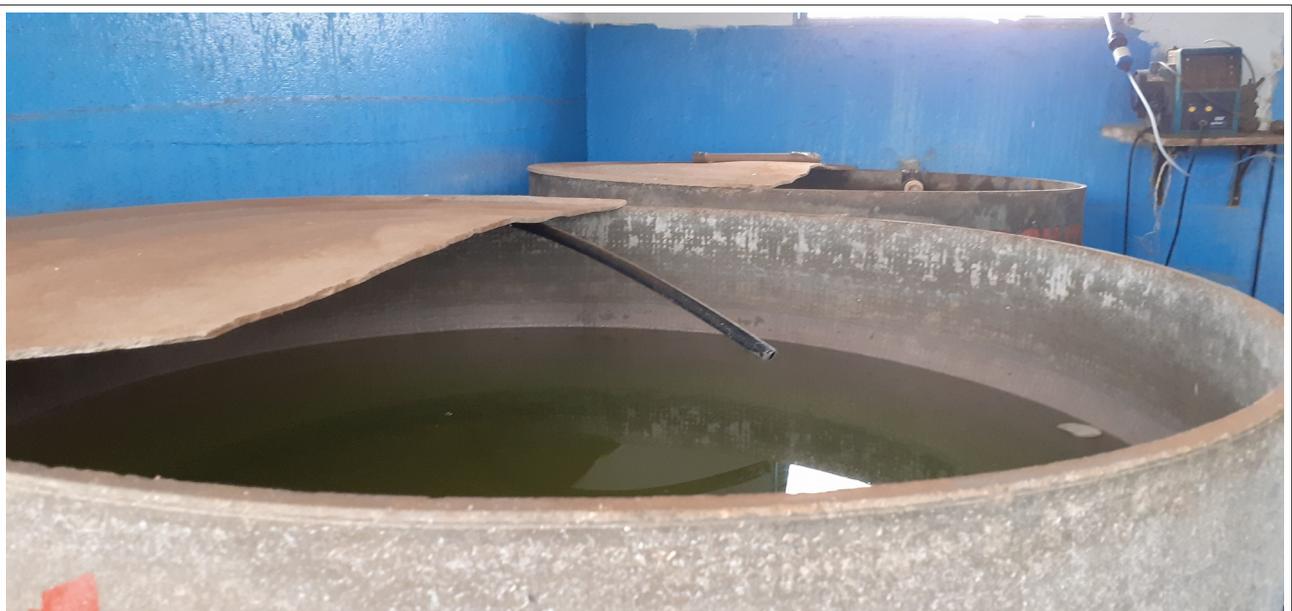
Descrição: Detalhe para as instalações da Casa de Química.
