**AGÊNCIA DE REGULAÇÃO DOS SERVIÇOS PÚBLICOS DE SANEAMENTO BÁSICO  
DIRETORIA DE FISCALIZAÇÃO  
COORDENAÇÃO DE FISCALIZAÇÃO – CFIC**

**RELATÓRIO DE FISCALIZAÇÃO NÃO PROGRAMADA  
RFNP/DF/CFIC/037/2025**

**Agosto/2025**

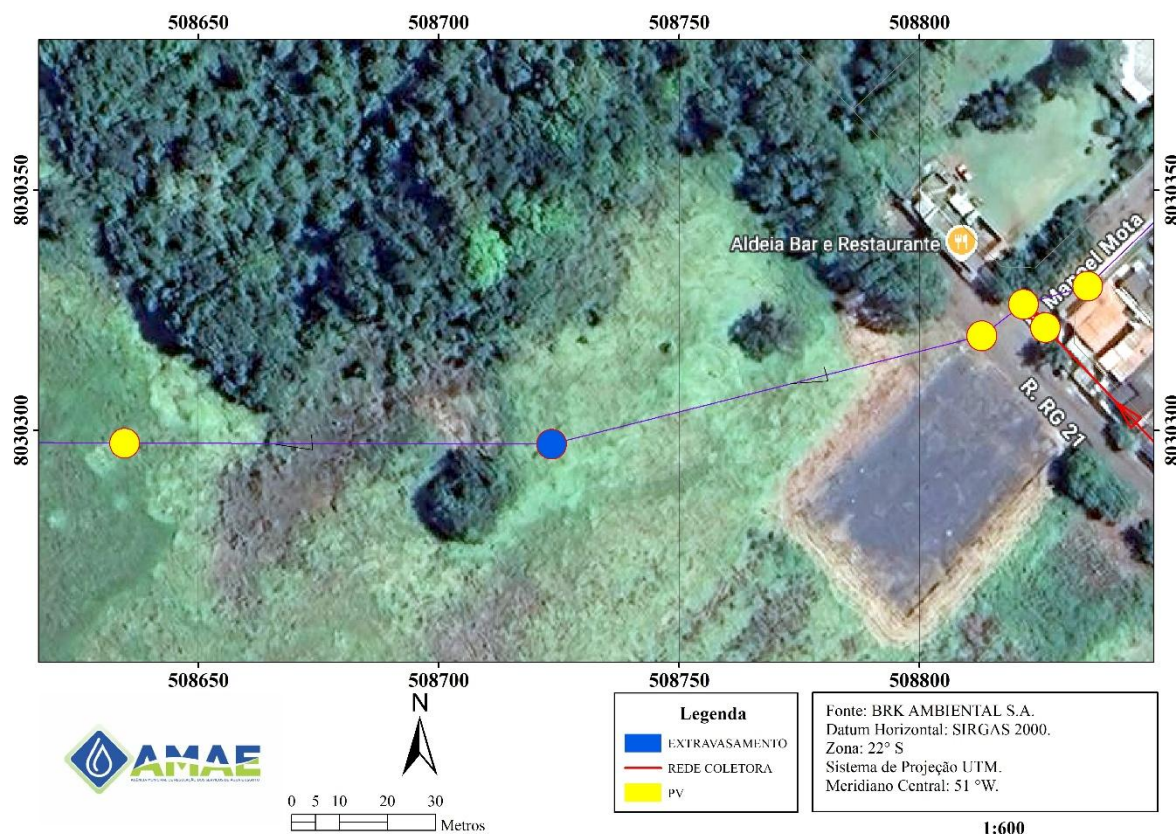
**Figura 1: Identificação do ponto onde foi encontrado o presente transbordamento de esgoto bruto.**  
Fonte: AMAE (2025).

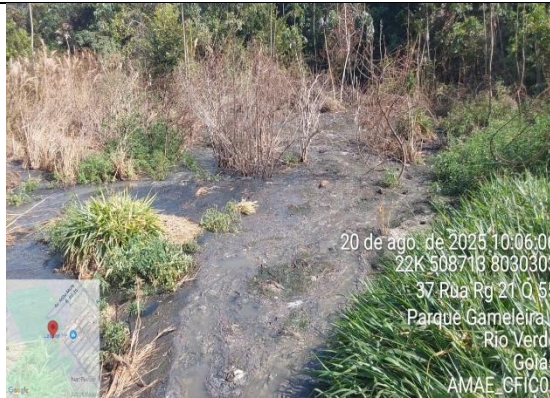
| 1 | Rede de esgotamento sanitário | Extravasamento de esgoto bruto proveniente de poço de visita (PV) em área de pastagem, com escoamento direto em área de preservação permanente (APP), ocasionando o aporte de carga poluidora para o corpo hídrico adjacente. (Todas as fotos no Relatório Fotográfico) | Art. 61, Inc. I e XII, da Resolução Normativa nº 26/2022 da AMAE. |

| <p><b>Fonte:</b> AMAE<br/><b>Figura 01</b> - Fluxo do esgoto bruto.<br/><b>Não Conformidade:</b> Extravasamento de esgoto bruto.</p> | <p><b>Fonte:</b> AMAE<br/><b>Figura 02</b> - Fluxo do esgoto bruto.<br/><b>Não Conformidade:</b> Extravasamento de esgoto bruto.</p> |

| Item | Elemento Fiscalizado | Não Conformidade | Determinação e Recomendação | Prazo |
|---|---|---|---|---|
| 1 | Rede de esgotamento sanitário | Extravasamento de esgoto bruto proveniente de poço de visita (PV) em área de pastagem, com escoamento direto em área de preservação permanente (APP), ocasionando o aporte de carga poluidora para o corpo hídrico adjacente. (Todas as fotos do Relatório Fotográfico) | - Comprovar a realização da correção definitiva do problema, tendo como objetivo a eliminação imediata do despejo. (Comprovar com fotos georreferenciadas). | 24 horas após a abertura do Protocolo da Ouvidoria AMAE. |
| 2 | | | - Apresentar os relatórios de manutenção preventiva realizados na localização deste emissário nos últimos 12 meses. | 30 dias |
| 3 | | | - Apresentar relatório técnico contendo no mínimo: a causa do extravasamento; todas as medidas tomadas para solução do problema; fotos georreferenciadas do problema resolvido; informações sobre as ações a serem executadas, os prazos de conclusão e as medidas preventivas a serem implementadas para evitar novas ocorrências com Anotação de Responsabilidade Técnica – ART. | 30 dias |

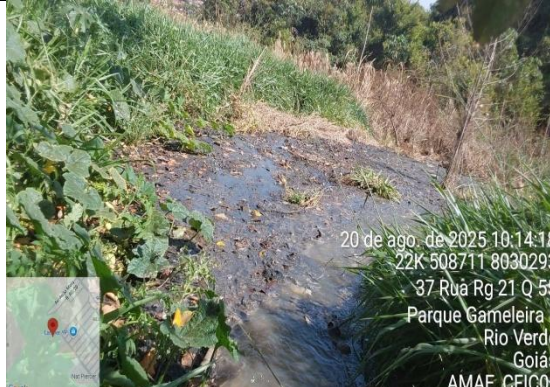
| <p><b>Fonte:</b> AMAE<br/><b>Figura 03</b> - Fluxo do esgoto bruto.<br/><b>Não Conformidade:</b> Extravasamento de esgoto bruto.</p> | <p><b>Fonte:</b> AMAE<br/><b>Figura 04</b> - Fluxo do esgoto bruto.<br/><b>Não Conformidade:</b> Extravasamento de esgoto bruto.</p> |
