RELATÓRIO DE FISCALIZAÇÃO

RF/DNFC/CFC/0006/2020

ASSUNTO: Estação de Tratamento de Esgoto Sapo

DATA DA FISCALIZAÇÃO: 16 de março de 2020

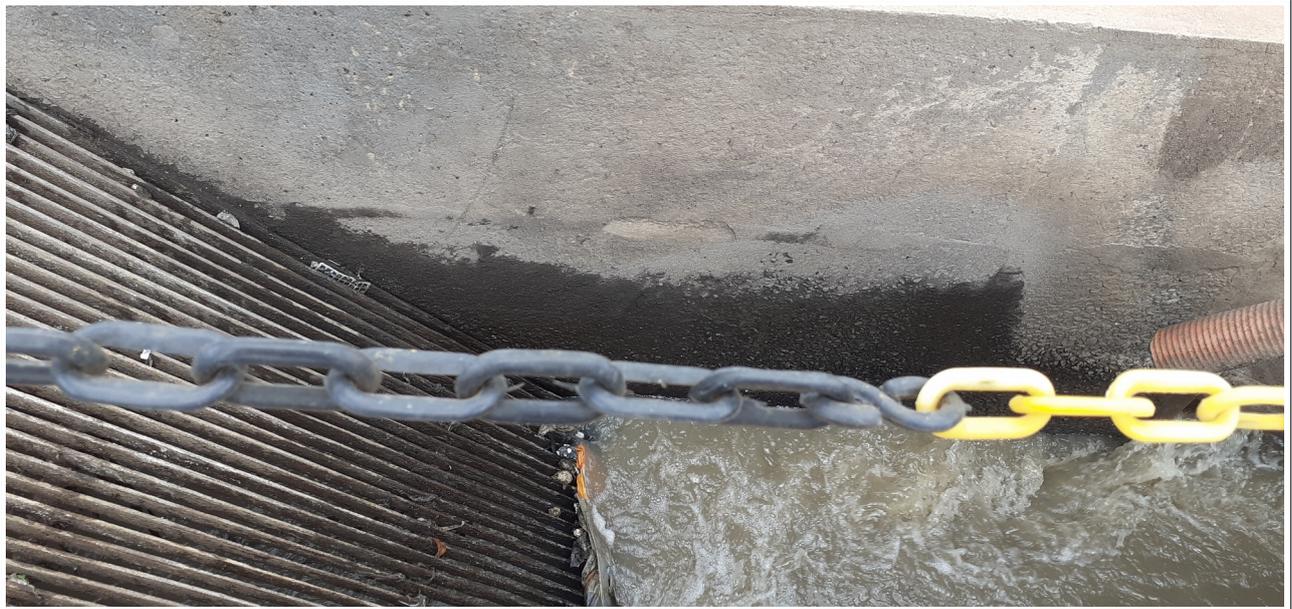
de gradeamento em duas partes qual uma delas fica em *stand by* e quando há necessidade de limpeza e reparo na linha operante esta é transferida para a linha lateral em pausa. As grades utilizadas no tratamento preliminar já se encontram deterioradas pelo tempo de uso contudo não averiguado indícios que tal condição possa impedir a eficiência do gradeamento, porém em tempo oportuno dever-se-á realizar a troca destas grades.

Descrição: Detalhe do gradeamento do tratamento preliminar.

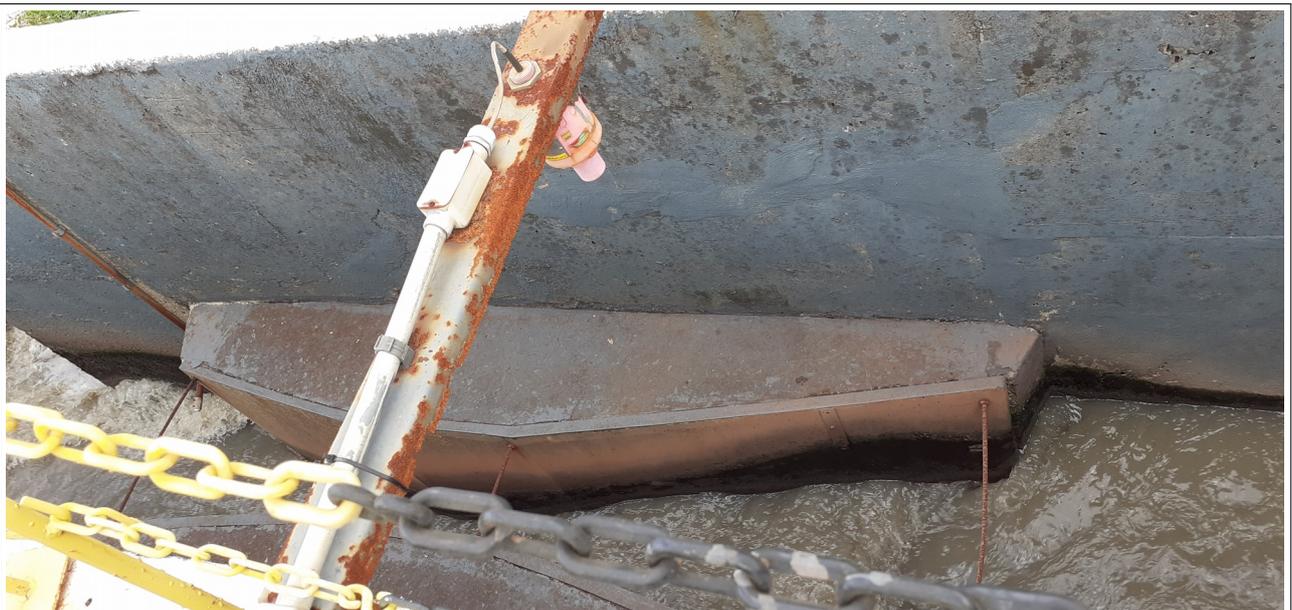
Como informação operacional, a Estação tem um medidor automático por sensor localizado na calha Parshall na entrada do efluente que faz a medição em intervalos regulares de 5 minutos durante o período de 24 horas.

Descrição: Medidor de vazão tipo Calha Parshall com sensor de nível.

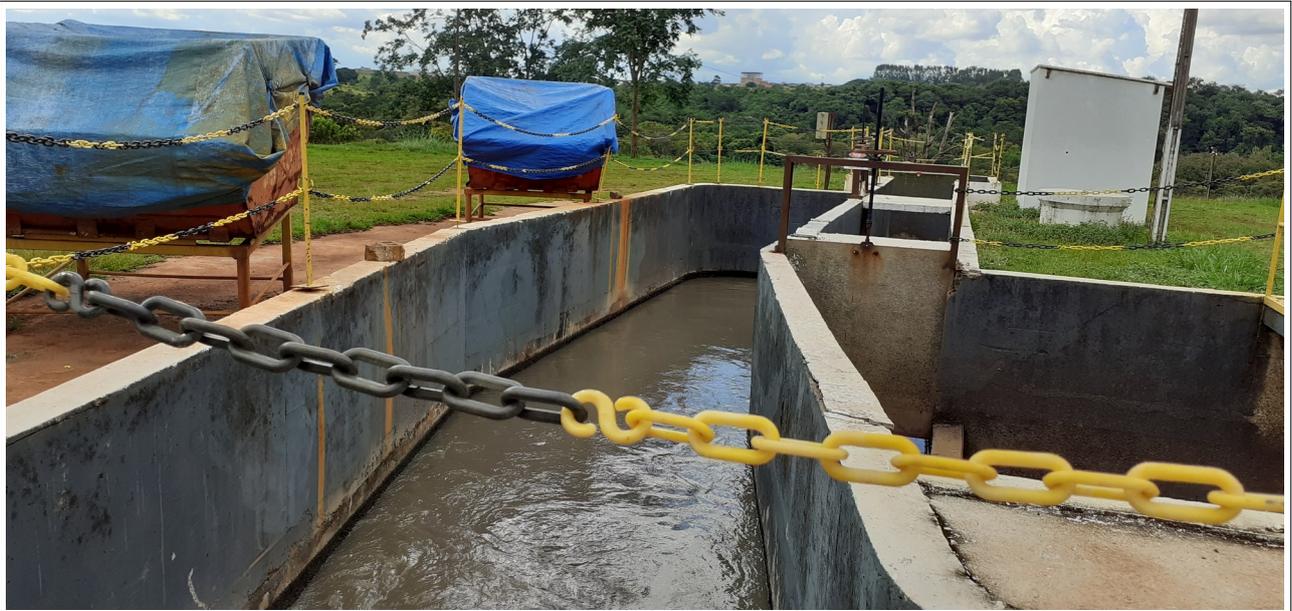
Autor: AMAE/RIO VERDE
Descrição: Detalhe do processo de desarenação.

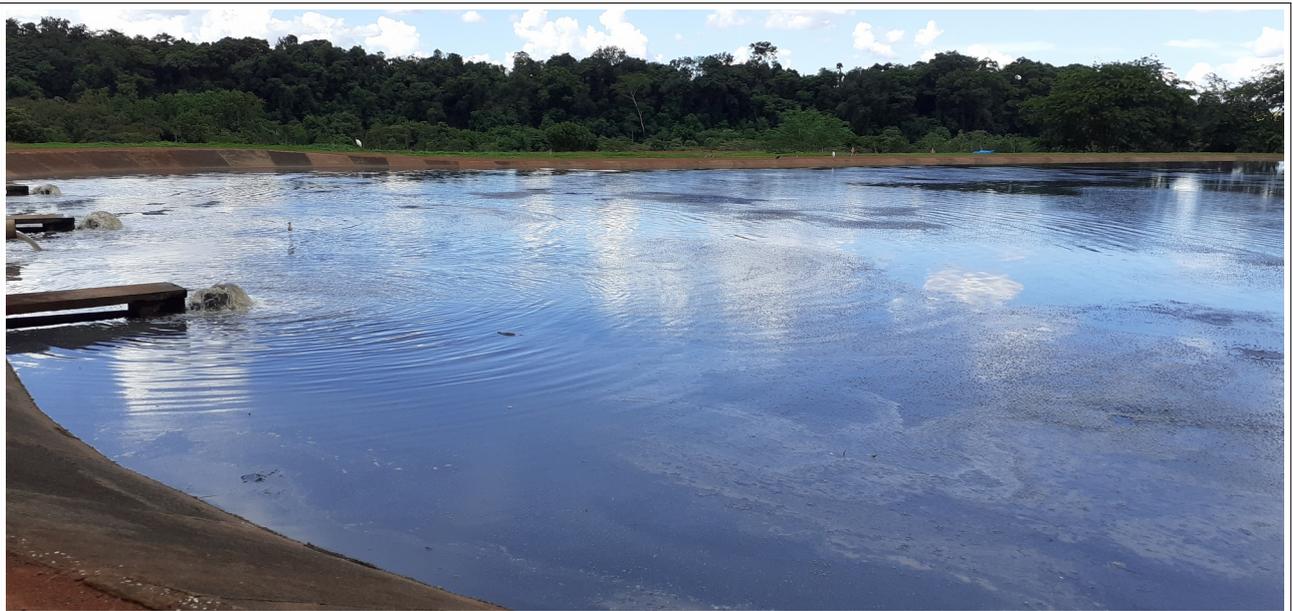
1. A chegada do efluente nas lagoas anaeróbias acontece na parte superior da lagoa, acima da lâmina de efluente, ocorrendo assim aeração onde não se deveria haver;
2. Há presença de zonas mortas, indícios de levantamento de lodo, sem processo de remoção de lodo, manchas verdes.

Autor: AMAE/RIO VERDE
Descrição: Detalhe para a tubulação de entrada do efluente na lagoa anaeróbia.

A prestadora de serviços deverá providenciar o reposicionamento das entradas do efluente nas lagoas anaeróbias que ora ocorrem de forma contrária à recomendações postas por bibliografias.

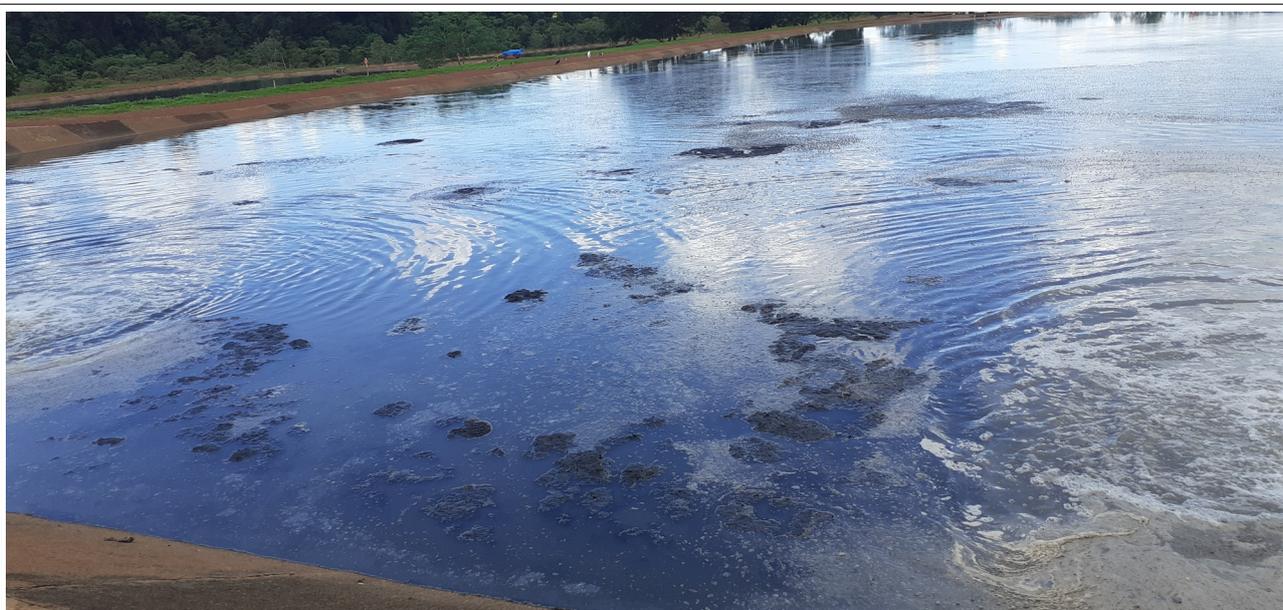
Nas lagoas anaeróbias, foi averiguado que não havia vegetação causando sombreamento, aparentemente existem alguns pontos com curtos-circuitos, zonas mortas, e levantamento de lodo. Observado a presença de manchas verdes, não caracterizado a presença de manchas pretas, também não notado a existência de manchas de óleo na superfície. Segundo os colaboradores, no ano de 2017 houve uma retirada de lodos dessas lagoas com um sistema de dragagem por balsa.

Descrição: Detalhe para o desprendimento de lodo na lagoa anaeróbia.

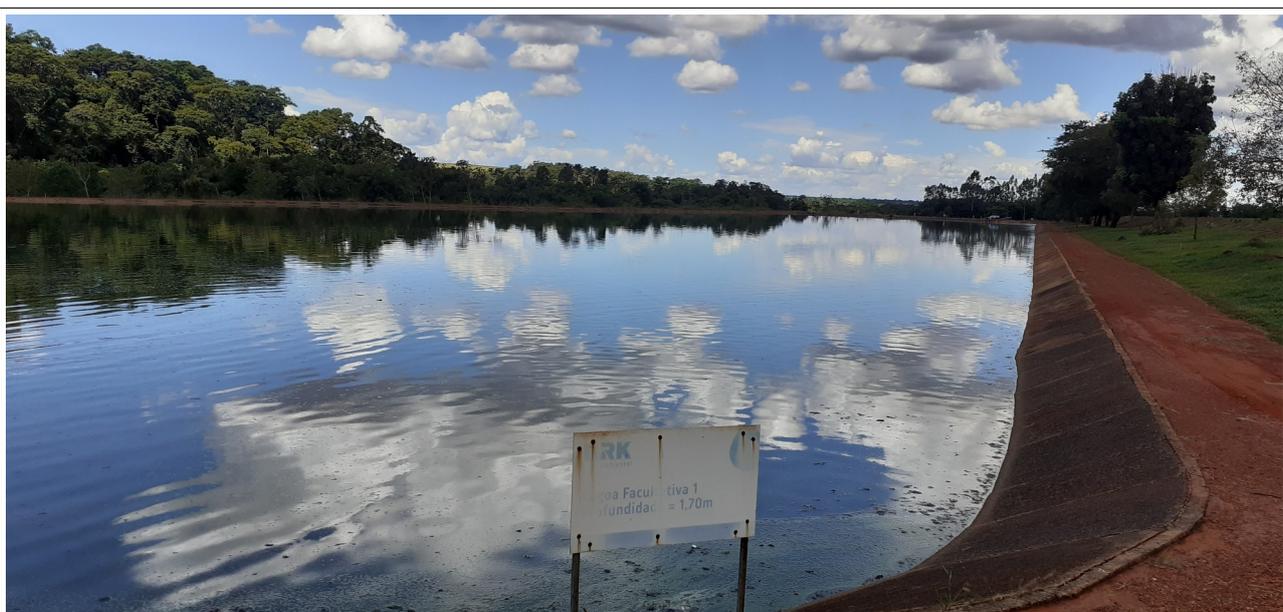
Quanto às lagoas facultativas foi anotado que, estas operam em estado regular, não constavam vegetação causando sombreamento nas lagoas, aparentemente havia presença de zonas de mortas, levantamento de lodo. Este lodo, segundo os colaboradores não foi retirado das lagoas desde o início das operações da empresa sub delegatária. Havia a presença de manchas verdes, sem presença de machas negras, tampouco havia manchas de óleo. Não averiguado a presença de erosão nos taludes. Sem a presença de infiltração visível, sem avifauna, com a presença de insetos, coloração padrão da lagoa cinza escuro a esverdeado.

Descrição: Detalhe da lagoa facultativa.

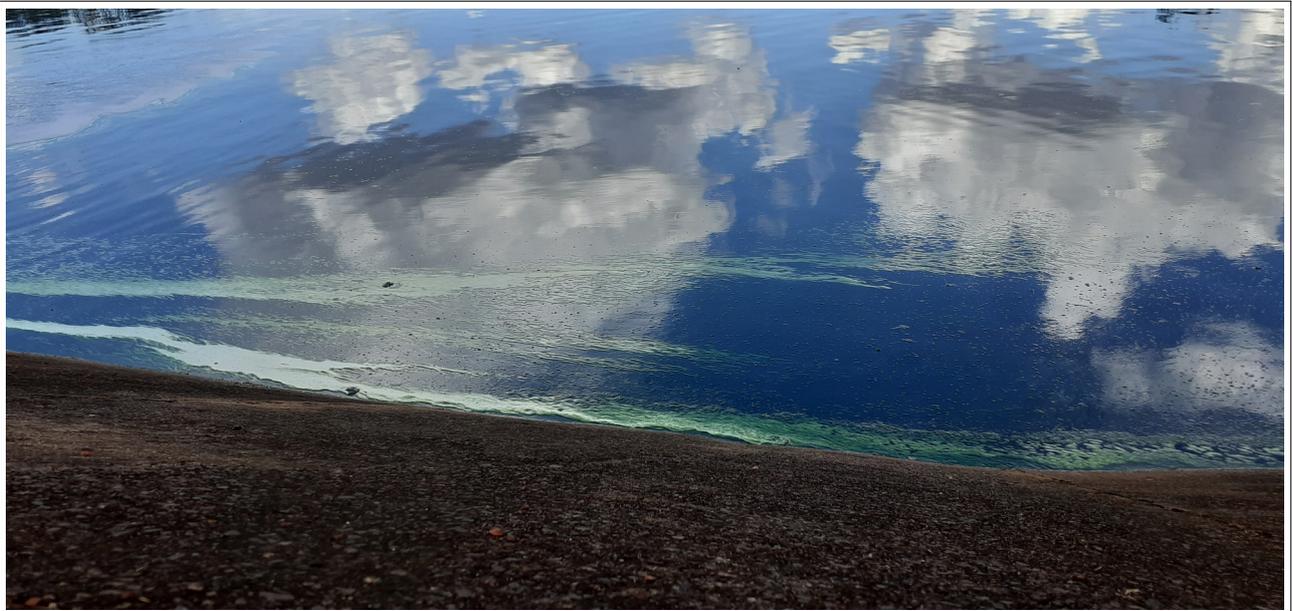
Das lagoas de maturação, tratam-se de duas em série, paralelas, revestidas, em bom estado de conservação sem vegetação circundante, aparentemente com presença de zonas mortas, sem curtos-circuitos, com indícios de levantamento de lodo, sem processo de remoção de lodo, com manchas verdes, sem manchas negras e tampouco presença de óleo na superfície. Não constatado processo erosivo nos taludes, sem infiltração visível, com presença de avifauna assim como presença de insetos. Coloração cinza escuro a esverdeado.

Descrição: Detalhe para manchas esverdeadas na lagoa de maturação.
