AGÊNCIA DE REGULAÇÃO DOS SERVIÇOS PÚBLICOS DE SANEAMENTO BÁSICO - AMAE
DIRETORIA DE NORMATIZAÇÃO, FISCALIZAÇÃO E CONTROLE
COORDENAÇÃO DE FISCALIZAÇÃO E CONTROLE

ASSUNTO: Sistemas de Reservação: ETA Central.

DATA DA FISCALIZAÇÃO: 24/01/2023

PROCESSO: 0001/2023

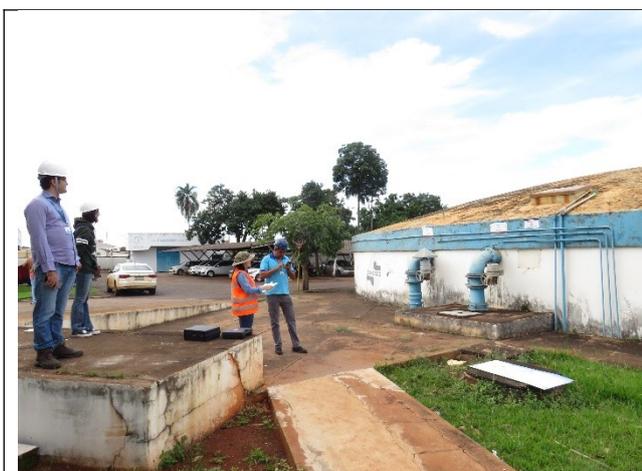
- Placa de identificação.

Autor: AMAE
 Descrição: Lateral do RAP Redondo, sem placa de identificação.

- Providenciar **placa de identificação no local com endereço completo e volume de reservação especificado, EM 15 DIAS.**

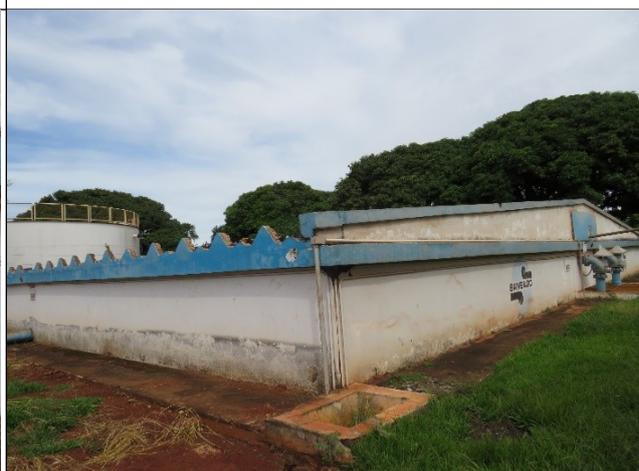
é composto por um Reservatório semienterrado (RST) em material alvenaria, com volume de 1.300 m³ abastecido pela ETA Central. Este reservatório possui duas células e **foi totalmente desativado desde 01 de novembro de 2022**. De acordo com informações da Saneago, esse reservatório foi substituído pelo RAP GRS de 1.000 m³ descrito acima, no item 3.2.2.

- Desativado;

Autor: AMAE
 Descrição: RAP Quadrado desativado.

- Informar se o RST está Inativo ou Inoperante, **EM 15 DIAS;**
- Na condição de DESATIVADO, solicito Plano de Desativação, **EM 15 DIAS;**
- Na condição de INOPERANTE, solicito Plano de Restauração para a Reestruturação ou Restauração, **EM 15 DIAS;**

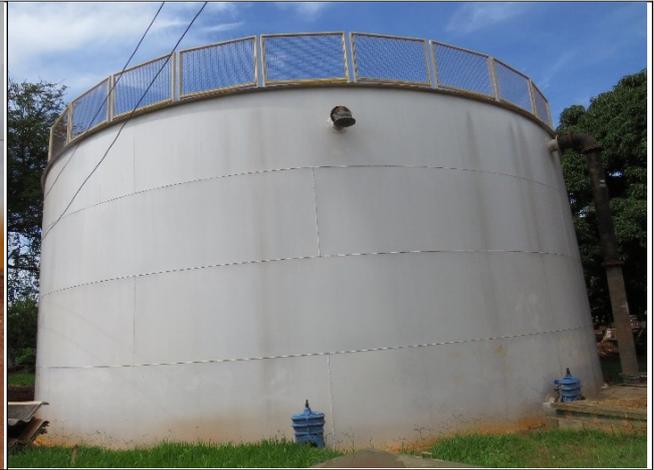
Autor: AMAE
Descrição: RAP GRS em substituição ao RST Quadrado.

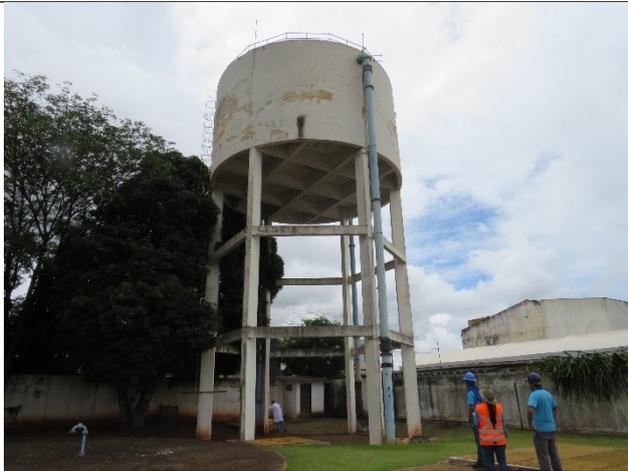
Autor: AMAE
Descrição: REL Zona Alta I, “mancha de fissura na parede”.

- Providenciar **placa de identificação no local com endereço completo e volume de reservação especificado, EM 15 DIAS;**
- Instalar **tela de proteção no duto de ventilação, EM 15 DIAS;**
- Investigar **vazamento em excesso no componente graxeta, EM 15 DIAS;**
- Apresentar Plano de manutenção **da fissura na parede do reservatório, EM 15 DIAS;**

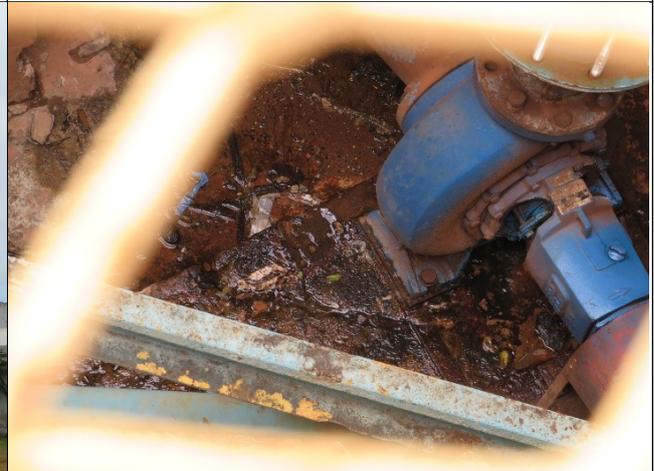
Autor: AMAE
Descrição: REL Zona Alta I, “vazamento na gaxeta”.

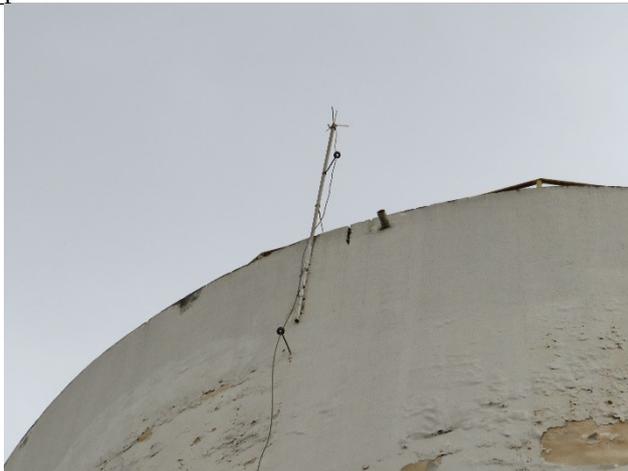
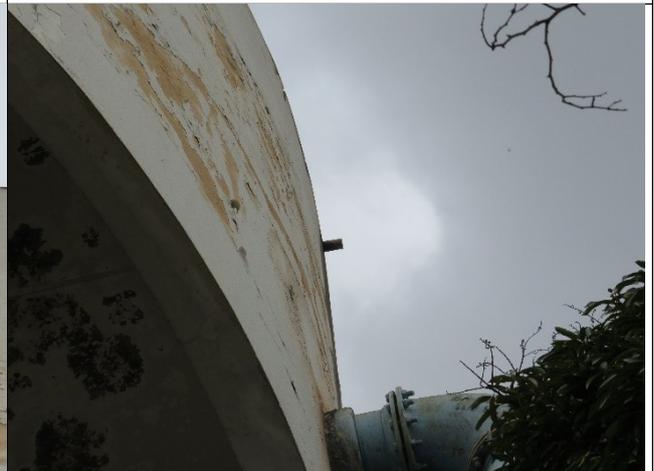
- Placa de identificação;
- Duto de ventilação sem proteção;

Segundo a NBR 12.217 de 1994, que trata sobre Projeto de reservatório de distribuição de água para abastecimento público, item 5.14.1: *“O reservatório deve possuir ventilação para entrada e saída de ar, feita por dutos protegidos com tela e com cobertura que impeça a entrada de água de*

Autor: AMAE
Descrição: REL Zona Alta I, sem proteção no suspiro.

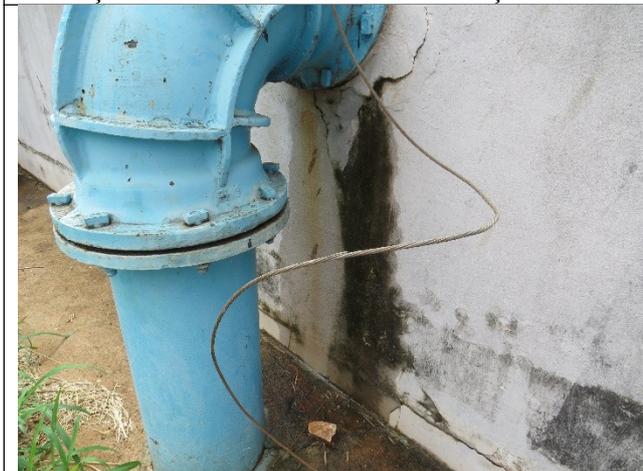
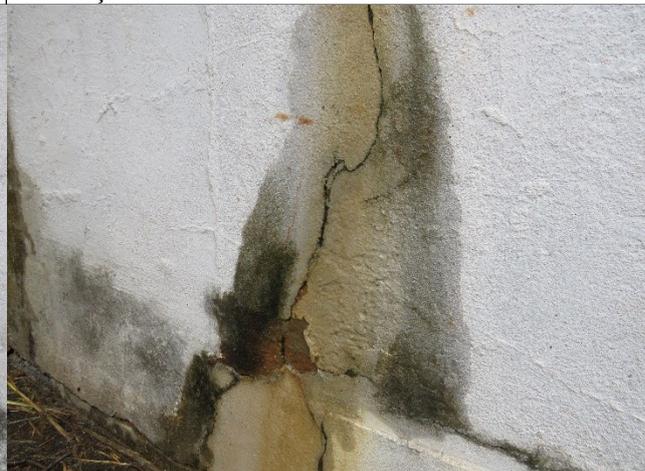
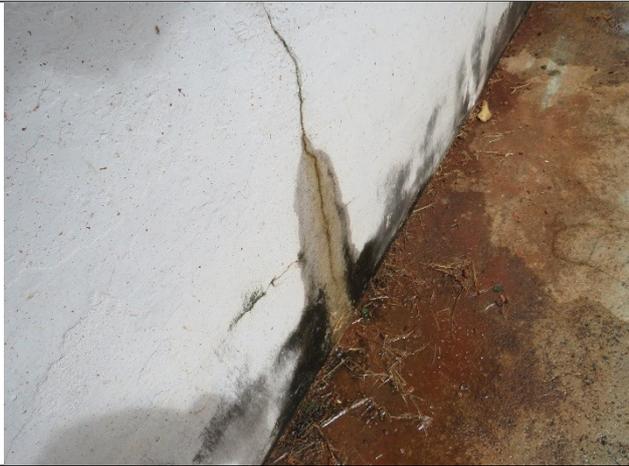
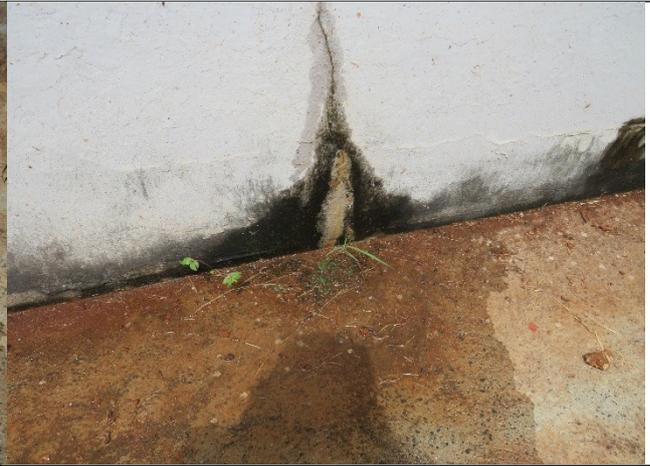
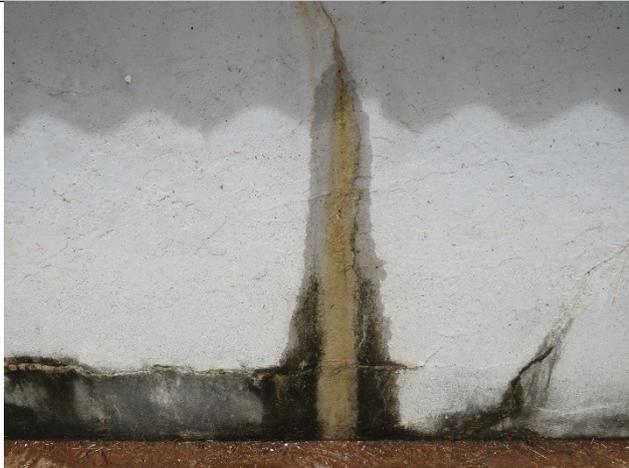
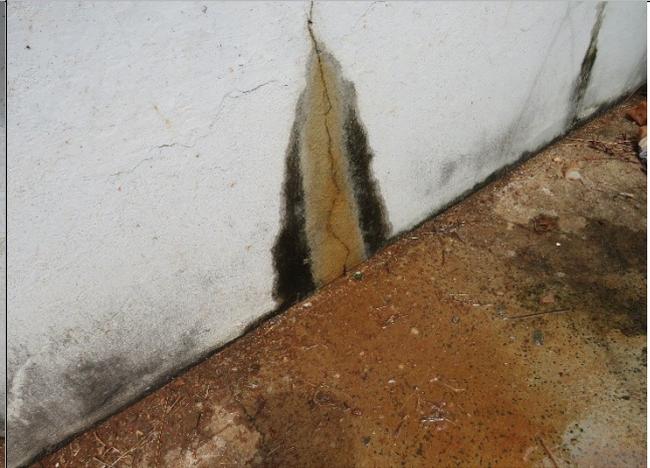
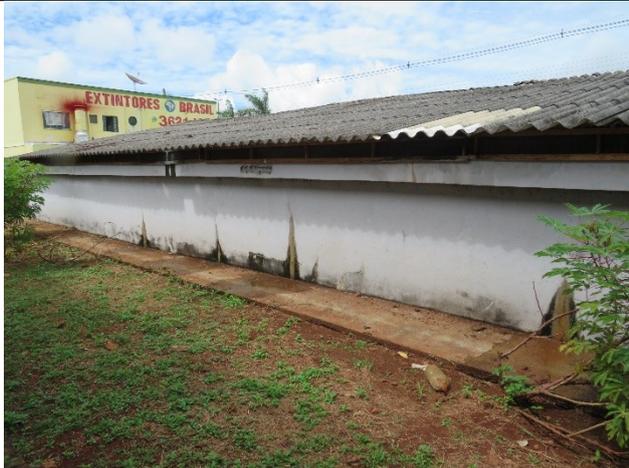
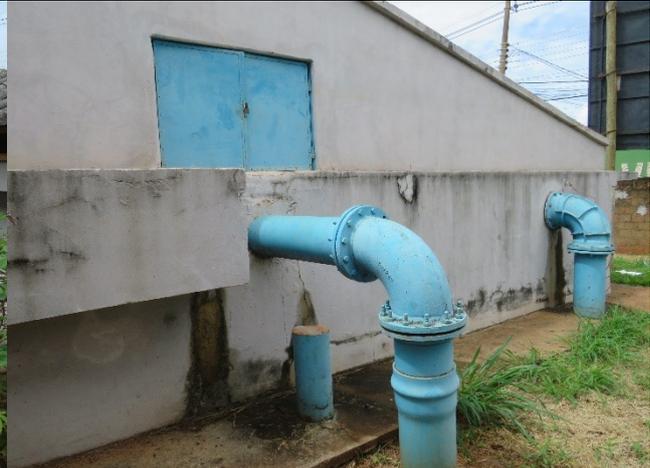
Este Reservatório é fruto de fiscalização realizada em 2020 que gerou o RF 0008/2020 e Termo de Notificação 0007/2020, decorrente do Ofício nº 3147/2020 encaminhado pela prestadora à AMAE em 11 de agosto de 2020 como Termo de Resposta aos Órgãos Fiscalizadores nº 81/2020 tendo dado como concluso a regularização das irregularidades encontradas por esta Agência na data supracitada.

- Não consta dados da limpeza em 2022;
- Fissuras e trincas com vazamento recorrente nas paredes;

Autor: AMAE
Descrição: RST ASSARV – reincidência de rachaduras e vazamentos

- Apresentar, de forma concisa a limpeza realizada em 2022 sob pena de multa;
- Apresentar, Laudo Técnico da estrutura do Reservatório ASSARV com registro no Conselho de Classe;

- Apresentar, ART de controle de materiais de acabamentos;
- Apresentar a FISPQ do produto aplicado na parte interna para impermeabilização do ASSARV em 2022;
- Apresentar relatório conclusivo da execução, com impermeabilização das rachaduras e vazamentos apresentados na estrutura do reservatório;
- Apresentar à AMAE, Cronograma de limpeza 2023 contendo todos os itens do SAA;

Diante da recorrência e não-conformidades encontradas no ato de fiscalização de 2023, a Saneago deverá **apresentar Plano de Restauração, elaborado e assinado por profissional habilitado, EM 45 DIAS.**

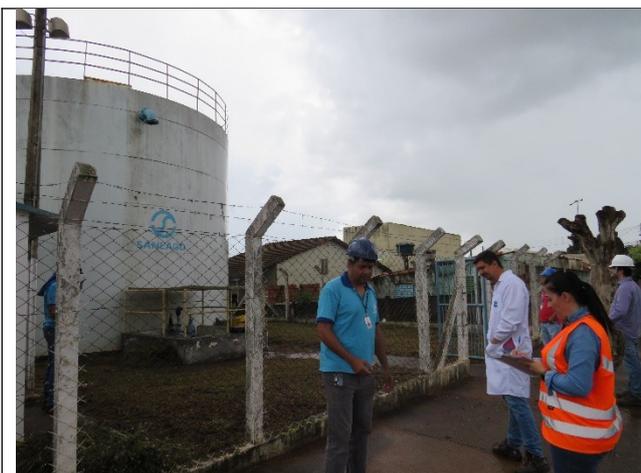
- Placa de identificação;
- Duto de ventilação sem proteção;
- Gotejamento no registro da tubulação de saída.

Autor: AMAE
Descrição: RAP MARANATA – Sem placa de identificação.

- Providenciar **placa de identificação no local com endereço completo e volume de reservação especificado, EM 15 DIAS;**
- Instalar **tela de proteção no duto de ventilação, EM 15 DIAS;**

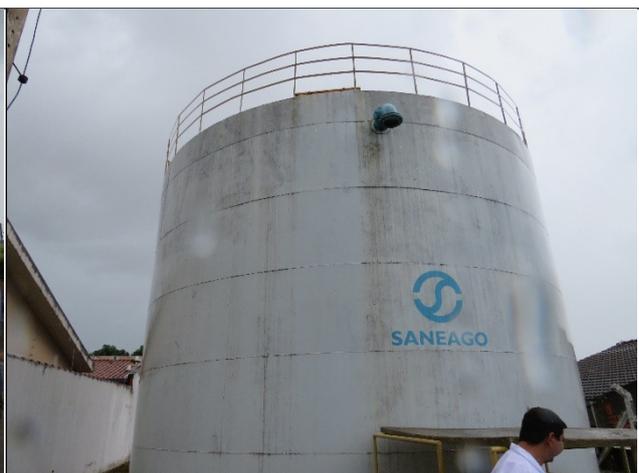
Autor: AMAE
Descrição: RAP MARANATA – Duto de ventilação sem tela de proteção.

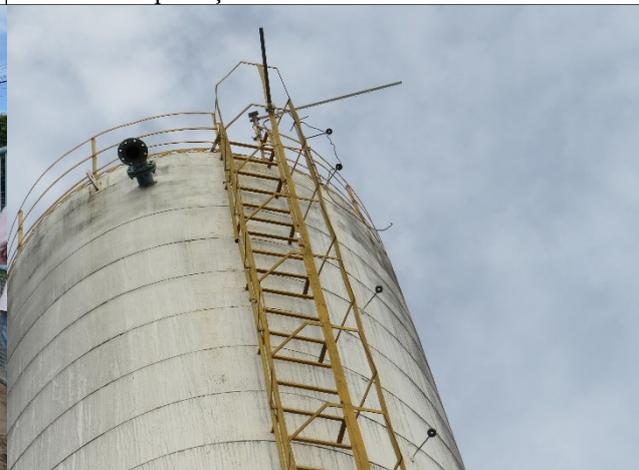
O sistema de reservação localizado nas coordenadas Lat.: 17°46'21.18"S e Long.: 50°54'38.33"W é composto por um reservatório elevado (REL) em material metálico, com volume de 200 m³. O REL Veneza é abastecido pelo RAP Veneza. Esse sistema é composto por seis (06) poços, sendo: poços 1, 2, 3 e 6 alimentam uma caixa de reunião localizada no Bairro Arco-Íris, e desse é bombeada para o RAP Veneza. Os poços 4 e 5 se localizam na área de lazer do parque do Bairro Veneza, que seguem direto para o RAP Veneza. O SR encontra-se devidamente com placa de identificação, isolado e cercado. **As condições de limpeza do terreno não estão adequadas,** e segundo a prestadora, a empresa licitada já havia apresentado cronograma para a execução deste serviço. O REL possui SPDA. Entretanto os **cabos de aterramento do para-raios foram furtados.**

- Falta limpeza;
- Cabos de aterramento furtados;

Autor: AMAE
Descrição: REL VENEZA – Cabos de aterramento do SPDA furtados.

- A prestadora **deverá instalar cabos de aterramento de para-raios e sinalização noturna no REL, EM 30 DIAS.**

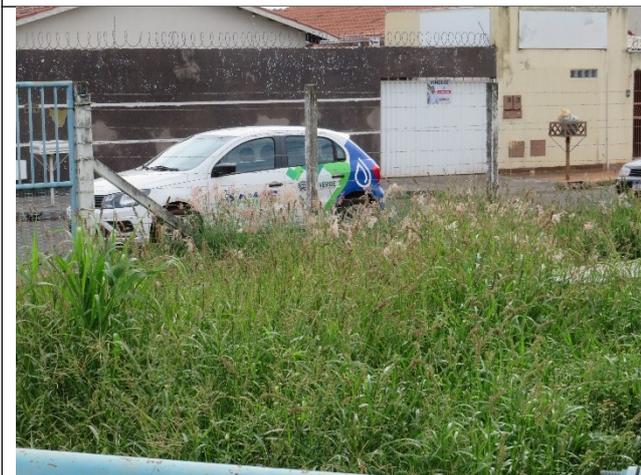
Autor: AMAE
Descrição: REL VENEZA - Falta de limpeza e manutenção.

- Efetuar a **limpeza do local, EM 15 DIAS.**

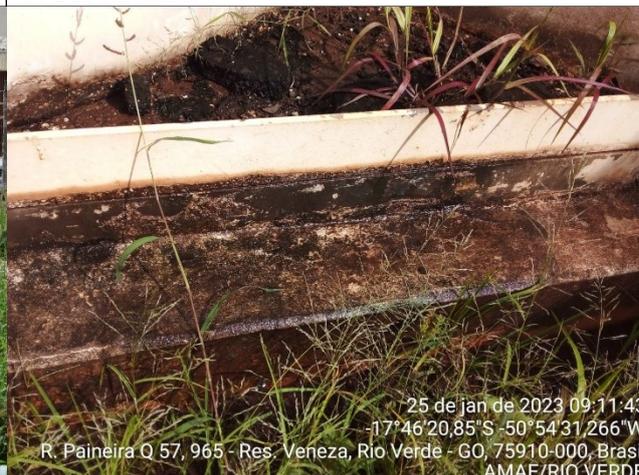
Autor: AMAE
Descrição: REL VENEZA – Observar em 90 dias se identifica vazamento ou se trata de água acumulada de chuva.
