**AGÊNCIA DE REGULAÇÃO DOS SERVIÇOS PÚBLICOS DE SANEAMENTO BÁSICO
DIRETORIA DE REGULAÇÃO E FISCALIZAÇÃO
COORDENAÇÃO DE FISCALIZAÇÃO – CFIC**

**RELATÓRIO DE FISCALIZAÇÃO
RF/DRF/CFIC/0007/2024**

Março/2024

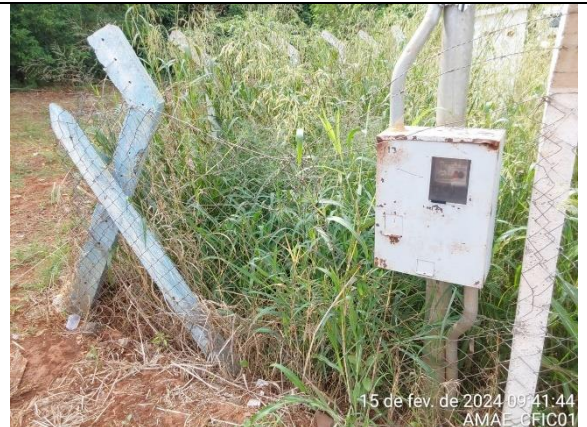
O Poço PGB 07 é do tipo profundo, com ativação de bombeamento automática e se encontra em boas condições, abastecendo o sistema Santa Cruz. O mesmo **não possui laje de proteção.** O local possui quadro de energia. O poço possui macromedidor. A tubulação e cavalete do poço estão na cor verde. A área **não possui placa de identificação, e não está devidamente cercado. O local também carece de roçagem e limpeza.** A alimentação do sistema é através de energia elétrica. Os membros da prestadora afirmaram que o poço em questão é encamisado e que são feitas coletas para análise de água bruta bimestralmente. Os mesmos não souberam informar a vazão do poço e se sua outorga está vigente. Não há poço abandonado ou improdutivo no local, e o poço ativo nunca apresentou nenhuma anomalia.

Autor: AMAE
Foto: Cercamento rompido e mato alto no Poço PBG 07.

Item	Não Conformidade	Elemento Fiscalizado	Recomendação/determinação	Prazo (dias úteis)
1	A laje de proteção se encontra rachada	Poço P01	Restaurar a laje de proteção	30
2	A tubulação e cavalete estão pintados de cor incorreta	Poço P01	Pintar a tubulação de acordo com a NBR 6493/1994	30
3	O local não está devidamente cercado	Poço P01	Restaurar o cercamento da área	30
4	O local carece de roçagem e limpeza	Poço P01	Providenciar limpeza e urbanização da área	30
5	A laje de proteção se encontra rachada	Poço P05 – Tia Neiva	Restaurar a laje de proteção	30
6	O local carece de roçagem e limpeza	Poço P05 – Tia Neiva	Providenciar limpeza e urbanização da área	30
7	O poço não possui laje de proteção	Poço PBG 07	Instalar laje de proteção	30
8	O local não está devidamente cercado	Poço PBG 07	Restaurar o cercamento da área	30
9	O local carece de roçagem e limpeza	Poço PBG 07	Providenciar limpeza e urbanização da área	30

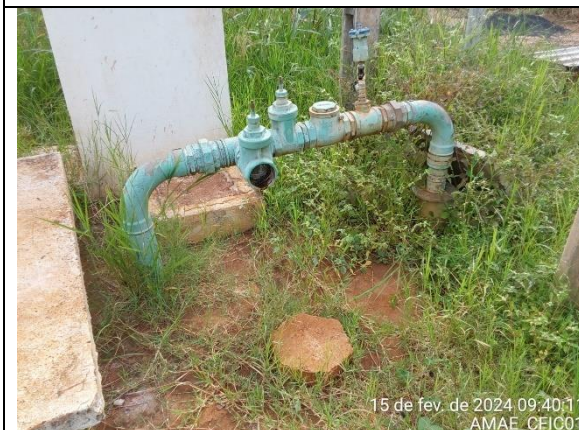
Autor: AMAE
Foto: Poço PBG 07 sem laje de proteção.

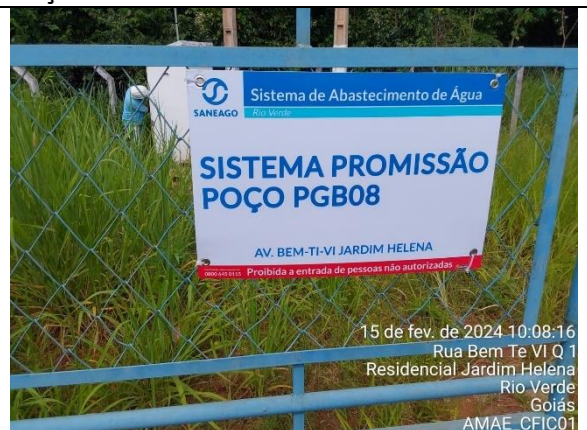
11	O local carece de roçagem e limpeza	Poço PBG 08	§ 1º, Art. 149, RN 8/2021 da AMAE
12	O local não possui placa de identificação	Poço PP1 – Portal dos Ipês	Inc. I, Art. 60, RN 26/2022 da AMAE
13	O local carece de roçagem e limpeza	Poço Goiânia	§ 1º, Art. 149, RN 8/2021 da AMAE

Autor: AMAE
Foto: Placa de identificação e mato alto no Poço PGB 08.

10	O poço não possui laje de proteção	Poço PBG 08	Instalar laje de proteção	30
11	O local carece de roçagem e limpeza	Poço PBG 08	Providenciar limpeza e urbanização da área	30
12	O local não possui placa de identificação	Poço PP1 – Portal dos Ipês	Providenciar identificação apropriada	30
13	O local carece de roçagem e limpeza	Poço Goiânia	Providenciar limpeza e urbanização da área	30

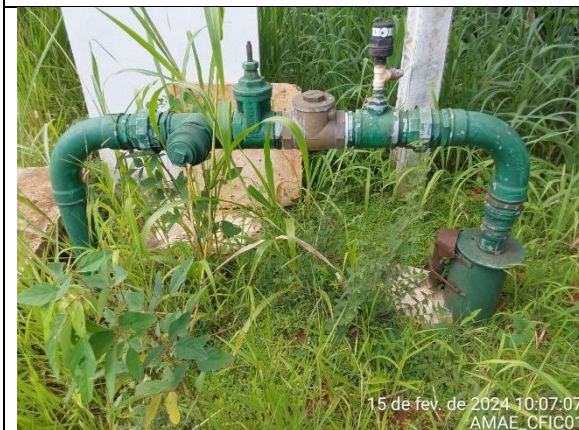
O Poço PGB 08 é do tipo profundo, com ativação de bombeamento automática e se encontra em boas condições, abastecendo o sistema Santa Cruz. O mesmo possui **não laje de proteção.** O local possui quadro de energia. O poço possui macromedidor. A tubulação e cavalete do poço estão na cor verde. A área possui placa de identificação e está devidamente cercada. **O local carece de roçagem e limpeza.** A alimentação do sistema é através de energia elétrica. Os membros da prestadora afirmaram que o poço em questão é encamisado e que são feitas coletas para análise de água bruta bimestralmente. Os mesmos não souberam informar a vazão do poço e se sua outorga está vigente. Não há poço abandonado ou improdutivo no local, e o poço ativo nunca apresentou nenhuma anomalia.

Item	Não Conformidade	Elemento Fiscalizado	Instrumento Normativo ¹
1	A laje de proteção se encontra rachada	Poço P01	Inc. XXIV, Art. 60, RN 26/2022 da AMAE
2	A tubulação e cavalete estão pintados de cor incorreta	Poço P01	Inc. XXIV, Art. 60, RN 26/2022 da AMAE
3	O local não está devidamente cercado	Poço P01	§ 2º, Art. 149, RN 8/2021 da AMAE
4	O local carece de roçagem e limpeza	Poço P01	§ 1º, Art. 149, RN 8/2021 da AMAE
5	A laje de proteção se encontra rachada	Poço P05 – Tia Neiva	Inc. XXIV, Art. 60, RN 26/2022 da AMAE
6	O local carece de roçagem e limpeza	Poço P05 – Tia Neiva	§ 1º, Art. 149, RN 8/2021 da AMAE
7	O poço não possui laje de proteção	Poço PBG 07	Inc. XXIV, Art. 60, RN 26/2022 da AMAE
8	O local não está devidamente cercado	Poço PBG 07	§ 2º, Art. 149, RN 8/2021 da AMAE
9	O local carece de roçagem e limpeza	Poço PBG 07	§ 1º, Art. 149, RN 8/2021 da AMAE
10	O poço não possui laje de proteção	Poço PBG 08	Inc. XXIV, Art. 60, RN 26/2022 da AMAE

Autor: AMAE
Foto: Poço PBG 08 sem laje de proteção.

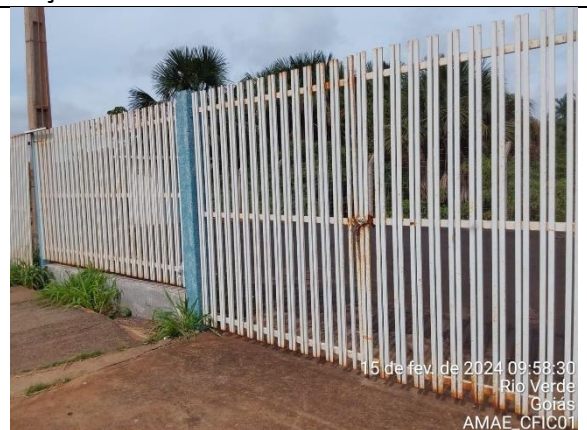
O Poço PP1 é do tipo profundo, com ativação de bombeamento automática e se encontra em boas condições, abastecendo o sistema Portal dos Ipês. O mesmo possui laje de proteção. O local possui quadro de energia. O poço possui macromedidor. A tubulação e cavalete do poço estão na cor verde. A área **não possui placa de identificação** e está devidamente cercada. As condições de limpeza do local estão adequadas. A alimentação do sistema é através de energia elétrica. Os membros da prestadora afirmaram que o poço em questão é encamisado e que são feitas coletas para análise de água bruta bimestralmente. Os mesmos não souberam informar a vazão do poço e se sua outorga está vigente. Não há poço abandonado ou improdutivo no local, e o poço ativo nunca apresentou nenhuma anomalia.

Autor: AMAE
Foto: Ausência de placa de identificação no Poço PP1 – Portal dos Ipês.

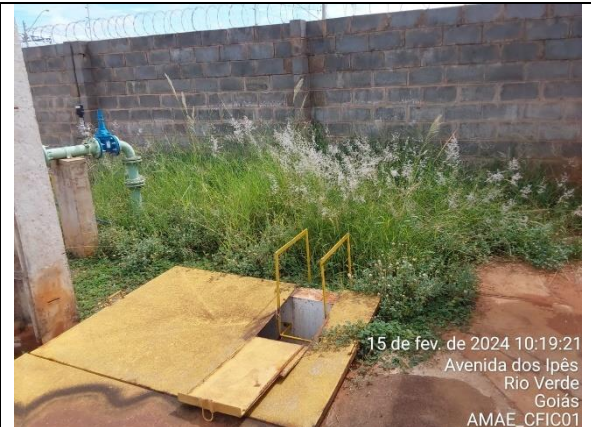
Autor: AMAE
Foto: Mato alto na área do Poço Goiânia.
