**AGÊNCIA DE REGULAÇÃO DOS SERVIÇOS PÚBLICOS DE SANEAMENTO BÁSICO  
DIRETORIA DE REGULAÇÃO E FISCALIZAÇÃO  
COORDENAÇÃO DE FISCALIZAÇÃO – CFIC**

**RELATÓRIO DE FISCALIZAÇÃO PROGRAMADA  
RF/DRF/CFIC/002/2025**

**Abril/2025**

O presente relatório teve por objetivo verificar as condições do Sistema Colombo do Município de São Simão - GO.

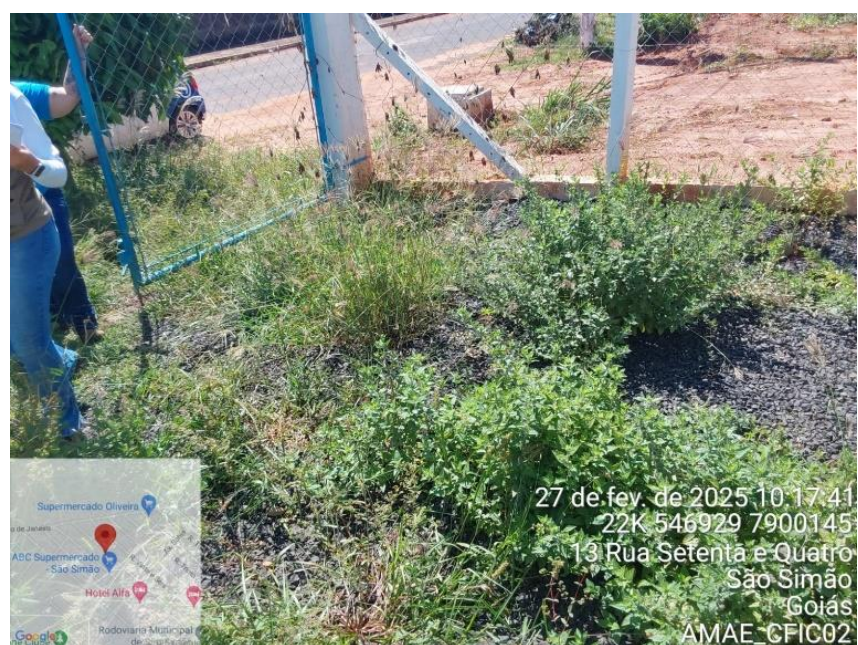
Autor: AMAE: Poço Colombo 09 – Local sem roçagem.

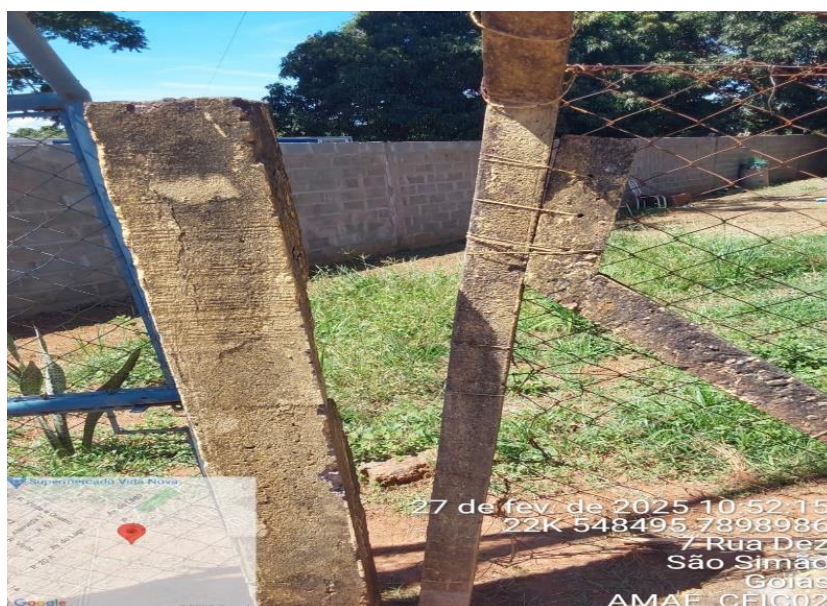
As **condições de conservação foram consideradas inadequadas, uma vez que o local está com cerca danificada e aberta**. As condições de limpeza estão adequadas.

| 26 | Poço Colombo 10 | Cercamento danificado nas telas e alambrados. | Art. 149, RN 8/2021 da AMAE. Art. 61, Inc. III e XII, Resolução Normativa nº 26/2022 da AMAE, NBR 9062/2017. |

Autor: AMAE: Poço Colombo 10 – Cercamento comprometido.

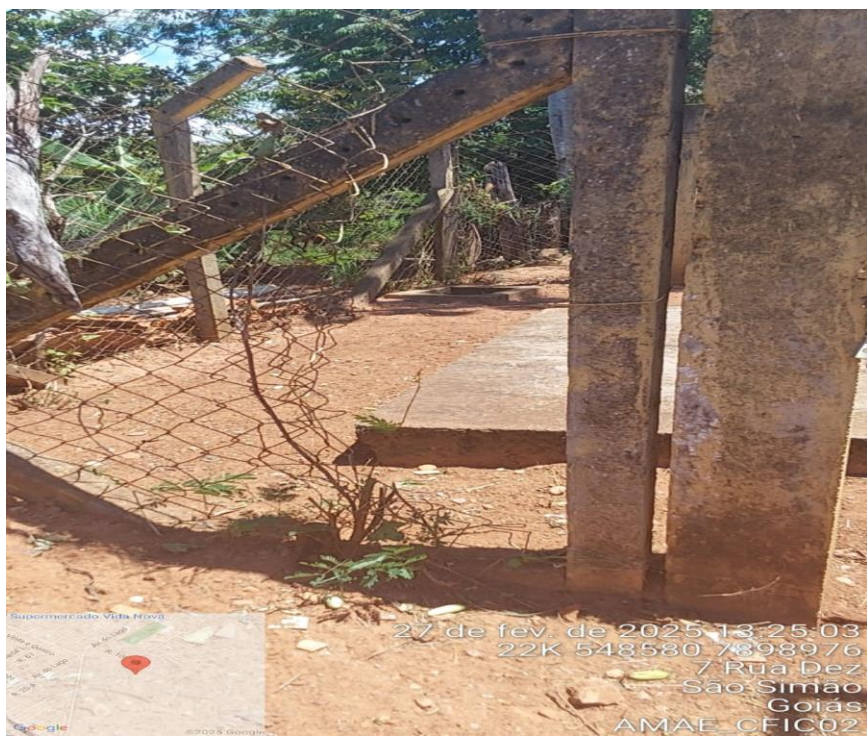
No entanto poço não se encontra em estado de conservação adequado, **pois não devidamente cercado e isolado, com abertura na lateral do portão, as condições estruturais do alambrado estão comprometidas e danificadas deixando o local vulnerável ao acesso de pessoas e animais.**

| 9 | Poço Colombo 2 | Cercamento danificado nas telas e alambrados. | Art. 149, RN 8/2021 da AMAE. Art. 61, Inc. III e XII, Resolução Normativa nº 26/2022 da AMAE, NBR 9062/2017. |

Autor: AMAE: Poço Colombo 02 – Telas comprometidas com buracos.

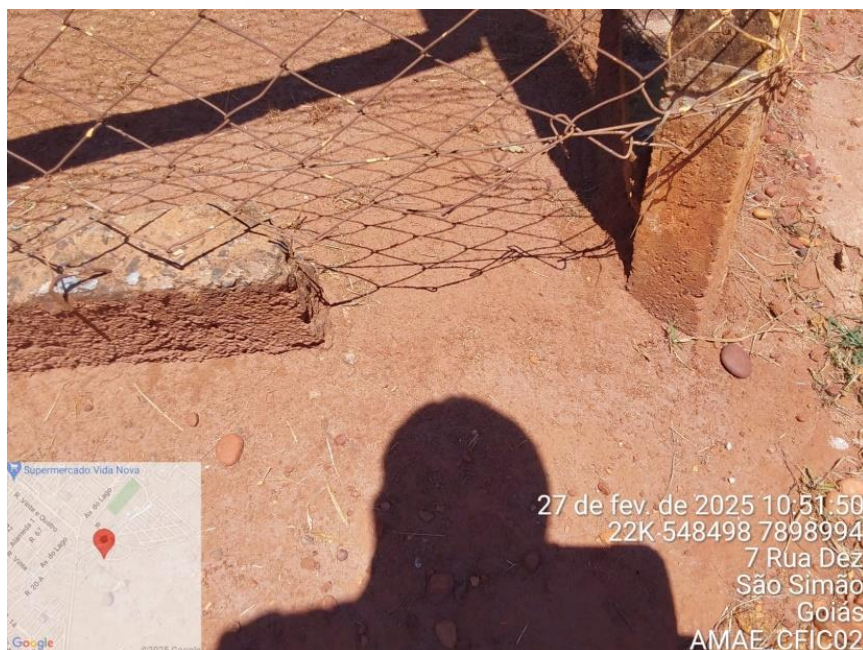
Autor: AMAE: Poço Colombo 02 – Tela com buracos próximo ao piso.

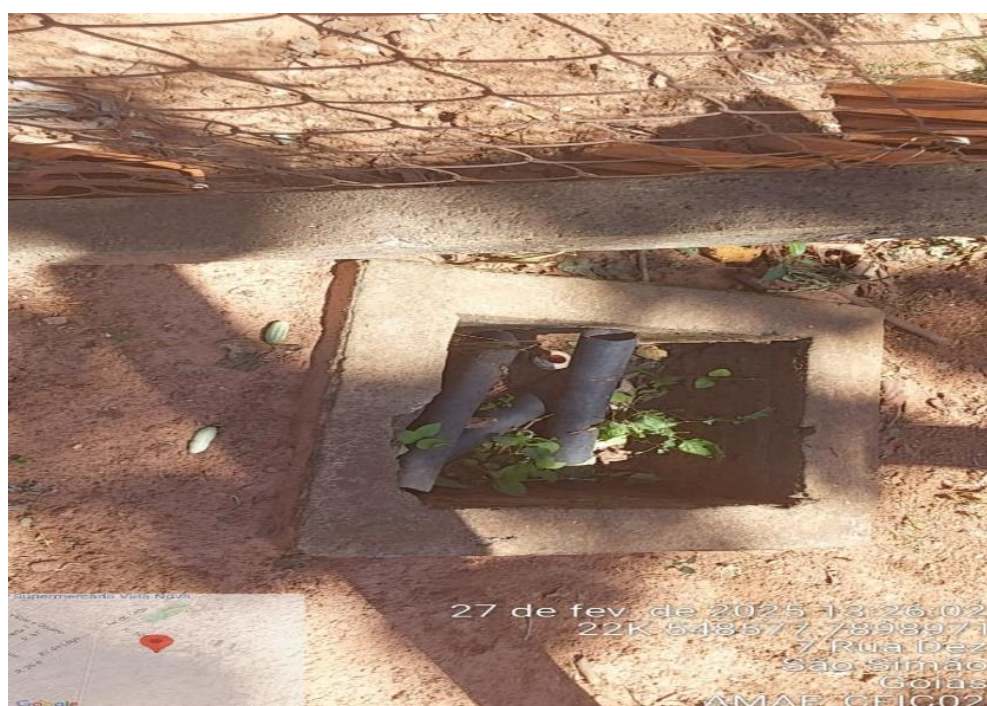
Autor: AMAE: Poço Colombo 02 – Caixa de passagem elétrica sem tampa.

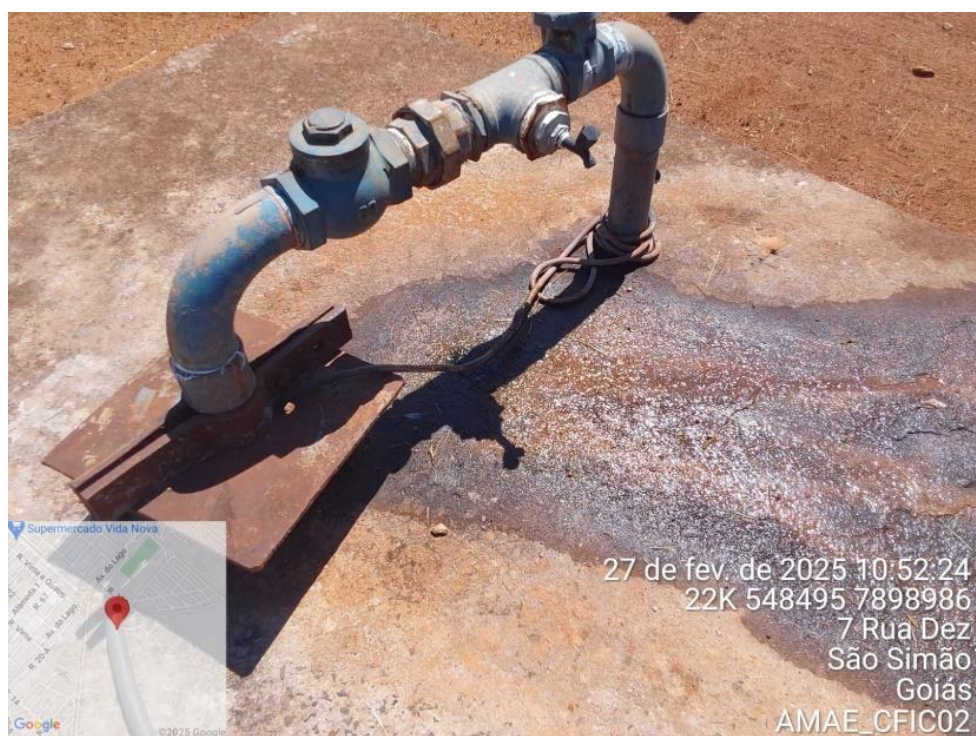
As condições de limpeza estão adequadas. No entanto, o estado de conservação foi considerado inadequado, pois no **cavalete foi identificado vazamento (gotejamento) na luva de conexão e o local não está devidamente cercado com problemas na tela do alambrado, além do portão do fundo estar aberto e sem cadeado deixando vulnerável ao acesso de pessoas e animais.**

| 6 | Poço Colombo 1 | Vazamento na luva do cavalete. | Art. 149, RN 8/2021 da AMAE. Art. 61, Inc. III e XII, Resolução Normativa nº 26/2022 da AMAE. |

Autor: AMAE: Poço Colombo 01 – Vazamento na conexão.

| Item | Elemento Fiscalizado | Não Conformidade | Determinação e Recomendação | Prazo* |
|---|---|---|---|---|
| 6 | Poço Colombo 1 | Vazamento na luva do cavalete. | Eliminar o vazamento na conexão. | 30 dias |

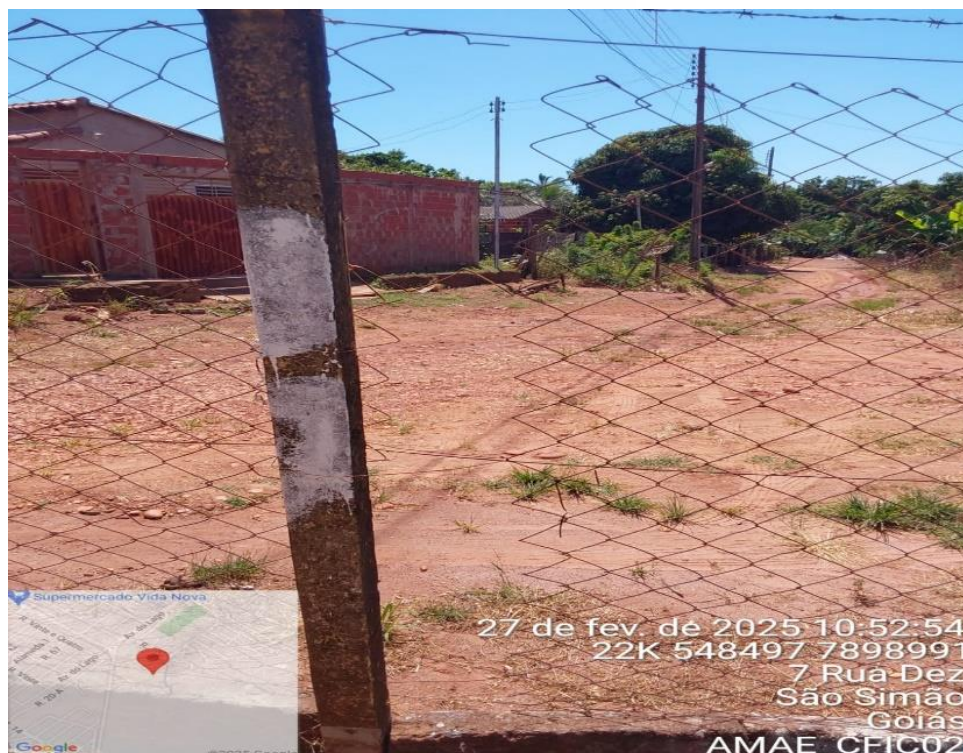
| 7 | Poço Colombo 1 | Cercamento danificado nas telas e alambrados. | Art. 149, RN 8/2021 da AMAE. Art. 61, Inc. III e XII, Resolução Normativa nº 26/2022 da AMAE, NBR 9062/2017. |

Autor: AMAE: Poço Colombo 01 – Tela danificada com abertura vertical.

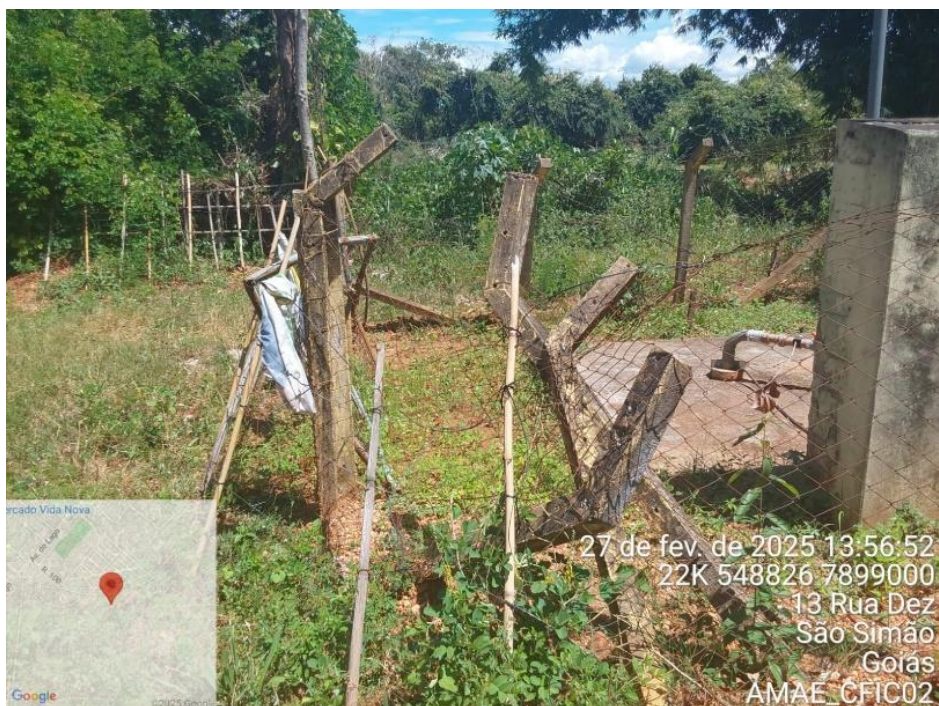
As condições gerais de limpeza e conservação foram consideradas **insatisfatórias, uma vez que o local não possui isolamento físico eficaz, o que o torna vulnerável ao acesso de pessoas não autorizadas e de animais, sendo necessário a instalação de cadeado e reparar o portão. Ademais, foi identificada a presença de laje sanitária com rachaduras visíveis e estrutura comprometida, o que demanda intervenção imediata para evitar riscos à integridade da edificação e do sistema de captação.** Diante disso, foi recomendada a instalação de cadeado no portão, bem como a realização de serviços de manutenção e repintura, a fim de restabelecer a conservação e a segurança do perímetro.

| 11 | Poço Colombo 3 | Cercamento/alambrado/portão danificado. | Art. 60, Inc. XXXII, Resolução Normativa nº 26/2022 da AMAE. Art. 61, Inc. III, Resolução Normativa nº 26/2022 da AMAE. Art. 149, RN 8/2021 da AMAE. |

Autor: AMAE: Poço Colombo 03 – Cercamento caído (alambrados e telas).

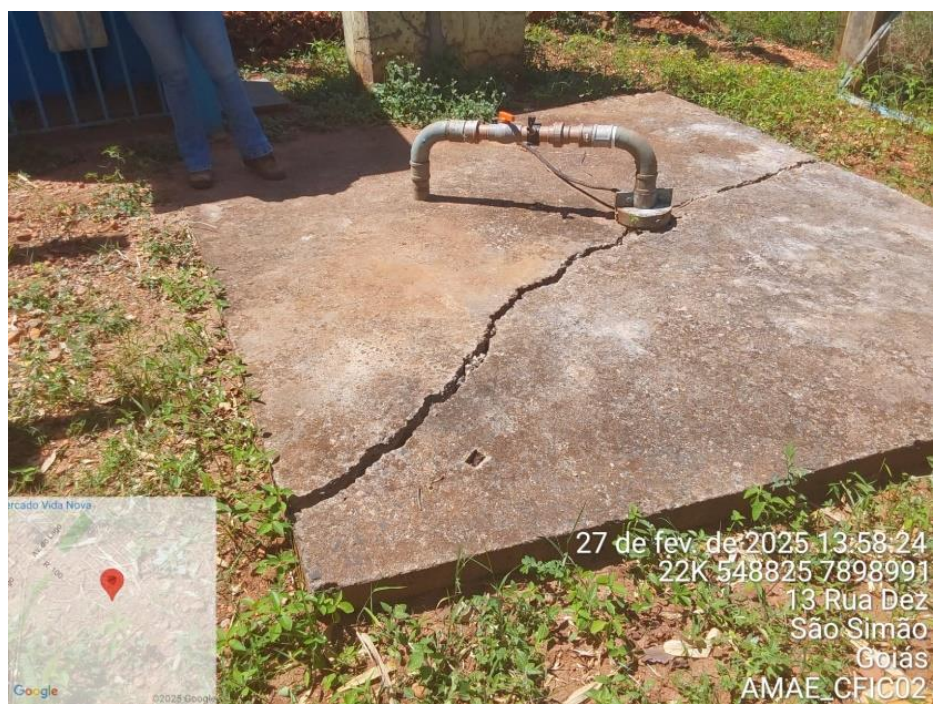
| 12 | Poço Colombo 3 | Laje sanitária rachada. | Art. 149, RN 8/2021 da AMAE. Art. 61, Inc. III e XII, Resolução Normativa nº 26/2022 da AMAE, NBR 6118/2024, NBR 12212/2017, NBR 12244/2006. |

Autor: AMAE: Poço Colombo 03 – Laje sanitária rachada.

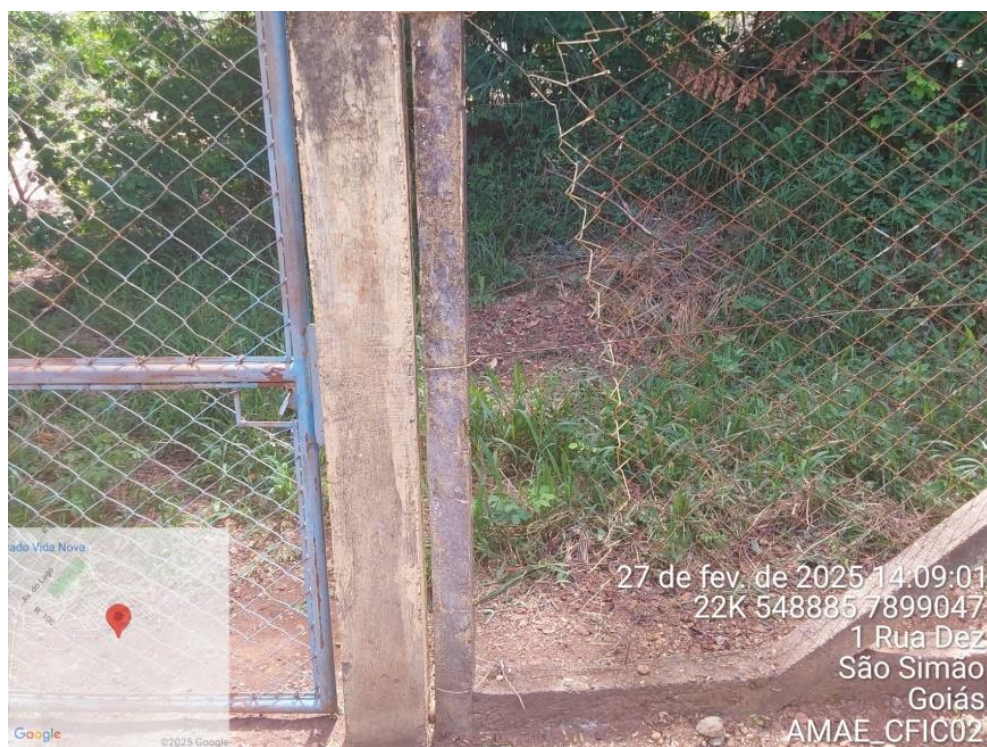
O local **está com cercamento danificado na tela do alambrado, portanto, com condições inadequadas de conservação e segurança**, pois permitem que haja a entrada de pessoas e animais ao local. **Existe gotejamento na válvula do cavalete**. As condições de limpeza do local estão adequadas.

| 16 | Poço Colombo 4 | Cercamento danificado nas telas e alambrados. | Art. 149, RN 8/2021 da AMAE. Art. 61, Inc. III e XII, Resolução |

Autor: AMAE: Poço Colombo 04 – Cercamento em tela danificado.

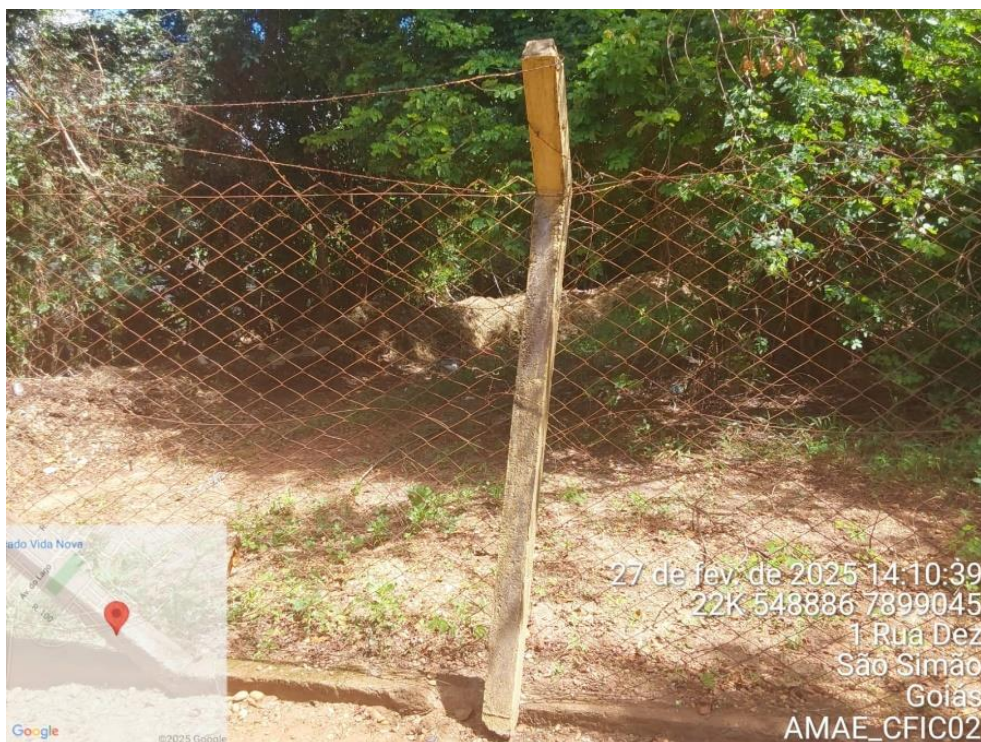
Autor: AMAE: Poço Colombo 04 – Cercamento (poste do alambrado cisalhado na parte inferior.

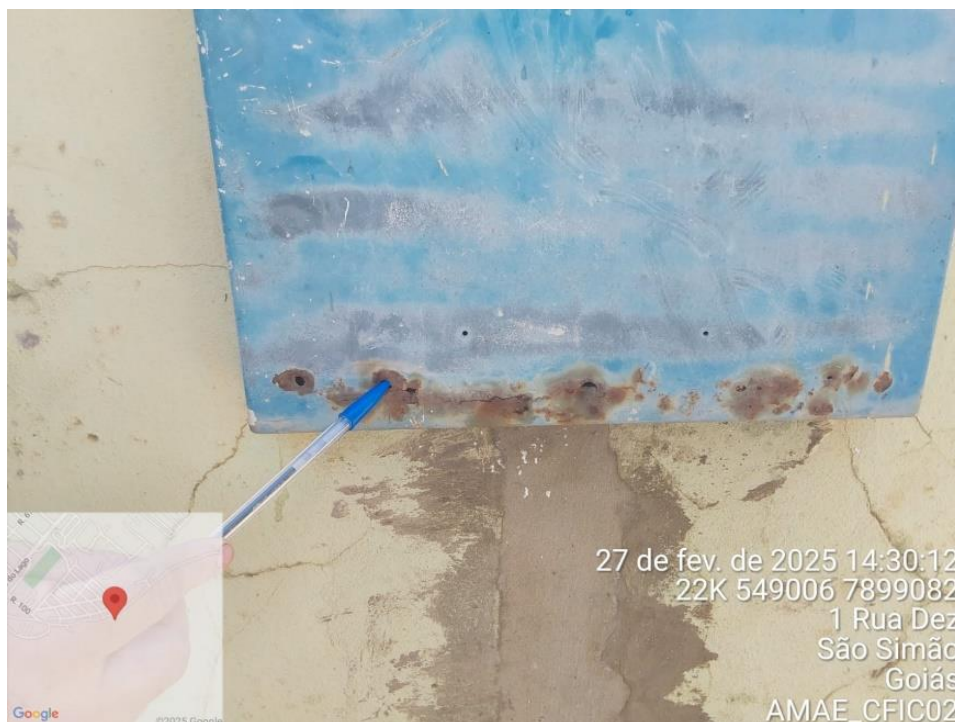
O local **não está devidamente cercado**, sendo necessário realizar manutenção no cercamento do alambrado. **A tampa da caixa elétrica do quadro de energia está deteriorada, podendo ocasionar risco de choque elétrico a pessoas que adentrem ao local.** As condições de limpeza estão adequadas.

| 18 | Poço Colombo 5 | Tampa da caixa elétrica danificada. | Art. 61, Inc. I, II e III, Resolução Normativa nº 26/2022 da AMAE. Art. 60, Inc. XXX, Resolução Normativa nº 26/2022 da AMAE. Art. 149, RN 8/2021 da AMAE, NBR 5410/2004. |

Autor: AMAE: Poço Colombo 05 – Corrosão na tampa da caixa elétrica (buracos), aferindo risco choque.

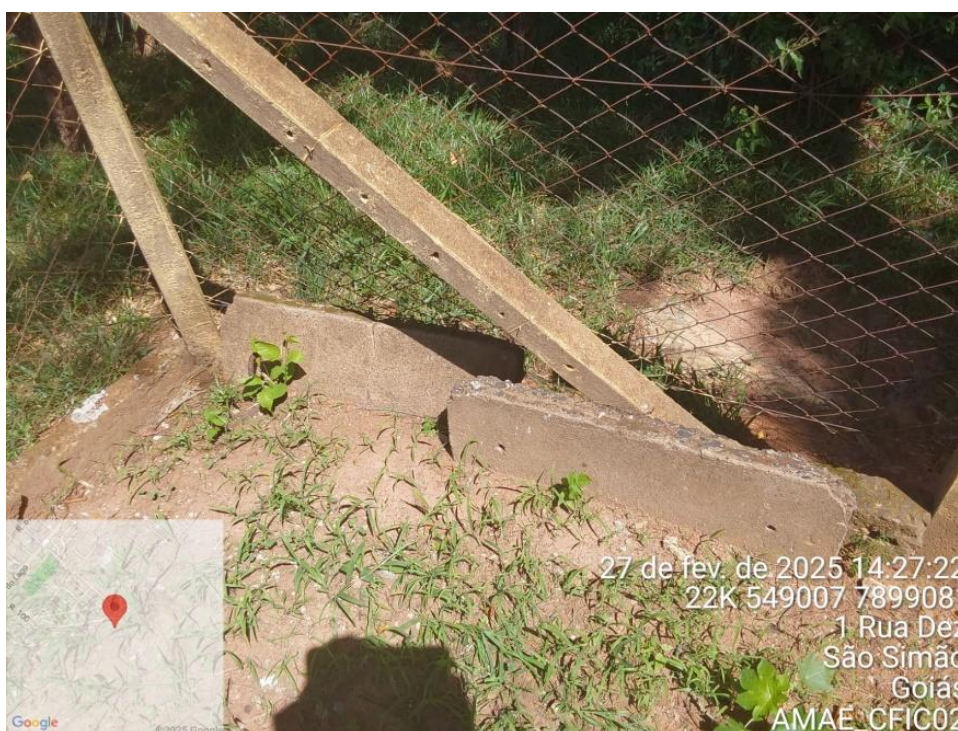
| 19 | Poço Colombo 5 | Cercamento danificado nas telas e alambrados. | Art. 149, RN 8/2021 da AMAE. Art. 61, Inc. III e XII, Resolução Normativa nº 26/2022 da AMAE, NBR 9062/2017. |

Autor: AMAE: Poço Colombo 05 – Parte da tela com buraco na parte inferior.

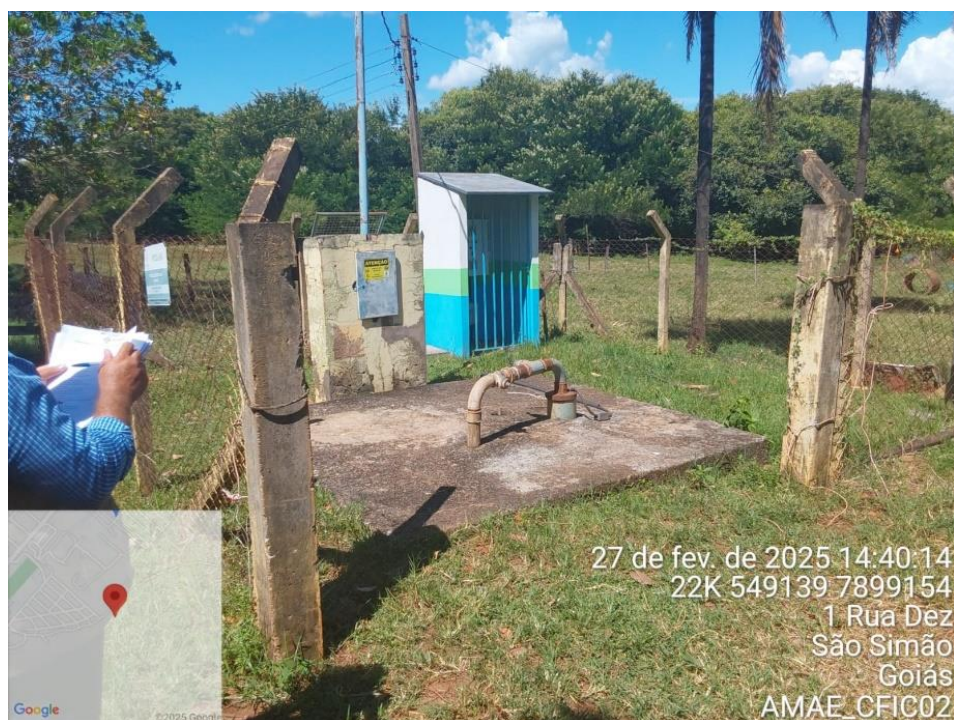
O poço presente no local é do tipo tubular profundo, com uma vazão de 26 m<sup>3</sup>/h, que abastece o Sistema Colombo. Constatou-se que a área possui placa de identificação, está cercada, no entanto **não há portão no local.**

| 21 | Poço Colombo 6 | A local não possui portão. | Art. 60, Inc. XXX, Resolução Normativa nº 26/2022 da AMAE. Art. 61, Inc. I, II e III, Resolução Normativa nº 26/2022 da AMAE. Art. 149, RN 8/2021 da AMAE. |

Autor: AMAE: Poço Colombo 06 – Ausência de portão com cadeado na entrada.

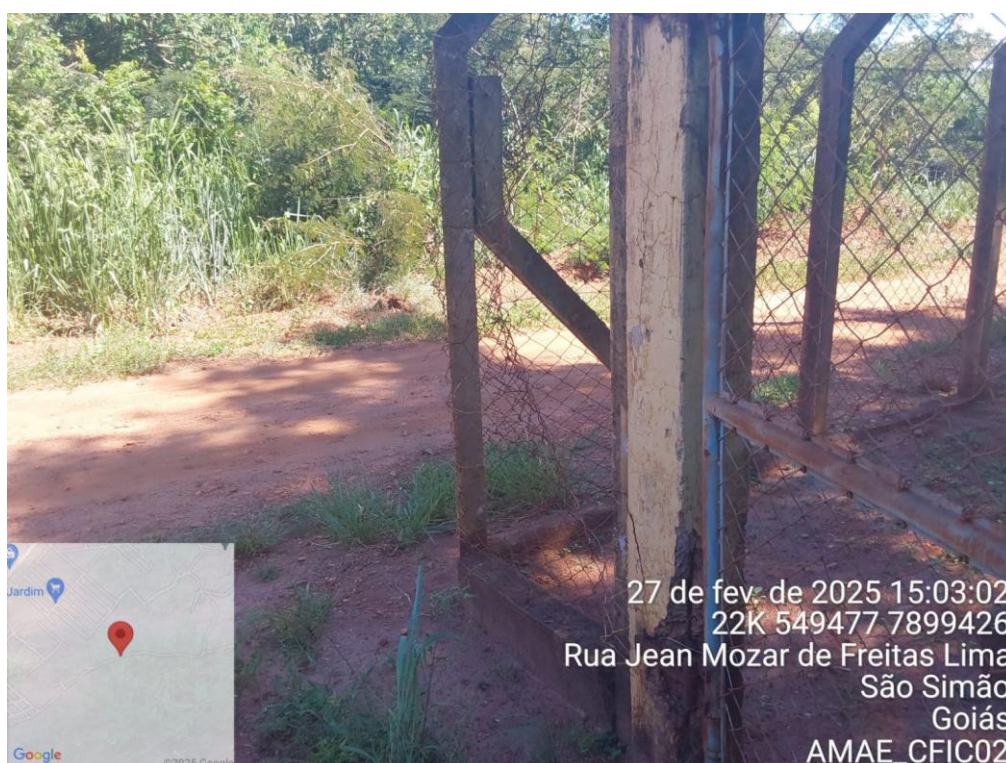
O poço presente no local é do tipo tubular profundo, com uma vazão de 20 m<sup>3</sup>/h, que abastece o Sistema Colombo. Constatou-se que a área possui placa de identificação. **O local não está devidamente cercado**, enquanto as condições de limpeza são satisfatórias.

| 23 | Poço Colombo 8 | Cercamento danificado nas telas e alambrados. | Art. 149, RN 8/2021 da AMAE. Art. 61, Inc. III e XII, Resolução Normativa nº 26/2022 da AMAE, NBR 9062/2017. |

Autor: AMAE: Poço Colombo 08 – Tela solta ao lado do portão.
