**RELATÓRIO DE FISCALIZAÇÃO**

**RF/DNFC/CFC/0003/2020**

**ASSUNTO:** Reclamação referente à estrutura de poço de captação de água subterrânea

**PRESTADOR DE SERVIÇOS:** Saneamento de Goiás S/A – SANEAGO

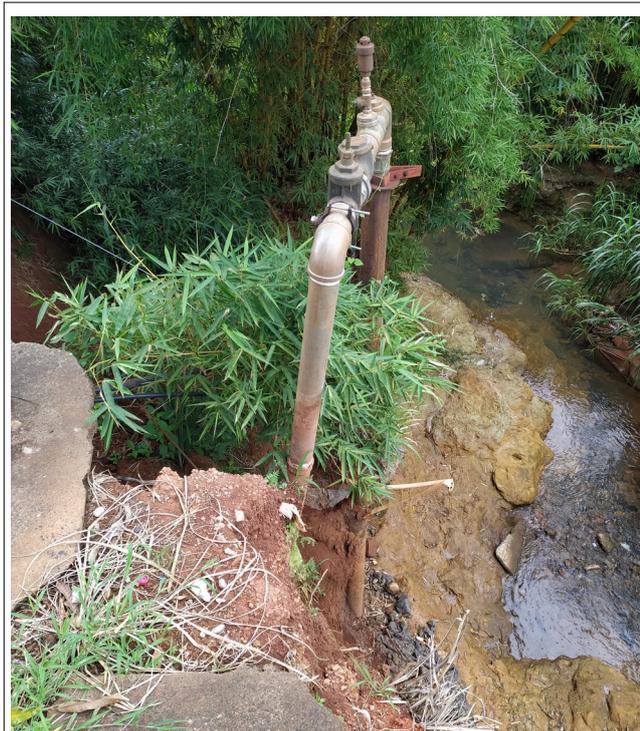
comprometida, com risco iminente de danos irreversíveis devido ao processo erosivo agressivo evidenciado no local, que ocasionou o solapamento da margem do Córrego Veredinha e exposição da sua tubulação vertical, deixando-a no mesmo nível do leito do córrego. Além do mais, o solapamento da margem do córrego ocasionou grande instabilidade do talude, que apresenta rachaduras no solo e indícios de potencial desmoronamento.

Autor: AMAE/RIO VERDE  
Descrição: Tubulação vertical exposta pela erosão

A titular dos serviços deverá apresentar um Plano de Recuperação do Poço de Captação que se encontra com estrutura comprometida, com cronograma de execução das atividades a serem executadas. Caberá ainda à prestadora implementar medidas de reestruturação, isolamento e identificação do poço de captação para abastecimento público, fazendo constar documento legal com todas as medidas a serem tomadas. Para fins de comprovação da qualidade da água, também caberá a prestadora apresentar análises laboratoriais dos últimos 90 (noventa) dias que comprovem a potabilidade da água distribuída.

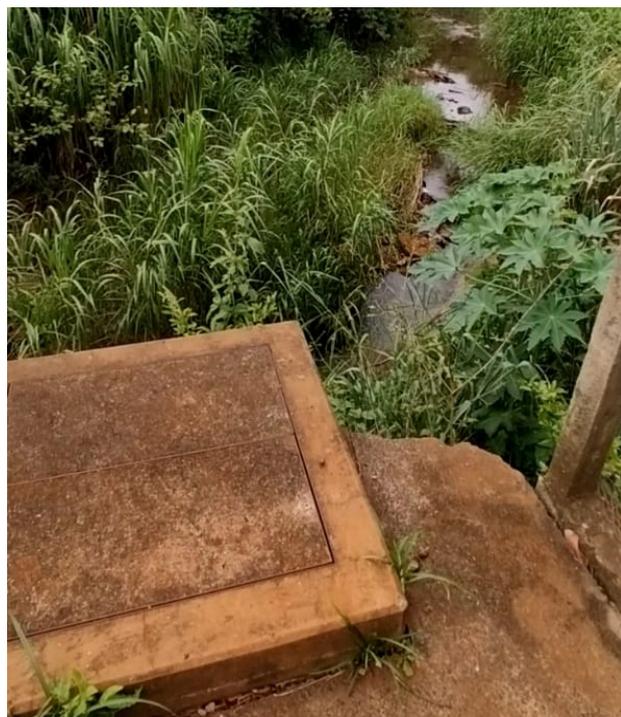
Autor: AMAE/RIO VERDE  
Descrição: Instabilidade estrutural do local.

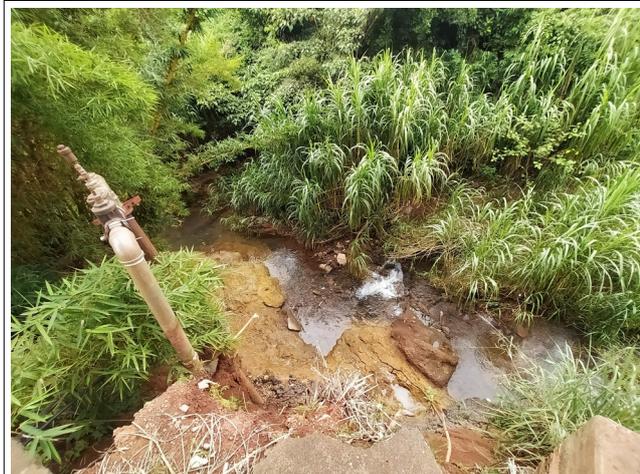
Autor: AMAE/RIO VERDE  
Descrição: Processo erosivo agressivo no local.

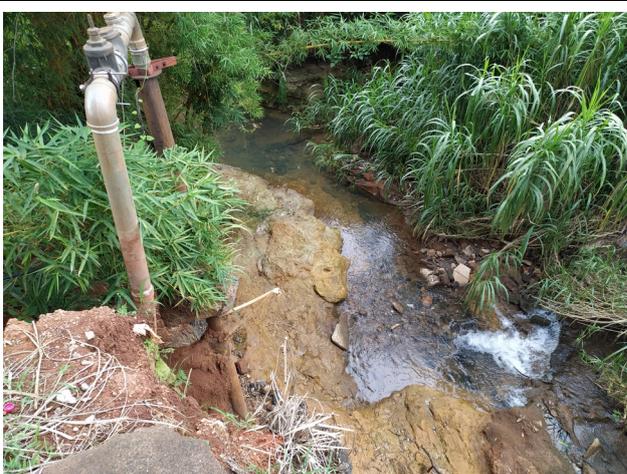
Autor: AMAE/RIO VERDE  
Descrição: Tubo vertical do poço no mesmo nível do leito do Córrego Veredinha.
