**AGÊNCIA MUNICIPAL DE REGULAÇÃO DOS SERVIÇOS DE ÁGUA E ESGOTO DE  
RIO VERDE  
DIRETORIA DE NORMATIZAÇÃO, FISCALIZAÇÃO E CONTROLE  
COORDENAÇÃO DE FISCALIZAÇÃO E CONTROLE**

**RELATÓRIO DE FISCALIZAÇÃO**

**RF/DNFC/CFC/0016/2021**

**ASSUNTO:** REL Serpró – REL Mondale – REL Campestre – REL São Tomáz.

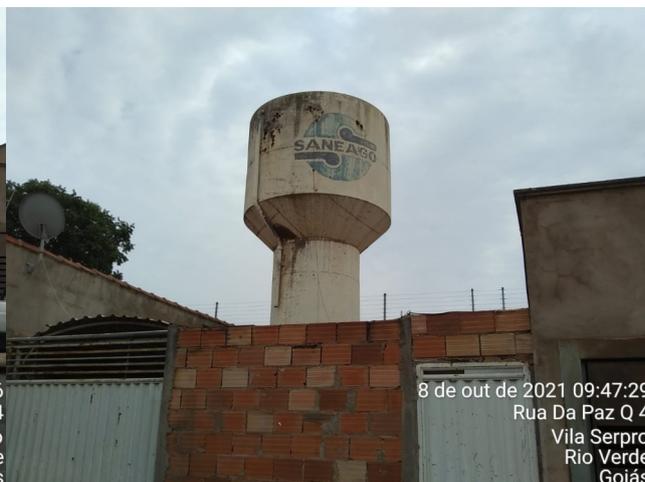
O reservatório em questão encontra-se desativado, e o seu lote em estado de ocupação ilegal, possuindo inclusive construção em alvenaria e uma garagem. O reservatório encontra-se em péssimo estado, com sua estrutura tubulações corroídas e perfuradas por ferrugem. Atualmente o bairro é atendido diretamente pela ETA.

1. O reservatório em questão, apesar de estar desativado, encontra-se em péssimo estado e seu lote sob ocupação ilegal.

Descrição: REL Serpró, o reservatório se encontra desativado com sinais de ocupação ilegal.

A prestadora será notificada que o reservatório em questão necessita de intervenção com urgência, que contemple ações, sejam de reativação ou desativação, com cronograma de execução apresentado dentro de 30 dias úteis.

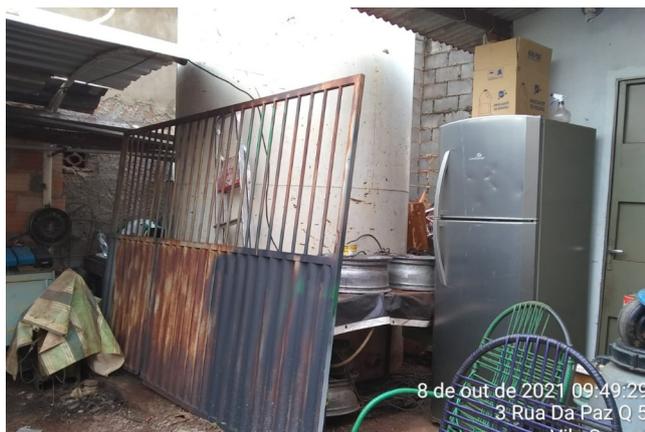
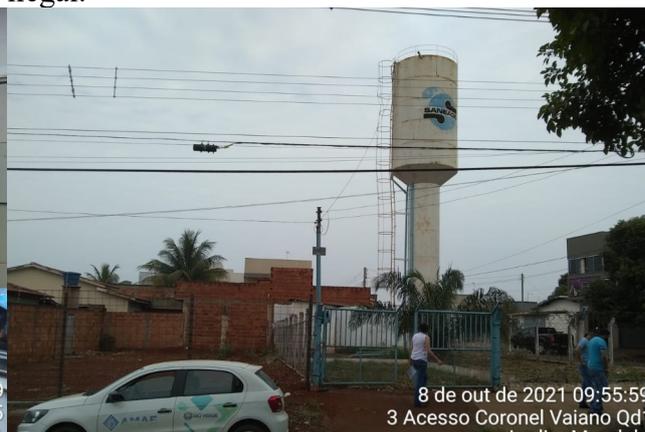
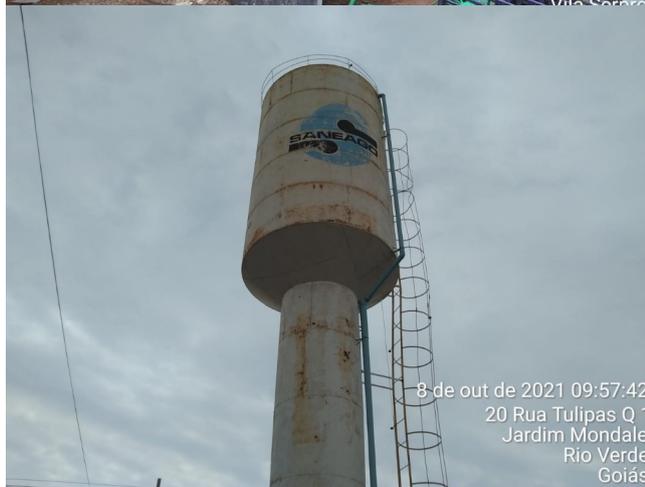
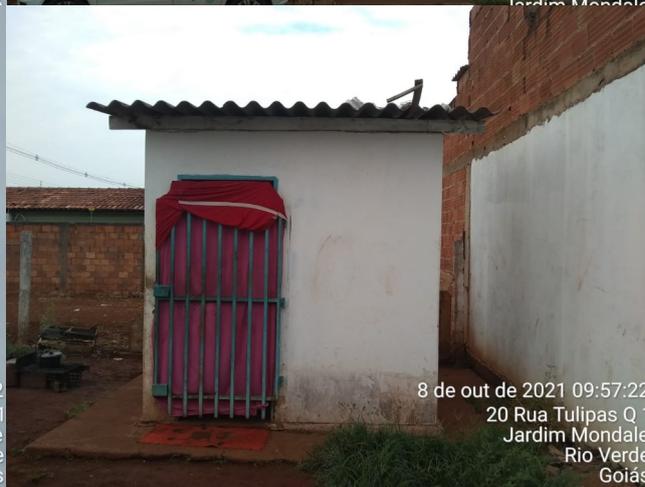
O reservatório em questão não possui para-raios, e suas condições de preservação não estão satisfatórias, com sinais de corrosão por ferrugem. Os dutos de ventilação não estão cobertos com tela, e não há macromedidor de entrada ou saída, nem medidor de nível. Os representantes da prestadora presentes na fiscalização relataram que, em caso de reativação, o mesmo terá sistema automatizado de controle de nível instalado.

1. O local onde o reservatório está inserido não está devidamente isolado e cercado, possui sinais de ocupação, e o mesmo não possui placa de identificação;
2. O REL não possui para-raios, e suas paredes externas têm marcas de corrosão por ferrugem;
3. Os dutos de ventilação não estão cobertos com tela, e não há macromedidor de entrada ou saída, nem medidor de nível.

Descrição: REL Mondale com sinais de corrosão por ferrugem.

A prestadora deve apresentar o plano de reativação do reservatório em questão dentro de 30 dias úteis, contemplando a resolução de todas as não-conformidades listadas neste relatório.

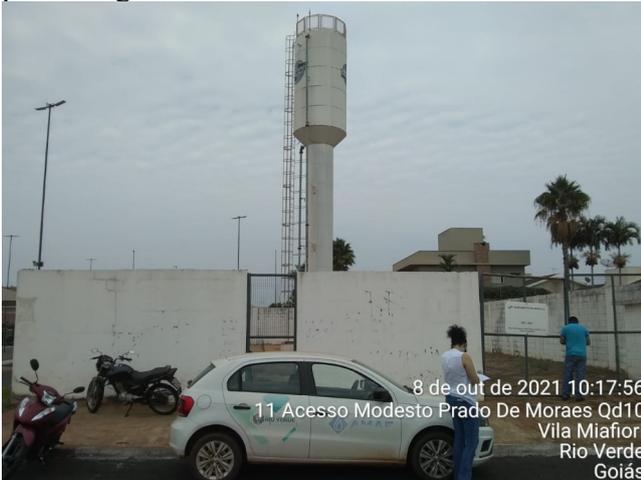
O local não está apropriadamente cercado e isolado, com a cerca ao redor do lote rompida e sinais de ocupação ilegal, além de não possuir placa de identificação. As condições de limpeza do local estão adequadas.

Descrição: Indícios de ocupação ilegal REL Mondale.

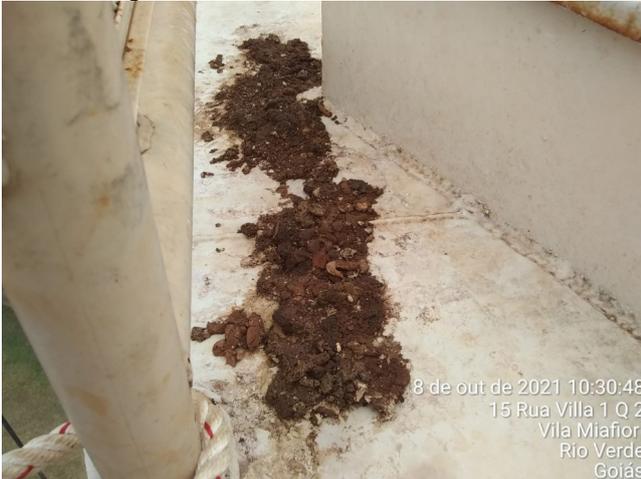
O reservatório possui para-raios e sinalização noturna, se encontra bem conservado, com escada externa e gaiola de proteção em boas condições de uso. O topo do reservatório possui guarda-corpo e cobertura adequada com as tampas fechadas, porém sem cadeado. Os dutos de ventilação do topo do reservatório não se encontram fechados com telas de proteção, e foi constatada a presença de aves de grande porte no local (urubus) bem como as fezes das mesmas.

1. O local onde o reservatório está inserido não está devidamente isolado e cercado;
2. As tampas de inspeção do reservatório não estão trancadas;
3. Os dutos de ventilação do topo do reservatório não se encontram fechados com telas de proteção, além da presença de fezes de aves de grande porte.

Descrição: Dutos de ventilação sem a devida cobertura no REL Campestre.

O local deverá ser devidamente cercado, e todas as portas e tampas que oferecem acesso ao sistema de reservação devem ser trancadas. Os dutos de ventilação deverão ser cobertos de forma que evite a entrada de chuva e poeira no reservatório.

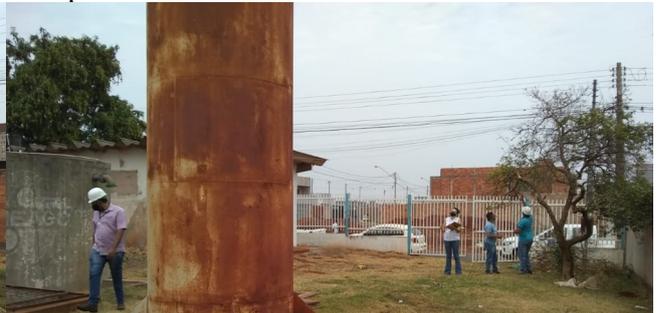
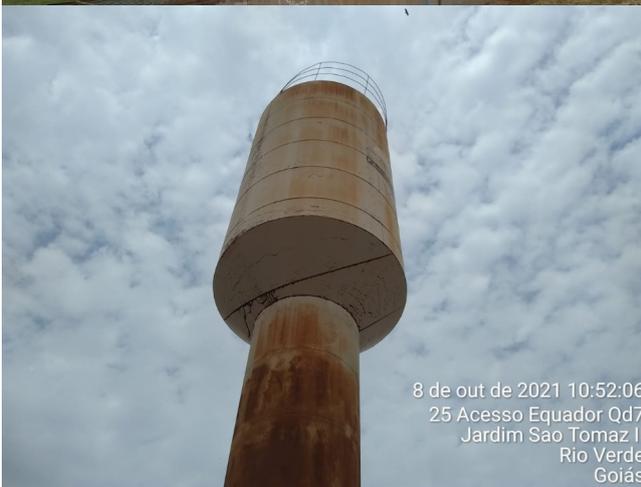
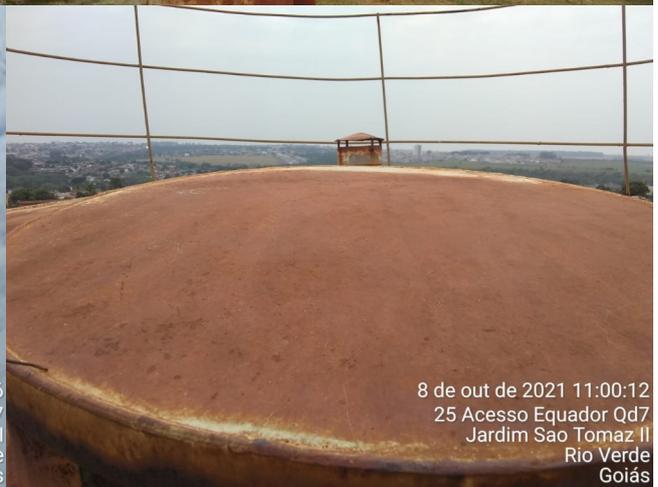
O REL possui para-raios e sinalização noturna, conservação adequada, com sinais de ferrugem externa porém sem presença de corrosões e vazamentos. A escada para acesso está em condições adequadas e possui gaiola de proteção, e o seu topo possui guarda corpo, cobertura e tampas de inspeção adequadas.

Descrição: REL São Tomáz com sinais de corrosão por ferrugem.

A prestadora deverá providenciar que todas as portas e tampas que oferecem acesso ao sistema de reservação sejam trancadas, além de grades ou tampas para a proteção das caixas de inspeção. Deve ser realizada também a manutenção e reparação do REL para que a ferrugem não progrida para o interior do mesmo.
