**RELATÓRIO DE FISCALIZAÇÃO
RF/DNFC/CFIC/0013/2023**

ASSUNTO: Estação de Tratamento de Esgoto (ETE) Sapo

PRESTADOR DE SERVIÇOS: BRK Ambiental (subdelegatária) / Saneamento de Goiás S/A – SANEAGO – Av. Fued José Sebba nº 1245, Jardim Goiás, Goiânia

DATA DA FISCALIZAÇÃO: 16/03/2023

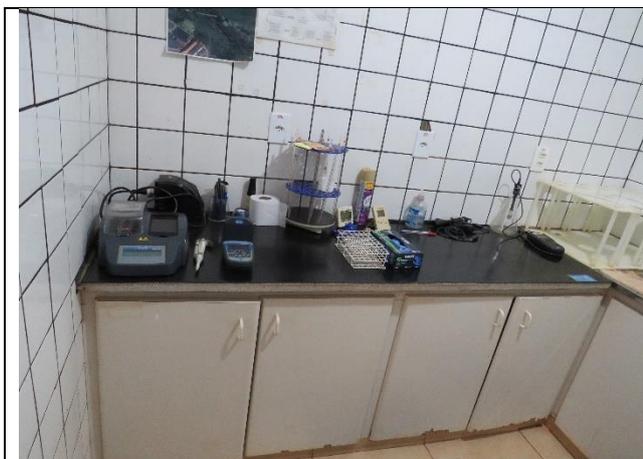
A estação de tratamento possui um laboratório interno para execução de análises físico-químicas do efluente bruto, tratado e dos sistemas de tratamento. Diariamente são analisados os parâmetros pH, temperatura, condutividade elétrica, sólidos sedimentáveis, oxigênio dissolvido e Demanda Química de Oxigênio (DQO). Os resultados dos parâmetros obtidos pelos operadores da ETE são anotados em um documento de controle pertencente ao próprio laboratório. Os equipamentos destinados às análises estão em bom estado de funcionamento e as condições de limpeza/higiene estavam adequadas. Os operadores possuem à disposição todos os EPI's necessários no procedimento laboratorial. O prédio possui 1 (um) extintor, **mas não foi possível identificar a validade** e como não há manipulação de ácido no local, não existe chuveiros de emergência.

Autor: AMAE
Descrição: Laboratório.

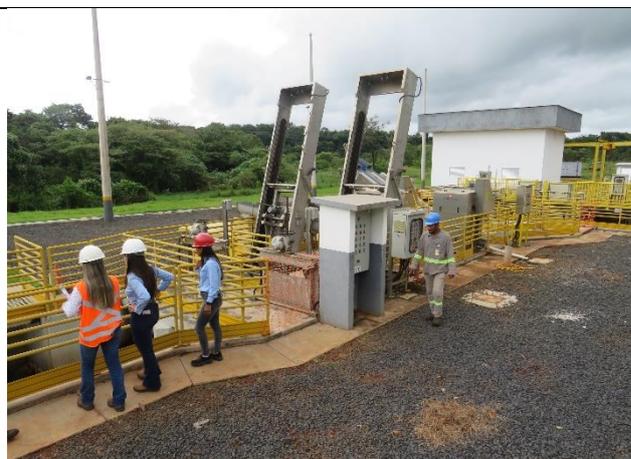
O tratamento preliminar possui dois canais, sendo um operante e outro reserva. Cada canal é composto por gradeamento grosseiro, seguido de gradeamento fino e desarenador. A limpeza dos gradeamentos é realizada de forma mecânica. No desarenador a automação ainda não está em funcionamento, portanto a limpeza é executada de forma manual. O estado de conservação dos equipamentos que compõem o tratamento preliminar encontra-se satisfatório.

Autor: AMAE
Descrição: Tratamento preliminar.

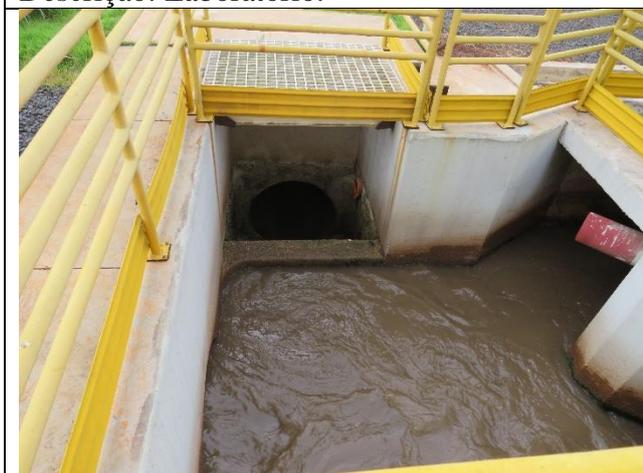
As tubulações de chegada do esgoto bruto encontram-se em adequadas condições de manutenção e operação e por se tratar de um sistema aberto secundário de tratamento de efluentes, o local não conta com dispositivos ou sistema para concentração de gases e odores.

Autor: AMAE
Descrição: Chegada do efluente bruto no tratamento preliminar.

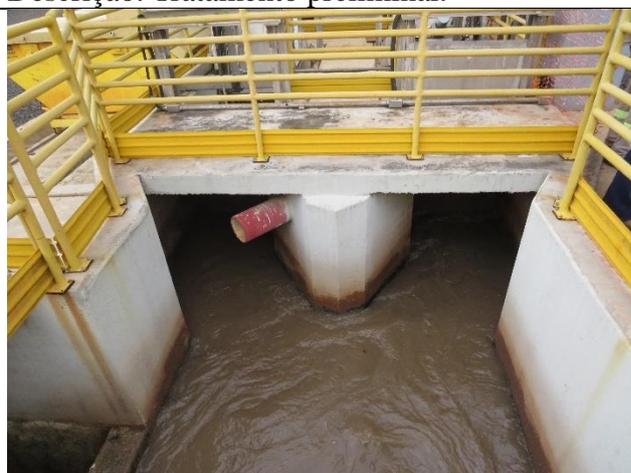
Autor: AMAE
Descrição: Distribuição do efluente bruto em dois canais para o tratamento preliminar.

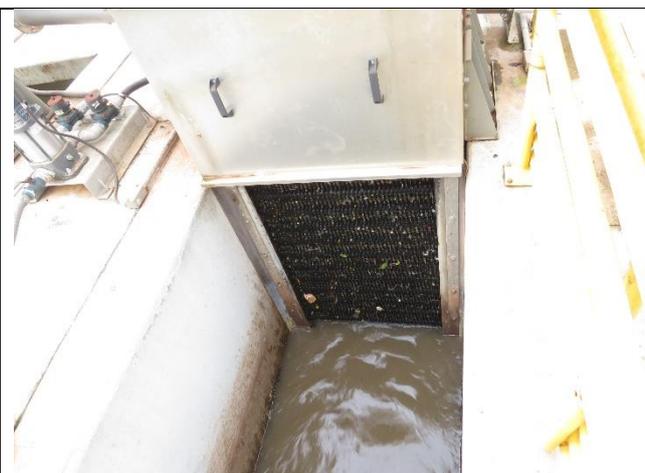
Autor: AMAE
Descrição: Gradeamento no tratamento preliminar.

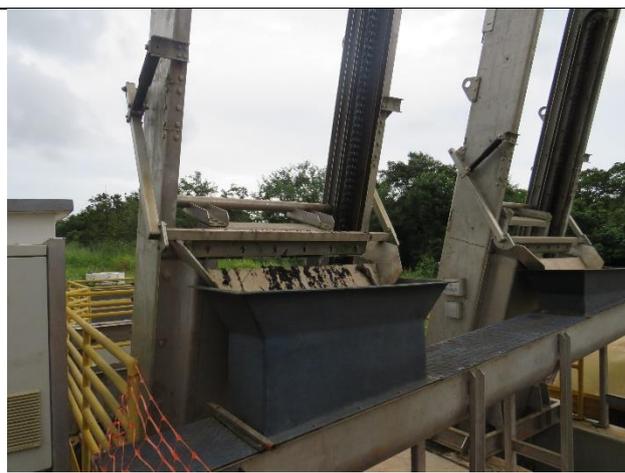
Autor: AMAE
Descrição: Limpeza mecanizada do gradeamento.

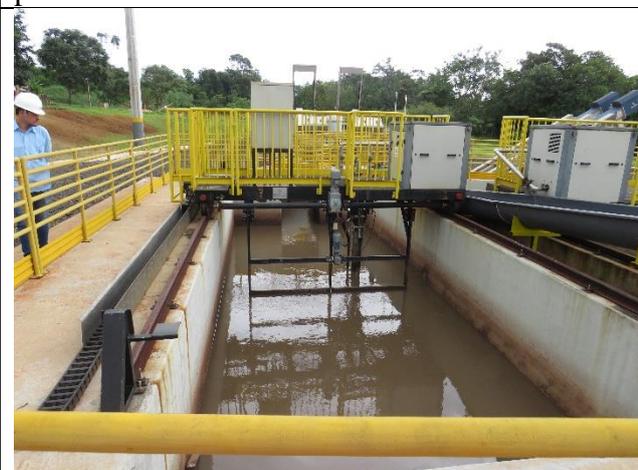
Autor: AMAE
Descrição: Desarenador.

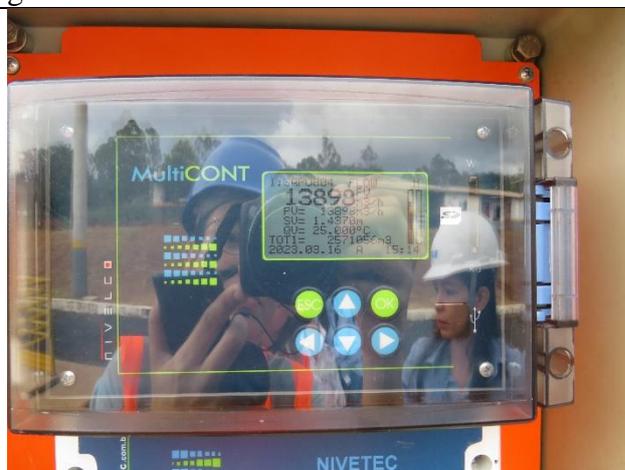
No momento da fiscalização não havia formação de espuma. A medição de vazão acontece na calha Parshall e não é feito o monitoramento da vazão afluente.

Autor: AMAE
Descrição: Medidor de vazão na calha Parshall.

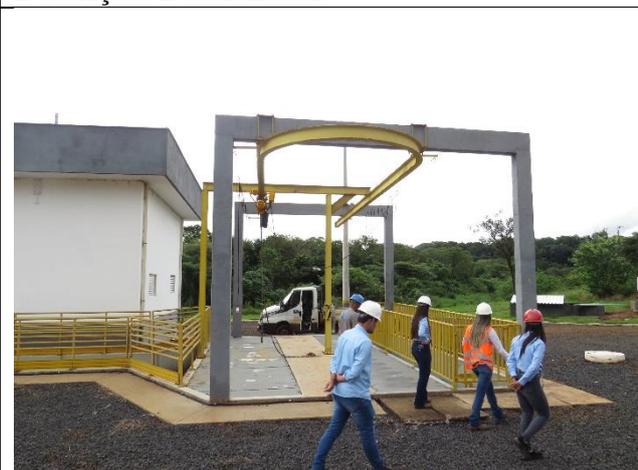
Autor: AMAE
Descrição: Estação Elevatória de Esgoto.

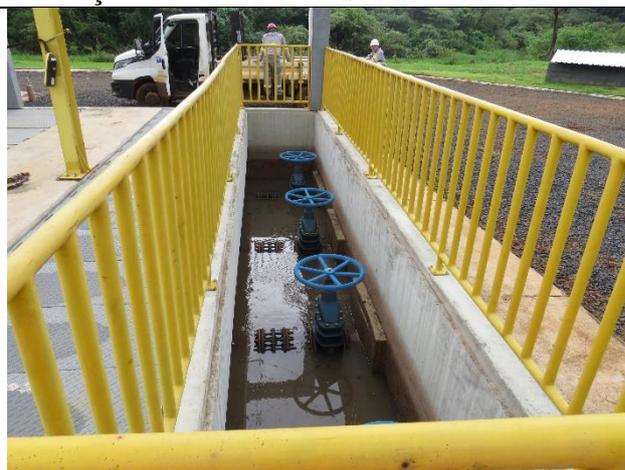
Existe elevatória de esgoto na estação de tratamento em sistema 2+2, sendo que cada bomba possui capacidade de 250 l/s. Os dispositivos e tubulação de saída estão adequadamente conservados e a limpeza é realizada semanalmente.

Autor: AMAE
Descrição: Estação Elevatória de Esgoto – Sistema de bombas 2+2.

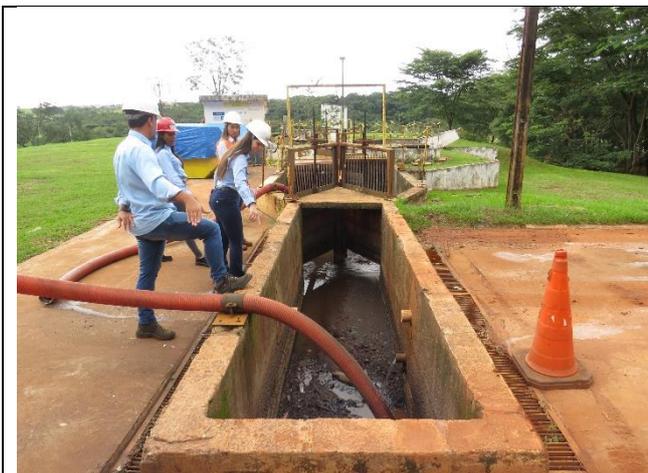
A ETE recebe efluente proveniente de caminhão limpa fossa e do presídio em um outro ponto de tratamento preliminar. Este sistema é composto por gradeamento grosseiro. Possui dois canais de desarenadores, sendo que um deles encontra-se paralisado. A limpeza do gradeamento e do desarenador é realizada de forma manual. Esse sistema encontra-se em conservação mais deteriorado devido à ação do tempo. Na ETE consta ficha operacional de Recepção Limpa fossa.

Autor: AMAE
 Descrição: Ponto de lançamento do caminhão limpa-fossa.

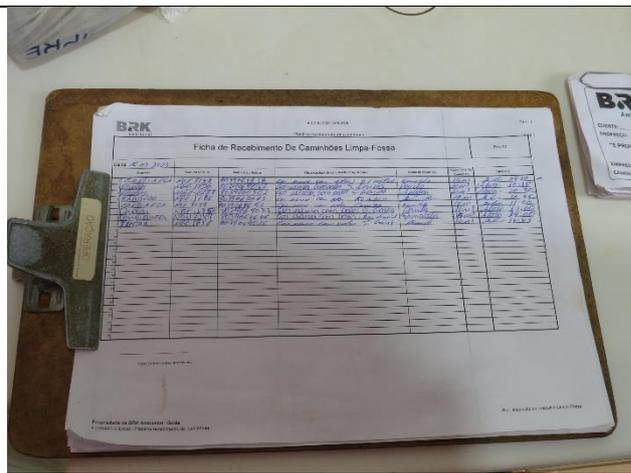
Autor: AMAE
 Descrição: Ficha de recebimento de caminhão limpa-fossa.

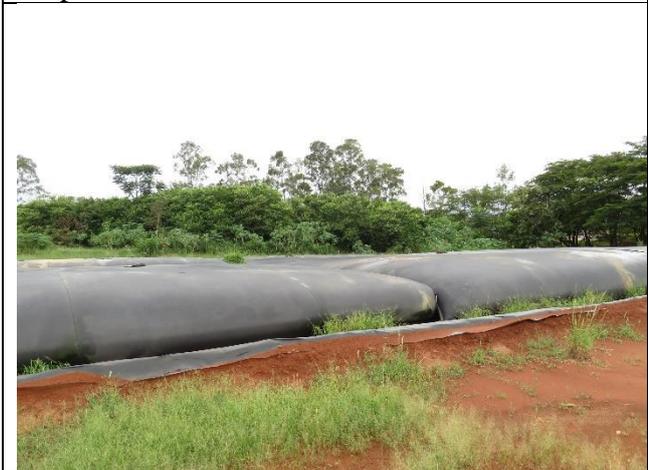
A remoção de lodo do fundo da lagoa é feita através de dragagem, sendo que a programação é que esse serviço seja feito a cada dois anos. Foi relatado pela subdelegatária sobre **alguns problemas com os fornecedores dos polímeros utilizados para tratamento do lodo acondicionado em Geobags**.

O lodo gerado é destinado para os geobags, onde são adicionados polímeros de tratamento. O sobrenadante é coletado e acondicionado em caçambas, onde é adicionado o cal. Não consta reaproveitamento dos subprodutos do tratamento.

Autor: AMAE
 Descrição: Geobags para acondicionamento do lodo.

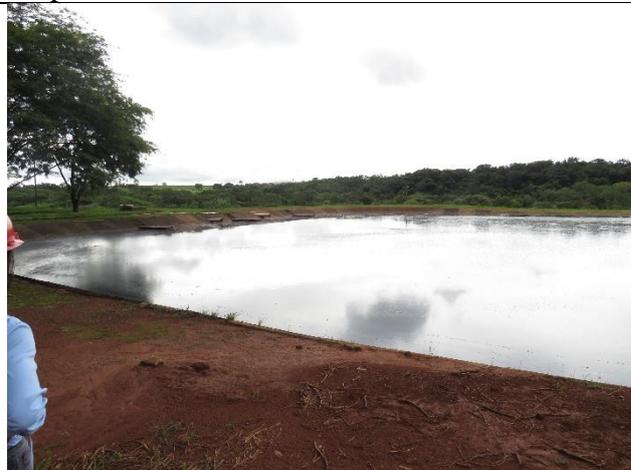
Nas lagoas anaeróbias foi averiguado que não havia vegetação causando sombreamento, **havam zonas mortas nas laterais das lagoas**. Não foi constatada a presença de curto-circuitos.

Autor: AMAE
 Descrição: Presença de zonas mortas nas lagoas anaeróbias.

- Informar o andamento do processo de recuperação da cerca viva, com fotos da execução do serviço, e apresentar o prazo para finalização, **em 30 DIAS**;
- Apresentar a validade do extintor, **em 30 DIAS**;
- Remover as zonas mortas e sobrenadante de todas as lagoas e apresentar comprovação, **em 30 DIAS**;
- Esclarecer formalmente o problema obtido com o fornecedor dos polímeros e apresentar a solução tomada para o acondicionamento e tratamento do lodo, **em 30 DIAS**.

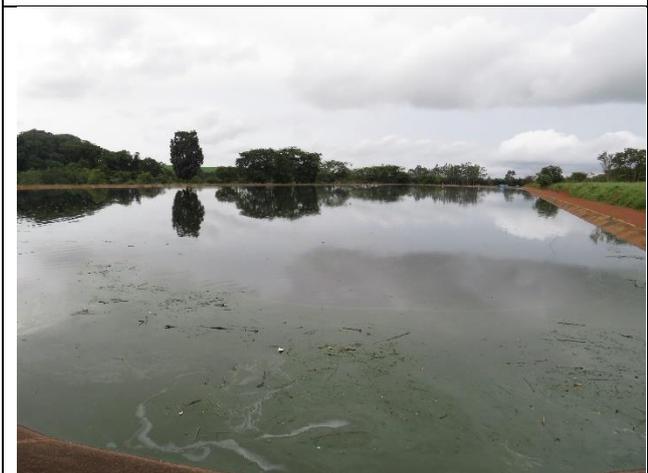
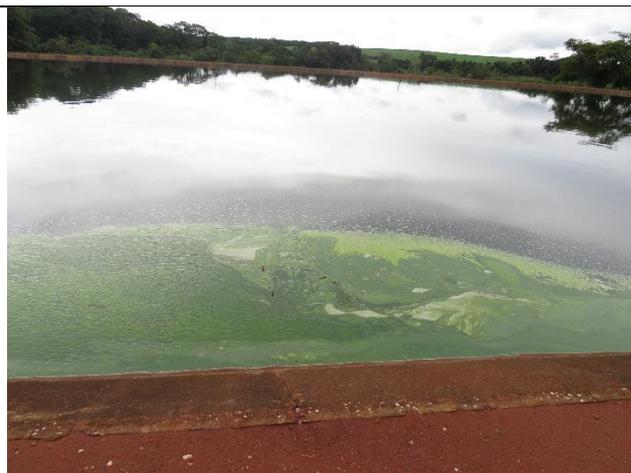
Quanto às duas lagoas facultativas verificou-se que, estas operam em estado adequado, não havendo presença de zonas de mortas, curtos-circuitos e nem levantamento de lodo. Porém **foi detectado que havia sobrenadante**. No momento da vistoria não constava vegetação causando sombreamento dessas lagoas. Segundo colaboradores, não é realizada a remoção de lodo no fundo das lagoas facultativas por haver baixa geração e, portanto, ainda não houve necessidade. **Havam manchas verdes na superfície lateral da lagoa**, sem machas negras, tampouco havia manchas de

Autor: AMAE
 Lagoas facultativas – Presença de sobrenadante e manchas verdes.

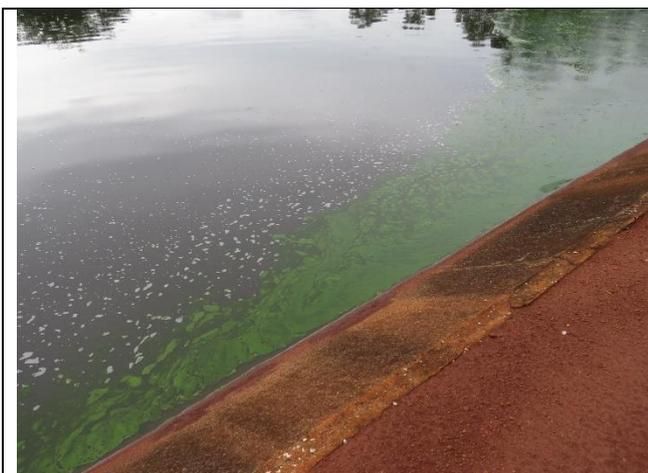
As quatro lagoas de maturação encontram-se em operação, em condições regulares, sem vegetação em contato com a água ou causando sombreamento. **No momento da vistoria haviam zonas com sobrenadante**, sem curtos-circuitos. **Foram identificadas manchas verdes nas bordas das lagoas**, sem a presença de manchas negras e tampouco presença de óleo na superfície. Não constatado processo erosivo nos taludes, sem infiltração visível, sem presença de avifauna e insetos. A coloração do efluente era verde.

Autor: AMAE
Lagoas de maturação – Presença de
sobrenadante e manchas verdes.

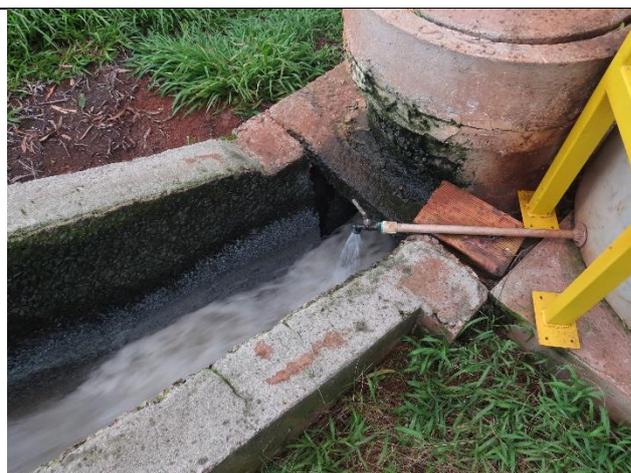
Na saída das lagoas de maturação é adicionado um líquido antiespumante, dosado de forma manual e contínua.

Autor: AMAE
Dosagem de antiespumante.
