AGÊNCIA DE REGULAÇÃO DOS SERVIÇOS PÚBLICOS DE SANEAMENTO BÁSICO - AMAE
DIRETORIA DE NORMATIZAÇÃO, FISCALIZAÇÃO E CONTROLE
COORDENAÇÃO DE FISCALIZAÇÃO E CONTROLE

ASSUNTO: Sistemas de Reservação: Ataídes, Vale das Araras, Setor dos Funcionários e Dona Ilza/Serra Dourada.

DATA DA FISCALIZAÇÃO: 17/11/2022

PROCESSO: 0036/2022

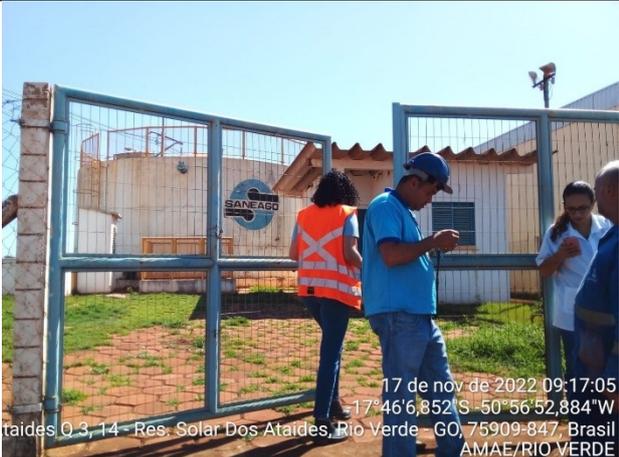
- O local não possui placa de identificação;
- As condições de limpeza não estão adequadas;
- O para-raios se encontra sem fiação de aterramento;
- O REL apresenta dano estrutural e vazamento.

<p>17 de nov de 2022 09:18:31 -17°46'6,636"S -50°56'52,698"W taídes Q 3, 14 - Res. Solar Dos Ataídes, Rio Verde - GO, 75909-847, Brasil AMAE/RIO VERDE</p>
<p>Autor: AMAE Descrição: Entrada SR Ataídes, sem placa de identificação.</p>	<p>Autor: AMAE Descrição: REL Ataídes.</p>

- Placa de identificação no local com endereço completo e volume de reservação especificado, **EM 15 DIAS.**
- Instalação da **fição de aterramento do para-raios**, **EM 15 DIAS.**
- Apresentar **Plano de Intervenção para a manutenção do reservatório elevado de forma a solucionar o vazamento do mesmo**, **EM 30 DIAS.**
- A prestadora deverá **providenciar a limpeza do local**, **EM 15 DIAS.**

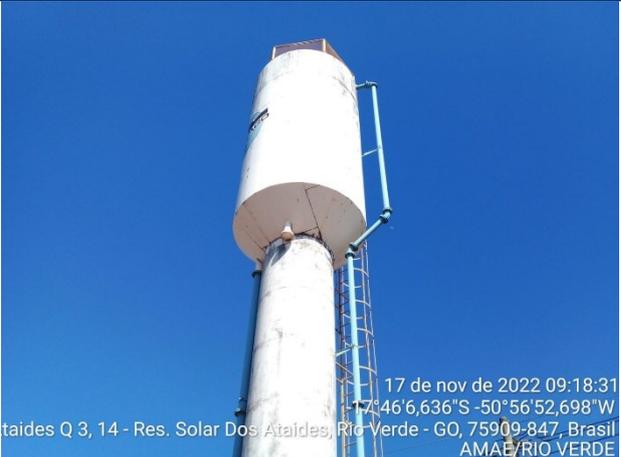
O REL Ataídes **apresenta falha estrutural em sua base, com vazamento de água através de uma provável rachadura.** As escadas externas de acesso ao reservatório estão em boas condições de uso e possuem gaiola de proteção e guarda corpo na laje de cobertura. O reservatório possui sinalização noturna e para-raios, **porém o para-raios se encontra sem a fiação de aterramento.** A cobertura do reservatório não pode ser vistoriada na diligência em questão. Há tubulação de ventilação no reservatório. Os dutos de ventilação estão protegidos de forma a impedir a entrada de água de chuva e limite a entrada de poeira. O REL possui medidor e sistema de nível automatizado, e atende a demanda máxima diária local. O mesmo também possui macromedidor velocimétrico. Existe tubo extravasor, e não ocorre extravasamento do REL. A limpeza e desinfecção do mesmo estava prevista para 22 de novembro de 2022. A água de lavagem é medida através do macromedidor do sistema. Existe tubulação de descarga de fundo. Todas as caixas de inspeção e passagem estão devidamente protegidas.

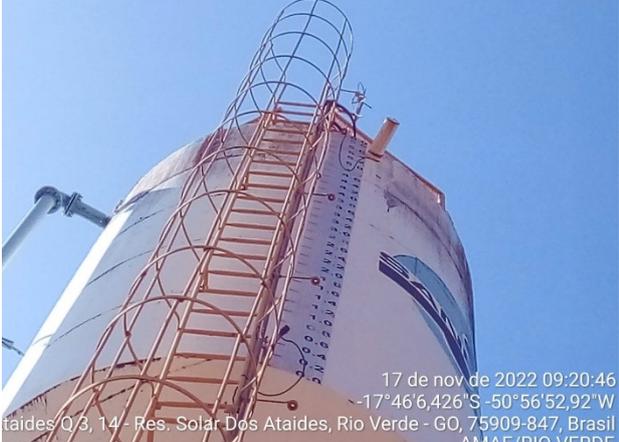
<p>17 de nov de 2022 09:18:09 -17°46'6,522"S -50°56'52,698"W taídes Q 3, 14 - Res. Solar Dos Ataídes, Rio Verde - GO, 75909-847, Brasil AMAE/RIO VERDE</p>
<p>Autor: AMAE Descrição: Detalhe REL Ataídes: para-raios sem fixação de aterramento.</p>	<p>Autor: AMAE Descrição: Vazamento de água oriundo do REL Ataídes.</p>

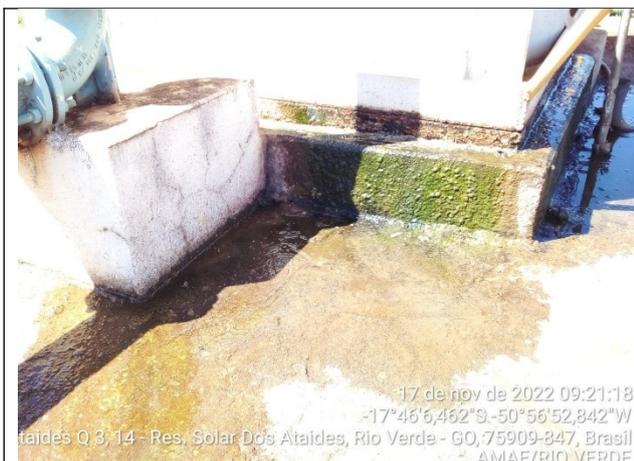
Autor: AMAE
Descrição: Vazamento de água oriundo do REL Ataídes.

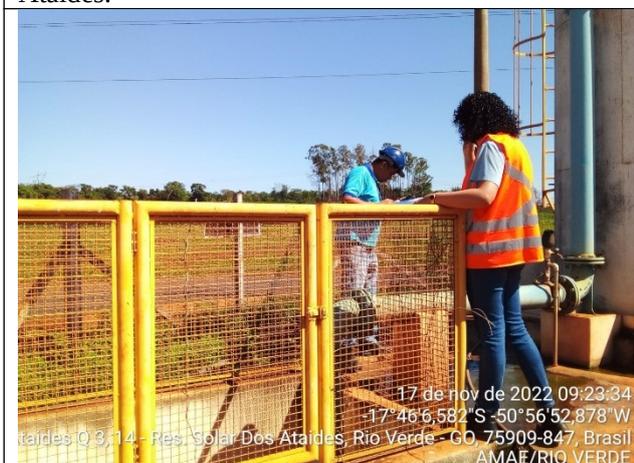
Autor: AMAE
Descrição: Caixas de inspeção protegidas por guarda-corpo no SR Ataídes.

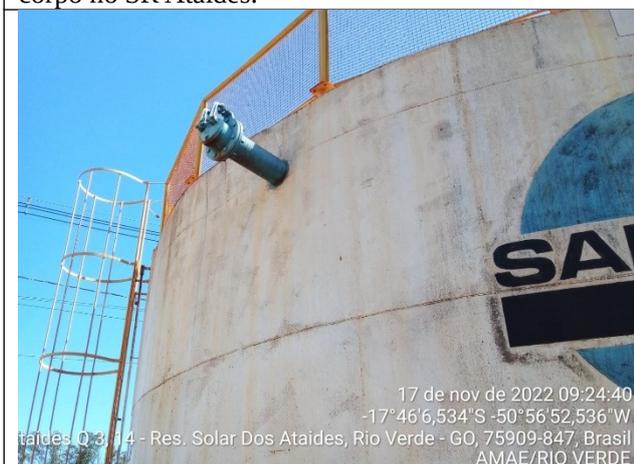
Autor: AMAE
Descrição: Extravasador do RAP Ataídes devidamente coberto.

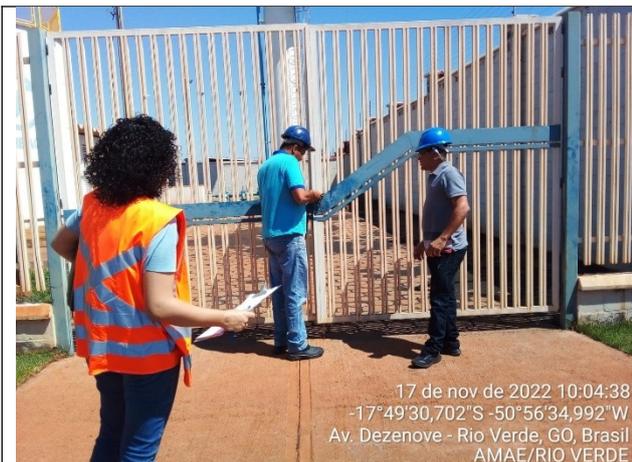
- O local não possui placa de identificação.

Descrição: Entrada do SR Vale das Araras, sem placa de identificação.

- A prestadora deverá **providenciar placa de identificação com endereço completo e volume de reservação especificado**, **EM 15 DIAS.**

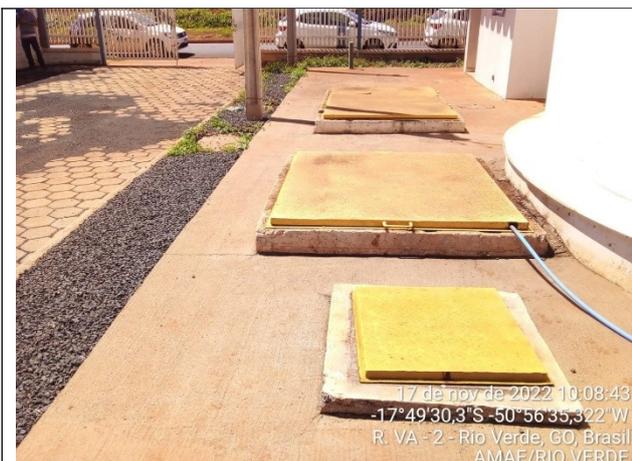
Autor: AMAE
Descrição: Caixas de inspeção com tampa no SR Vale das Araras.

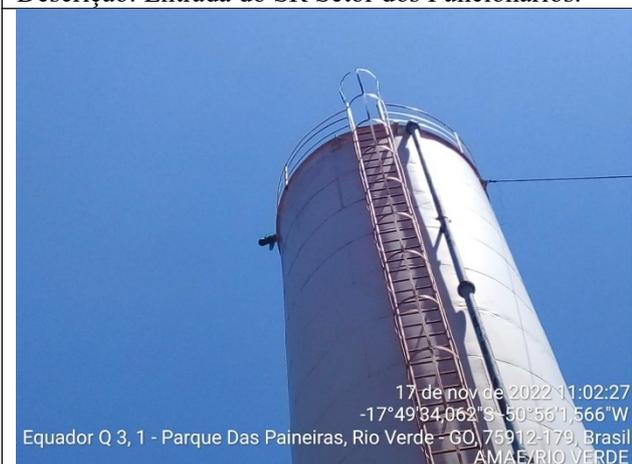
O REL Setor dos Funcionários possui condições estruturais e conservação adequadas. As escadas externas de acesso ao reservatório estão em boas condições de uso e possuem gaiola de proteção e guarda corpo na laje de cobertura. **O reservatório não possui sinalização noturna e para-raios.** A cobertura do reservatório não pode ser vistoriada na diligência em questão. Há tubulação de ventilação no reservatório. Os dutos de ventilação estão protegidos de forma a impedir a entrada de água de chuva e limite a entrada de poeira. O REL possui medidor e sistema de nível automatizado, e atende a demanda máxima diária local. O mesmo também possui macromedidor, localizado no sistema Santa Cruz. Existe tubo extravasor, e não ocorre extravasamento do REL. A limpeza e desinfecção do mesmo foi realizada no dia 19 de julho de 2022. A água de lavagem é medida através do macromedidor do sistema. Existe tubulação de descarga de fundo. **As caixas de inspeção e passagem não estão devidamente protegidas.** Não existem vazamentos nas instalações (tubos, registros, etc).

- O reservatório não possui sinalização noturna e para-raios;
- As caixas de inspeção e passagem se encontram sem tampas ou guarda-corpo.

Autor: AMAE
Descrição: Detalhe REL Setor dos Funcionários – o mesmo não possui sinalização noturna e para-raios.

- A prestadora **deverá instalar para-raios e sinalização noturna no REL**, **EM 30 DIAS.**
- **Deverá ser realizada a instalação de grades, tampas ou guarda-corpos nas caixas de passagem e inspeção**, de forma a evitar acidentes no local, **EM 30 DIAS.**

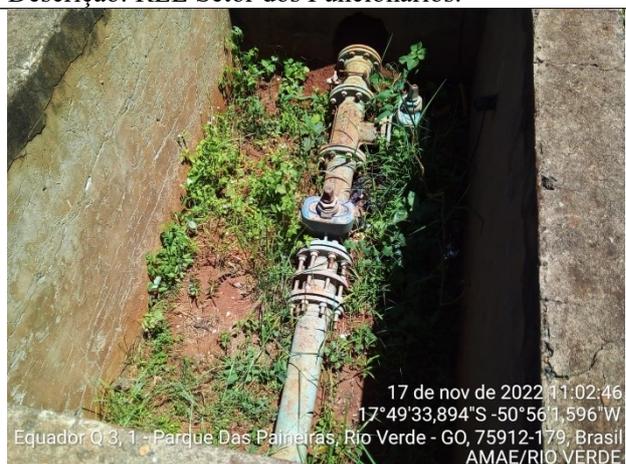
Autor: AMAE
Descrição: Caixa de inspeção no SR Setor dos Funcionários, sem tampa de proteção.

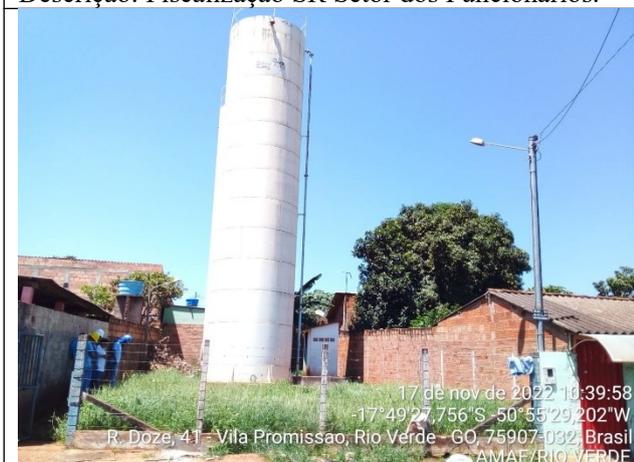
O sistema de reservação é composto por dois reservatórios elevados (REL) em material metálico, com volume de 100 m³ cada. O SR encontra-se devidamente isolado e cercado, **porém as condições de limpeza do terreno não estão adequadas, com a grama do local alta, e ainda grande quantidade de resíduos de podas anteriores. O local possui não possui placa de identificação.**

- O local não possui placa de identificação;
- As condições de limpeza não estão adequadas;
- Os reservatórios não possuem sinalização noturna e para-raios;
- Os dutos de ventilação não estão protegidos de forma a impedir a entrada de água de chuva e limitar a entrada de poeira;
- As caixas de inspeção e passagem se encontram sem tampas ou guarda-corpo.

Descrição: Entrada SR Dona Ilza/Serra Dourada – sem placa de identificação.

- A prestadora **deverá providenciar placa de identificação com endereço completo e volume de reservação especificado**, **EM 15 DIAS.**
- Deverá **providenciar a limpeza do local**, **EM 15 DIAS**
- A prestadora **deverá instalar para-raios e sinalização noturna no REL**, **EM 30 DIAS.**
- **Deverá ser realizada a instalação de grades, tampas ou guarda-corpos nas caixas de passagem e inspeção**, de forma a evitar acidentes no local, **EM 30 DIAS.**
- A prestadora deverá **providenciar cobertura para os dutos de ventilação do RAP**, **EM 15 DIAS.**

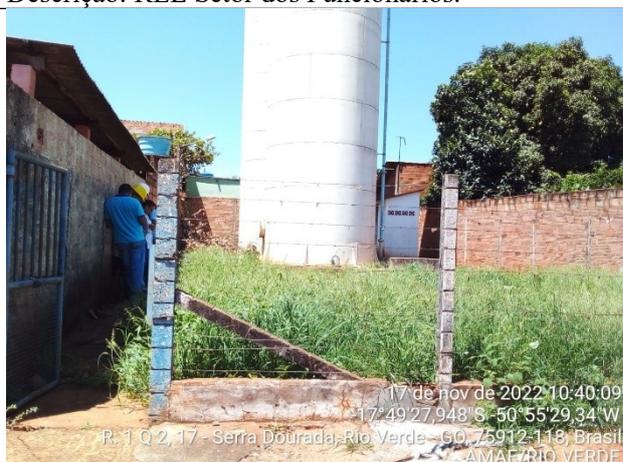
Descrição: Detalhe da altura da grama no SR Dona Ilza/Serra Dourada.

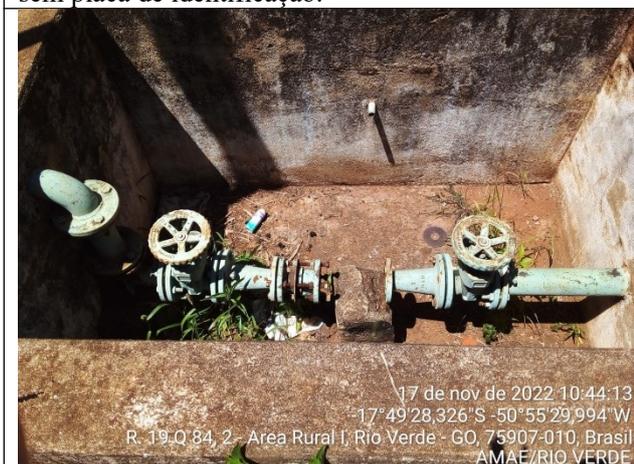
tubo extravasor em ambos, e não ocorre extravasamento. A limpeza e desinfecção do sistema foi realizada no dia 28 de junho de 2022. A água de lavagem é medida através do macromedidor do sistema. Existe tubulação de descarga de fundo. **As caixas de inspeção e passagem não estão devidamente protegidas.** Não existem vazamentos nas instalações (tubos, registros, etc).

Descrição: Caixa de inspeção no SR Dona Ilza / Serra Dourada, sem tampa de proteção.

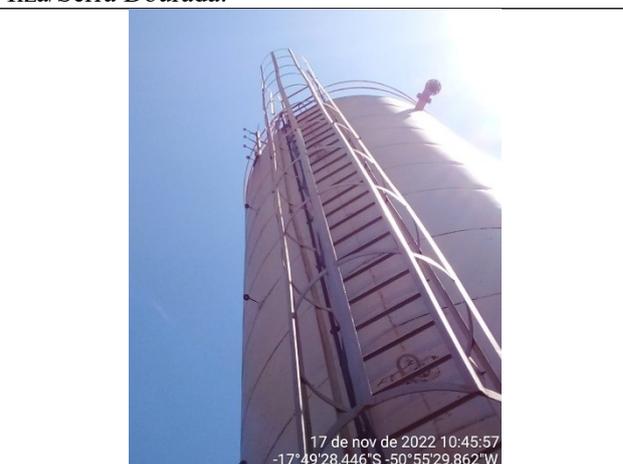
Ambos Reservatórios Elevados possuem condições estruturais e conservação adequadas. As escadas externas de acesso aos reservatórios estão em boas condições de uso e possuem gaiola de proteção e guarda corpo na laje de cobertura. **Os reservatórios não possuem sinalização noturna e para-raios.** A cobertura dos reservatórios não pode ser vistoriada na diligência em questão. Há tubulação de ventilação nos reservatórios. **Os dutos de ventilação dos reservatórios não estão protegidos de forma a impedir a entrada de água de chuva e limite a entrada de poeira.** Os RELs possuem medidor e sistema de nível automatizado, e atendem à demanda máxima diária local. Os mesmos também possuem macromedidor, localizado no sistema Santa Cruz. Existe

Descrição: Detalhe REL 1 – Dona Ilza / Serra Dourada, sem para-raios e sinalização noturna.

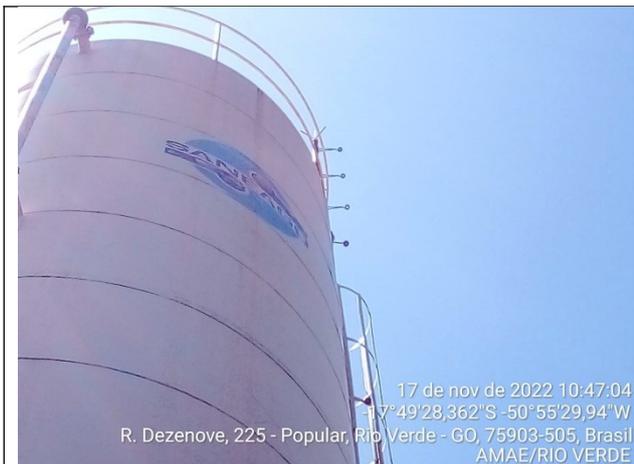
Descrição: Detalhe REL 2 - Dona Ilza / Serra Dourada, sem para-raios e sinalização noturna.

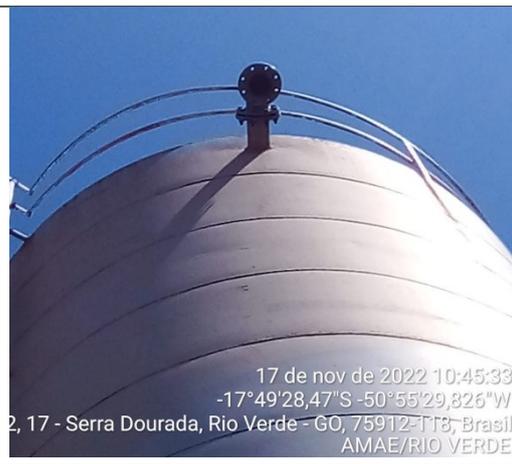
Segundo a NBR 12.217 de 1994, que trata sobre Projeto de reservatório de distribuição de água para abastecimento público, item 5.14.1: *“O reservatório deve possuir ventilação para entrada e saída de ar, feita por dutos protegidos com tela e com cobertura que impeça a entrada de água de chuva e limite a entrada de poeira.”*

Descrição: Detalhe REL Dona Ilza / Serra Dourada, extravasor sem tela.

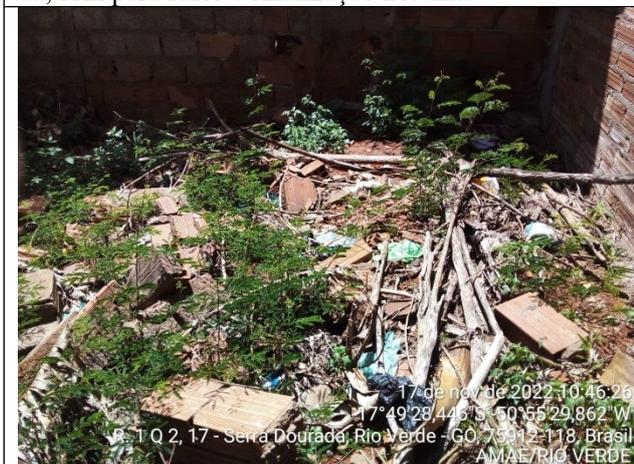
Descrição: Grande quantidade de lixo no SR Dona Ilza / Serra Dourada.

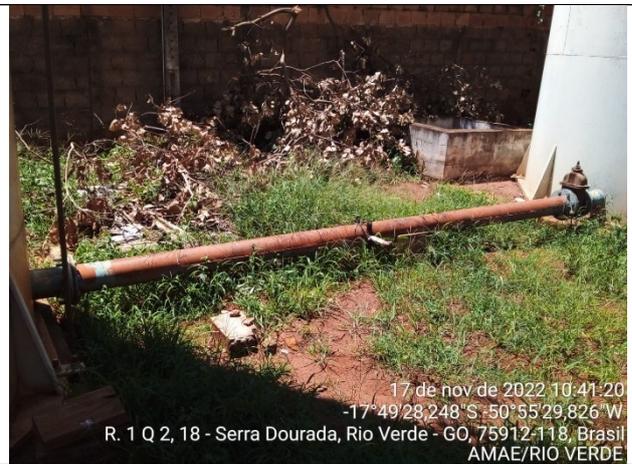
Descrição: Tubulação de conexão entre os RELs, com detalhe para o lixo acumulado ao fundo.
