RELATÓRIO DE FISCALIZAÇÃO

RF/DNFC/CFC/0015/2021

ASSUNTO: Averiguação das condições de lançamento dos efluentes tratados da ETE Chapadinha

PRESTADOR DE SERVIÇOS: Saneamento de Goiás S/A - SANEAGO

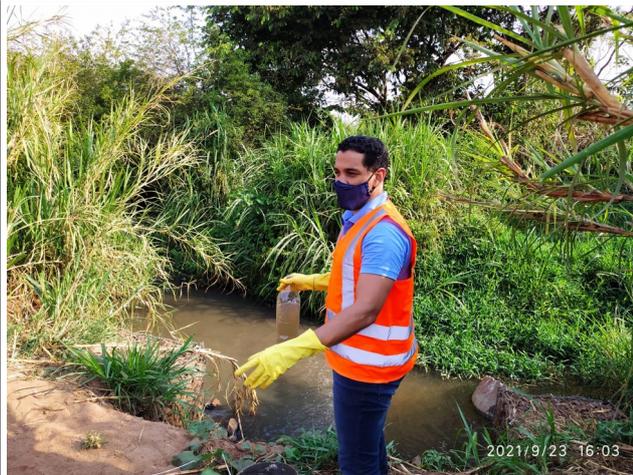
Foto 1: Coleta de efluente tratado da ETE Chapadinha.

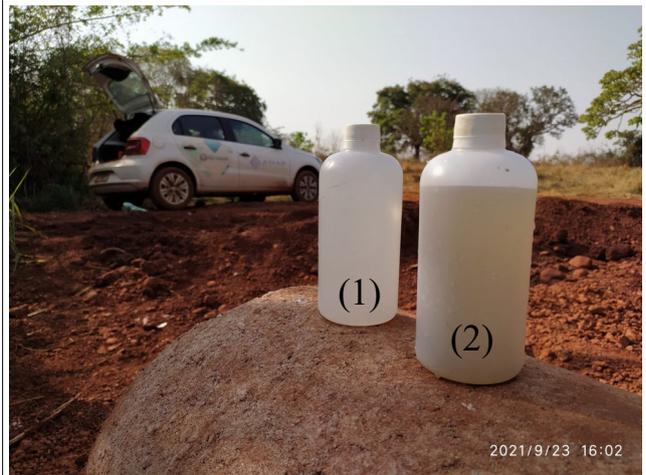
Foto 2: Amostras de água do rio (1) e efluente tratado (2).

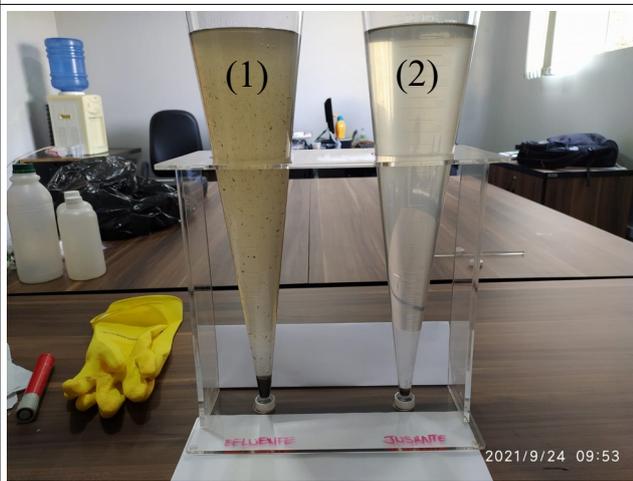
Foto 3: Realização de ensaio de cone imhoff. (1) efluente tratado e (2) jusante do lançamento.

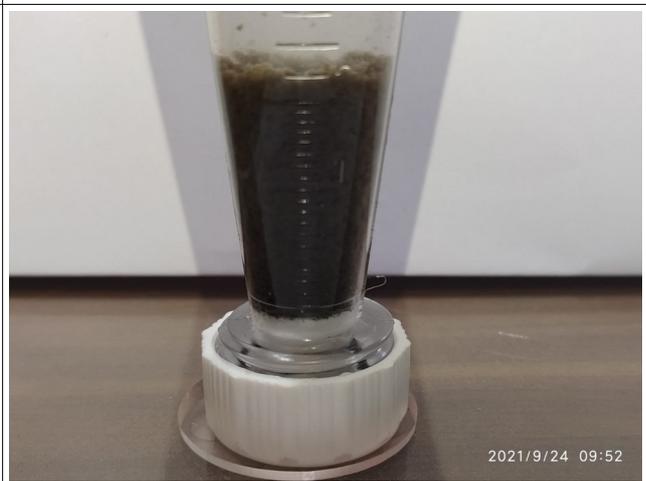
Avaliando-se os resultados obtidos, verifica-se que o efluente lançado não atendeu as diretrizes estabelecidas pela Resolução CONAMA nº 430/2011 para o parâmetro sólidos sedimentáveis nas duas amostragens realizadas. Verifica-se ainda a redução de oxigênio dissolvido devido ao lançamento do efluente, que ficou abaixo do estabelecido pela Resolução CONAMA nº 357/2005.

1. O efluente tratado pela ETE Chapadinha, coletado nos dias 23 e 24 de setembro, encontrava-se fora dos padrões de qualidade, estabelecidos pela Resolução CONAMA nº 430/2011, para o parâmetro sólidos sedimentáveis.
2. As condições de qualidade do corpo receptor foram afetadas com o lançamento do esgoto tratado, provocando a redução de oxigênio dissolvido a jusante, que ficou abaixo do estabelecido pela Resolução CONAMA nº 357/2005 em ambas amostragens, bem como conferindo odor característico de esgoto ao curso hídrico.
3. O prestador de serviços responsável pelo lançamento de esgoto tratado fora dos padrões de

Foto 4: Resultado do ensaio de sólidos sedimentáveis de 2 mL/L após 1 hora, para efluente tratado.

A AMAE/RIO VERDE determina à prestadora que adeque em caráter de urgência (10 dias), os procedimentos operacionais para modificar e/ou melhorar a eficiência de tratamento e atender aos padrões de lançamento dos efluentes tratados no Ribeirão Lajes, e que apresente os motivos de ter excedido os padrões de qualidade para lançamento de efluentes descritos pela legislação. Ainda resta a prestadora apresentar relatório operacional contendo as análises realizadas especificamente para os padrões anotados neste relatório, no arco temporal de 24 horas antes da fiscalização realizada (22/09) até 24 horas após a fiscalização encerrada (25/09) para os parâmetros observados neste relatório.

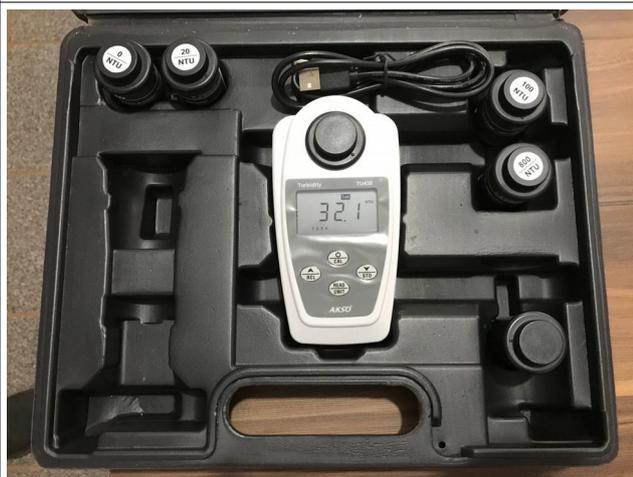
– Em ponto a jusante, foi observado aumento da turbidez do córrego (quando comparado com ponto a montante), presença de odor característico de esgoto, material sobrenadante nas margens, além de grande quantidade de material escuro sedimentado em seu leito. Também foram realizadas coletas para análise de pH, oxigênio dissolvido, turbidez e sólidos sedimentáveis.

Foto 5: Ensaio de turbidez de amostra do rio (a jusante).

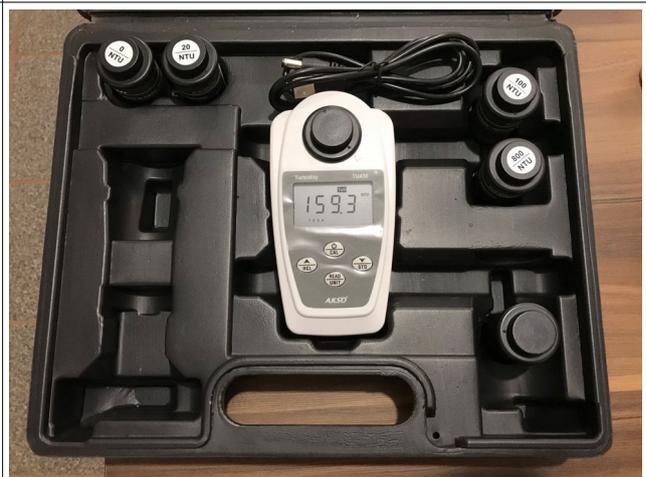
– O efluente lançado apresentava odor característico de esgoto sanitário, alta turbidez, sendo ainda perceptível a presença de sólidos (aparentemente lodo de esgoto). Foram realizadas coletas para análise de pH, oxigênio dissolvido, turbidez e sólidos sedimentáveis.

Foto 6: Ensaio de turbidez (efluente tratado).

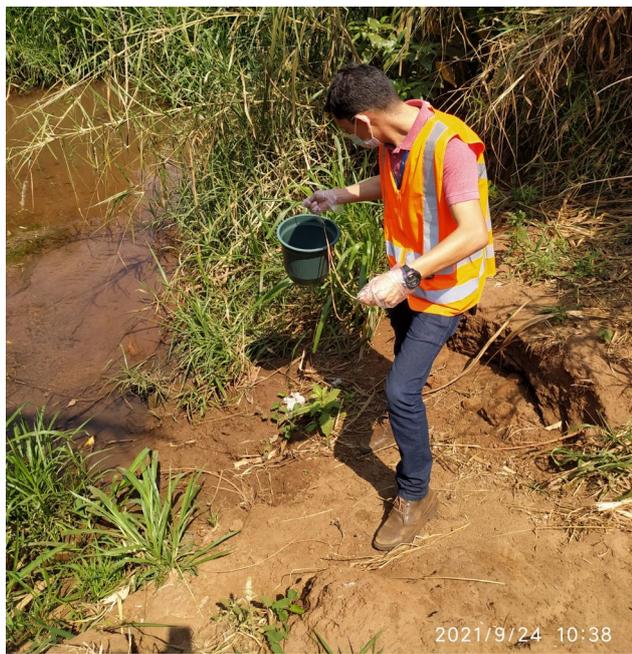
– O ponto a montante do Córrego Lajes apresentava características visuais satisfatórias: ausência de cor, odor ou objetos flutuantes, onde foi realizada coleta para ensaio de pH, oxigênio dissolvido e turbidez.

Foto 7: Coleta de amostras de água do ribeirão (montante)

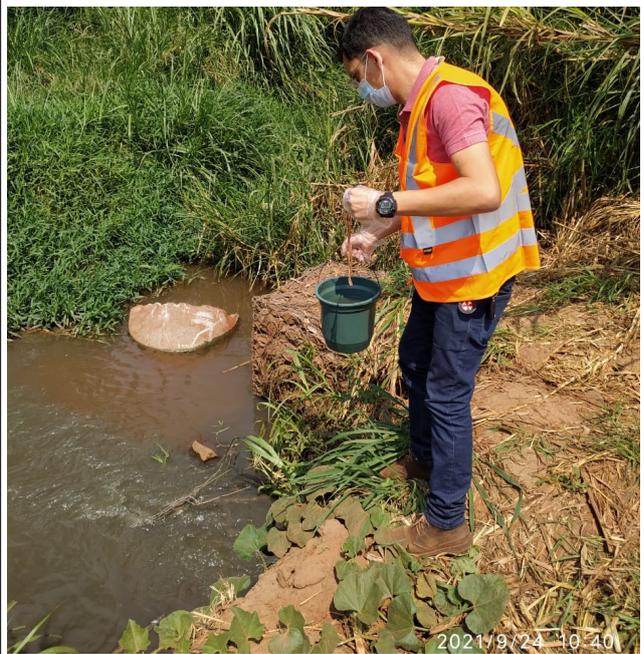
Foto 8: Coleta de amostras de efluente tratado.

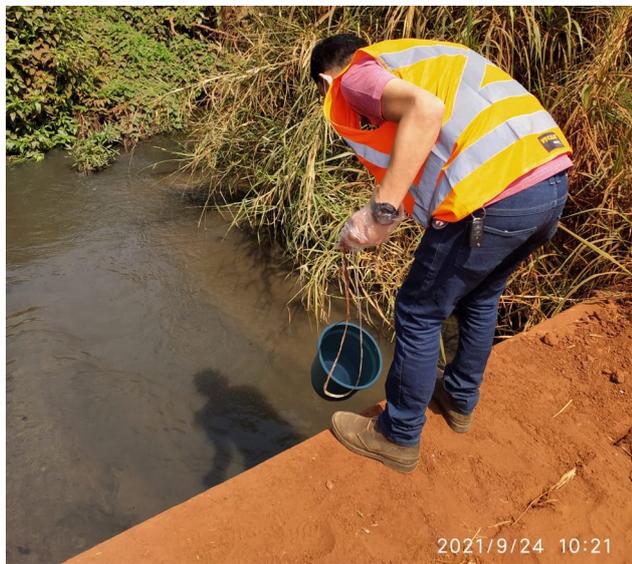
Foto 9: Coleta de amostras de água do ribeirão (a jusante).

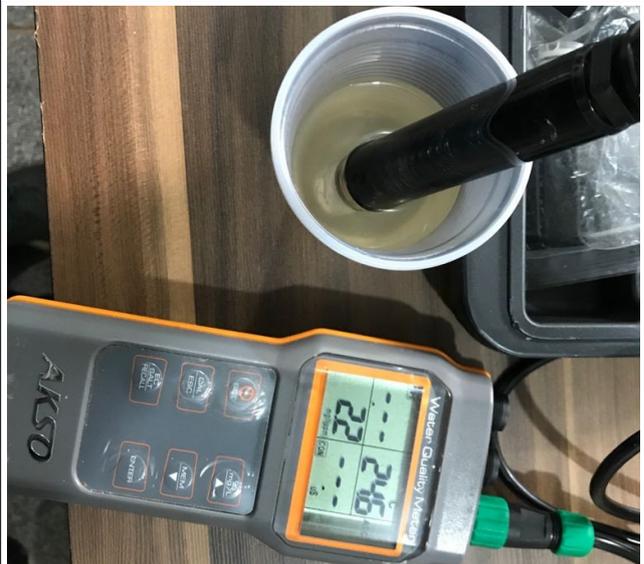
Foto 10: Ensaio de OD do efluente tratado.

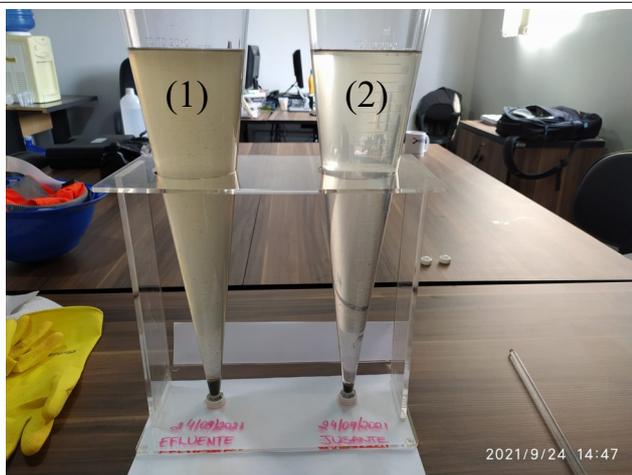
Foto 11: Segundo ensaio de sólidos sedimentáveis realizado. Efluente tratado (1) e jusante do lançamento (2).

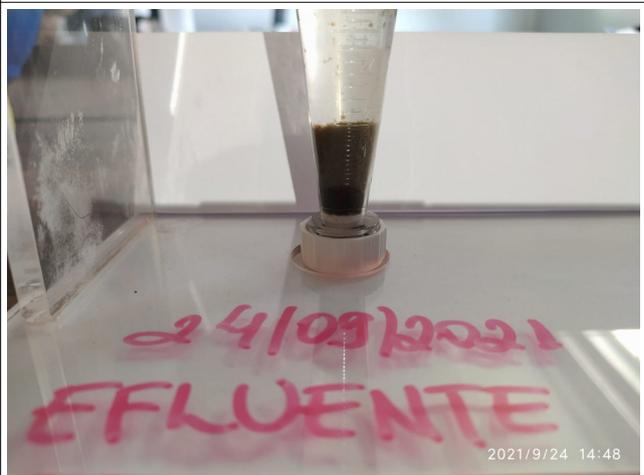
Foto 12: Resultado de 2 mL/L de sólidos sedimentáveis do efluente tratado.
