**RELATÓRIO DE FISCALIZAÇÃO**

**RF/DNFC/CFC/0005/2022**

**ASSUNTO: Sistema Promissão (REL Santa Cruz)**

**DATA DA FISCALIZAÇÃO: 09/03/2022**

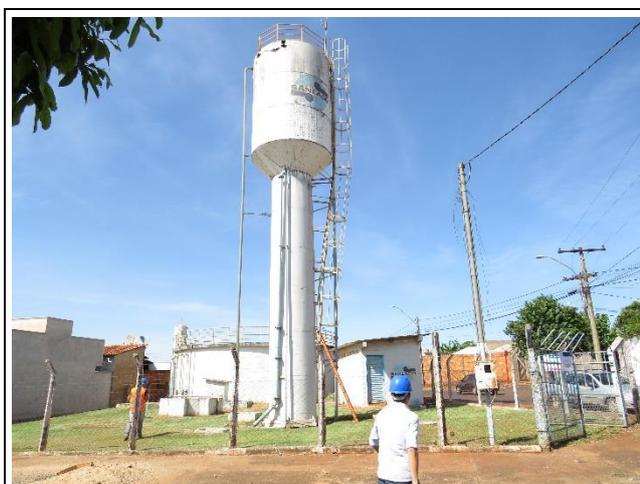
Autor: AMAE/RIO VERDE  
Descrição: REL Metálico.

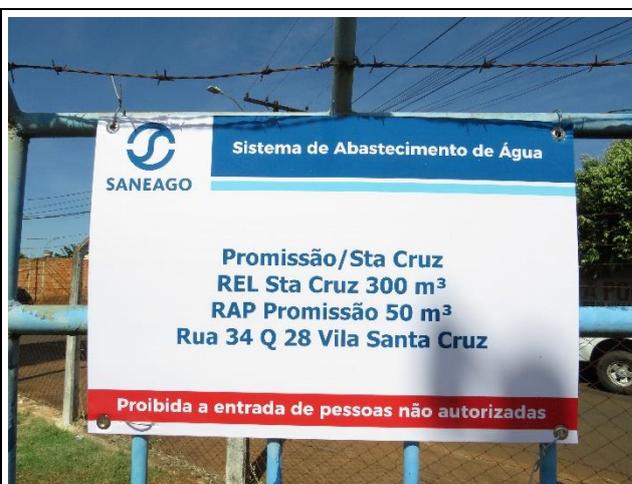
1. O reservatório está deteriorado com indícios de corrosão na estrutura do componente e tampa de inspeção;
2. A placa de identificação não apresenta as informações corretas quanto à capacidade dos dois reservatórios;
3. O para-raio e sinalização noturna não estão em condições adequadas de funcionamento;
4. Não existe tubulação de ventilação;
5. Não existe tubo extravasor.

Autor: AMAE/RIO VERDE  
Descrição: REL Metálico - placa de identificação.

Além disso, em mesmo prazo hábil regulamentar, **corrigir as informações na placa de identificação**, à saber, REL Sta Cruz 50m<sup>3</sup> e RAP Promissão 300m<sup>3</sup> e **adequar em condições de uso o para-raio, a sinalização noturna, tampas de inspeção, tubulação de ventilação, tubo extravasor** e outros aparatos que se façam necessários.

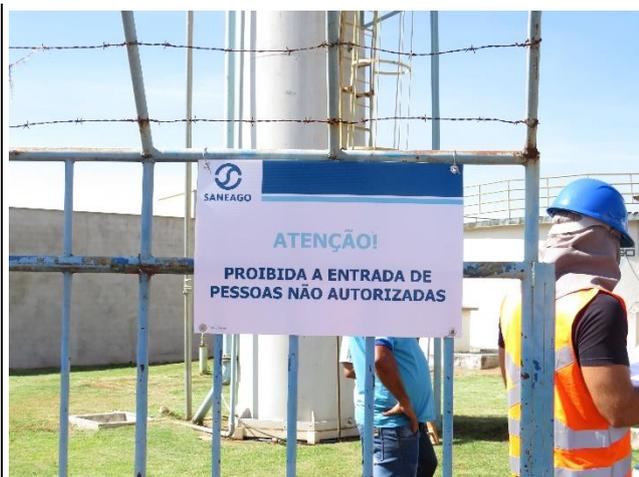
Autor: AMAE/RIO VERDE  
Descrição: REL Metálico – placa de aviso de entrada.

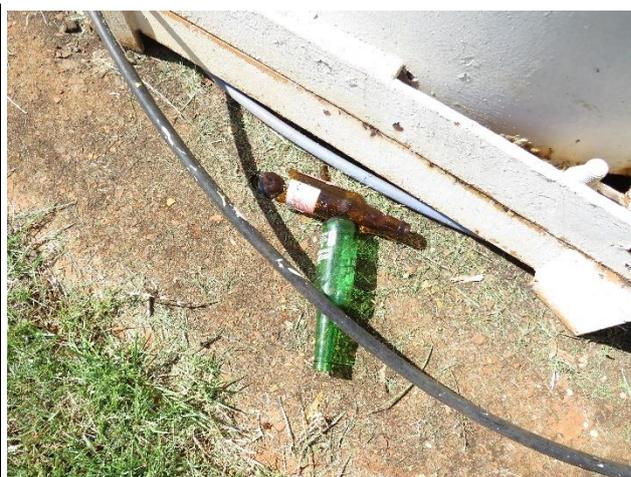
O reservatório é feito de material metálico com capacidade de 50 m<sup>3</sup>. O local do reservatório encontra-se devidamente isolado e cercado e o terreno está em boas condições de limpeza, mas ainda se **verificou a presença de garrafas de vidro no local**. O mesmo possui placa de identificação, sendo necessário o ajuste das informações quanto à capacidade dos dois reservatórios presentes no local. O reservatório **possui para-raio e sinalização noturna, contudo não estão em condições adequadas de funcionamento**. As condições do reservatório não são adequadas, contata-se a presença de corrosão na estrutura do componente. Existe escada interna instalada, aparentemente usual, possuindo gaiola de proteção na escada externa e guarda-corpo na laje de cobertura. As **tampas de inspeção não estão em boas condições** com presença de corrosão e **não há tubulação de ventilação**.

Autor: AMAE/RIO VERDE  
Descrição: REL Metálico – presença de garrafas de vidro no local.

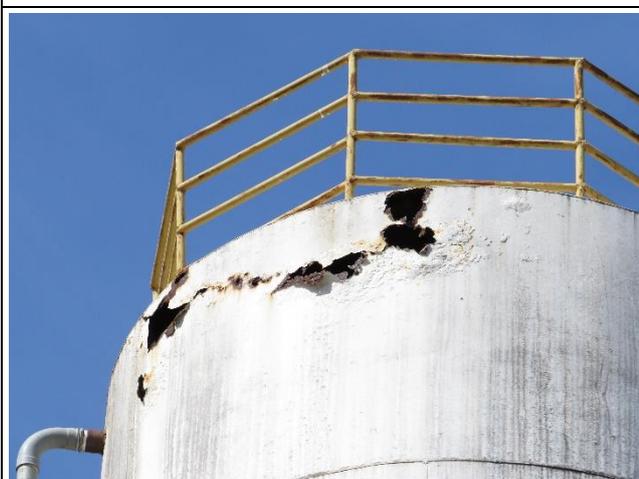
Autor: AMAE/RIO VERDE  
Descrição: REL Metálico - corrosão na estrutura do componente.

**O reservatório encontra-se em estado de deterioração, tal que exige por parte da prestadora de intervenção imediata de forma a restaurá-lo ou realizar a sua troca**, sob pena de incorrer nos termos do Art. 13, item XIV Resolução nº 025/2015 – AGR, onde “operar e manter as instalações de água e esgoto e os respectivos equipamentos de forma inadequada e em mau estado de conservação, manutenção e segurança em face dos requisitos técnicos, contratuais e legais aplicáveis. Assim, em caráter de urgência, a prestadora deverá apresentar a esta reguladora, o **plano de intervenção para a solução deste aparato, em prazo máximo de 30 (trinta) dias**.

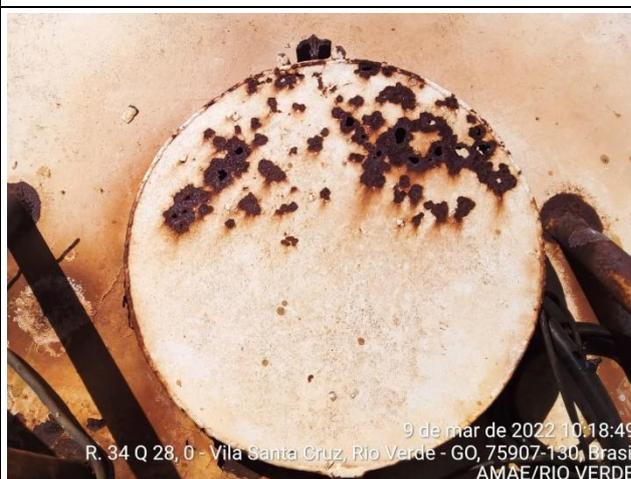
Autor: AMAE/RIO VERDE  
Descrição: REL Metálico - corrosão na tampa de inspeção.

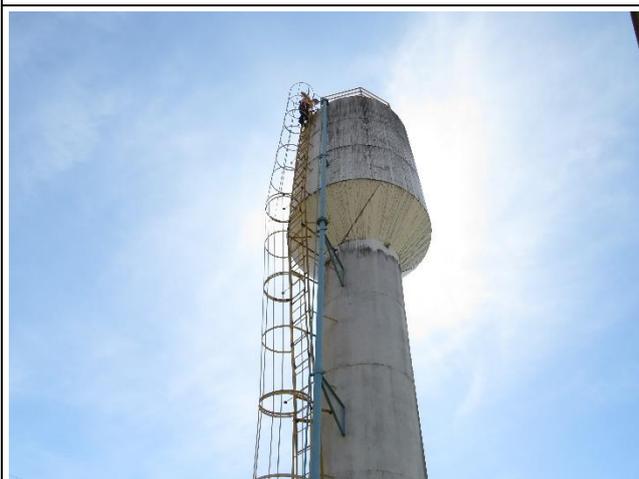
Autor: AMAE/RIO VERDE  
Descrição: REL Metálico - avaliação na cobertura do componente.

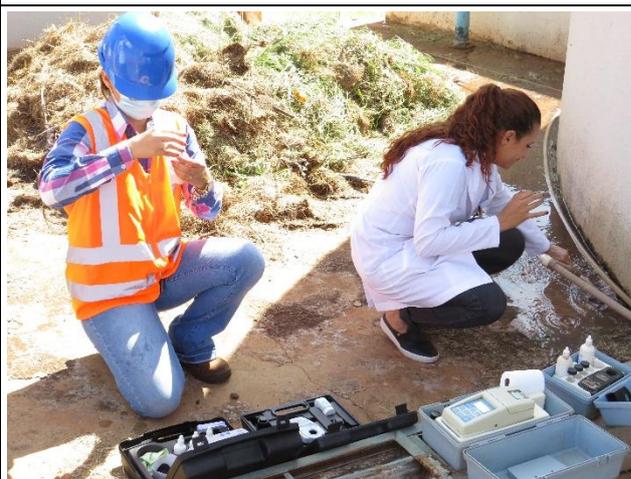
Autor: AMAE/RIO VERDE  
Descrição: REL Metálico – análise físico-química dos parâmetros cloro total e turbidez. Resultados obtidos pela Saneago e AMAE/ RIO VERDE em consonância com o padrão de potabilidade da Portaria GM/MS N° 888, de 4 de maio de 2021.

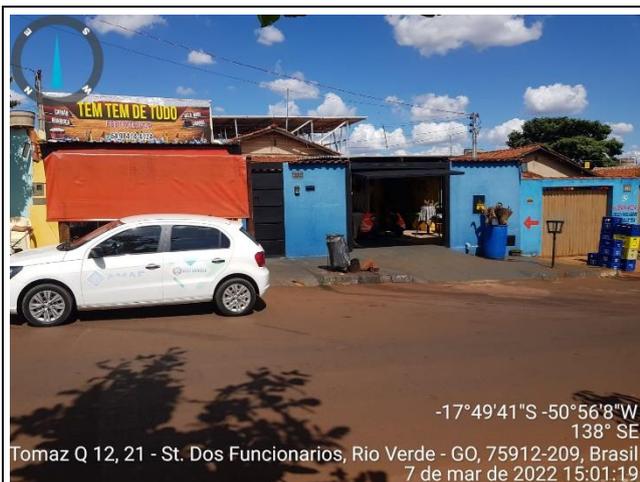
Autor: AMAE/RIO VERDE  
 Descrição: Unidade consumidora abastecida pelo reservatório vistoriado. Na localidade, as amostras para os parâmetros turbidez e cloro total se apresentaram dentro dos limites regulamentares.

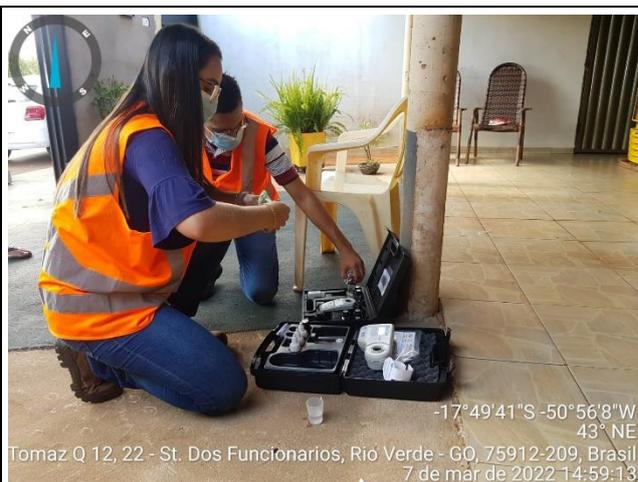
Autor: AMAE/RIO VERDE  
 Descrição: Rede de distribuição do SAA - análise físico-química dos parâmetros de turbidez e cloro total. Resultados obtidos pela AMAE/ RIO VERDE em consonância com o padrão de potabilidade da Portaria GM/MS N° 888, de 4 de maio de 2021.

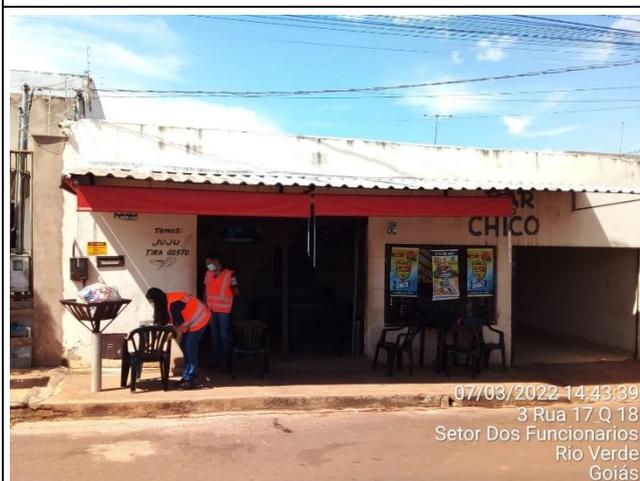
Autor: AMAE/RIO VERDE  
 Descrição: Unidade consumidora abastecida pelo reservatório vistoriado. Na localidade, as amostras para os parâmetros turbidez e cloro total se apresentaram dentro dos limites regulamentares.

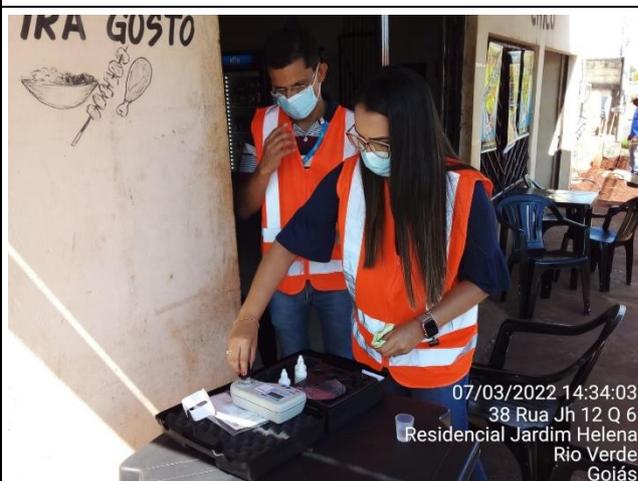
Autor: AMAE/RIO VERDE  
 Descrição: Rede de distribuição do SAA - análise físico-química dos parâmetros de turbidez e cloro total. Resultados obtidos pela AMAE/ RIO VERDE em consonância com o padrão de potabilidade da Portaria GM/MS N° 888, de 4 de maio de 2021.
