RELATÓRIO DE FISCALIZAÇÃO

RF/DNFC/CFC/0002/2022

ASSUNTO: REL 1; REL 2 e RAP - NILSON VELOSO

PRESTADOR DE SERVIÇOS: Saneamento de Goiás S/A - SANEAGO

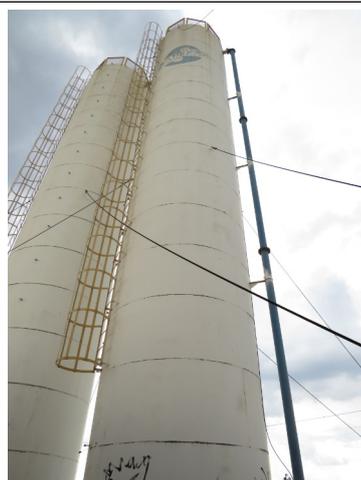
Existem cabos de esteio estabilizando os dois REL's.

Autor: AMAE/RIO VERDE
Descrição: REL 1 e REL 2 com cabo de esteio.

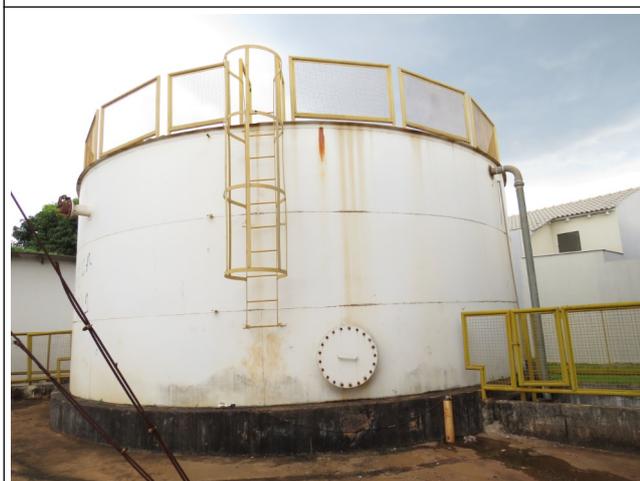
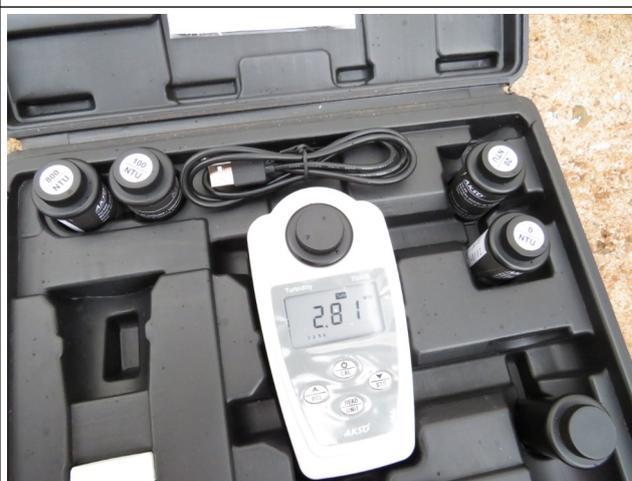
O RAP é feito de material metálico, com capacidade de até 200 m³, encontra-se parcialmente cercado e isolado, o local possui placa de identificação, onde está em boas condições de limpeza. O reservatório se encontra sem rachaduras visíveis e sinais de corrosão, com escada de acesso em boas condições, assim como as escadas instaladas internamente. Possui gaiola de proteção e guarda-corpo na laje de cobertura. As tampas de inspeção se encontram fechadas e em boas condições, a tubulação de ventilação se encontra protegida contra entrada de água e poeira com tela.

Descrição: RAP

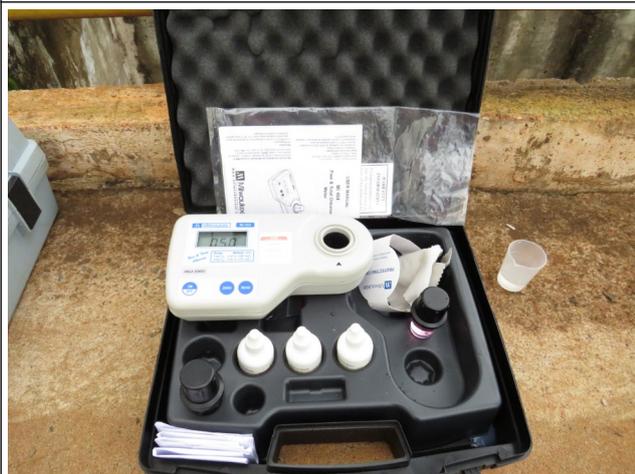
Foi realizado medições de turbidez e cloro através do turbidímetro digital de marca AKSO, modelo TU430 e medidor de cloro livre e cloro total com reagentes líquido para color DPD1, DPD2 e DPD3 marca AKSO, modelo Mi404. Os resultados obtidos pela AMAE nas medições de turbidez foi 2,81 NTU, cloro livre 0,50 mg/L e cloro total 0,64 mg/L. Já os resultados obtidos pela SANEAGO nas medições de turbidez foi 2,80 NTU e cloro livre 0,47 mg/L.

Descrição: Aferição da turbidez realizada pela equipe de fiscalização AMAE.

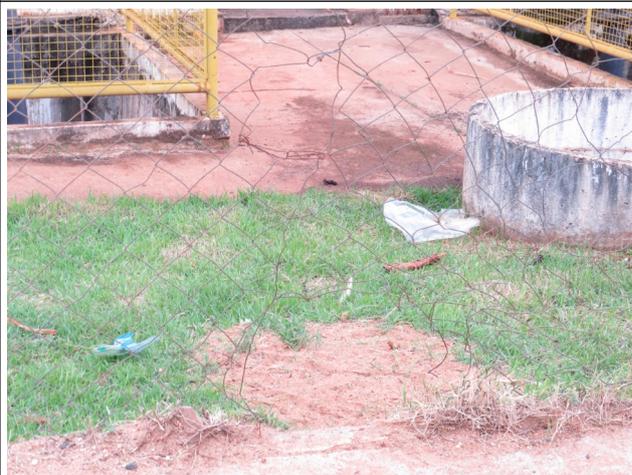
1. O local onde os reservatórios estão inseridos não estão devidamente cercados, possui sinais de danificação da tela.
2. Escada de acesso ao fechamento de registros está comprometida.

Descrição: Escada de acesso ao fechamento de registros.

Providenciar a reparação da tela de cercamento dos reservatórios e realizar a manutenção e concerto da escada de acesso ao fechamento de registros.
