**RELATÓRIO DE FISCALIZAÇÃO**

**RF/DNFC/CFC/0004/2021**

**ASSUNTO:** Estação de Captação Ribeirão Abóbora.

**DATA DA FISCALIZAÇÃO:** 04 de fevereiro de 2021.

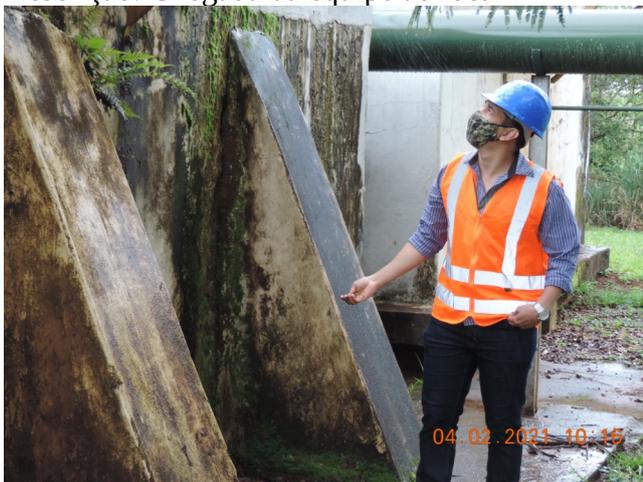
Quanto a equipamentos e aparelhamentos para a produção constatou-se que existe gradeamento primário de grandes partículas. Contudo o desarenador está com estado de conservação considerado deteriorado apresentando rachaduras, vazamentos, e formação de vegetação limnófila.

1. O sistema de desarenação está comprometido com rachaduras, formação de lodo, crescimento de vegetação limnófila além de pintura deteriorada.
2. Não consta sistema autônomo de geração de energia para casos de interrupção de fornecimento de energia elétrica por parte da prestadora de serviços.

Autor: AMAE/Rio Verde  
Descrição: Desarenador com lodo

A prestadora deverá providenciar a readequação completa do sistema de desarenação que atualmente está comprometido fazendo as devidas reformas, e apresentando comprovação da sua readequação a esta agência reguladora. Ainda deverão ser apresentadas razões para não instalação até a data presente, de sistema autônomo de geração de energia elétrica para suprimento em casos de interrupção de fornecimento por rede concessionária

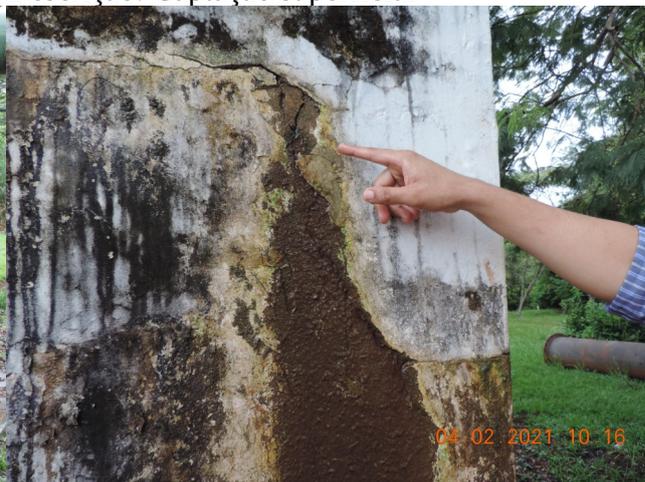
Autor: AMAE/Rio Verde  
Descrição: Rachadura em desarenador

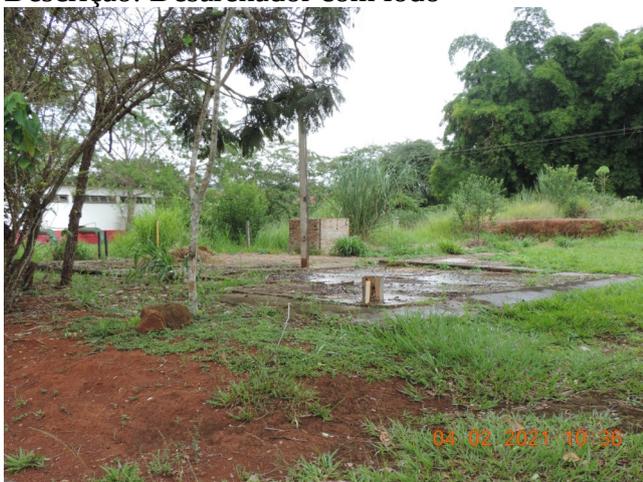
Contudo há evidências que as obras estejam paralisadas sem avanço. Isso é caracterizado pela formação de vegetação daninha invasora em locais que são determinados para a instalação da nova planta operacional. Além disso equipamentos metálicos apresentam oxidação caracterizando a exposição à intempéries sem a devida proteção ou utilização.

Autor: AMAE/Rio Verde  
Descrição: Local de futura ampliação

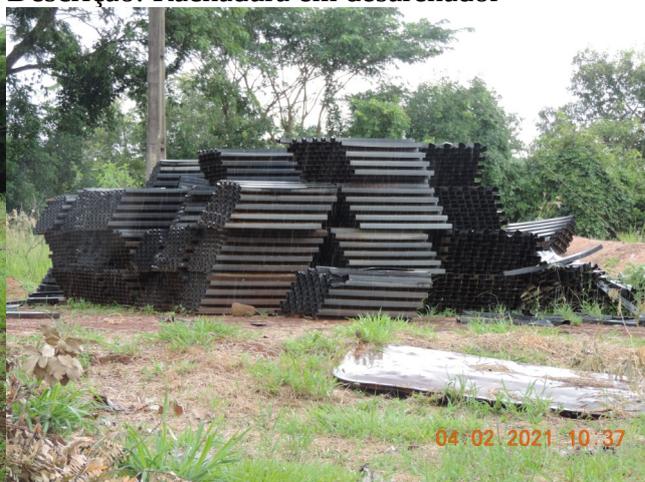
Ademais ainda pode ser notar que alguns equipamentos produzidos em material plástico que serviria de leio filtrante para o sistema a ser implantado, já estão deteriorados, pelo tempo de exposição ao Sol e chuva sem o devido acondicionamento ou implantação.

Autor: AMAE/Rio Verde  
Descrição: Equipamentos expostos à intempéries

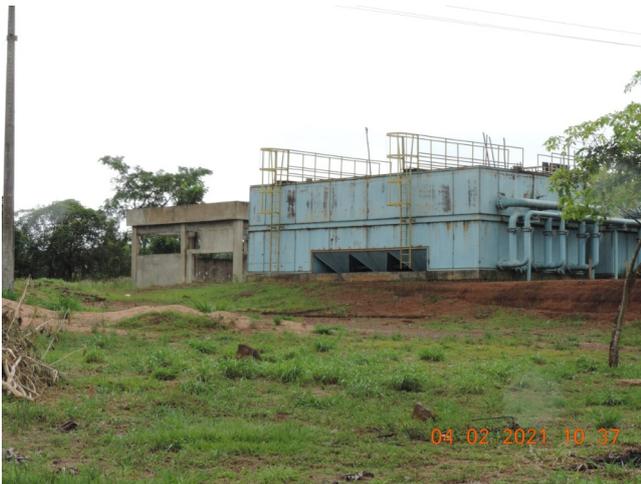
3. A empresa prestadora não cumpriu o processo de ampliação da Estação de Captação Abóbora, conforme previsto no item 8 – Projeções de Investimentos, constante do Plano Municipal de Saneamento Básico de Rio Verde, descumprindo assim também os termos do Termo de Ajustamento de Conduta constante do processo judicial nº 529926.40.2017.8.09.0137 notadamente a Cláusula Segunda – Das obrigações, item 1, onde se previa o término de tais obras em 30 de junho de 2011 e ainda item 4, onde lê-se que, *a ampliação dos serviços de abastecimentos de água será iniciada na primeira semana de novembro de 2011 e será concluída em 28/02/2012.*

Autor: AMAE/Rio Verde  
Descrição: Sistema pré instalado sem funcionalidade

Ademais a prestadora deverá apresentar os motivos e fatos que deram paralisação às obras de

ampliação bem como apontando as medidas tomadas para solução do problema, fazendo ainda constar novo cronograma de execução

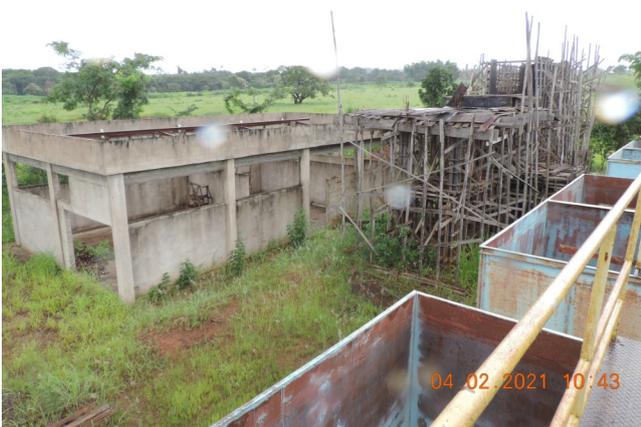
Autor: AMAE/Rio Verde  
Descrição: Obras carecem de intervenção para reativação

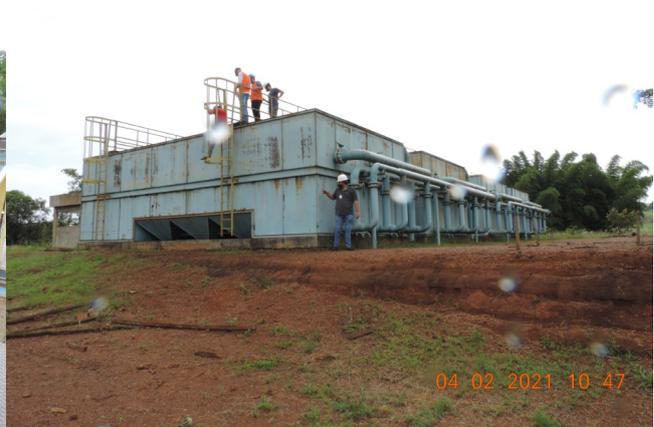
Na mesma oportunidade de ação fiscalizatória a AMAE/Rio Verde, averiguou as condições do processo de ampliação do sistema de captação no ribeirão Abóbora, e o que fora constatado é que alguns equipamentos já foram trazidos para a planta operacional e depositados em local a ser instalado.

Autor: AMAE/Rio Verde  
Descrição: Equipamentos seguem sem instalação completa e são necessários à ampliação
