**AGÊNCIA DE REGULAÇÃO DOS SERVIÇOS PÚBLICOS DE SANEAMENTO BÁSICO  
DIRETORIA DE REGULAÇÃO E FISCALIZAÇÃO  
COORDENAÇÃO DE FISCALIZAÇÃO – CFIC**

**RELATÓRIO DE FISCALIZAÇÃO  
RF/DRF/CFIC/0016/2024**

**Maio/2024**

- SAA Riverlândia – Rua Natal, esq. Com Rua São Luiz, Riverlândia, município de Rio Verde, Goiás.

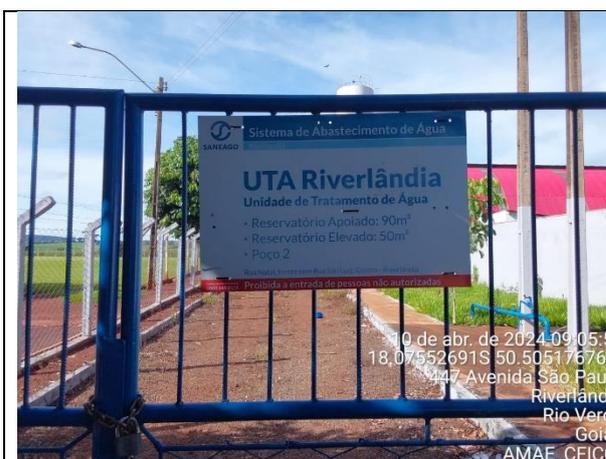
O sistema de abastecimento de Riverlândia consiste em um reservatório elevado (REL) de capacidade 50 m<sup>3</sup> e material metálico, um reservatório apoiado (RAP) de capacidade 90 m<sup>3</sup> em alvenaria. O mesmo é abastecido por quatro poços. O local que abriga os dois reservatórios se encontrava devidamente cercado e isolado, com placa de identificação e condições de limpeza adequadas.

Autor: AMAE  
Foto: Placa de identificação do SAA Riverlândia.

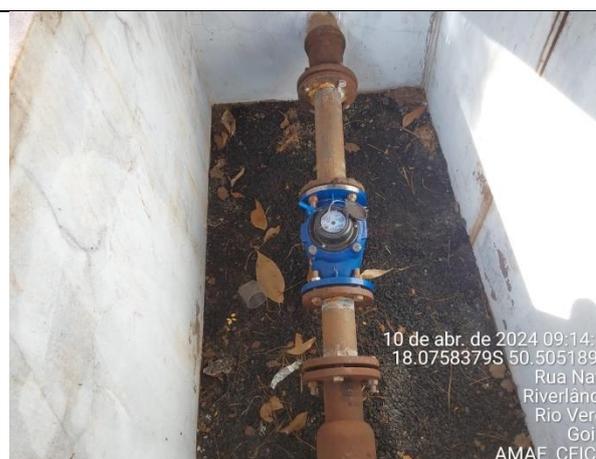
Autor: AMAE  
Foto: Macromedidor na saída do REL.

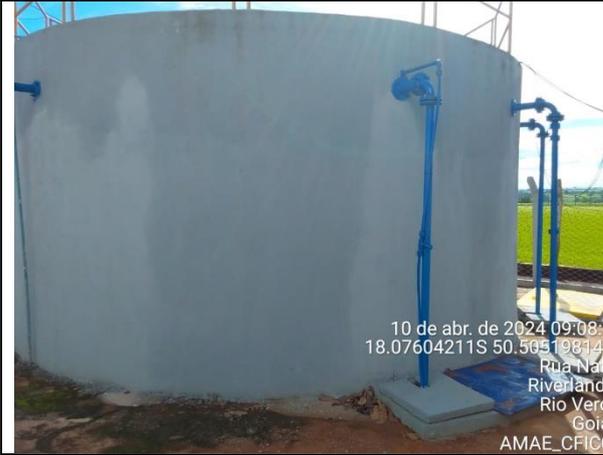
O reservatório apoiado passou por reforma recente, conforme solicitado nos Processos nº 78407/2022 e 33544/2023. Suas condições de conservação estão adequadas, com escada de acesso em condições de uso. Existe gaiola de proteção na escada e guarda-corpo na laje de

Autor: AMAE  
Foto: RAP recentemente revitalizado.

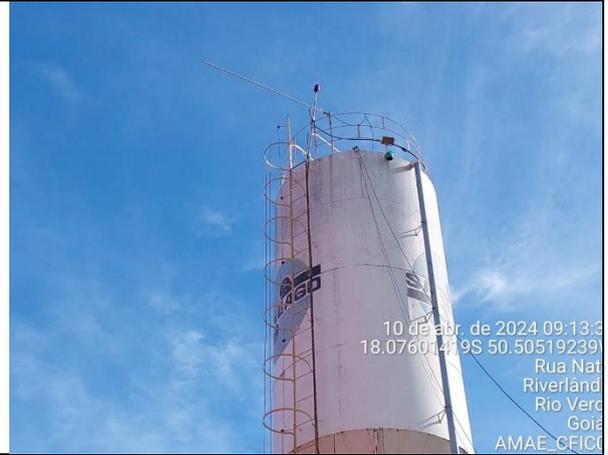
O reservatório elevado possui para-raios e sinalização noturna. Suas condições de conservação estão adequadas, com escada de acesso em condições de uso. Existe gaiola de proteção na escada e guarda-corpo na laje de cobertura. A cobertura do REL, bem como suas tampas de inspeção se encontram em adequado estado de conservação. A tubulação de ventilação e extravasores estão cobertos por tela. Existem medidor de nível e sistema de controle de nível. O REL atende à demanda máxima diária. O macromedidor do REL se encontra na tubulação de saída. Não ocorrem vazamentos com frequência. É realizada limpeza periódica do mesmo. Existe tubulação de descarga de fundo. As caixas de proteção, inspeção e passagem possuam tampas adequadas. Não foram identificados vazamentos nas tubulações.

Autor: AMAE  
Foto: Para-raios e sinalização noturna do REL.

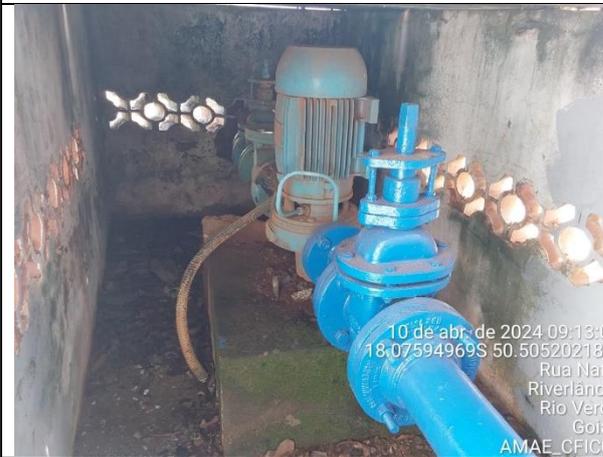
Autor: AMAE  
Foto: Bomba do SAA Riverlândia.

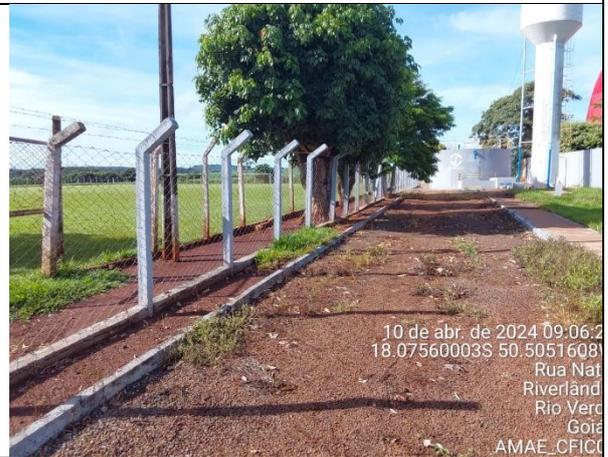
Autor: AMAE  
Foto: Cercamento do SAA Riverlândia.

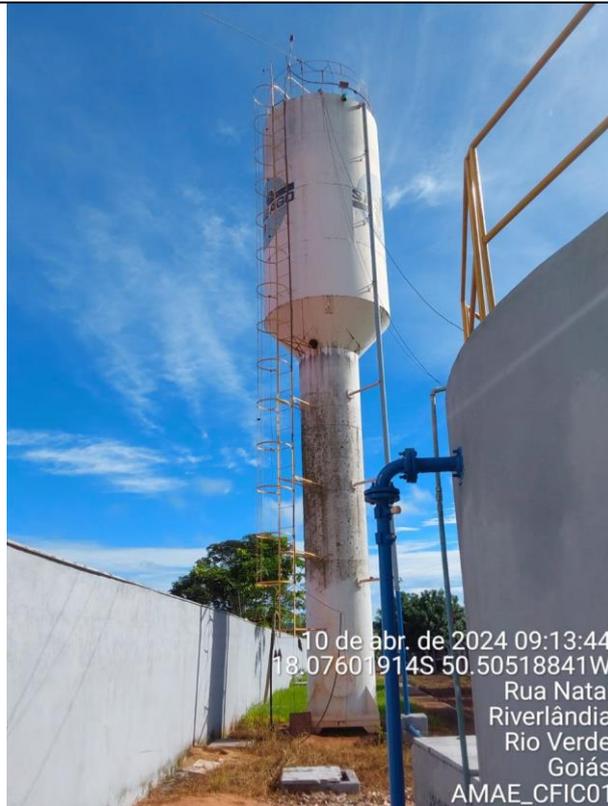
Foto: REL do SAA Riverlândia.
