**RELATÓRIO DE FISCALIZAÇÃO
RF/DNFC/CFIC/0023/2023**

LOCAL FISCALIZADO: Sistema de reservação São Tomás

MUNICÍPIO DO SISTEMA FISCALIZADO: Rio Verde - GO

DATA DA FISCALIZAÇÃO: 02/05/2023

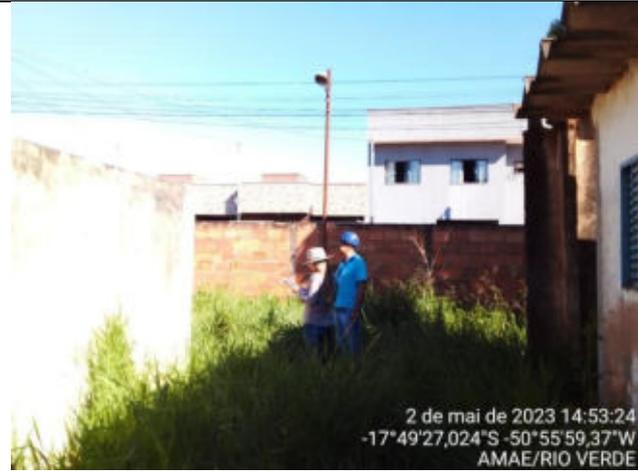
O sistema de reservação (SR) São Tomás é composto por REL metálico, com capacidade de 50 m³ e RST, em alvenaria, com capacidade de 100 m³. O local **não está em boas condições de limpeza**, sendo **necessária a execução do serviço de poda e capina**. A área de instalação dos reservatórios está devidamente isolada, cercada e possui placa de identificação. O sistema é abastecido por um poço e pela ETA Central.

- O local não está em boas condições de limpeza.

Autor: AMAE Descrição: SR São Tomás – Área de instalação dos reservatórios em condições de limpeza inadequadas.	Autor: AMAE Descrição: SR São Tomás – Placas de identificação na área de instalação dos reservatórios.

- Realizar a limpeza (poda e capina) na área de instalação dos reservatórios, **EM 20 (VINTE) DIAS.**

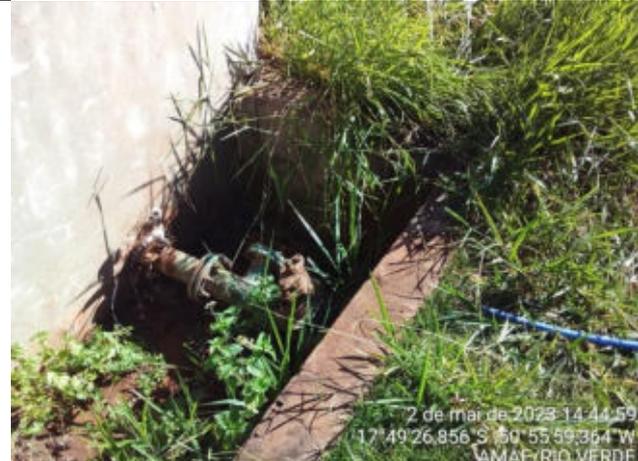
A limpeza e desinfecção foram realizadas no dia 02 de agosto de 2022, de acordo com o cronograma fornecido pela prestadora, e a água de lavagem é estimada. Há tubulação de descarga de fundo. **A caixa da descarga de fundo encontra-se sem grade ou tampa de proteção.** Não foram identificados vazamentos nas tubulações.

- Caixa da descarga de fundo está sem grade ou tampa de proteção.

<p>Autor: AMAE Descrição: RST São Tomás – Caixa de proteção da descarga de fundo sem tampa ou grade de proteção.</p>	<p>Autor: AMAE Descrição: RST São Tomás – Sistema de cloração na entrada do reservatório semi-enterrado.</p>

- Providenciar tampas ou grades para a caixa de proteção onde está instalada a descarga de fundo do reservatório, **EM 20 (VINTE) DIAS.**

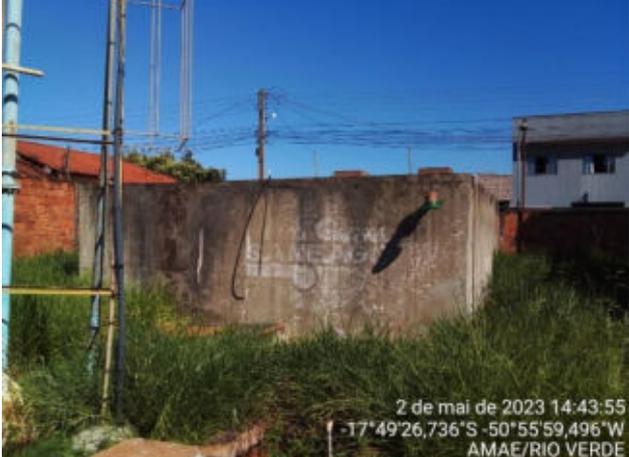
<p>Autor: AMAE Descrição: RST São Tomás – Tubo extravasor do reservatório com proteção.</p>	<p>Autor: AMAE Descrição: REL São Tomás – Para-raios e sinalização noturna adequados.</p>

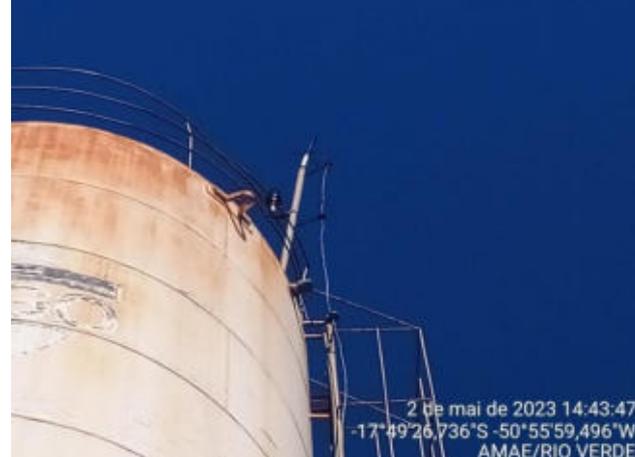
O REL possui para-raios e sinalização noturna em condições adequadas. A escada de acesso dispõe de gaiola de proteção em seu exterior e há guarda-corpo na laje de cobertura. As tampas de inspeção na parte superior, condições da laje de cobertura e a tubulação de ventilação não foram vistoriadas. O reservatório possui medidor de nível através de sensor e sistema controlador de nível, atendendo a demanda máxima diária da região. A macromedição é do tipo volumétrica e encontra-se no RST. O REL possui tubo extravasor protegido. De acordo com informações da prestadora, extravasamentos não ocorrem com frequência.

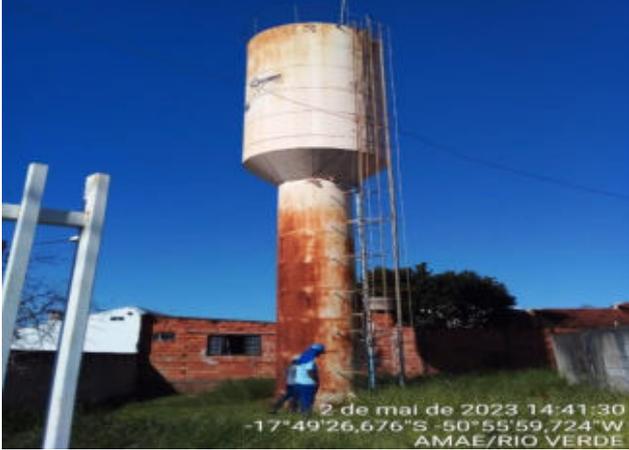
O reservatório elevado está em condições estruturais satisfatórias, porém **necessita de nova pintura, de forma a prevenir corrosão**. De acordo com a prestadora, o mesmo encontra-se inserido em cronograma de manutenção. Em consulta interna na AMAE foi identificado que está em trâmite o processo nº 79056/2022, onde em maio/2022 já havia sido solicitada a revitalização (pintura) do REL para conter o processo corrosivo. Em resposta à solicitação, a Saneago relatou, em 12/07/2022, através do ofício nº 4177/2022, que fora instaurado o processo administrativo GED nº 10199/2022, visando a execução de serviço para a adequação dos reservatórios, constando ainda, pedido de dilação de prazo estimado em 360 dias, portanto com finalização em 12/07/2023.

- O reservatório necessita de nova pintura, de forma a prevenir avanços no processo corrosivo;
- Caixa de proteção e inspeção sem tampa ou grade de proteção.

<p>Autor: AMAE Descrição: REL São Tomás – Necessário pintura no reservatório.</p>	<p>Autor: AMAE Descrição: REL São Tomás – Caixa de passagem sem grade ou tela de proteção.</p>

- Comprovar a movimentação do processo de manutenção do reservatório, processo GED nº 10199/2022, **EM 20 (VINTE) DIAS,**
- Providenciar tampas para as caixas de proteção e inspeção, **EM 20 (VINTE) DIAS.**

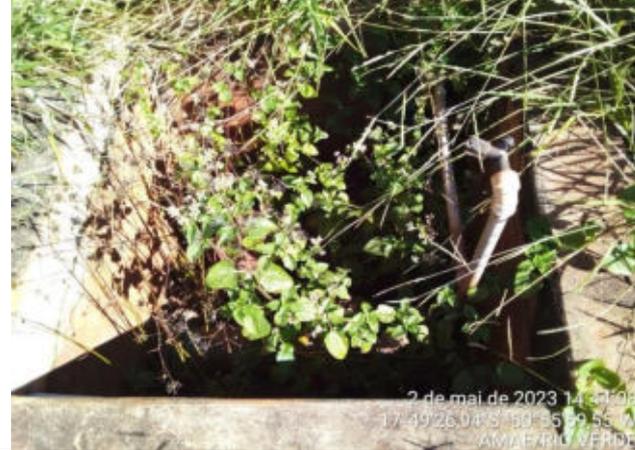
A limpeza e desinfecção foram realizadas no dia 02 de agosto de 2022, segundo o cronograma fornecido pela prestadora de serviços. Há tubulação de descarga de fundo e a água de lavagem é estimada. Foi constatado que **uma das caixas de proteção e inspeção não possui tampas ou grades**

de proteção. Não foram identificados vazamentos nas tubulações.
