**AGÊNCIA MUNICIPAL DE REGULAÇÃO DOS SERVIÇOS DE ÁGUA E ESGOTO DE  
RIO VERDE  
DIRETORIA DE NORMATIZAÇÃO, FISCALIZAÇÃO E CONTROLE  
COORDENAÇÃO DE FISCALIZAÇÃO E CONTROLE**

**RELATÓRIO DE FISCALIZAÇÃO**

**RF/DNFC/CFC/0018/2021**

**ASSUNTO:** REL/RAP Residencial Veneza – RAP Residencial Maranata.

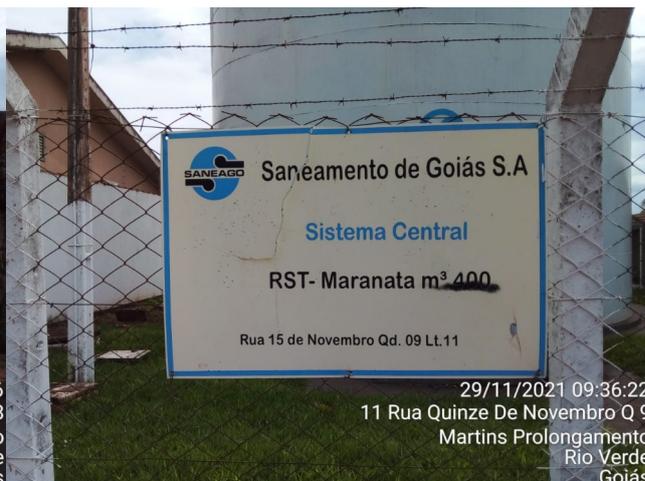
Autor: AMAE/RIO VERDE  
Descrição: Placa de identificação do reservatório

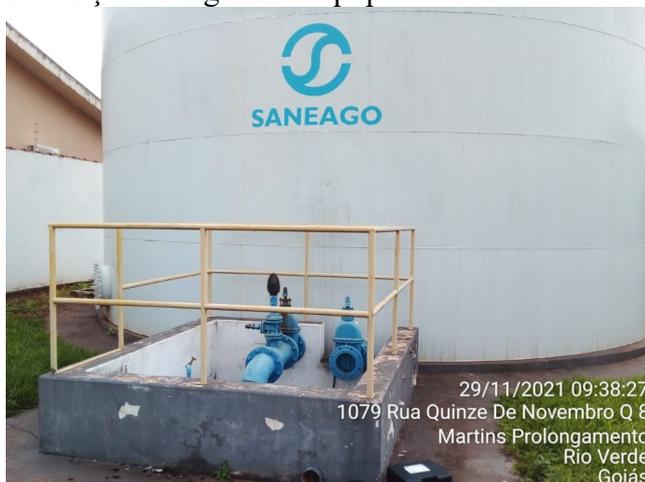
Autor: AMAE/RIO VERDE  
Descrição: RST Maranhata

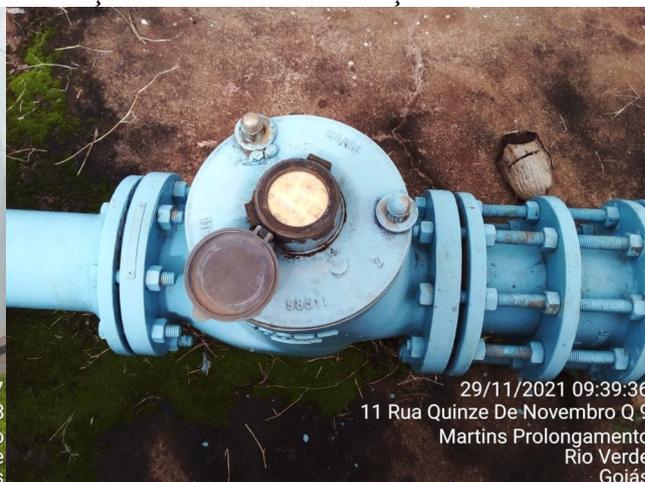
Autor: AMAE/RIO VERDE  
Descrição: Macromedidor de entrada do sistema.

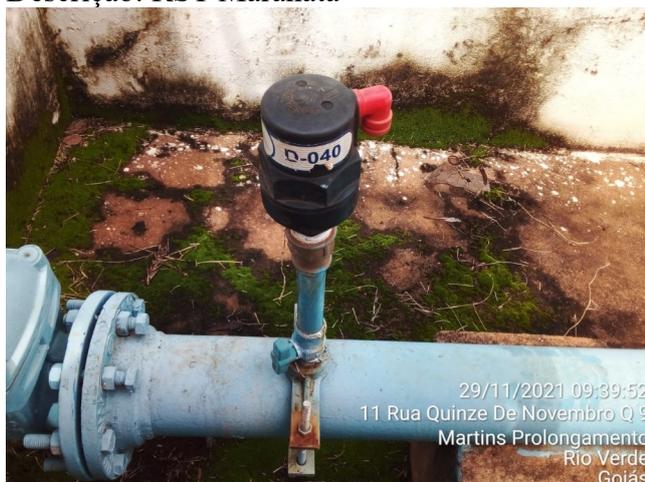
Autor: AMAE/RIO VERDE  
Descrição: Válvula solenóide de controle

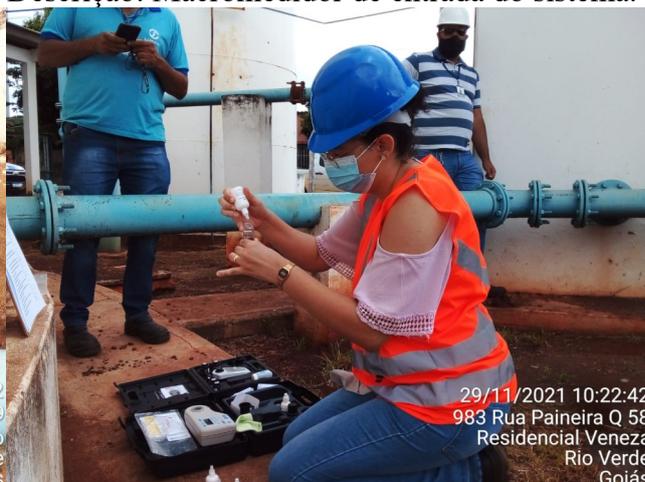
Autor: AMAE/RIO VERDE  
Descrição: Realização de análise parâmetro pH.

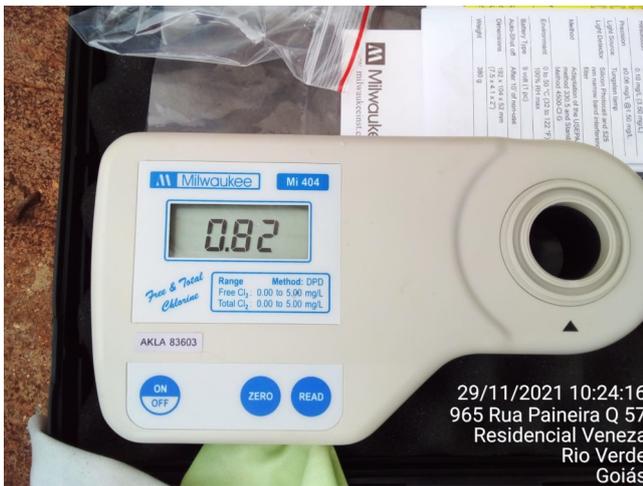
29/11/2021 10:24:16  
965 Rua Paineira Q 57  
Residencial Veneza  
Rio Verde  
Goiás

Descrição: Resultado da análise - parâmetro pH.

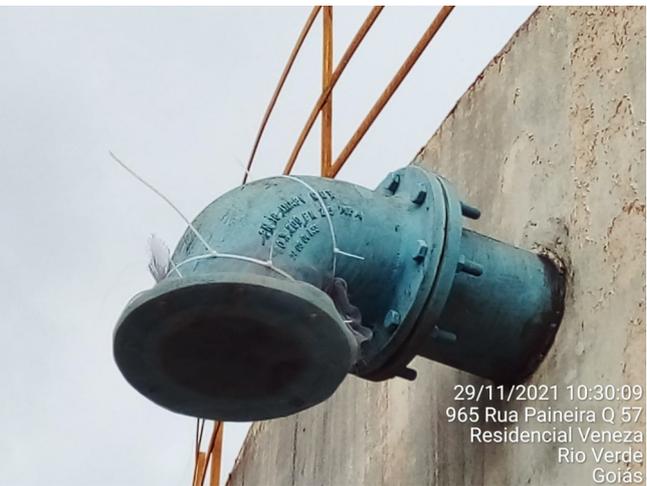
29/11/2021 10:30:09  
965 Rua Paineira Q 57  
Residencial Veneza  
Rio Verde  
Goiás

Descrição: tubo extravasor com tela de proteção.
