RELATÓRIO DE FISCALIZAÇÃO

RF/DNFC/CFC/0002/2020

ASSUNTO: Reservatórios de água tratada (REC Vila Carolina/RSEC Praça Central).

PRESTADOR DE SERVIÇOS: Saneamento de Goiás S/A - SANEAGO

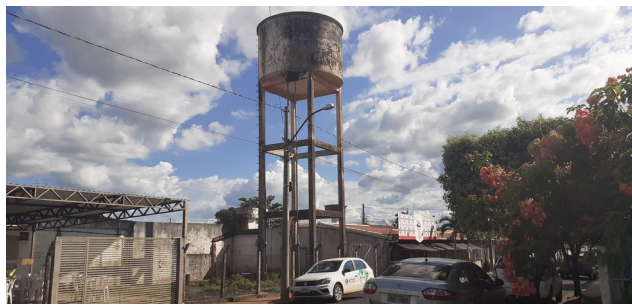
Da infraestrutura, constatado que, o REC apresenta rachaduras e corrosões, consta escada de acesso, porém os degraus estão deteriorados, amassados e com sinais de corrosão, sem gaiola de proteção, sem guarda-corpo na laje de cobertura. Dada a inutilização do reservatório, não fora possível constatar se as tampas de cobertura do REC estavam íntegras. Não constam tubulações de ventilação, não há registro medidor de nível. Por não haver reservação no local, por conseguinte não consta sistema de controle de nível.

1. O reservatório está inoperante e deteriorado em sua infraestrutura;
2. O local está invadido por terceiros alheios à produção/reservação hidráulica e sem qualquer identificação de propriedade da prestadora de serviços;
3. A prestadora de serviços não presta as devidas manutenções e inspeções para o efetivo funcionamento do reservatório;

Autor: AMAE/RIO VERDE
Descrição: REC Vila Carolina

A titular dos serviços, deverá prestar informações relativas aos motivos da desativação do reservatório REC Vila Carolina, fazendo constar plano de desativação com as medidas a serem tomadas para a efetiva interrupção de operação deste ou sendo o caso, apresentar plano para reativação do referido reservatório.

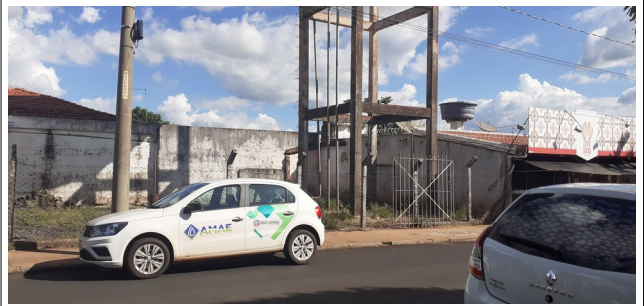
Perguntado sobre a capacidade de reservação do REC, não puderam afirmar o real volume deste. O local está cercado porém não está isolado, não consta identificação do REC, havendo a presença de um trailer no terreno qual se encontra o reservatório. Devido à inatividade deste reservatório, observou-se que não existem aparatos de bombeamento, não existe para-raio, tampouco consta sinalização noturna.

Autor: AMAE/RIO VERDE
Descrição: Área de instalação do REC

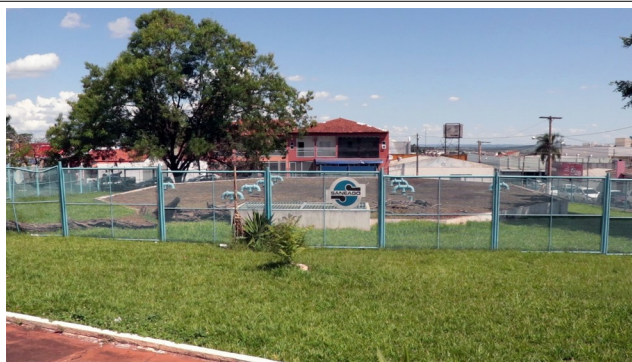
Autor: AMAE/RIO VERDE
Descrição: RSEC Praça Central

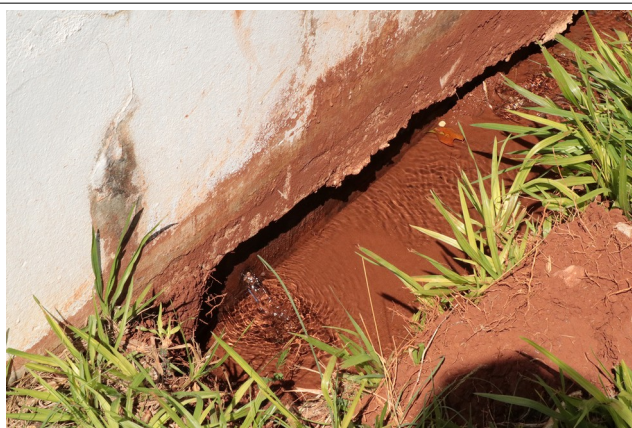
Da infraestrutura do reservatório, foi constatada a presença de uma perfuração na lateral do mesmo, por onde escoava parte do reservado. Não contabilizado a quantidade de perda enquanto da vistoria. Existe escada de acesso somente ao conjunto de bombeamento do reservatório, porém esta escada não tem gaiola de proteção. Não há guarda-corpo na laje de cobertura. A laje se mostrava íntegra e com tampas de inspeção adequadas. Consta tubos de ventilação do reservatório, porém estes não estavam cobertos por tela de proteção. Segundo os operadores da prestadora de serviços, existe sistema telemétrico de medição de

Quanto à demanda máxima diária, este reservatório trata-se do principal ponto de acumulação e distribuição atendendo à demais sistemas a ele interligados. Existem 02 (dois) tubos extravasores. Segundo os colaboradores da prestadora de serviços não há registros de extravasamentos dado que, a instalação de macromedidor, acusa a possibilidade de super reservação quando este atinge a 95% (noventa e cinco por cento) da capacidade nominal do RSEC. Arguidos sobre a realização de limpezas e desinfecção do RSEC, os colaboradores informaram que estas ações somente se realizam quando constatada alguma não conformidade apontada pelo IQA (Índice de Qualidade de Água) e quando essa lavagem ocorre, a água utilizada é estimada e não medida efetivamente. As caixas de proteção, inspeção e/ou passagem possuem tampas adequadas porém sem cadeados ou métodos de trancamento. Quando da vistoria averiguado vazamento por perfuração lateral do reservatório.

Autor: AMAE/RIO VERDE
Descrição: Vazamento na parede lateral RSEC Praça

Caberá ainda à prestadora, a apresentação de relatório evidenciando a readequação das infraestruturas em não conformidades apontadas pelo presente relatório, sendo habilitado para tanto, o prazo legal de 20 (vinte) dias para cumprimento das anotadas recomendações, ressaltando que o não cumprimento poderá implicar em sanção administrativa descrita pelo Art. 5º, inciso II da Resolução Normativa nº 025/2015 da AGR, com fundamento nos Art. 11, inciso I; Art. 12, inciso XII e Art. 13, inciso IV do mesmo documento legal elencado

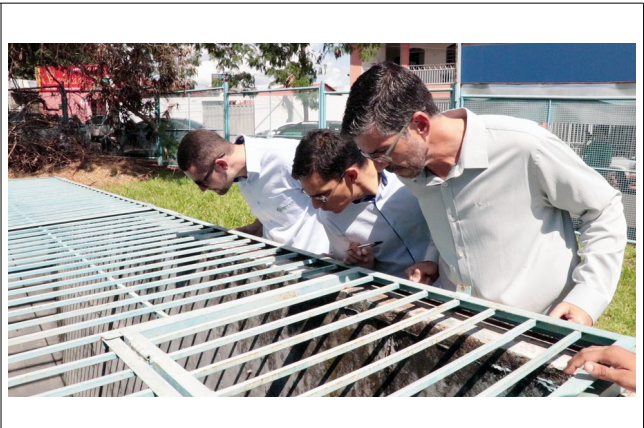
1. Área o reservatório apesar de isolada não está identificada;
2. O reservatório apresenta rachadura/perfuração;
3. Faltam telas de proteção nos dutos de ventilação;
4. As limpezas e desinfecções ocorrem somente quando apontadas não conformidades em análise do IQA;
5. As grades de fechamento dos equipamentos não apresenta cadeado ou método de trancamento;

Autor: AMAE/RIO VERDE
Descrição: Inspeção das caixas de operação e bombas.
