**AGÊNCIA DE REGULAÇÃO DOS SERVIÇOS PÚBLICOS DE SANEAMENTO BÁSICO - AMAE**  
**DIRETORIA DE NORMATIZAÇÃO, FISCALIZAÇÃO E CONTROLE**  
**COORDENAÇÃO DE FISCALIZAÇÃO E CONTROLE**

**ASSUNTO:** Sistemas de Reservação: Empresarial, Goiânia, Água Santa.

**PRESTADOR DE SERVIÇOS:** Saneamento de Goiás S/A – SANEAGO - Av. Fued José Sebba nº 1245, Jardim Goiás, Goiânia.

**DATA DA FISCALIZAÇÃO:** 29/11/2022

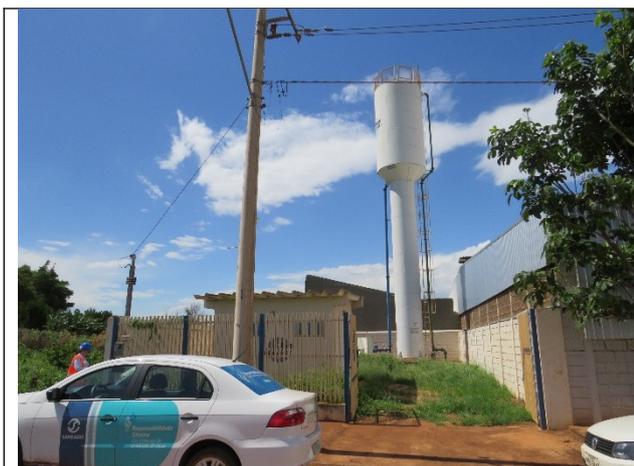
O sistema de reservação localizado nas coordenadas Lat.: 17°46'50,61”S e Long.: 50°53'21,49”W é composto por um reservatório elevado (REL) em material metálico, com volume de 50 m<sup>3</sup> abastecido por poço. O SR encontra-se devidamente isolado e cercado, porém **as condições de limpeza do terreno não estão adequadas**, com a grama do local alta. **O local não possui placa de identificação. Os cabos de energia e sinalização noturna, assim como cabos de**

- O local não possui placa de identificação;
- As condições de limpeza não estão adequadas;
- O para-raios se encontra sem fiação de aterramento;
- Vazamento no “T” de serviço do clorador.

Autor: AMAE  
Descrição: Entrada REL Empresarial, sem placa de identificação.

- **Placa de identificação no local com endereço completo e volume de reservação especificado, EM 15 DIAS.**
- **Instalação da fiação elétrica da iluminação de segurança do para-raios EM 15 DIAS;**
- **Realizar instalação de cabo de aterramento do para-raios, EM 15 DIAS.**
- **Realizar manutenção no reservatório elevado de forma a solucionar o vazamento no “T” de serviço do clorador, EM 15 DIAS;**
- **A prestadora deverá providenciar a limpeza do local, EM 15 DIAS.**

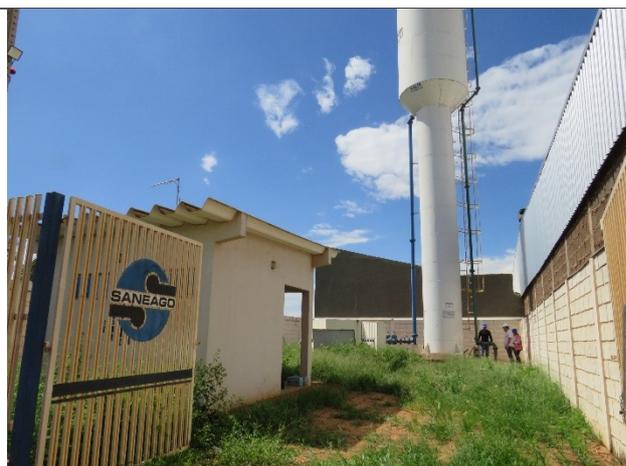
Autor: AMAE  
Descrição: REL Empresarial e as condições de falta de limpeza.

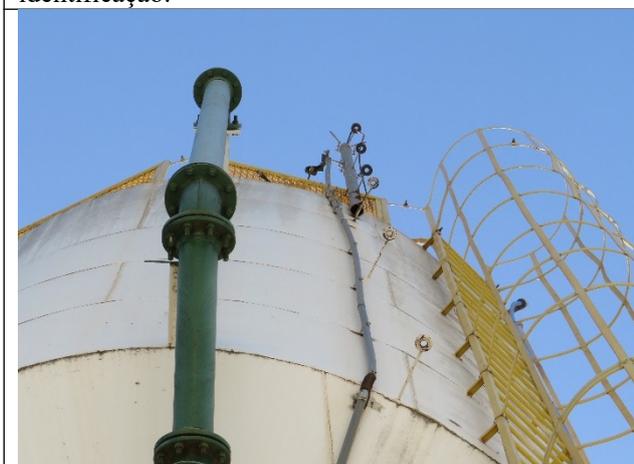
**aterramento do para-raios, foram furtados. Foi identificado vazamento no “T” de serviço do clorador.** A última limpeza e desinfecção do REL foi realizada no dia 12 de janeiro de 2022 e estima-se que para cada limpeza se utiliza 2 m<sup>3</sup>. Foram realizadas análises de turbidez e cloro total, tanto pela AMAE quanto pela delegatária, e ambas estavam dentro dos parâmetros estabelecidos pela Portaria do Ministério da Saúde nº 888 de 2021.

Autor: AMAE  
Descrição: Detalhe REL Empresarial: para-raios sem fiação de aterramento.

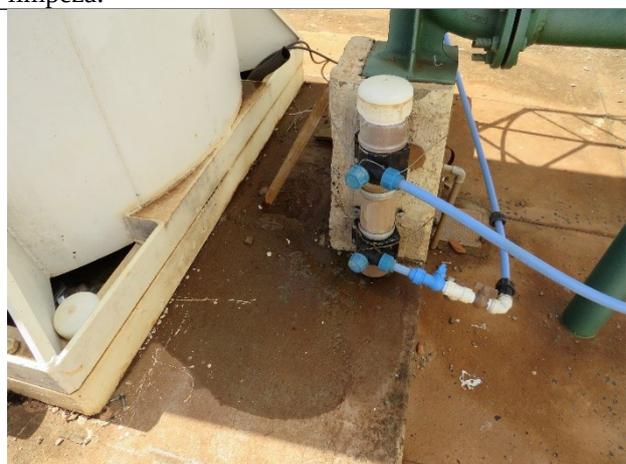
Autor: AMAE  
Descrição: Vazamento de água no T clorador do REL Empresarial.

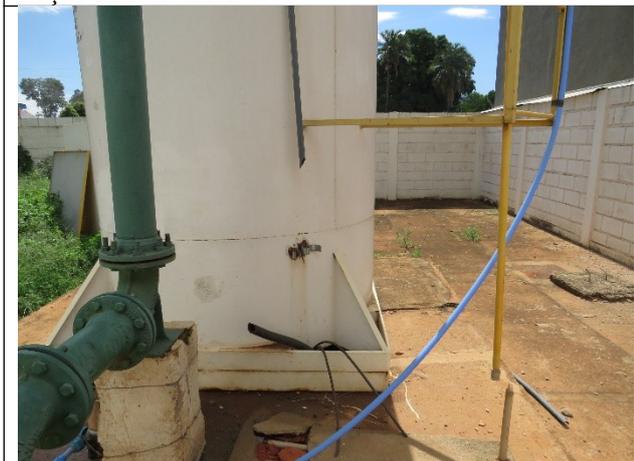
Autor: AMAE  
Descrição: Sem cabos de aterramento REL Empresarial.

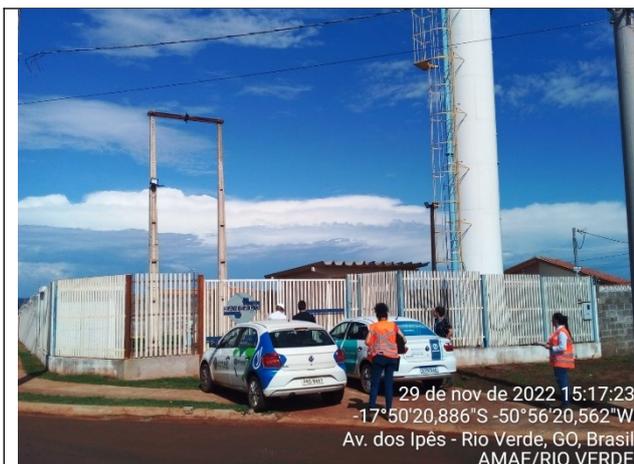
O REL está devidamente cercado e isolado, porém, sem placa de identificação da Concessionária e com um pequeno **gotejamento na sonda telemétrica e existência de vegetação que impede acesso à parte localizada macromedidor.**

Autor: AMAE  
Descrição: REL Goiânia sem identificação.

- A prestadora **deverá providenciar placa de identificação com endereço completo e volume de reservação especificado, EM 15 DIAS**;
- Realizar **instalação de cabo de aterramento do para-raios, EM 15 DIAS**.
- Realizar **manutenção no reservatório elevado de forma a solucionar o gotejamento na sonda telemétrica, EM 15 DIAS**.
- A prestadora deverá **providenciar a limpeza do local, EM 15 DIAS**.

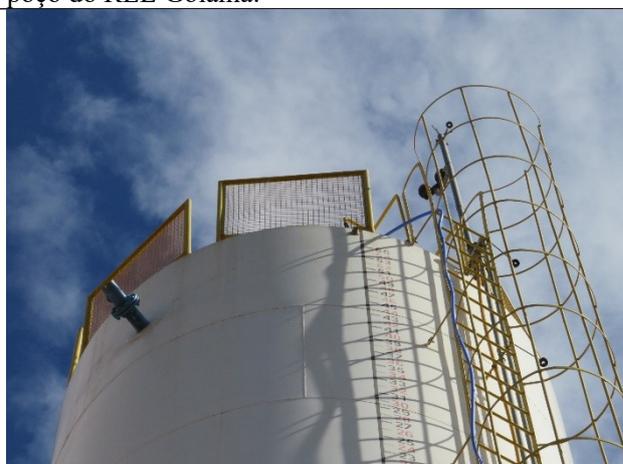
O reservatório possui sinalização noturna e para-raios, **porém o para-raios se encontra sem a fiação de aterramento pois foram furtados.** O REL possui medidor e sistema de nível automatizado, e atende à demanda máxima diária local, estimada entre 80 a 100 m<sup>3</sup>/dia. O mesmo também possui macromedidor volumétrico. Existe tubo extravasor, e não ocorre extravasamento do REL. A limpeza e desinfecção ocorreu em 01 de novembro de 2022. A água de lavagem é medida através do macromedidor do sistema e é utilizada de 2 a 3 m<sup>3</sup> de água por lavagem. Existe tubulação de descarga de fundo e todas as caixas de inspeção e passagem estão devidamente protegidas.

Autor: AMAE  
Descrição: REL Goiânia sem cabo de aterramento do para-raios e sem proteção no extravasor.

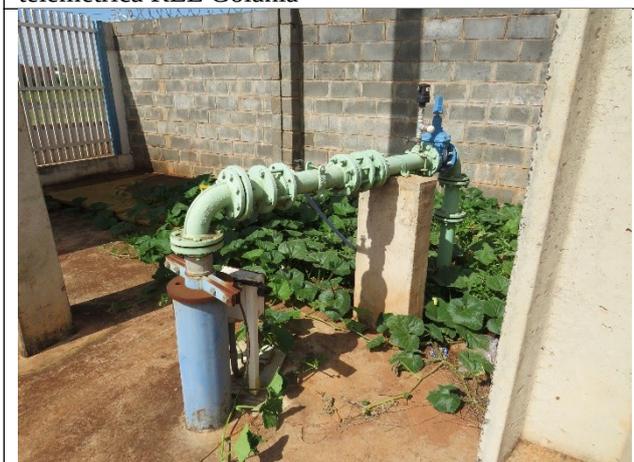
Autor: AMAE  
Descrição: Falta de limpeza REL Goiânia.

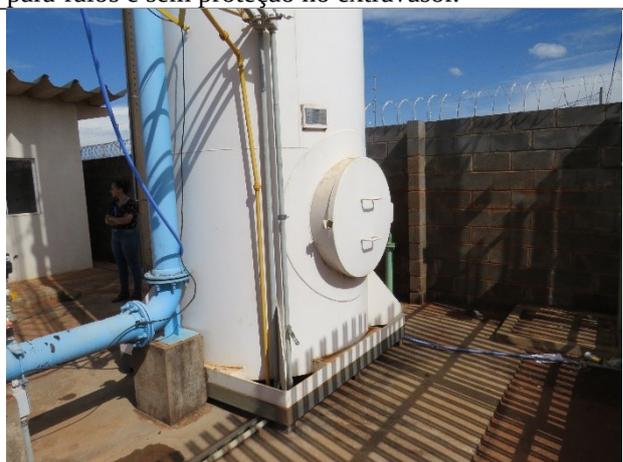
Autor: AMAE  
Descrição: REL Goiânia sem cabo de aterramento.

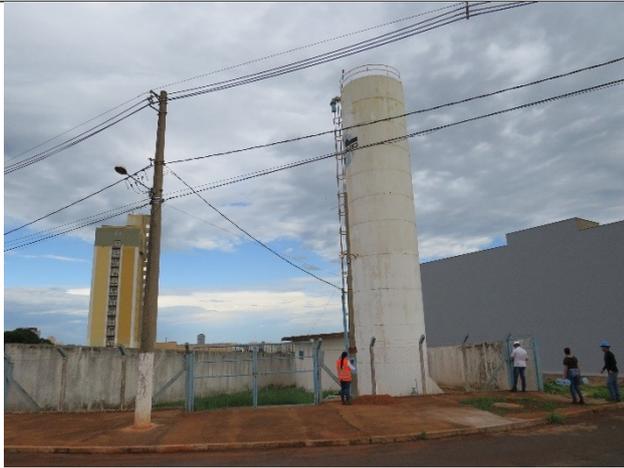
- O local não possui placa de identificação.
- As condições de limpeza não estão adequadas;
- Inexistência de caixas de inspeção e passagem do macromedidor;
- Os dutos de ventilação não estão protegidos de forma a impedir a entrada de água de chuva e limitar a entrada de poeira;

Autor: AMAE  
Descrição: REL Água Santa sem identificação.

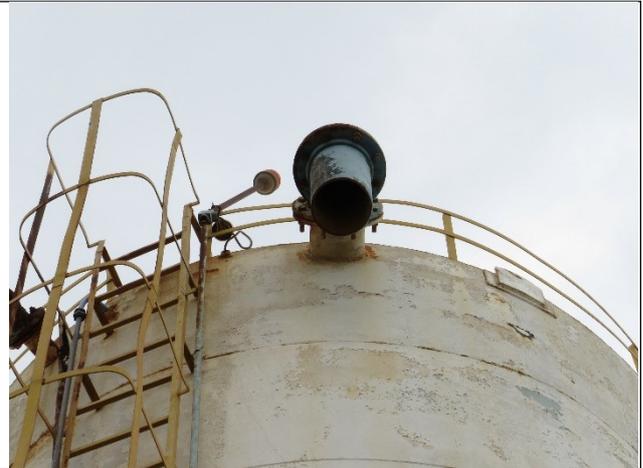
Autor: AMAE  
Descrição: Boca do extravasor sem proteção no REL Água Santa.

- A prestadora **deverá instalar para-raios e sinalização noturna no REL, EM 30 DIAS**.
- Instalar **caixas de inspeção e passagem do macromedidor, EM 15 DIAS**;
- Instalar **proteção nos dutos de ventilação, EM 15 DIAS**;
- Adequar as **gaiolas das escadas e guarda-corpo conforme NBR 15708-6, EM 30 DIAS**;
- Processo corrosivo alto nas paredes do REL, tubulações de energia;
- Gotejamento na tubulação do dosador de cloro;
- Cabos do aterramento do para-raios e iluminação de emergência do REL ausentes.

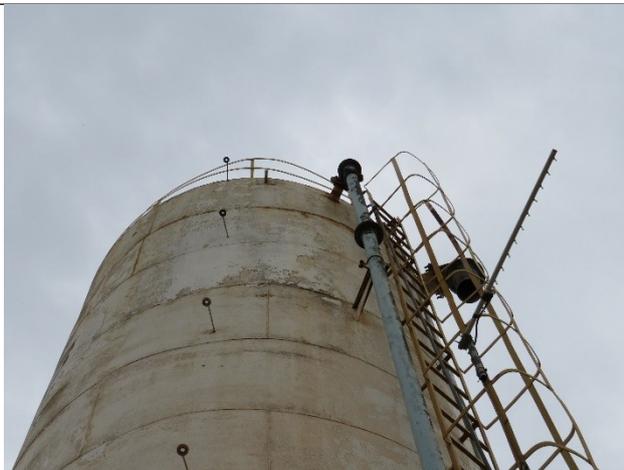
estão em condições de uso, mas **necessitam de recuperação**. **A gaiola de proteção e guarda corpo na laje de cobertura estão fora do padrão estabelecido pela ABNT NBR 15708-6:2014**. **A tampa na cobertura do reservatório está em processo corrosivo de média monta**. **As tubulações de ventilação e extravasores estão em processo corrosivo e sem tela de proteção**. **O macromedidor volumétrico é somente de entrada e não possui caixa de inspeção do macro**. Não ocorrem extravasamentos. A limpeza e desinfecção foi realizada dia 15 de fevereiro de 2022. A água de lavagem é medida através do macromedidor do sistema. A água de lavagem é medida através do macromedidor do sistema e é utilizada de 2 a 3 m<sup>3</sup> de água por lavagem que saem pela tubulação de descarga de fundo existente. Foi constatado **vazamentos na tubulação que segue para o dosador de cloro, com gotejamento constante**. **A tubulação que protege os cabos elétricos está deteriorando devido nível elevado de corrosão**. **Não consta cabo de aterramento de para raio e sinalização do REL**.

Autor: AMAE  
Descrição: REL Água Santa sem cabos de aterramento e sem para-raios.

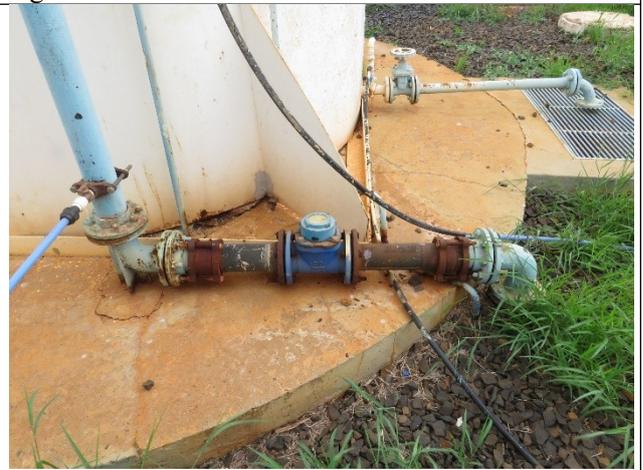
Autor: AMAE  
Descrição: Macromedidor sem casa de proteção e tubulações em alto nível de corrosão no REL Água Santa.

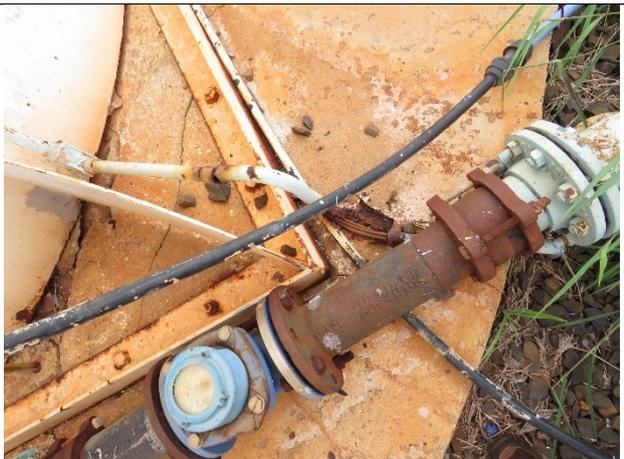
- As gaiolas das escadas e guarda-corpo fora nas Normas Técnicas;
- Processo corrosivo alto nas paredes do REL, tubulações de energia;
- Gotejamento na tubulação do dosador de cloro;
- Cabos do aterramento do para-raios e iluminação de emergência do REL ausentes;

Autor: AMAE  
Descrição: Alto nível de corrosão na tubulação de material metálico que deveria proteger cabos elétricos no REL Água Santa

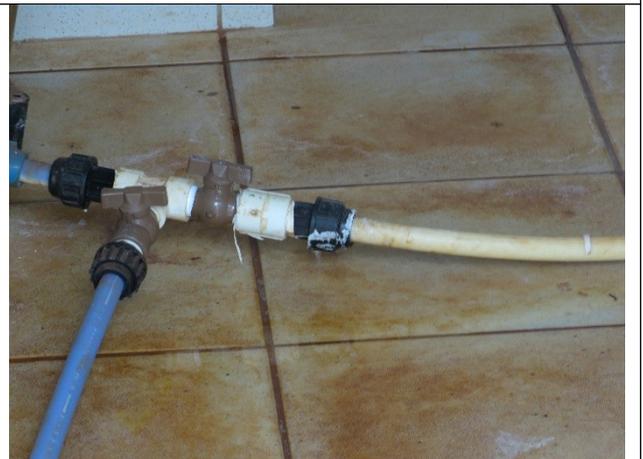
Autor: AMAE  
Descrição: Vazamento no clorador do REL Água Santa.

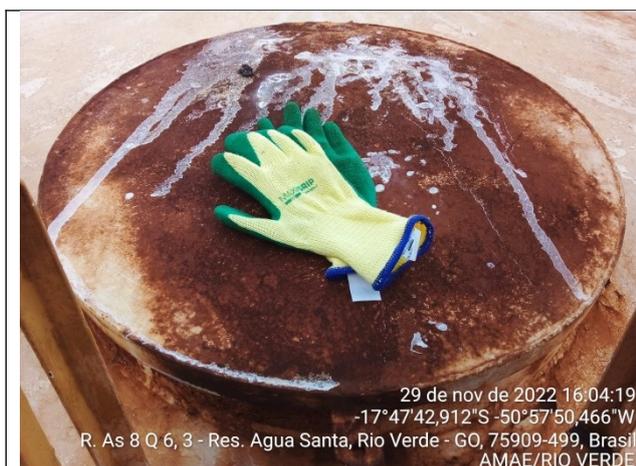
Autor: AMAE  
Descrição: Corrosão na tampa de inspeção do REL Água Santa.

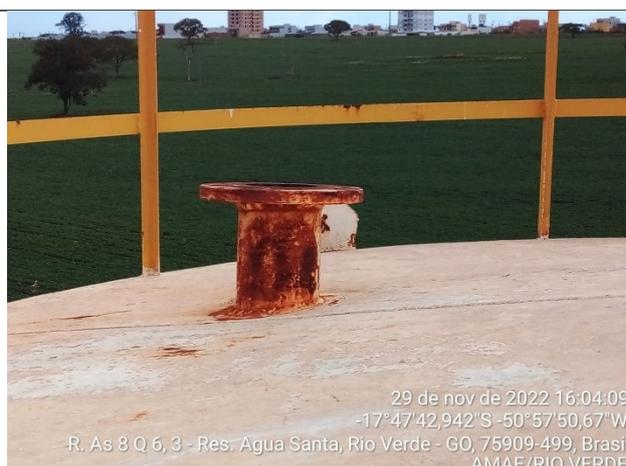
Autor: AMAE  
Descrição: REL Água Santa. Sem proteção no suspiro que também apresenta corrosão.

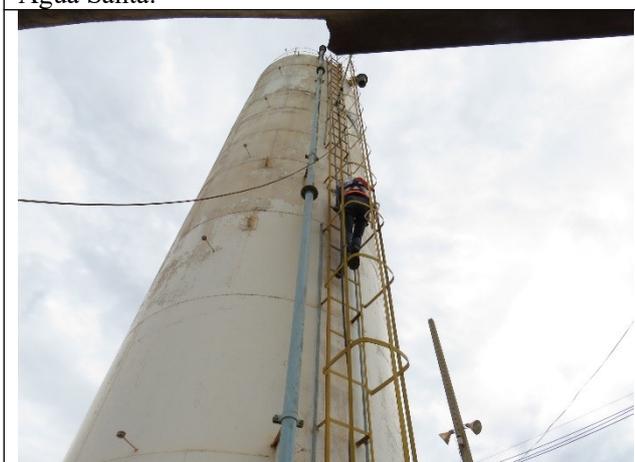
Dessa maneira, a NBR 15708-6 de 2014 que trata as exigências para Escada Marinheiro, determina que: item 5.6: *“as dimensões do raio do aro do guarda-corpo e a distância entre o centro dos degraus e o centro da circunferência do aro devem ter entre 350 mm a 400 mm”* e Item 5.7: *“o guarda-corpo deve apresentar pelo menos cinco barramentos distribuídos uniformemente ao longo do aro. O vão livre entre barramentos deve ser de no máximo 250 mm.”*

Autor: AMAE  
Descrição: Escadas de acesso a parte superior do REL Água Santa fora dos padrões para escada Marinheiro.

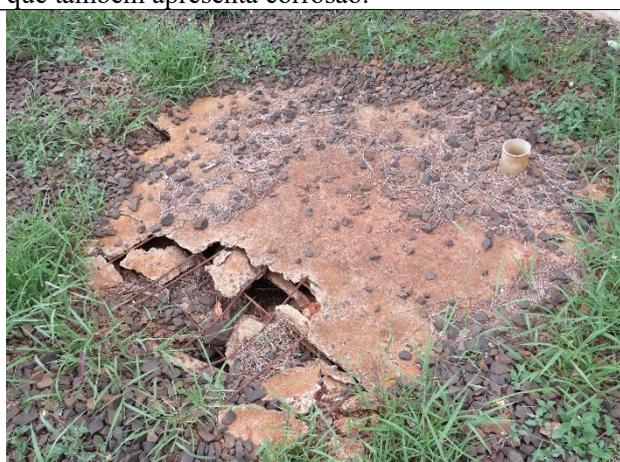
Autor: AMAE  
Descrição: Falta de limpeza e manutenção no REL Água Santa.
