**AGÊNCIA MUNICIPAL DE REGULAÇÃO DOS SERVIÇOS DE ÁGUA E ESGOTO DE
RIO VERDE
DIRETORIA DE NORMATIZAÇÃO, FISCALIZAÇÃO E CONTROLE
COORDENAÇÃO DE FISCALIZAÇÃO E CONTROLE**

RELATÓRIO DE FISCALIZAÇÃO

RF/DNFC/CFC/0003/2022

ASSUNTO: Fiscalização GRS – Gerência Regional de Serviços

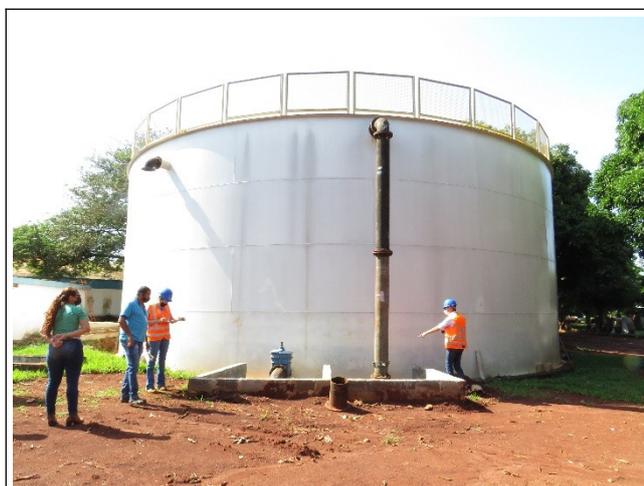
Autor: AMAE/RIO VERDE
Descrição: RAP Metálico

O reservatório é feito de material metálico com capacidade de 1000m³, e está em fase de teste. Quando estiver em pleno funcionamento o mesmo servirá como apoio para os sistemas Praça Central e Fesurv. O mesmo encontra-se dentro da GRS, devidamente cercado e isolado, com placa de identificação e condições de limpeza adequadas. Por ser um reservatório novo, ainda em fase de teste, o mesmo está conservado, sem rachaduras ou marcas de corrosão. A escada de acesso encontra-se em boas condições, com gaiola de proteção e guarda corpo na laje de cobertura. A cobertura do reservatório encontra-se em boas condições com todas as tampas de inspeção fechadas e em adequadas condições. **A tubulação de ventilação não está protegida com tela.** O RAP possui macromedidor localizado na ETA e sistema de controle de nível, além de tubo extravasor e tubulação de descarga de fundo. O mesmo servirá de apoio para os sistemas Fesurv e Praça Central, logo manterá níveis suficientes para abastecer os mesmos em caso de redução de nível nesses sistemas. A lavagem do reservatório será realizada de acordo com resultado das análises de água do mesmo. As caixas de proteção, inspeção e passagem não possuem tampas ou grades de proteção. Não foi identificado nenhum vazamento nas instalações.

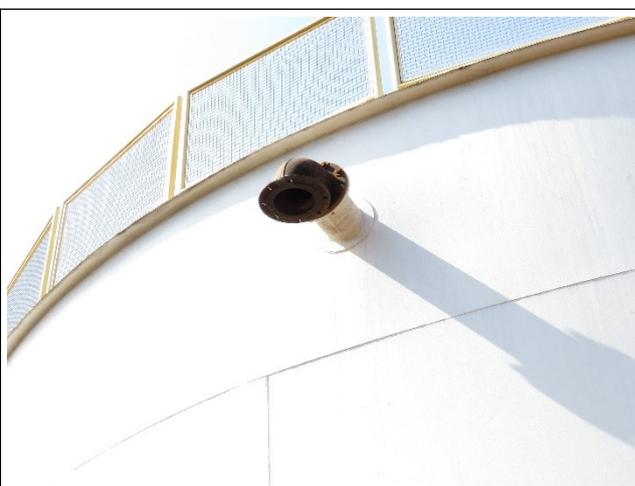
1. A tubulação de ventilação não está protegida com tela;
2. As caixas de proteção, inspeção e passagem não possuem tampas ou grades de proteção.

Autor: AMAE/RIO VERDE
Descrição: RAP Metálico - Tubo extravasor do RAP sem tela de proteção

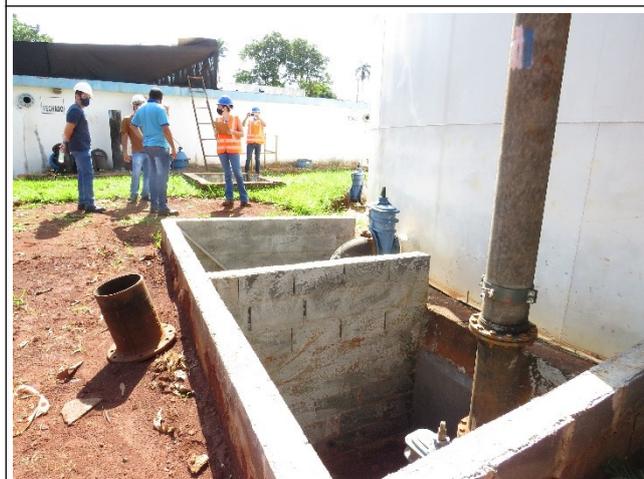
Autor: AMAE/RIO VERDE
Descrição: RAP Metálico – Caixas de passagem sem proteção.

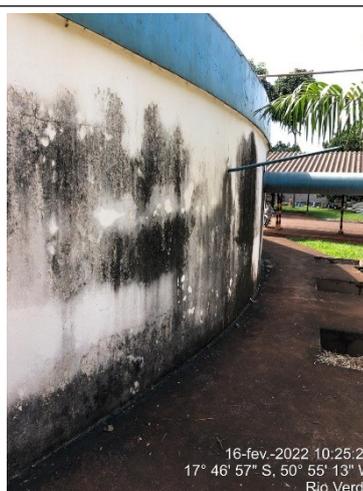
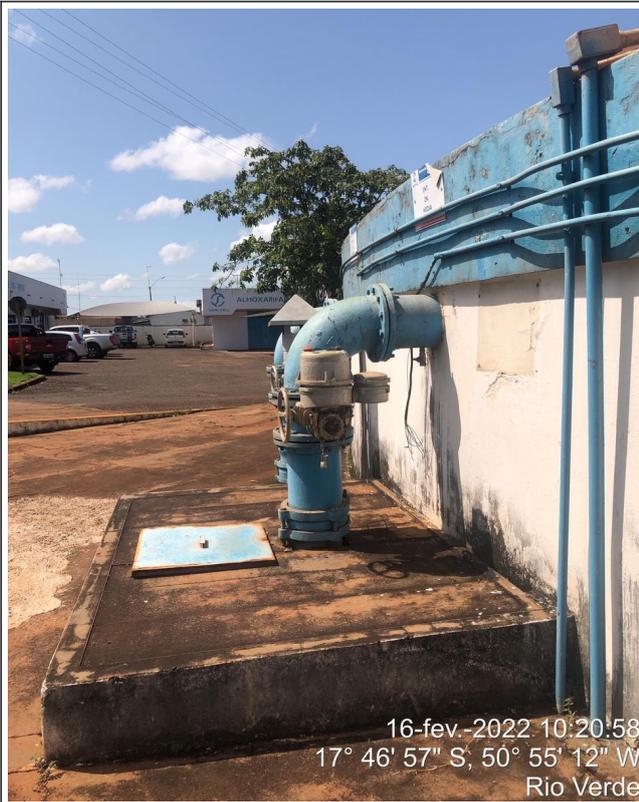
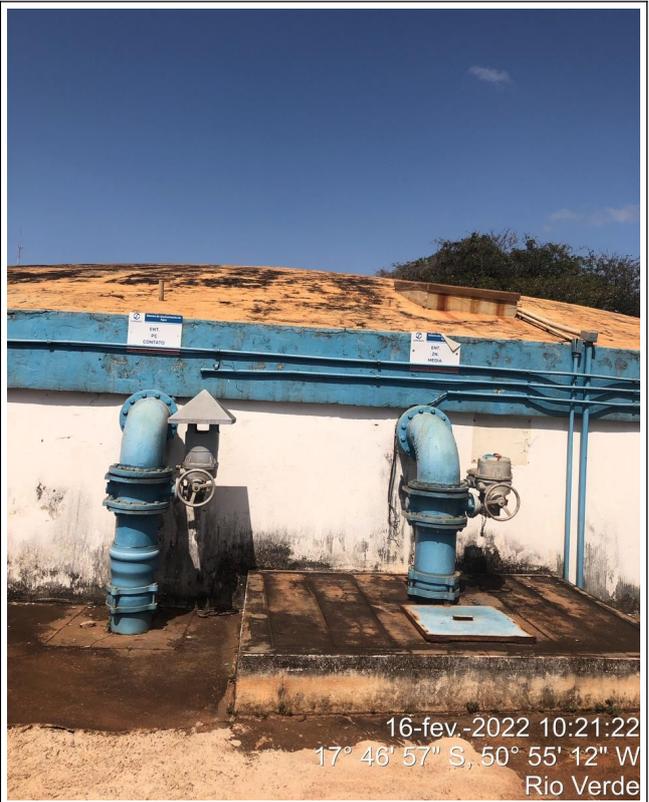
Autor: AMAE/RIO VERDE
Descrição: RST Redondo.

com placa de identificação e condições de limpeza adequadas. O reservatório se encontra em boas condições, sem rachaduras e vazamentos visíveis, o mesmo não possui escada de acesso. Por ser semi-enterrado e ter menor altura, o mesmo não possui guarda-corpo na laje de cobertura. O RST possui cobertura adequada, sistema de controle de nível e tubo extravasor, porém os mesmos não estão cobertos com tela. O mesmo servirá de apoio para o sistema Praça Central, logo manterá nível suficiente para abastecer o mesmo em caso de redução de nível. Há ainda macromedidor e tubulação de descarga de fundo. A lavagem do mesmo será realizada de acordo com cronograma interno. As caixas de proteção, inspeção e passagem estão cobertas com grades de proteção.

1. Tubo extravasor não se encontra protegido com tela.

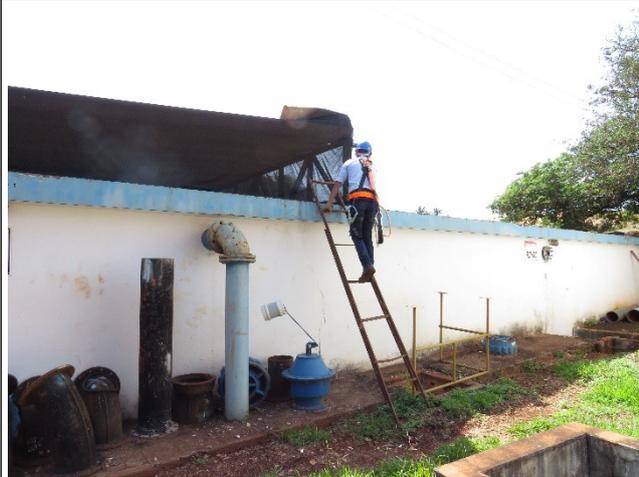
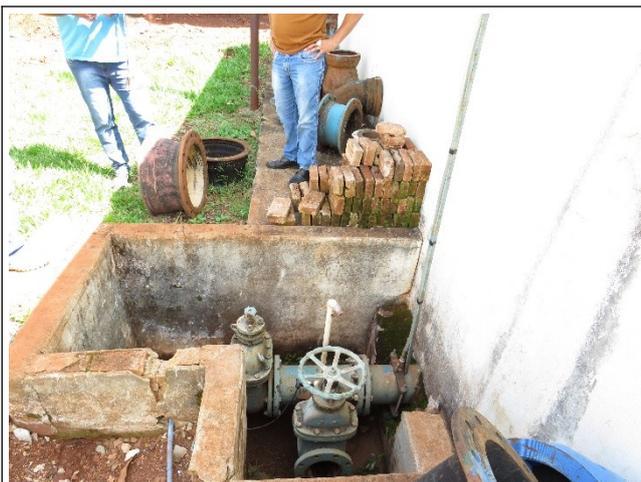
As condições do RST não estão conformes, uma vez que o mesmo **sofreu perda de sua estrutura de cobertura**. Ele **não possui escada**, apenas rampa para acesso, que se encontra coberta de musgo. Por ser semienterrado e ter menor altura, o mesmo **não possui guarda-corpo na laje de cobertura**. O reservatório **não possui cobertura adequada**, uma vez que metade do mesmo não está coberta e a outra metade se encontra parcialmente coberta com sombrite. **Existe tubulação de ventilação, porém a mesma se encontra sem tela proteção**. Por ser dividido ao meio, o reservatório possui dois medidores de nível, e mesmo tendo sua capacidade de reserva comprometida ele consegue cumprir seu papel de apoio ao sistema Fesurv. O RST ainda possui macromedidor, tubo extravasor e tubulação de descarga de fundo. O reservatório foi higienizado após o desabamento, e atualmente a qualidade da água é acompanhada para verificar necessidade de novas lavagens. As caixas de proteção, inspeção e passagem não estão cobertas com grades de proteção.

1. O reservatório se encontra em más condições e não possui cobertura adequada;
2. A rampa de acesso ao topo do mesmo se encontra coberta de musgo, gerando risco de acidentes;
3. A tubulação de ventilação não está protegida com tela;
4. As caixas de proteção, inspeção e passagem não possuem tampas ou grades de proteção.

Autor: AMAE/RIO VERDE
Descrição: RST Quadrado parcialmente coberto com tela sombrite

A prestadora deverá apresentar em caráter de urgência em prazo máximo e irrevogável de 30 (trinta) dias, proposta de intervenção para o reservatório de concreto quadrado que está deteriorado sem presença de cobertura e com risco estrutural, contemplando as ações a serem empreendidas para a solução apontando ainda o cronograma de execução das obras.

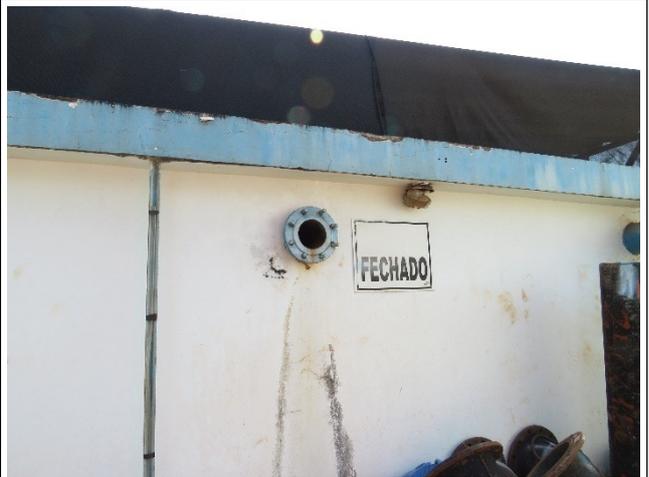
Autor: AMAE/RIO VERDE
Descrição: RST Quadrado – tubo extravasor sem tela de proteção.

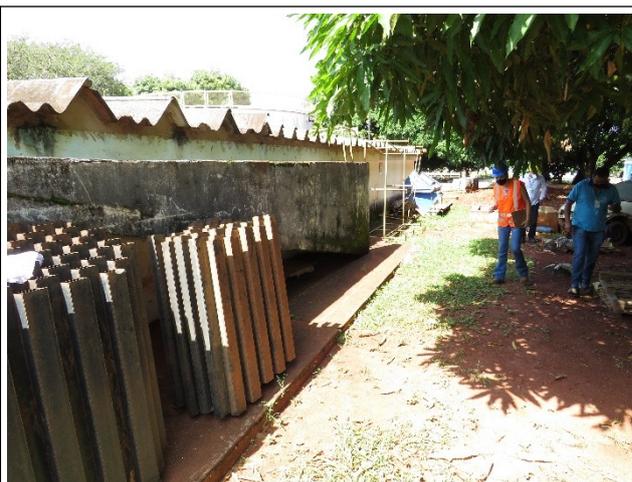
O reservatório em questão é feito em alvenaria com capacidade de 100m³, dividido em duas unidades de 50m³ cada, e serve como apoio para o sistema Fesurv. O mesmo encontra-se dentro da GRS, devidamente cercado e isolado, com placa de identificação. Seus arredores possuem resíduos de construção civil, possivelmente oriundos da reforma do reservatório. Em meados de 2021, metade da cobertura do reservatório, feita de telha de fibrocimento, cedeu e desabou. Essa metade foi isolada, e somente a outra parte do reservatório, coberta parcialmente com tela sombrite está funcionando.

Autor: AMAE/RIO VERDE
Descrição: RST Quadrado – resíduos de construção civil.

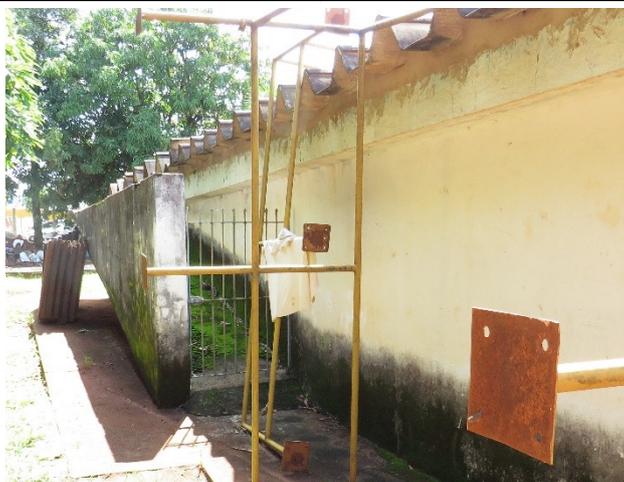
Autor: AMAE/RIO VERDE
Descrição: RST Quadrado – rampa de acesso coberta de musgo.
