**AGÊNCIA MUNICIPAL DE REGULAÇÃO DOS SERVIÇOS DE ÁGUA E ESGOTO DE
RIO VERDE
DIRETORIA DE NORMATIZAÇÃO, FISCALIZAÇÃO E CONTROLE
COORDENAÇÃO DE FISCALIZAÇÃO E CONTROLE**

RELATÓRIO DE FISCALIZAÇÃO

RF/DNFC/CFIC/0006/2022

ASSUNTO: SISTEMA INDEPENDENTES - Componentes: RAP/REL Bela Vista, REL Campos Elísios, REL Porto Seguro e RAP/REL Vale das Araras

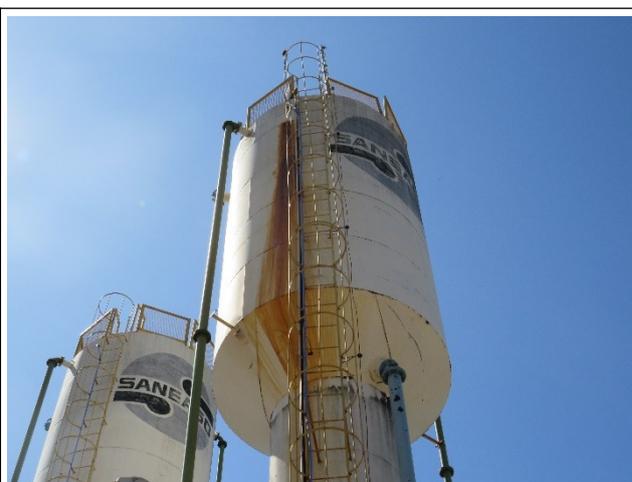
Os reservatórios possuem para-raios e sinalização noturna. **As condições do reservatório são adequadas, porém ambos possuem marcas de ferrugem externa, sem sinais de corrosão.** As escadas externas de ambos reservatórios se encontram em adequada condição de uso, possuindo gaiola de proteção e guarda-corpo na laje de cobertura. As tampas de inspeção e a tubulação de ventilação não foram vistoriadas.

1. Ambos reservatórios elevados do sistema apresentam sinais de ferrugem, porém sem evidências de corrosão que possa acarretar em perda de qualidade da água.

Autor: AMAE/RIO VERDE
Descrição: Ferrugem externa em REL metálico do Sistema Campos Elísios

- Quanto a ambos os REL localizados no **SR Campos Elísios**: **deve ser realizada manutenção dos mesmos, preferencialmente com uma nova camada de tinta**

apropriada, de forma a prevenir a evolução do processo de oxidação para corrosão e danos físicos aos reservatórios.

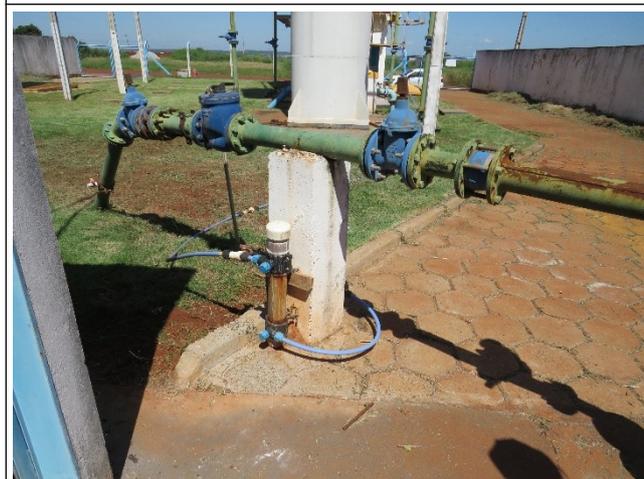
Os reservatórios possuem medidor e sistema de controle de nível, atendendo a demanda máxima diária da região. Existe macromedidor na entrada do sistema de reservação, que recebe água de dois poços. A cloração é realizada através de sistema de pastilhas. Os tubos extravasores possuem fechamento automático, e extravasamentos são raros. De acordo com dados fornecidos pela prestadora foi realizada limpeza do SR no dia 22 de fevereiro de 2022. Os componentes possuem tubulação de descarga de fundo e todos os elementos de inspeção ou passagem estão protegidos com tampas ou grades de proteção. Não foram identificados vazamentos nas instalações.

Autor: AMAE/RIO VERDE
Descrição: Macromedidor e sistema de cloração por pastilhas no Sistema Campos Elísios

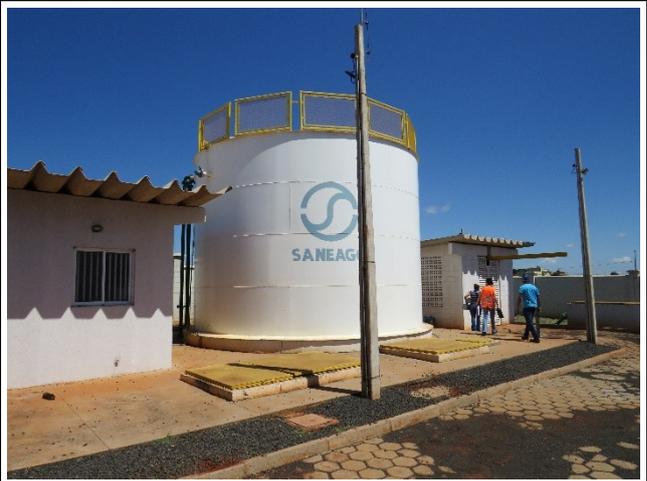
O RAP possui condições adequadas, com escadas externas em condições de uso, possuindo gaiola de proteção e guarda-corpo na laje de cobertura. As tampas de inspeção e a tubulação de ventilação não foram vistoriadas. O mesmo possui sistema de controle de nível e atende à demanda máxima diária da região. Existe macromedidor na entrada do sistema, que recebe água de dois poços. A cloração é realizada através de sistema de pastilhas. Os tubos extravasores possuem fechamento automático, e extravasamentos são raros. De acordo com cronograma fornecido pela prestadora, será realizada limpeza do SR no dia 01 de novembro de 2022. O reservatório possui tubulação de descarga de fundo e todos os elementos de inspeção ou passagem estão protegidos com tampas ou grades de proteção. Não foram identificados vazamentos nas instalações.

Autor: AMAE/RIO VERDE
 Descrição: RAP Metálico Sistema Vale das Araras

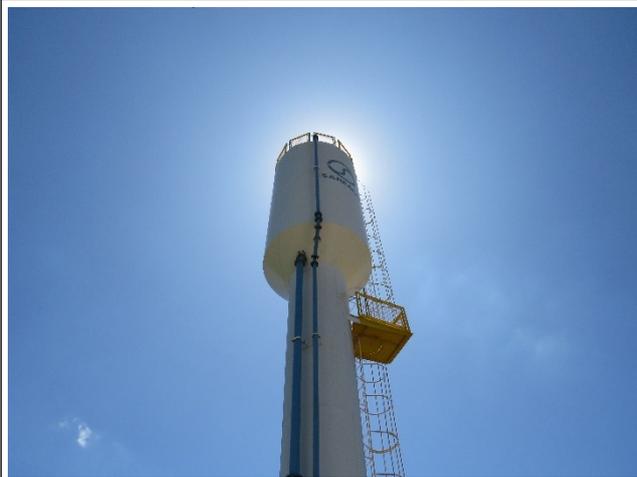
O reservatório possui para-raios e sinalização noturna. As condições do reservatório são adequadas, com escadas externas em adequada condição de uso, possuindo gaiola de proteção e guarda-corpo na laje de cobertura. As tampas de inspeção e a tubulação de ventilação não foram vistoriadas. O componente possui medidor e sistema de controle de nível, atendendo a demanda máxima diária da região. Os tubos extravasores possuem fechamento automático, e extravasamentos são raros. De acordo com cronograma fornecido pela prestadora, será realizada limpeza do SR no dia 01 de novembro de 2022. O reservatório possui tubulação de descarga de fundo e todos os elementos de inspeção ou passagem estão protegidos com tampas ou grades de proteção. Não foram identificados vazamentos nas instalações.

Autor: AMAE/RIO VERDE
 Descrição: REL Metálico Sistema Vale das Araras

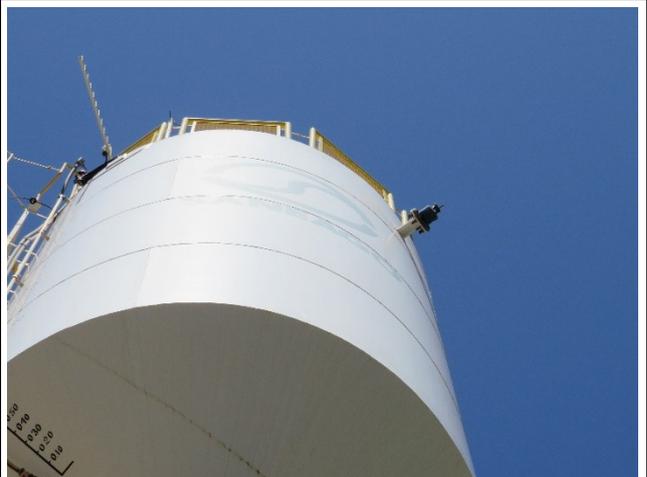
Autor: AMAE/RIO VERDE
 Descrição: REL Metálico Sistema Vale das Araras – válvula extravasora de fechamento automático

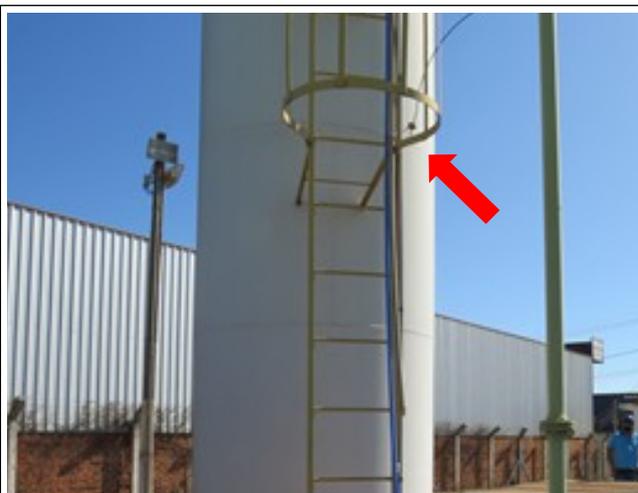
O REL possui para-raios e sinalização noturna, **porém o fio de aterramento do para-raios se encontra rompido, inviabilizando o seu uso em caso de descarga elétrica.** As condições do reservatório são adequadas, com escadas externas em condição de uso, possui também gaiola de proteção e guarda-corpo na laje de cobertura. As tampas de inspeção e a tubulação de ventilação não foram vistoriadas. O componente possui medidor e sistema de controle de nível, atendendo a demanda máxima diária da região. Os tubos extravasores possuem fechamento automático, e extravasamentos são raros. De acordo com cronograma fornecido pela prestadora, será realizada limpeza do SR no dia 17 de maio de 2022. O reservatório possui tubulação de descarga de fundo e todos os elementos de inspeção ou passagem estão protegidos com tampas ou grades de proteção. Não foram identificados vazamentos nas instalações.

1. O fio de aterramento do para-raios se encontra rompido, inviabilizando o seu uso em caso de descarga elétrica.

Autor: AMAE/RIO VERDE
Descrição: Fio de aterramento do para-raios do REL rompido – Sistema Porto Seguro

- Quanto ao REL localizado no **SR Porto Seguro**: **adequar em condições de uso o para-raio e sinalização noturna**, e outros aparatos que se façam necessários.

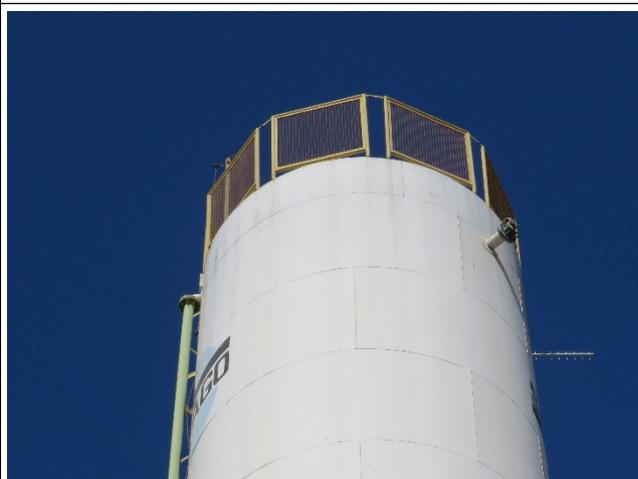
Autor: AMAE/RIO VERDE
Descrição: REL Metálico Sistema Porto Seguro – válvula extravasora de fechamento automático

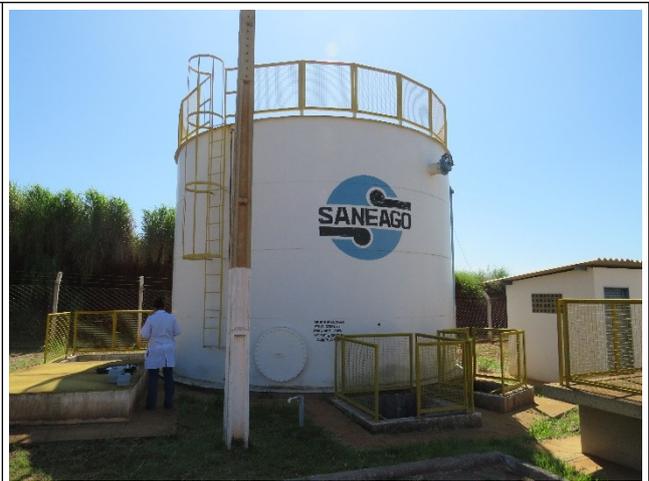
O RAP possui condições adequadas, com escadas externas em condições de uso, possuindo gaiola de proteção e guarda-corpo na laje de cobertura. As tampas de inspeção e a tubulação de ventilação não foram vistoriadas. O mesmo possui sistema de controle de nível e atende à demanda máxima diária da região. Existe macromedidor na entrada do sistema, que recebe água de dois poços. A cloração é realizada através de sistema de pastilhas. Os tubos extravasores possuem fechamento automático, e extravasamentos são raros. De acordo com cronograma fornecido pela prestadora, o sistema passou por limpeza recente no dia 06 de janeiro de 2022. O reservatório possui tubulação de descarga de fundo e todos os elementos de inspeção ou passagem estão protegidos com tampas ou grades de proteção. Não foram identificados vazamentos nas instalações.

Autor: AMAE/RIO VERDE
Descrição: RAP Metálico Sistema Bela Vista

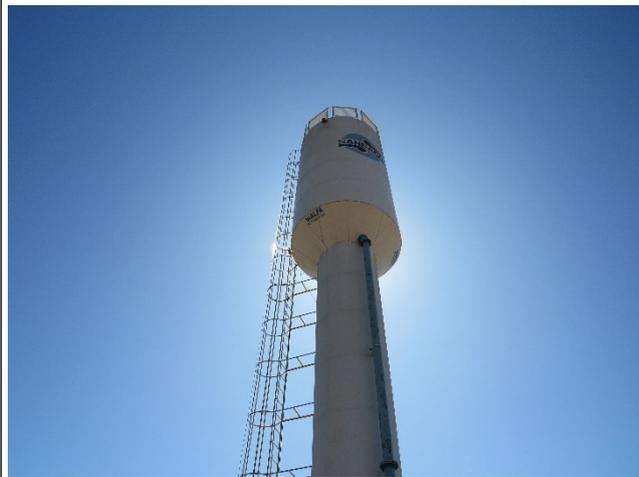
O componente em questão possui para-raios e sinalização noturna. As condições do reservatório são adequadas, com escadas externas em condição de uso, possuindo gaiola de proteção e guarda-corpo na laje de cobertura. As tampas de inspeção e a tubulação de ventilação não foram vistoriadas. O mesmo possui medidor e sistema de controle de nível, atendendo a demanda máxima diária da região. Os tubos extravasores possuem fechamento automático, e extravasamentos são raros. De acordo com cronograma fornecido pela prestadora, o sistema passou por limpeza recente no dia 06 de janeiro de 2022. O reservatório possui tubulação de descarga de fundo e todos os elementos de inspeção ou passagem estão protegidos com tampas ou grades de proteção. Não foram identificados vazamentos nas instalações.

Autor: AMAE/RIO VERDE
Descrição: REL Metálico Sistema Bela Vista
