**RELATÓRIO DE FISCALIZAÇÃO**

**RF/DF/CFIC/024/2025**

**Julho /2025**

**Processo AMAE:** 057/2025 – 1 DOC  
**Data:** 17/06/2025  
**Local Fiscalizado:** Estação de Tratamento de Esgoto Chapadinha nas coordenadas - 17.748493, -50.895159

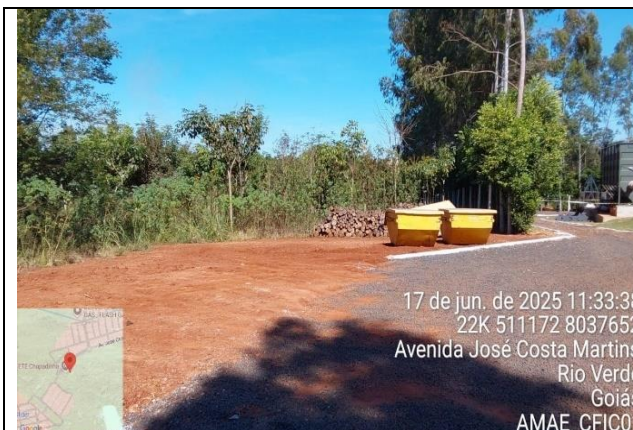
Durante a vistoria, **foi constatada a ausência de cercamento nos fundos da ETE**, nas imediações da área de armazenamento das caçambas de lodo (**Figura 1**). No acesso principal, observou-se a presença de placa de identificação da empresa subdelegatária BRK, instalada ao lado do portão de entrada. Internamente, **verificou-se ausência ou má conservação de placas de identificação no setor dos sopradores (Figura 8)**. Na **Figura 3**, observa-se **falha na sinalização dos reatores e sistemas**, o que prejudica a correta identificação de riscos no ambiente operacional.

| Item | Elemento Fiscalizado | Não Conformidade | Dispositivo normativo |
|---|---|---|---|
| 5 | Cercamento/alambrados | Ausência de cercamento nos fundos da ETE – (figura 1). | Art. 149 da RN 8/2021 da AMAE; art. 61 inciso III e XII da RN 26/2022 da AMAE. |

Autor: AMAE – figura 1.  
Foto: **Área aos fundos da ETE Chapadinha sem isolamento através de alambrados.**

| Item | Elemento Fiscalizado | Não Conformidade | Determinação e Recomendação | Prazo* |
|---|---|---|---|---|
| 5 | Cercamento/alambrados | Ausência de cercamento nos fundos da ETE – (figura 1). | Realizar o cercamento do acesso aos fundos na região das caçambas. | 30 |

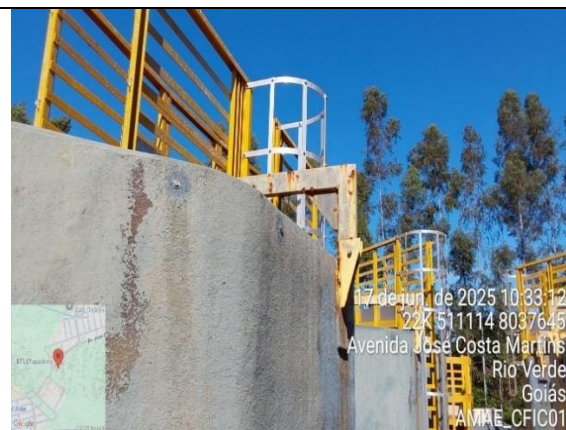
**Foi identificada corrosão na estrutura metálica de sustentação das passarelas** localizadas na área dos decantadores lamelares. **As transversinas apresentam estado avançado de oxidação**, o que pode comprometer a capacidade estrutural e a segurança da

instalação (Figuras 2 e 7). Tal condição deve ser avaliada com base nos critérios da norma técnica ABNT NBR 8800/2024, que trata do dimensionamento de estruturas metálicas.

| Item | Elemento Fiscalizado | Não Conformidade | Dispositivo normativo |
|---|---|---|---|
| 4 | Decantadores lamelares | Corrosão avançada da estrutura de aço de sustentação das passarelas – (figuras 2 e 7). | NBR 8800/2024; art. 149 da RN 8/2021 da AMAE; art. 60 inc. XXIV e art. 61, inc. XII da RN 26/2022 da AMAE; NBR 35 – Ministério do Trabalho. |

Autor: AMAE – figura 2.  
Foto: **Estruturas de aço das transversinas com processo corrosivo avançado.**

| Item | Elemento Fiscalizado | Não Conformidade | Determinação e Recomendação | Prazo* |
|---|---|---|---|---|
| 4 | Decantadores lamelares | Corrosão avançada da estrutura de aço de sustentação das passarelas – (figuras 2 e 7). | Recuperar a estrutura metálica das transversinas e/ou longarinas danificadas com posterior aplicação de fundo epóxi e pintura de acabamento. | 30 |

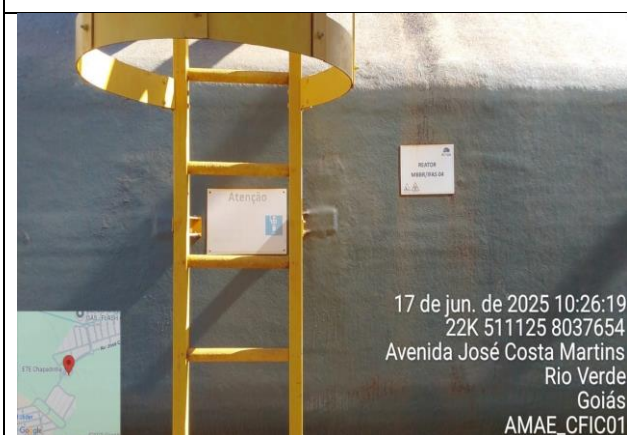
| Item | Elemento Fiscalizado | Não Conformidade | Dispositivo normativo |
|---|---|---|---|
| 1 | Reatores MBBR IFAS | Placa ilegível (figura 3). | NBR 12209/2011; art. 149 da RN 8/2021 da AMAE; art. 60 incs. XXIV, XXXVI e art. 61, inc. XII da RN 26/2022 da AMAE. |

Autor: AMAE – figura 3.  
Foto: **Placas de identificação e sinalização deterioradas/apagadas nos reatores.**

| Item | Elemento Fiscalizado | Não Conformidade | Determinação e Recomendação | Prazo* |
|---|---|---|---|---|
| 1 | Reatores MBBR IFAS | Placa ilegível (figura 3). | Revitalizar ou substituir as placas danificadas ou ilegíveis nos locais de identificação. | 15 |

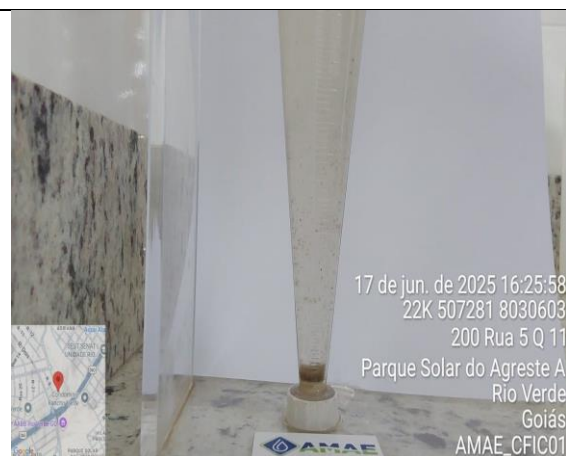
Foi realizado pela AMAE, Figura 6, a coleta de amostra na calha Parshall do efluente tratado e destinado ao curso d'água. A análise de sólidos sedimentáveis Cone de Imhoff (mede o volume de sólidos que se depositam no fundo de um cone de Imhoff em 1 hora) em 1000 ml/L de fluido coletado apresentou menos de 1 ml/L de NTU, dentro do parâmetro aceitável de lançamento no corpo hídrico.

Autor: AMAE – figura 6.  
Foto: **Ensaio de sedimentação em Cone IMHOFF realizado pela AMAE.**

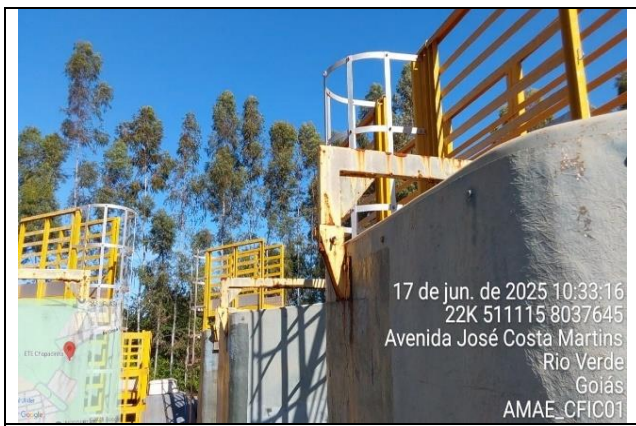
| <p>Autor: AMAE – figura 7.<br/>Foto: <b>Corrosão avançada das transversinas de aço com ferrugem (óxido de ferro).</b></p> | <p>Autor: AMAE – figura 8.<br/>Foto: <b>Placa de identificação/sinalização comprometida no setor de sopradores.</b></p> |

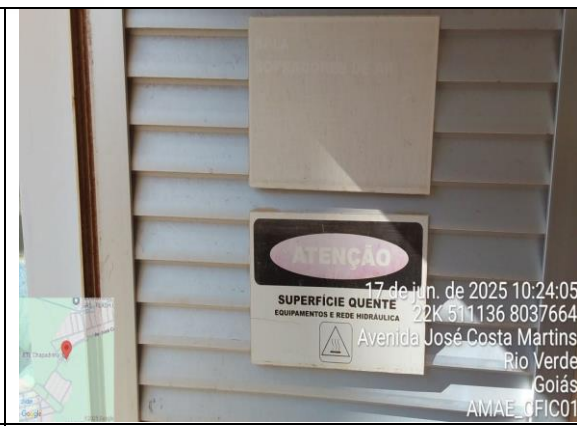
| Item | Elemento Fiscalizado | Não Conformidade | Dispositivo normativo |
|---|---|---|---|
| 2 | Sopradores | Placa ilegível (figura 8). | NBR 12209/2011; art. 149 da RN 8/2021 da AMAE; art. 60 incs. XXIV, XXXVI e art. 61, inc. XII da RN 26/2022 da AMAE. |

| Item | Elemento Fiscalizado | Não Conformidade | Determinação e Recomendação | Prazo* |
|---|---|---|---|---|
| 2 | Sopradores | Placa ilegível (figura 8). | Revitalizar ou substituir as placas danificadas ou ilegíveis nos locais de identificação. | 15 |

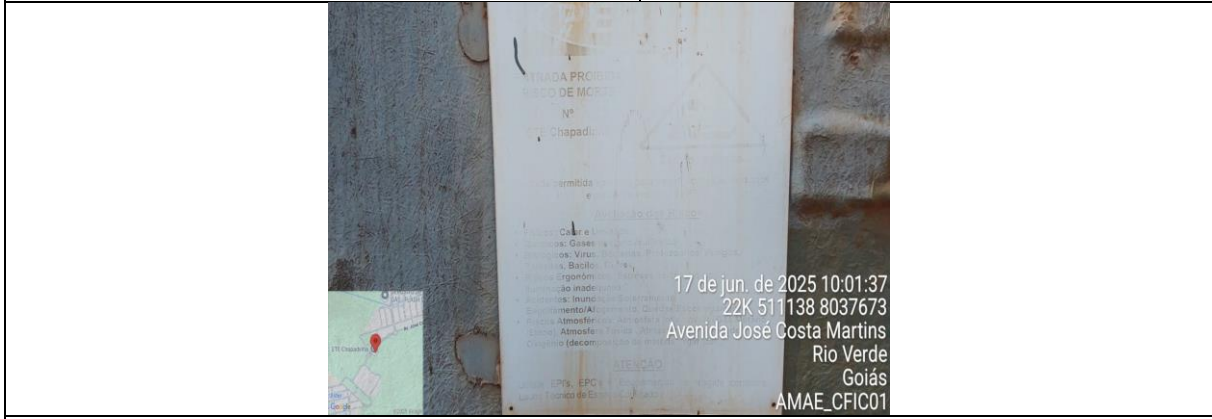
| Item | Elemento Fiscalizado | Não Conformidade | Dispositivo normativo |
|---|---|---|---|
| 3 | Decantadores | Placa ilegível (figura 9). | NBR 12209/2011; art. 149 da RN 8/2021 da AMAE; art. 60 incs. XXIV, XXXVI e art. 61, inc. XII da RN 26/2022 da AMAE. |

| <p>Autor: AMAE – figura 9.<br/>Foto: <b>Placa de identificação/sinalização comprometida nos decantadores.</b></p> | |

| Item | Elemento Fiscalizado | Não Conformidade | Determinação e Recomendação | Prazo* |
|---|---|---|---|---|
| 3 | Decantadores | Placa ilegível (figura 9). | Revitalizar ou substituir as placas danificadas ou ilegíveis nos locais de identificação. | 15 |
