**AGÊNCIA DE REGULAÇÃO DOS SERVIÇOS PÚBLICOS DE SANEAMENTO BÁSICO  
DIRETORIA DE FISCALIZAÇÃO  
COORDENAÇÃO DE FISCALIZAÇÃO – CFIC**

**RELATÓRIO DE FISCALIZAÇÃO PROGRAMADA  
RF/DF/CFIC/006/2025**

**Abril/2025**

| DADOS DA AÇÃO FISCALIZATÓRIA | |
|---|---|
| <b>Sistema(s) Fiscalizado (s):</b> | SAS – Sistema de Abastecimento de Água |

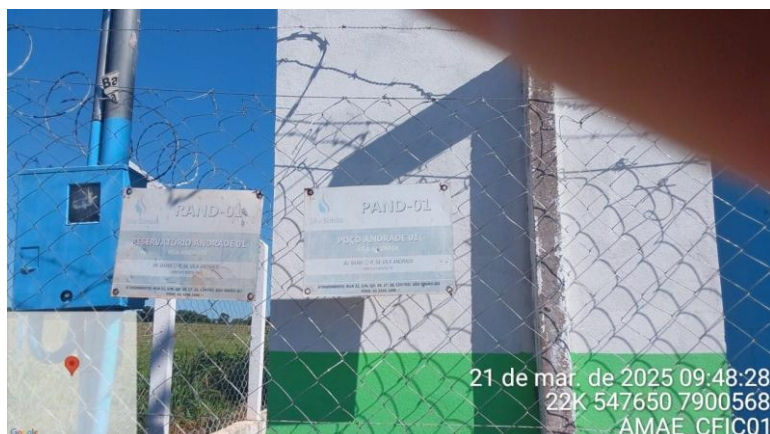
| Item | Elemento Fiscalizado | Não Conformidade | Dispositivo normativo |
|---|---|---|---|
| 1 | Poço Andrade 1 | Placa de identificação com pintura desgastada. | Art. 60, Inc. I, Resolução Normativa nº 26/2022 da AMAE. |

SAA São Simão/GO – Poço Andrade 1: A placa de identificação do poço está desgastada.

| Item | Elemento Fiscalizado | Não Conformidade | Determinação e Recomendação | Prazo* |
|---|---|---|---|---|
| 1 | Poço Andrade 1 | Placa de identificação com pintura desgastada. | Providenciar a substituição da placa de identificação. | 30 dias |

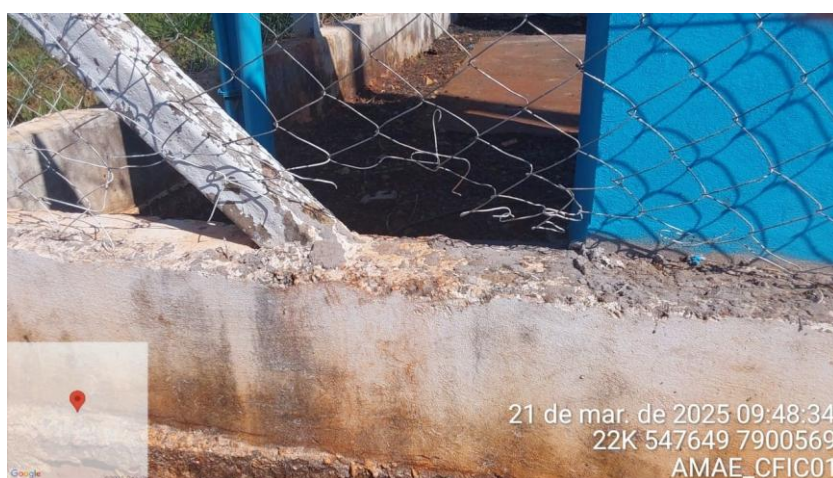
| Item | Elemento Fiscalizado | Não Conformidade | Dispositivo normativo |
|---|---|---|---|
| 2 | Poço Andrade 1 | Cercamento do local carece de manutenção. | Art. 149, Resolução Normativa 8/2021 da AMAE c/c Art. 61, Inc. III e XII, Resolução Normativa nº 26/2022 da AMAE. |

SAA São Simão/GO – Poço Andrade 1: O cercamento do posto carece de manutenção.

| Item | Elemento Fiscalizado | Não Conformidade | Determinação e Recomendação | Prazo* |
|---|---|---|---|---|
| 2 | Poço Andrade 1 | Cercamento do local carece de manutenção. | Providenciar os reparos no cercamento da área. | 30 dias |

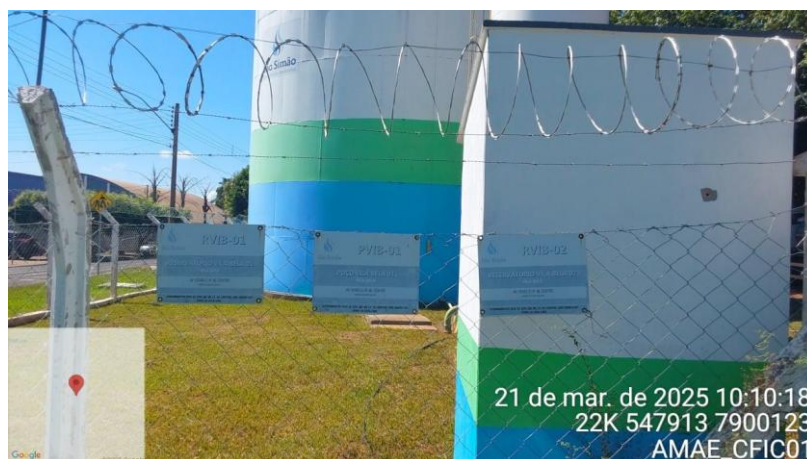
| Item | Elemento Fiscalizado | Não Conformidade | Dispositivo normativo |
|---|---|---|---|
| 4 | Poço Vila Bela 1 | Placa de identificação com pintura desgastada. | Art. 60, Inc. I, Resolução Normativa nº 26/2022 da AMAE. |

SAA São Simão/GO – Poço Vila Bela 1: A placa de identificação do poço está desgastada.

| Item | Elemento Fiscalizado | Não Conformidade | Determinação e Recomendação | Prazo* |
|---|---|---|---|---|
| 4 | Poço Vila Bela 1 | Placa de identificação com pintura desgastada. | Providenciar a substituição da placa de identificação. | 30 dias |

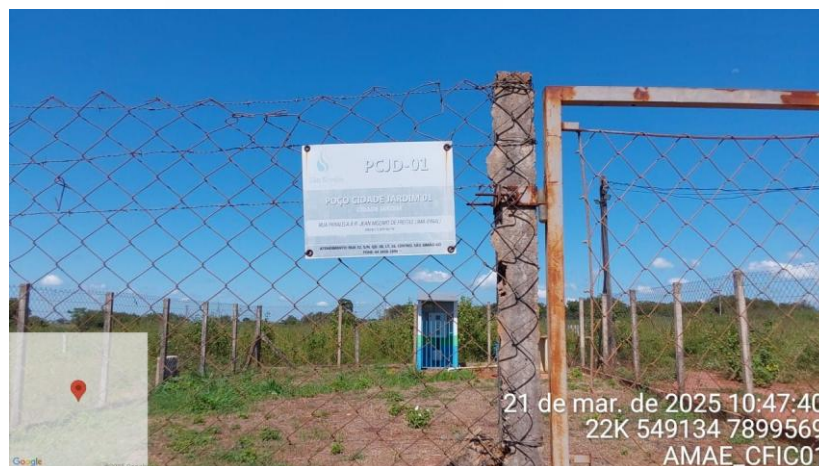
| 7 | Poço Cidade Jardim | Placa de identificação com pintura desgastada. | Art. 60, Inc. I, Resolução Normativa nº 26/2022 da AMAE. |

**SAA São Simão/GO – Poço Cidade Jardim: A placa de identificação do poço está desgastada.**

| Item | Elemento Fiscalizado | Não Conformidade | Determinação e Recomendação | Prazo* |
|---|---|---|---|---|
| 7 | Poço Cidade Jardim | Placa de identificação com pintura desgastada. | Providenciar a substituição da placa de identificação. | 30 dias |

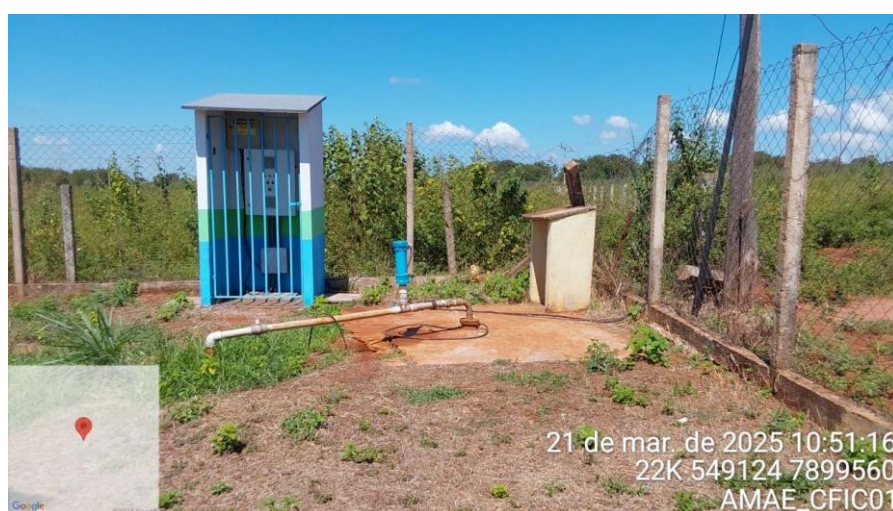
As **condições de limpeza e conservação foram consideradas inadequadas**, uma vez que o local apresenta mato alto em alguns pontos. Além disso, **verificou-se que a laje sanitária apresenta patologias estruturais**, sendo necessária sua manutenção.

| 8 | Poço Cidade Jardim | As condições de limpeza e conservação foram consideradas inadequadas. | Art. 61, Inc. III, Resolução Normativa nº 26/2022 da AMAE. |

**SAA São Simão/GO – Poço Cidade Jardim: As condições de limpeza e conservação da área foram consideradas inadequadas.**

| Item | Elemento Fiscalizado | Não Conformidade | Determinação e Recomendação | Prazo* |
|---|---|---|---|---|
| 8 | Poço Cidade Jardim | As condições de limpeza e conservação foram consideradas inadequadas. | Realizar a manutenção da área, incluindo roçagem da vegetação e limpeza geral para garantir condições sanitárias adequadas. | 30 dias |

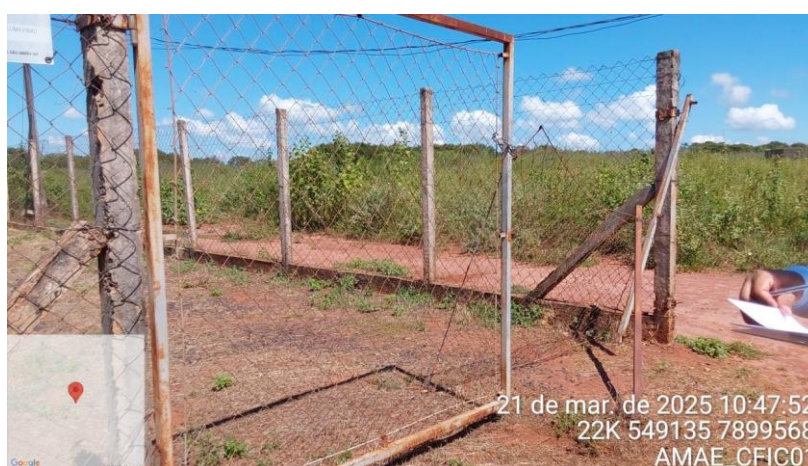
**está devidamente cercada/isolada**, apresentando portão de acesso danificado e cercamento comprometido próximo ao quadro de energia, tornando o local vulnerável ao acesso de pessoas e animais.

**SAA São Simão/GO – Poço Cidade Jardim: Parte do portão de acesso ao poço está inutilizável.**

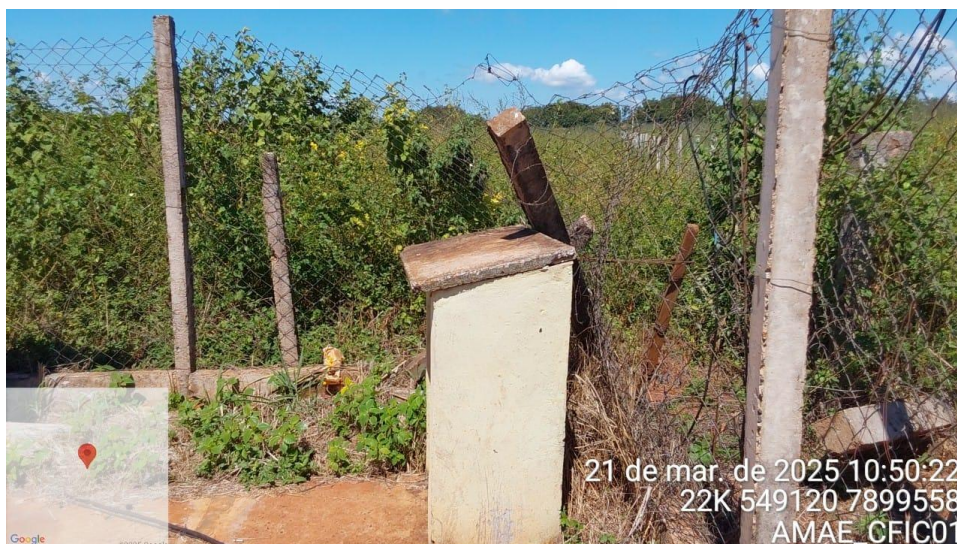
| 9 | Poço Cidade Jardim | O local não está devidamente cercado. | Art. 149, Resolução Normativa 8/2021 da AMAE c/c Art. 61, Inc. III e XII, Resolução Normativa nº 26/2022 da AMAE. |

SAA São Simão/GO – Poço Cidade Jardim: O local não está devidamente cercado.

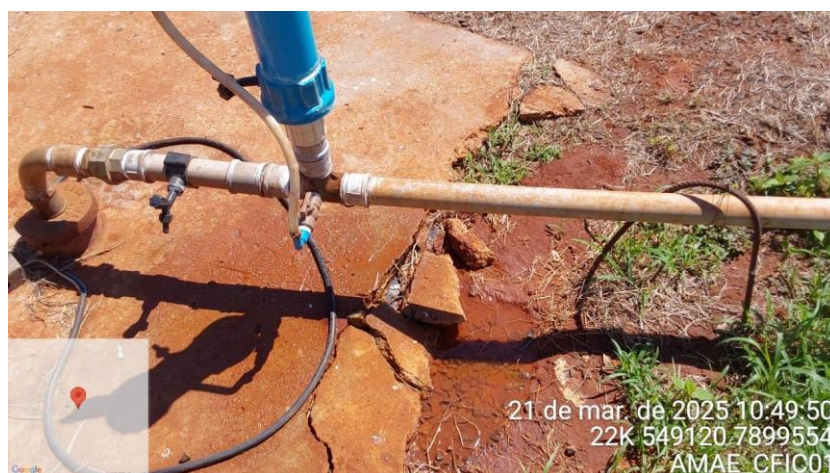
| 10 | Poço Cidade Jardim | Laje sanitária necessita de reparos. | Item 6.2.3.2 da NBR 12244 c/c Art. 60, Inc. XXIV, da Resolução Normativa nº 26/2022 da AMAE. |

SAA São Simão/GO – Poço Cidade Jardim: Laje sanitária necessita de reparos.

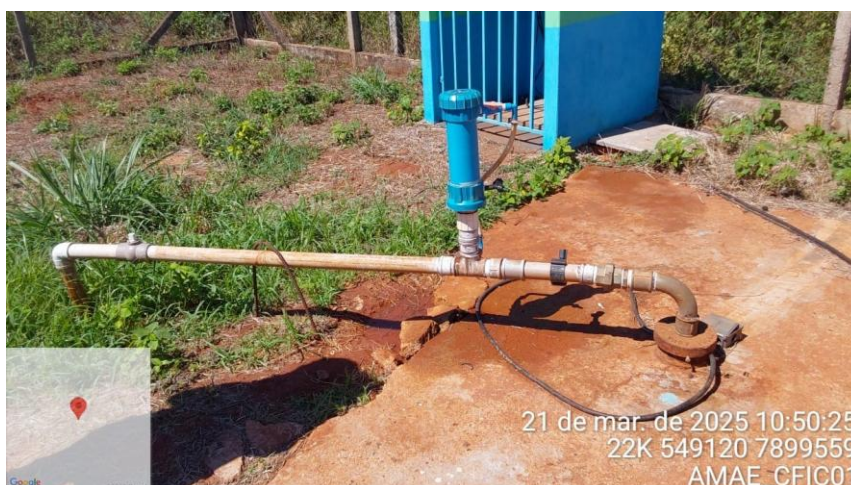
Foi identificado um **vazamento de água no cavalete do poço**.

| 11 | Poço Cidade Jardim | Foi identificado um vazamento de água no cavalete do poço. | Art. 61, Inc. I, Resolução Normativa nº 26/2022 da AMAE. |

SAA São Simão/GO – Poço Cidade Jardim: Foi identificado um vazamento de água no cavalete.

| 11 | Poço Cidade Jardim | Foi identificado um vazamento de água no cavalete do poço. | Corrigir o vazamento de água identificado. | 30 dias |

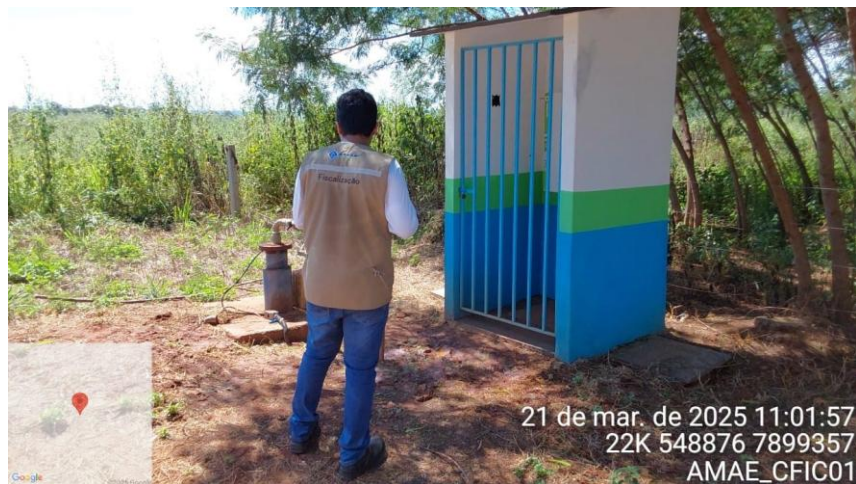
O poço presente no local é do tipo profundo, com uma vazão de 6 m<sup>3</sup>/h, que abastece o Sistema/Bairro Nova Era. Constatou-se que a área **não possui placa de identificação do poço**, apenas placa de endereço.

| 13 | Poço Nova Era 1 | Não possui placa de identificação do poço. | Art. 60, Inc. I, Resolução Normativa nº 26/2022 da AMAE. |

SAA São Simão/GO – Poço Nova Era: Não possui placa de identificação do poço.

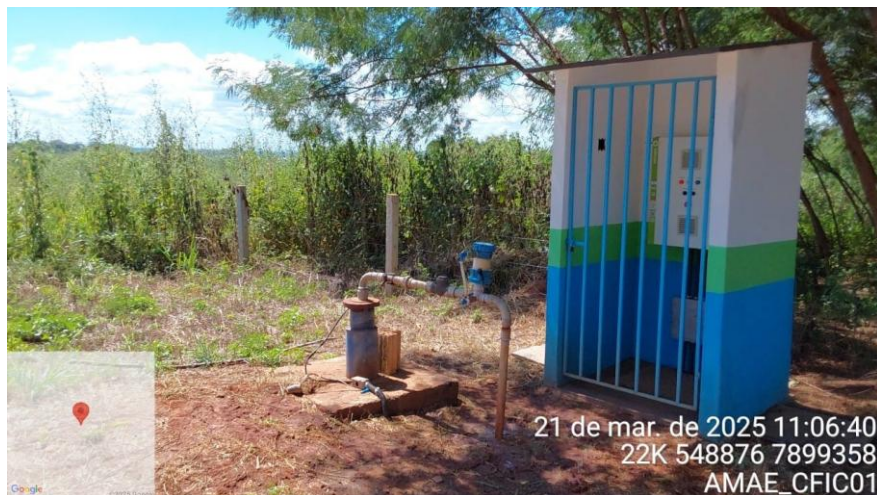
**A área não está cercada**, o que torna o local vulnerável ao acesso de pessoas e animais. Ao ser questionado sobre a ausência de cercamento, o preposto da prestadora informou que a área pertence ao município e não foi autorizado o cercamento do local.

| 14 | Poço Nova Era 1 | O local não está devidamente cercado. | Art. 149, Resolução Normativa 8/2021 da AMAE c/c Art. 61, Inc. III e XII, Resolução Normativa nº 26/2022 da AMAE. |

SAA São Simão/GO – Poço Nova Era: O local não está devidamente cercado.

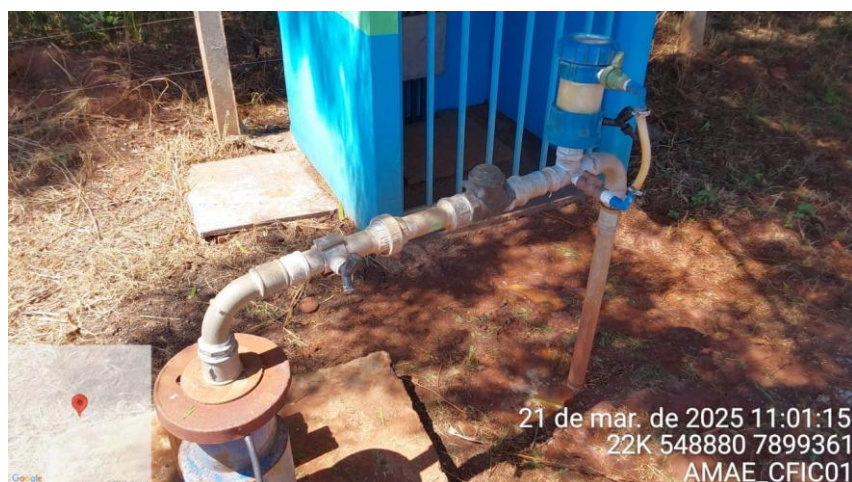
Foi identificado um **vazamento de água no cavalete do poço**.

| 15 | Poço Nova Era 1 | Foi identificado um vazamento de água no cavalete do poço. | Art. 61, Inc. I, Resolução Normativa nº 26/2022 da AMAE. |

SAA São Simão/GO – Poço Nova Era: Foi identificado um vazamento de água no cavalete.

| 15 | Poço Nova Era 1 | Foi identificado um vazamento de água no cavalete do poço. | Corrigir o vazamento de água identificado. | 30 dias |

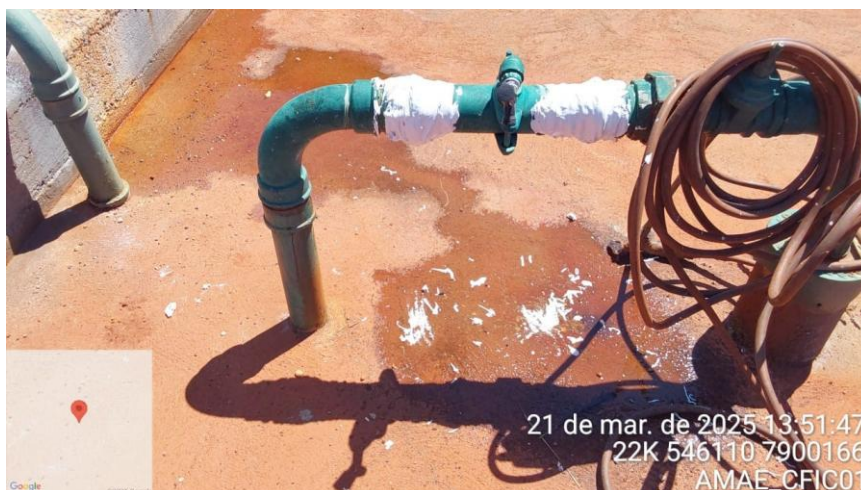
Foi identificado um **vazamento de água no cavalete do poço**.

| 18 | Poço Recanto da Mata 1 | Foi identificado um vazamento de água no cavalete do poço. | Art. 61, Inc. I, Resolução Normativa nº 26/2022 da AMAE. |

SAA São Simão/GO – Poço Recanto da Mata 1: Foi identificado um vazamento de água no cavalete.

| 18 | Poço Recanto da Mata 1 | Foi identificado um vazamento de água no cavalete do poço. | Corrigir o vazamento de água identificado. | 30 dias |

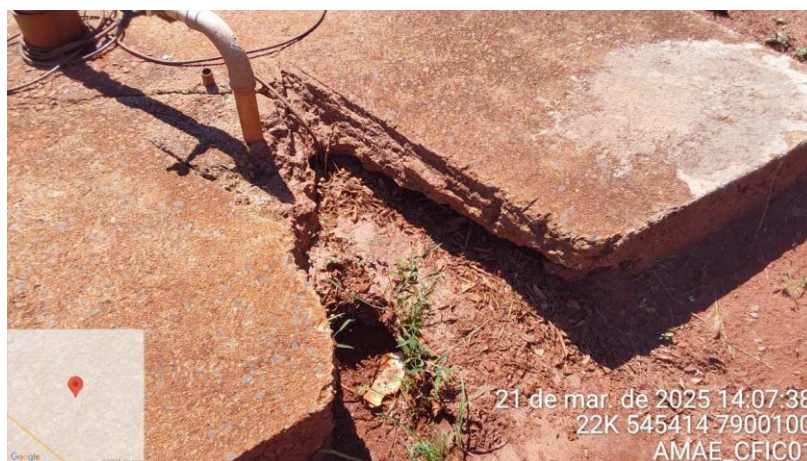
**A laje sanitária apresenta patologias estruturais, sendo necessária sua manutenção.**

| 19 | Poço Dimps | Laje sanitária necessita de reparos. | Item 6.2.3.2 da NBR 12244 c/c Art. 60, Inc. XXIV, da Resolução Normativa nº 26/2022 da AMAE. |

SAA São Simão/GO – Poço Dimps: Laje sanitária necessita de reparos.

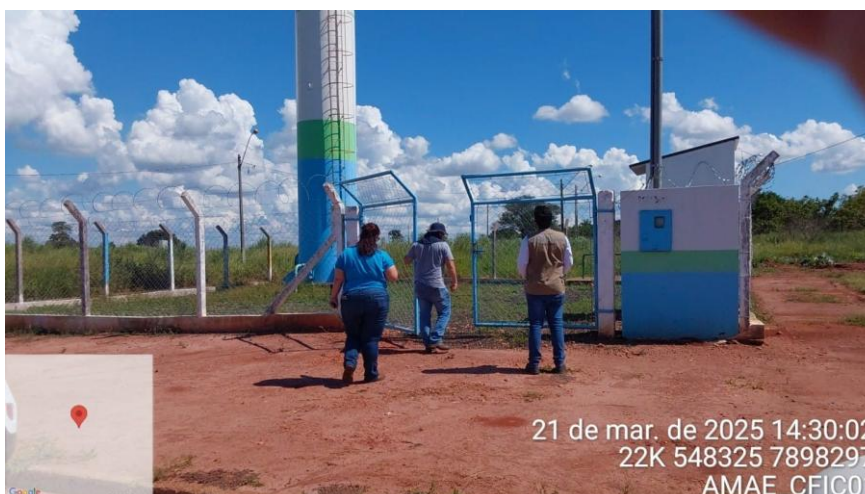
O poço presente no local é do tipo profundo, com uma vazão de 16 m<sup>3</sup>/h, que abastece o Sistema/Bairro Jardim dos Sonhos. Constatou-se que a área **não possui placa de identificação do poço**.

| 22 | Poço Jardim dos Sonhos 1 | Não possui placa de identificação do poço. | Art. 60, Inc. I, Resolução Normativa nº 26/2022 da AMAE. |

SAA São Simão/GO – Poço Jardim dos Sonhos 1: O poço não possui placa de identificação.

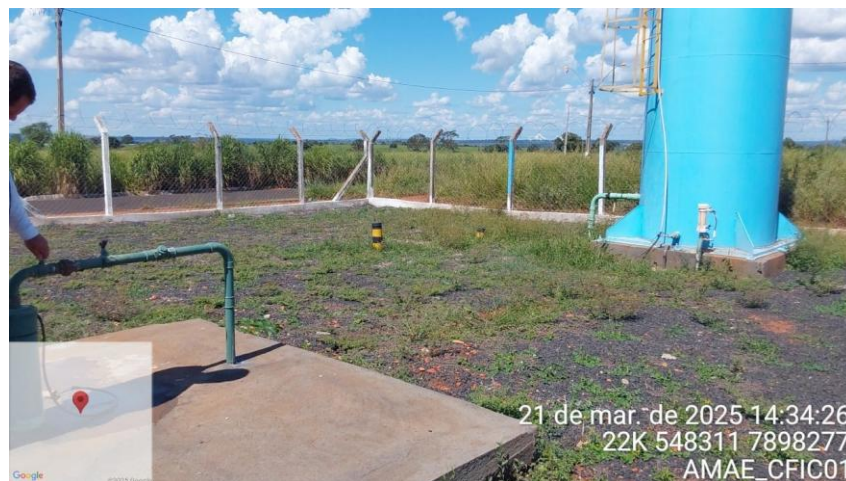
As **condições de limpeza e conservação foram consideradas inadequadas**, uma vez que o local apresenta mato alto em alguns pontos. O local encontra-se devidamente cercado e isolado.

| 23 | Poço Jardim dos Sonhos 1 | As condições de limpeza e conservação foram consideradas inadequadas. | Art. 61, Inc. III, Resolução Normativa nº 26/2022 da AMAE. |

**SAA São Simão/GO – Poço Jardim dos Sonhos 1: As condições de limpeza e conservação da área foram consideradas inadequadas.**

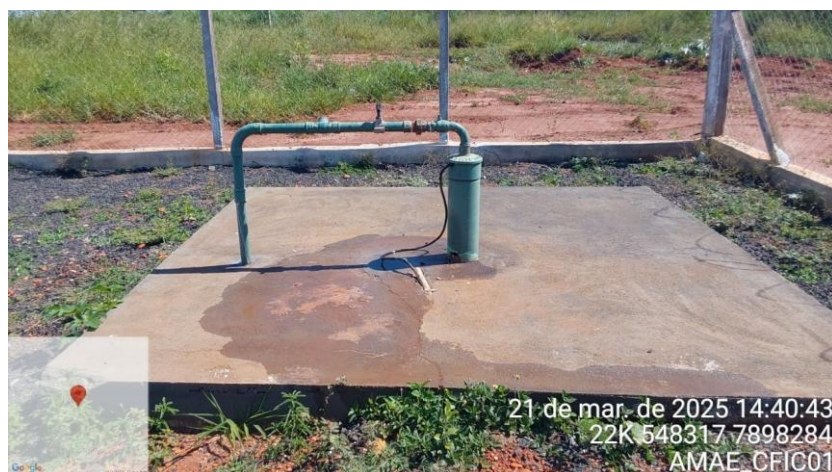
Foi identificado um **vazamento de água no cavalete do poço**.

| 24 | Poço Jardim dos Sonhos 1 | Foi identificado um vazamento de água no cavalete do poço. | Art. 61, Inc. I, Resolução Normativa nº 26/2022 da AMAE. |

**SAA São Simão/GO – Poço Jardim dos Sonhos 1: Foi identificado um vazamento de água no cavalete.**

| 24 | Poço Jardim dos Sonhos 1 | Foi identificado um vazamento de água no cavalete do poço. | Corrigir o vazamento de água identificado. | 30 dias |
