RELATÓRIO DE FISCALIZAÇÃO

RF/DNFC/CFIC/0024/2022

ASSUNTO: SAA de Ouroana

PRESTADOR DE SERVIÇOS: Saneamento de Goiás S/A - SANEAGO

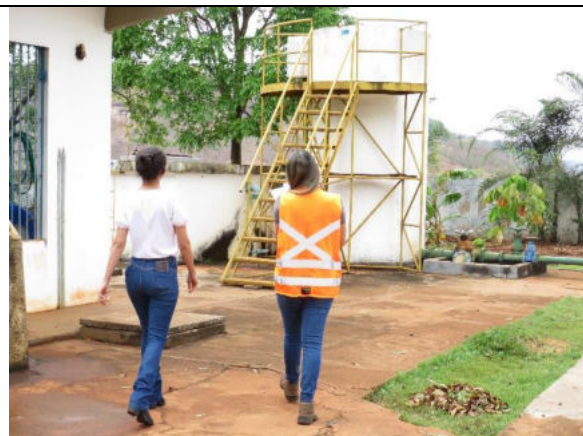
O filtro utilizado na etapa de filtração encontra-se satisfatório, sendo constatada a tomada de água na saída para determinação da turbidez. Existem escadas de acesso e guarda-corpo em adequadas condições de uso. A limpeza do filtro é realizada a cada dois dias, sendo que a água utilizada é estimada (cerca de 42.000 litros) e descartada em local específico. Não foram detectados vazamentos, nem a presença de bolhas e carreamento do leito filtrante.

Autor: AMAE/RIO VERDE
Descrição: Filtro.

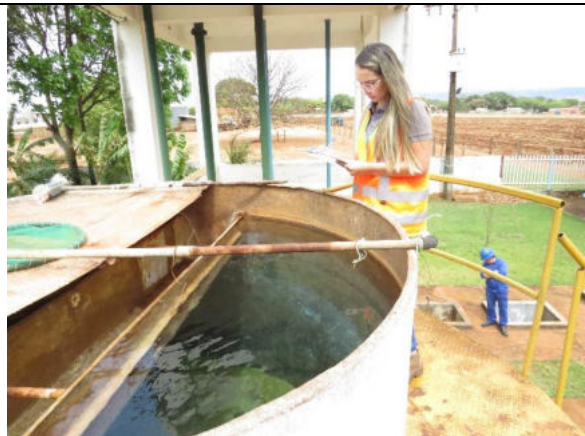
Autor: AMAE/RIO VERDE
Descrição: Filtro.

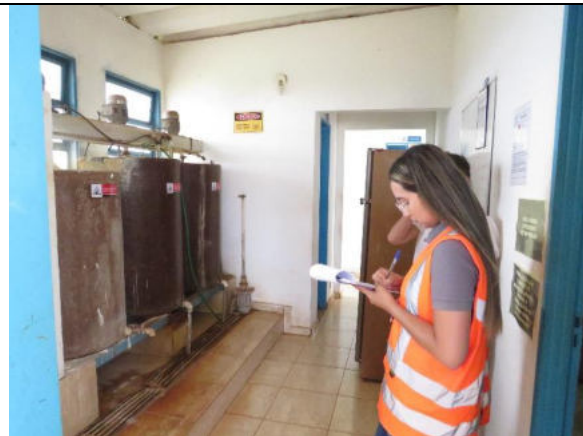
A casa de química estava em boas condições de limpeza, com todos os produtos armazenados corretamente, sendo que todos possuem registro no Ministério da Saúde. Os tanques de dosagem estão adequados. A prestadora informou que realizada a manutenção preventiva de todos os equipamentos. No local não há manuseio de cloro gás, e todos os operadores encontram-se devidamente instruídos para a correta manipulação dos produtos químicos.

Autor: AMAE/RIO VERDE
Descrição: Casa de química.

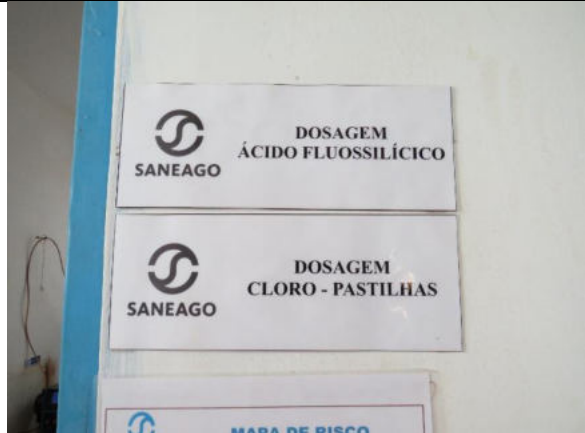
Autor: AMAE/RIO VERDE
Descrição: Placas de identificação.

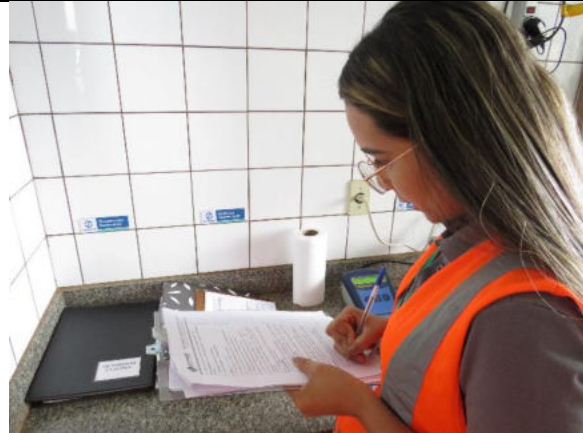
O laboratório encontra-se organizado e limpo, com todos os equipamentos conservados e calibrados. Os resultados das análises são registrados no Controle Diário de Operação da ETA. As análises são realizadas a cada hora, tanto de água bruta quanto tratada, sendo amostrados os parâmetros de pH, cor, cloro, flúor, turbidez e temperatura. Existem armários para armazenar corretamente vidrarias e reagentes.

Autor: AMAE/RIO VERDE
Descrição: Laboratório.
