**RELATÓRIO DE FISCALIZAÇÃO**

**RF/DNFC/CFC/0008/2021**

**ASSUNTO:** Abertura de extravasor de esgoto (*bypass*). Estação Elevatória de Esgoto Sapo – EEE Sapo.

**PRESTADOR DE SERVIÇOS:** Saneamento de Goiás S/A - SANEAGO

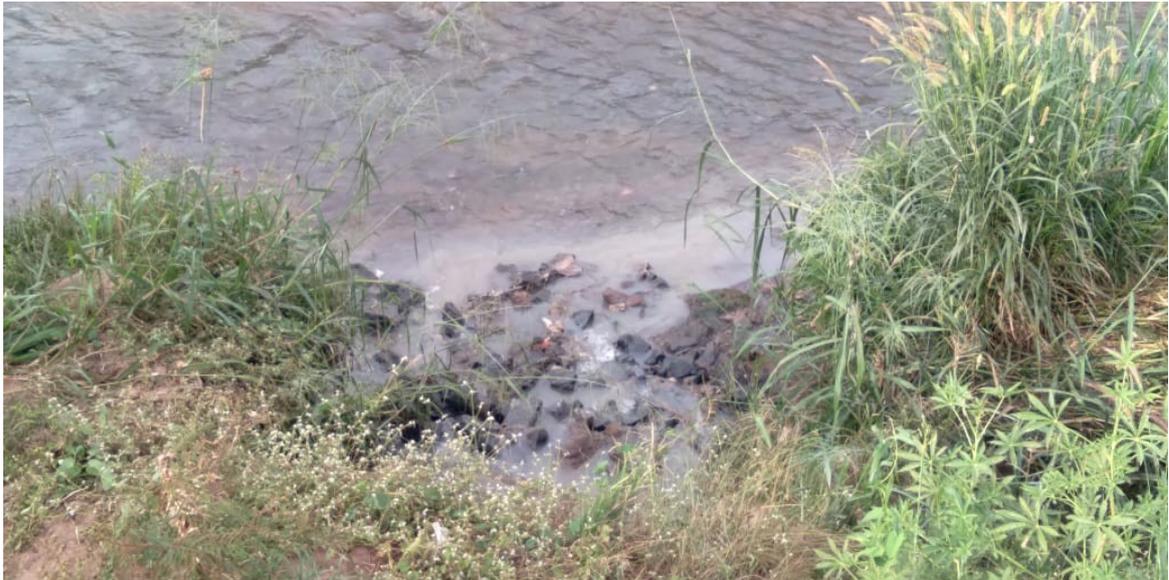
Ao chegar ao local anotado sob coordenadas S 17° 49' 28,42" W 50° 55' 10,30", o corpo de fiscalização averiguou que novamente havia sido realizada a abertura da comporta de passagem de esgoto não tratado diretamente para o leito do manancial. A descarga de efluente não tratado, acontecia de forma direta no Córrego do Sapo.

*Figura 1: Manancial hídrico Córrego do Sapo em 29/04/2021 recebendo contribuição de esgoto sanitário.*

A prestadora deverá apresentar justificativas para a não comunicação dos eventos à AMAE/RIO VERDE, bem como prestar informações minuciosas, englobando: causas que justificaram a utilização do extravasor, tempo de abertura do extravasor (horário de início e fim), volume estimado de esgoto direcionado ao corpo receptor e medidas tomadas para mitigar os efeitos adversos ao meio ambiente.

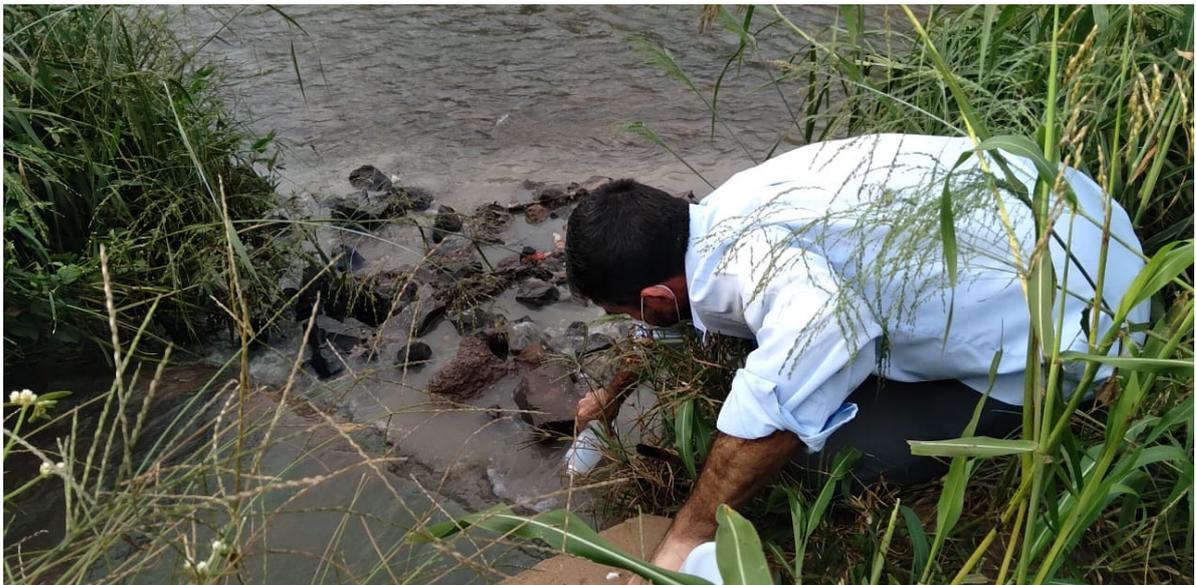
A equipe de fiscalização desta Agência Reguladora, acompanhada de equipe de fiscalização ambiental da SEMMA realizou a coleta de amostras tanto do corpo receptor dos efluentes em sua porção anterior à deposição de efluente (montante) bem como coleta de amostra na zona onde ocorria a diluição do efluente não tratado no corpo receptor (jusante).

*Figura 2: Coleta de amostras realizada em 29/04/2021 para análise quantitativa.*

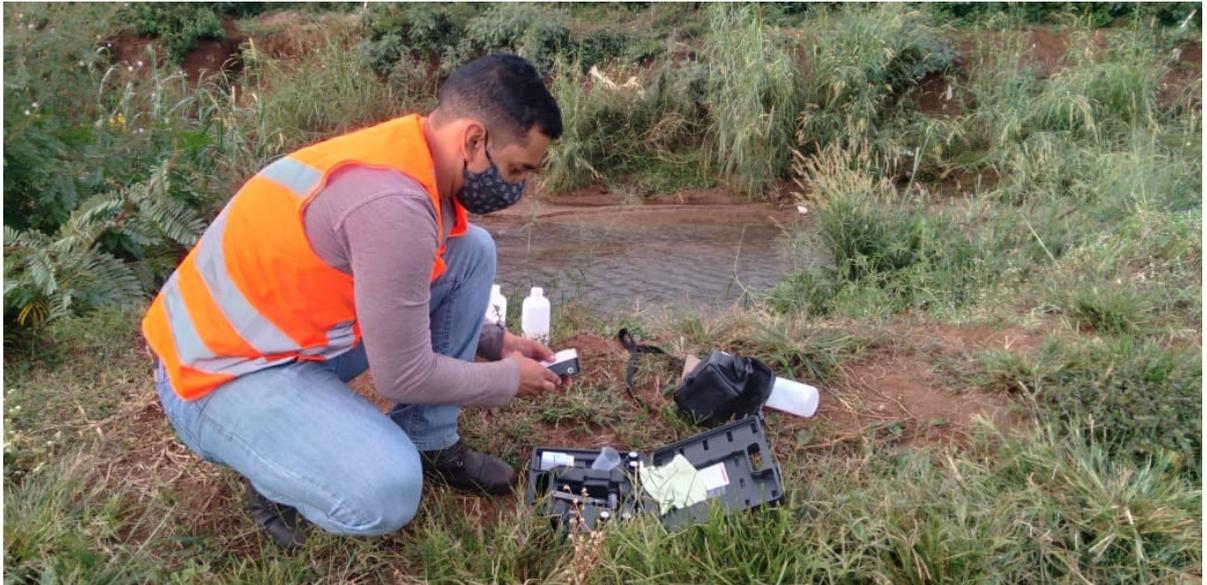
Imediatamente, no local, na data de 29 de abril de 2021, foi realizado para as duas amostras (montante e jusante) a quantificação de turbidez, medida por turbidímetro marca AKSO, modelo TU30, onde houve registro para a amostra de montante a turbidez de 14.36 NTU e para amostra coletada a jusante apresentou valor referencial de 317 NTU.

*Figura 3: Equipe da AMAE/RIO VERDE realizando análises de campo para parâmetros quantitativos.*

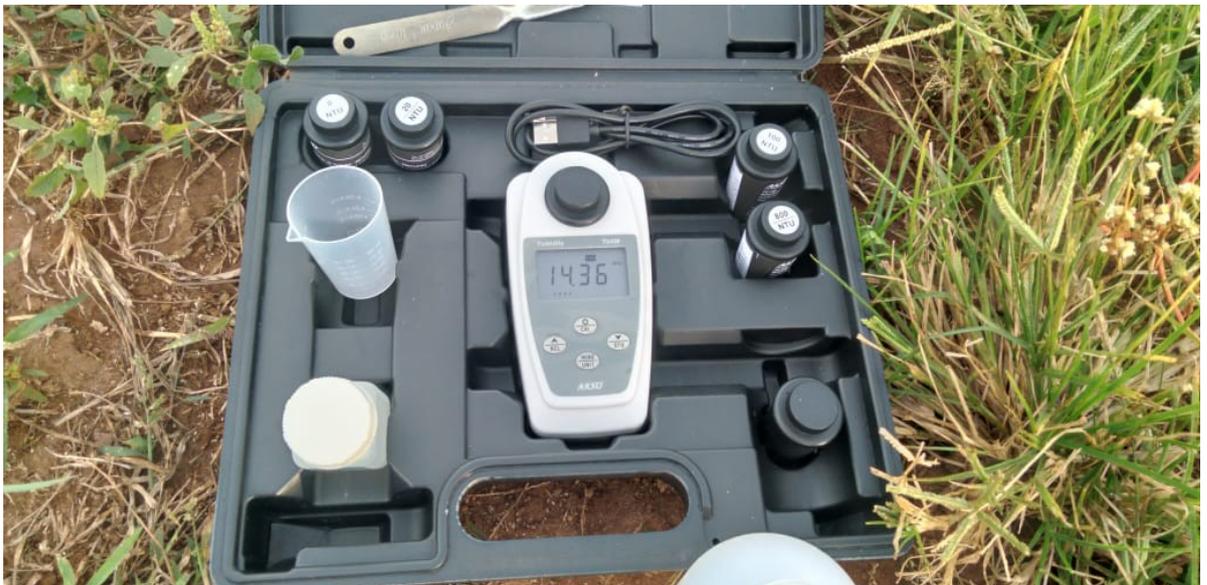
*Figura 4: Quantificação de turbidez da amostra coletada a montante da contribuição de esgoto.*

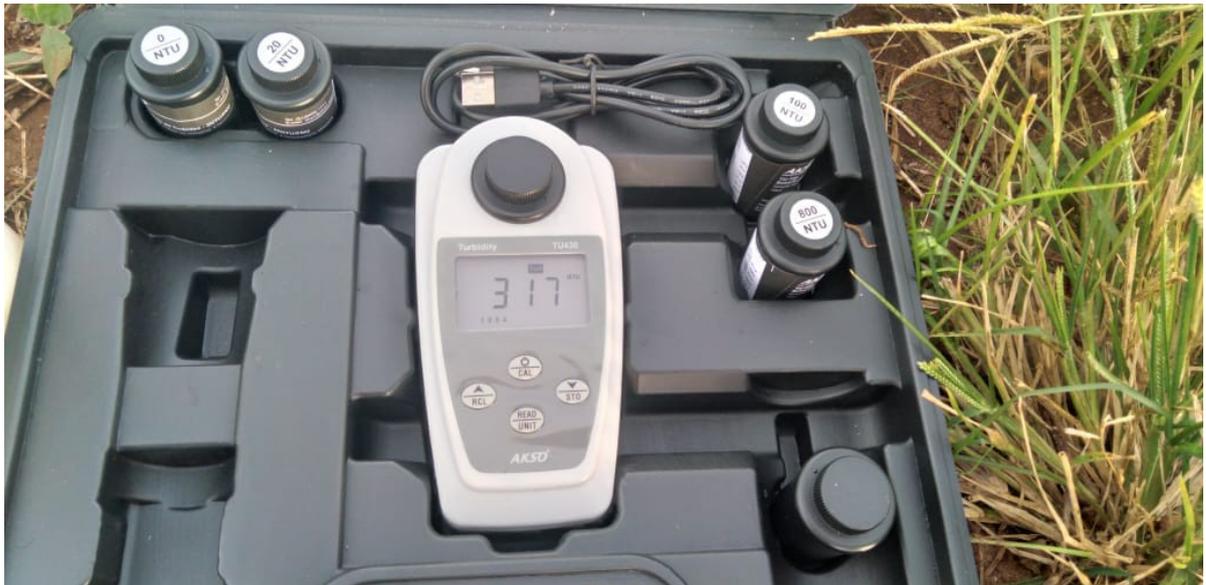
Figura 5: Quantificação de turbidez para a amostra coletada a jusante da contribuição de esgoto no manancial Córrego do Sapo.

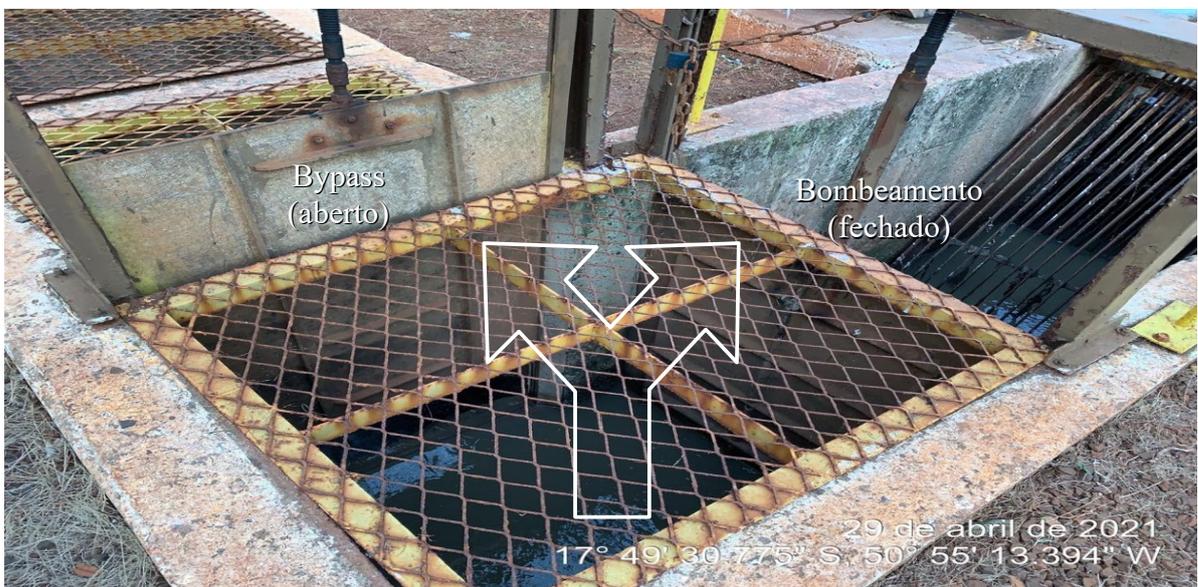
Nas dependências da Estação Elevatória, a equipe de fiscalização da AMAE/RIO VERDE constatou que a comporta de passagem de efluente para o sistema de bombeamento e elevação estava cerrada enquanto havia abertura da comporta lateral que direcionava o efluente para o manancial hídrico. Ademais foi possível observar que não havia operação das bombas de sucção e recalque do efluente para a ETE Sapo.

Figura 6: Comportas de vazão de fluxo EEE Sapo. Detalhe para direção de fluxo. À direita (fechado) gradeamento e bombeamento. À esquerda (aberto) bypass.

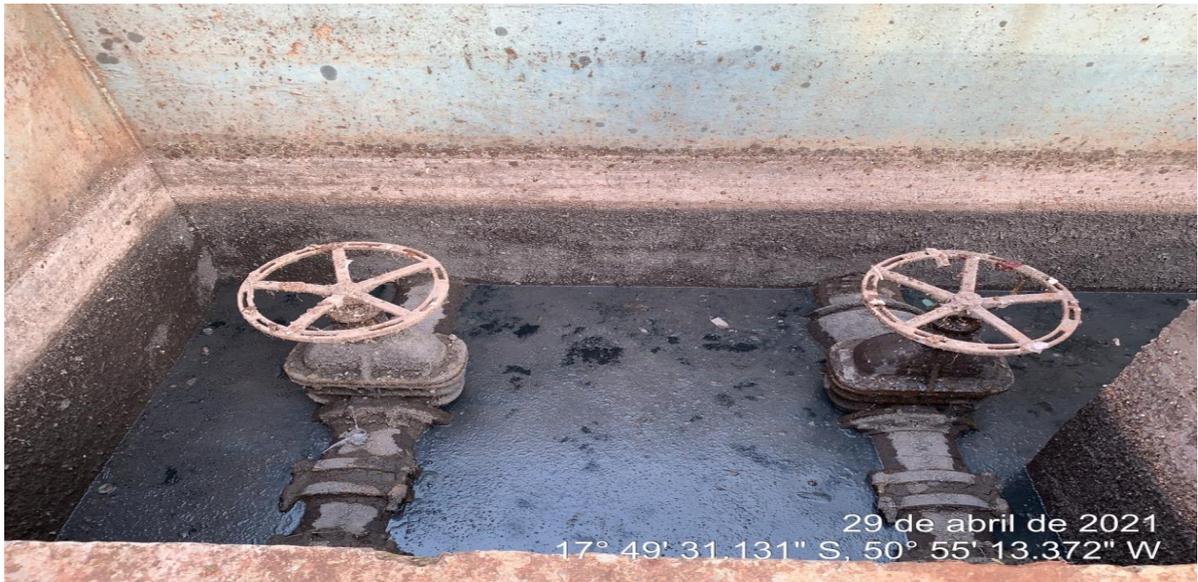
As marcas de efluente encontradas no poço de sucção, bem como as características do efluente ali depositado (cor, odor e textura) indiciavam que este volume quedava-se no local há bastante tempo sem qualquer movimentação, sendo que, em alguns momentos a quantidade destes efluentes chegou a ultrapassar até mesmo o nível das válvulas de abertura e fechamento das tubulações do poço.

*Figura 7: Poço de bombeamento. Efluente acumulado. Detalhe para marcas de alcance do efluente não tratado. Válvulas de registro de abertura/fechamento já estiveram submersas.*

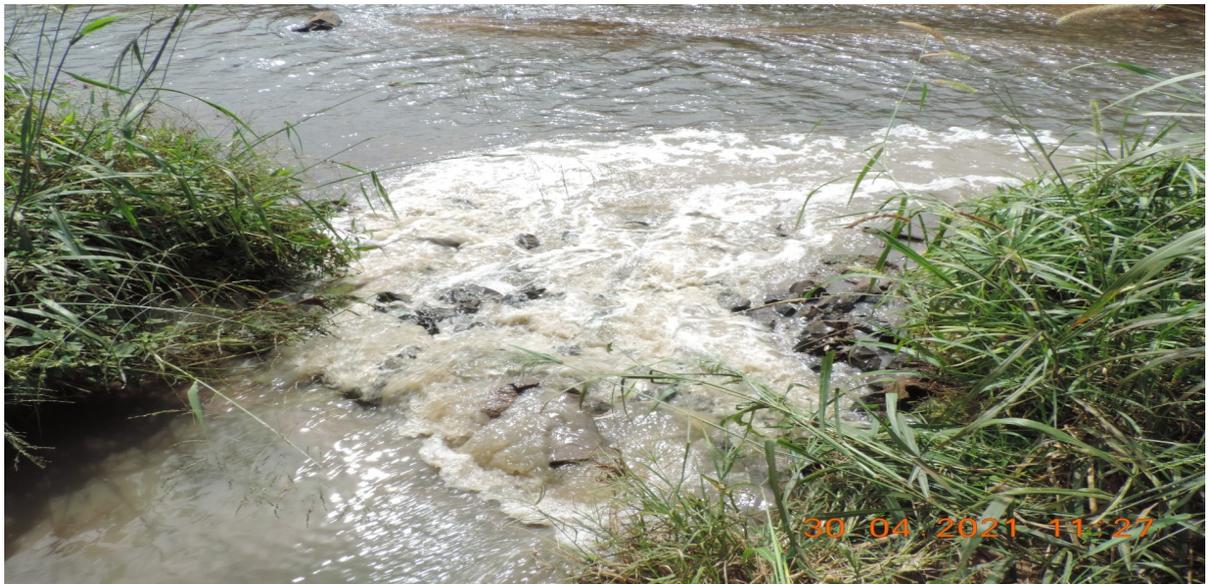
Pois bem, na data de 30 de abril de 2021 a AMAE/RIO VERDE, retornou ao local e constatou que a empresa subdelegatária permanecia em ação de lançamento de efluentes no manancial. Nesta vistoria foi averiguado que havia uma equipe da empresa subdelegatária BRK Ambiental realizando atividade de manutenção no entorno da Estação Elevatória, fora de seu perímetro.

*Figura 8: Chegada de efluente não tratado no manancial Córrego do Sapo a partir do bypass da EEE Sapo.*

Nesta ação, ainda foi averiguado que o volume de esgoto que chegava ao manancial era superior àquele encontrado no dia anterior. Pela mesma forma, foram coletadas amostra de água a montante da contribuição de esgoto e também a jusante.

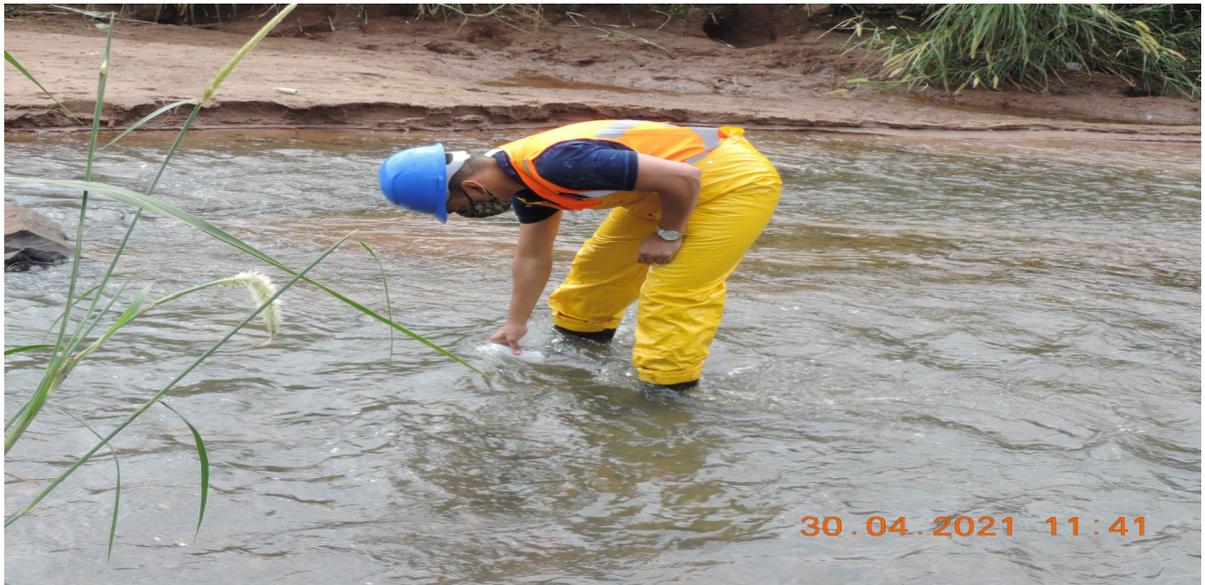
*Figura 9: Coleta de amostra a montante da contribuição de esgoto.*

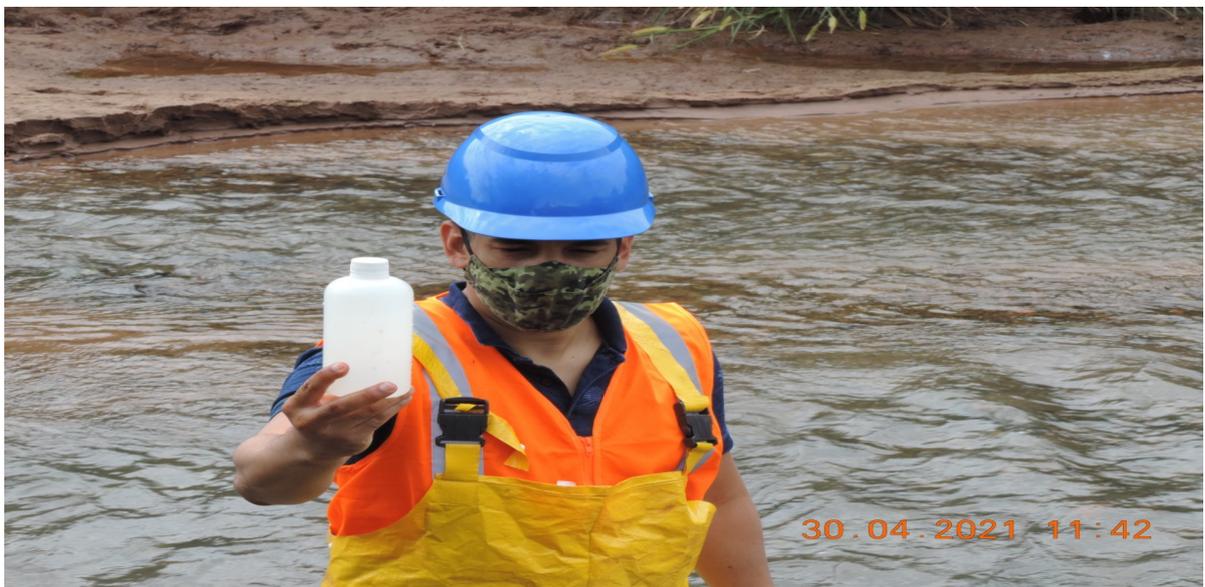
*Figura 10: Amostra coletada a montante do lançamento de efluente*

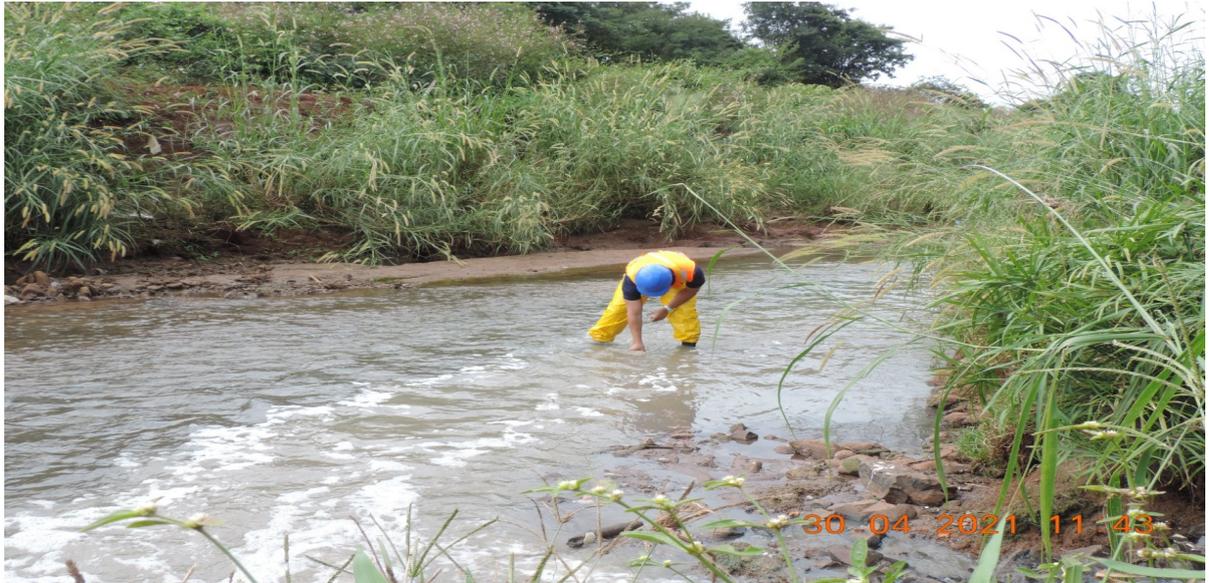
*Figura 11: Coleta de amostra a jusante do ponto de lançamento do by-pass.*

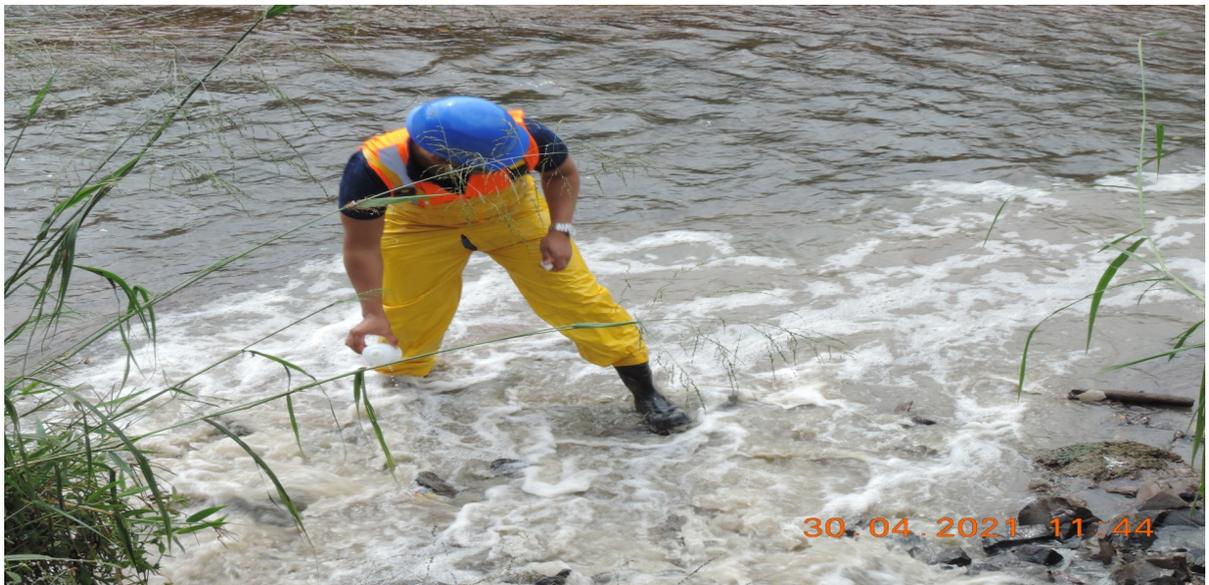
*Figura 12: Coleta de amostra para quantificação no ponto de lançamento do bypass*

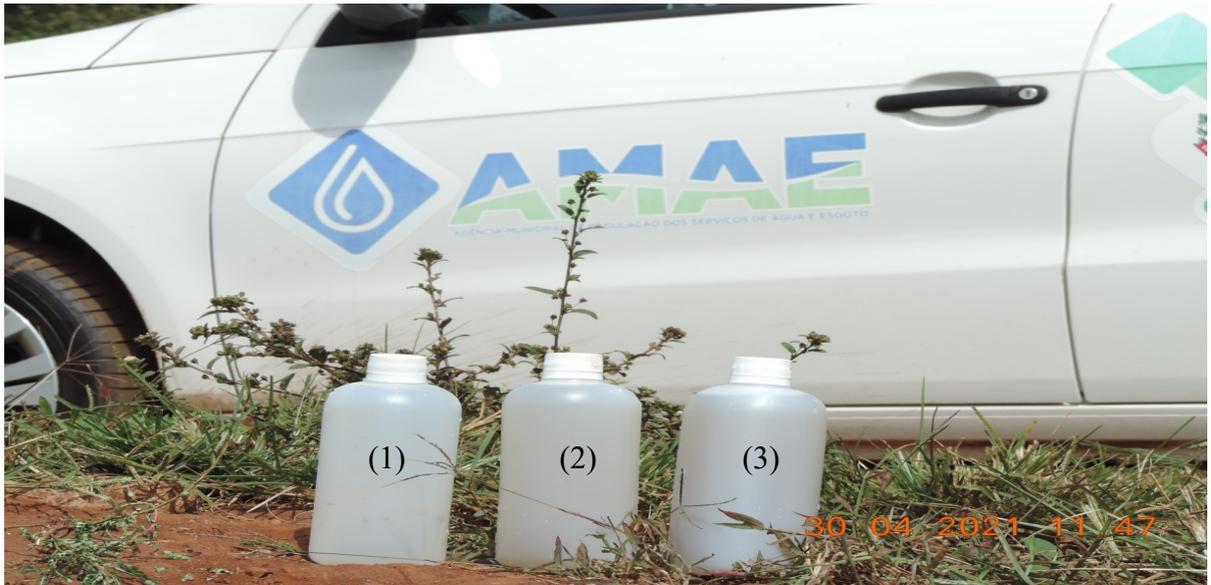
*Figura 13: Amostras coletadas no manancial hídrico Córrego do Sapo. (1) montante, (2) jusante, (3) ponto de lançamento.*

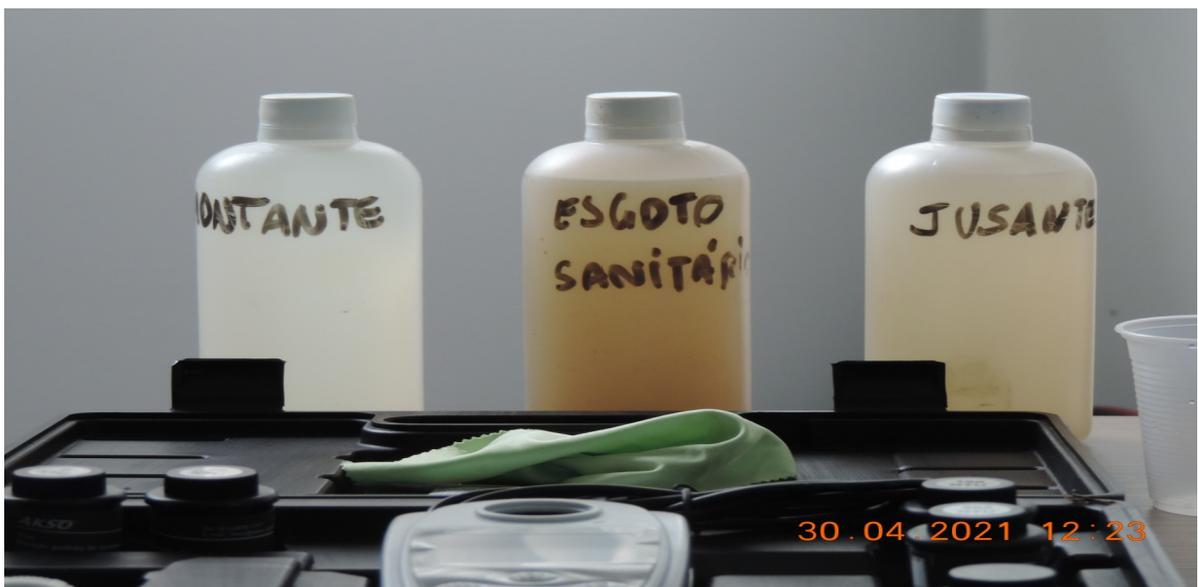
*Figura 14: Amostras coletadas a campo e trazidas para análise quantitativa na sede da AMAE/RIO VERDE.*

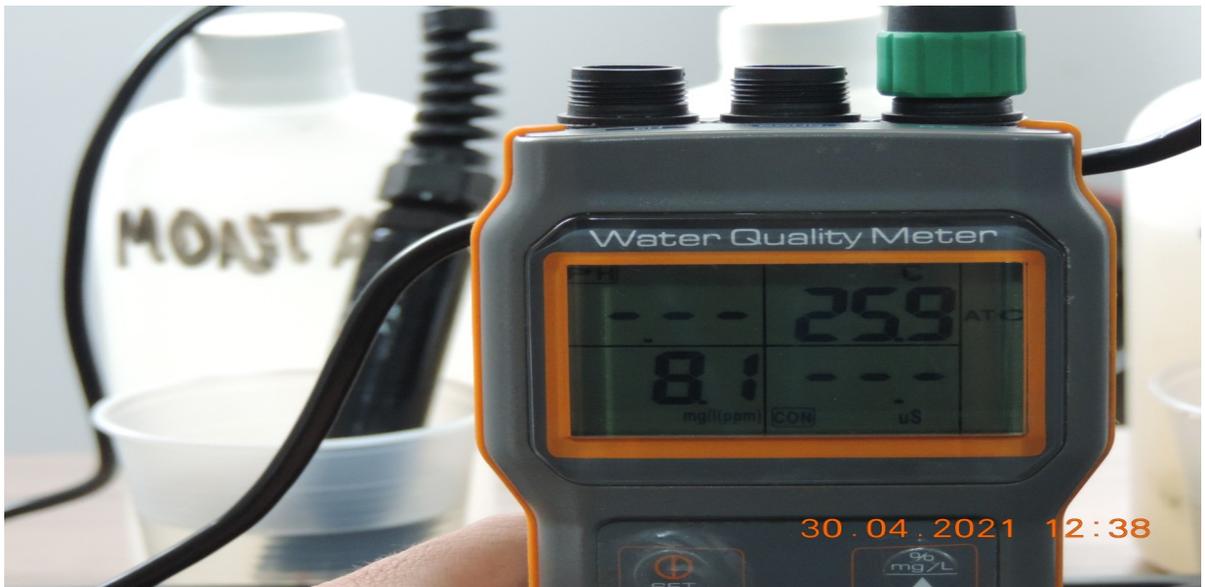
Figura 15: Amostra coletada a montante do lançamento mostrando valores para os parâmetros Temperatura e OD.

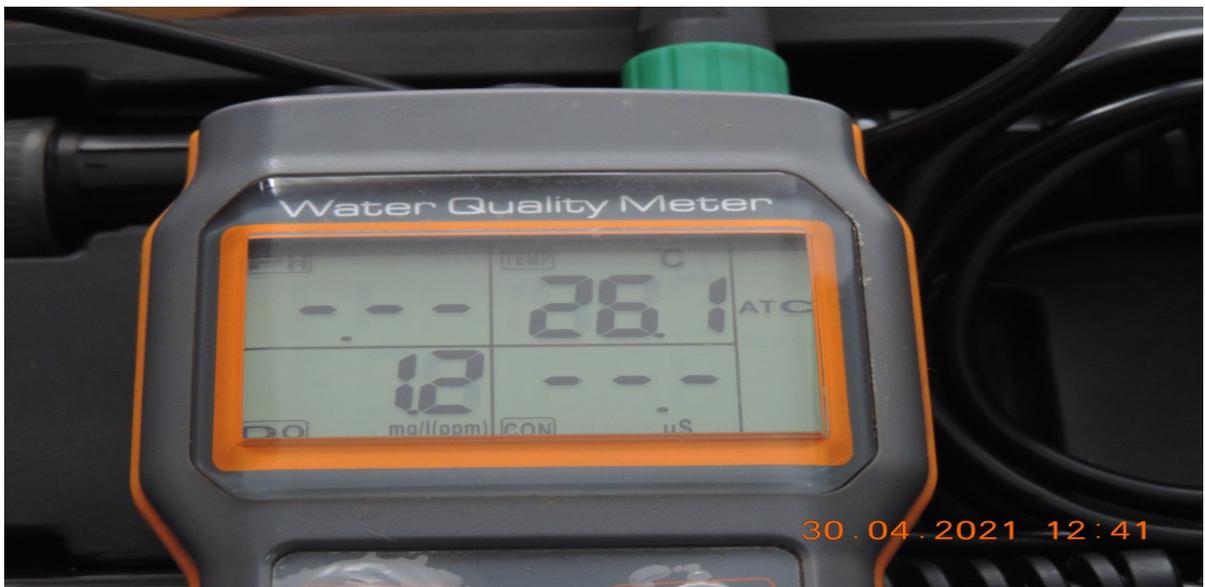
Figura 16: Amostra de efluente não tratado coletada. Valores anotados para os parâmetros Temperatura e OD

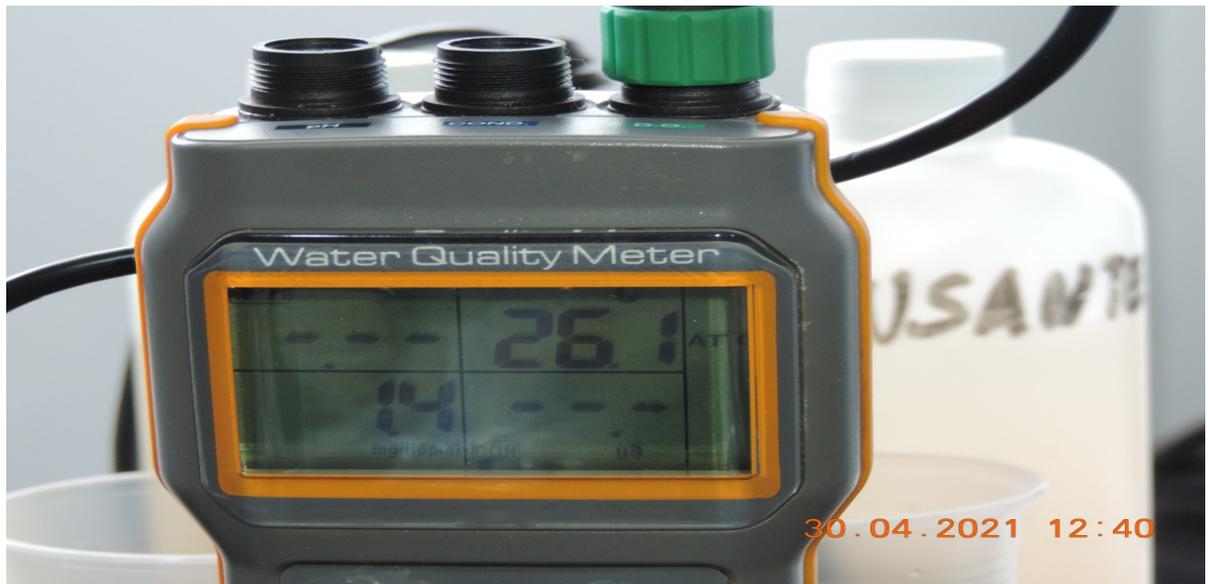
Figura 17: Amostra coletada a jusante do manancial. Valores expressos para os parâmetros de temperatura e OD.

4. A contribuição de esgoto alterou as características do córrego em relação a cor, odor e concentração de oxigênio dissolvido, quando comparado os pontos de montante e jusante do extravasor.

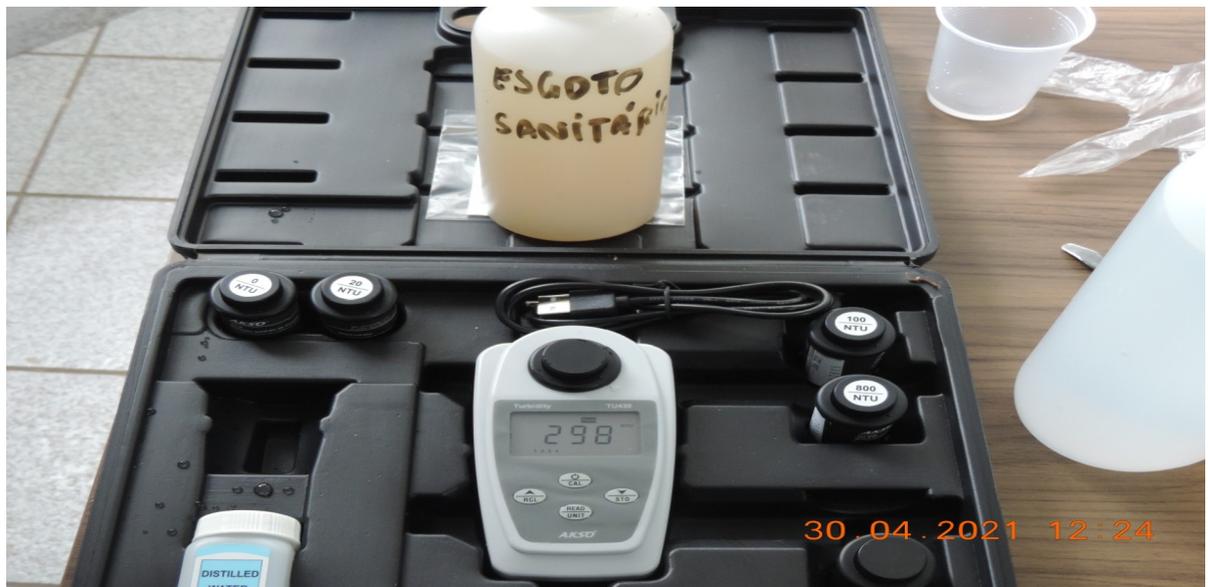
Figura 18: Turbidímetro anotando a quantificação do parâmetro turbidez para a amostra de esgoto coletada no manancial hídrico Córrego do Sapo.

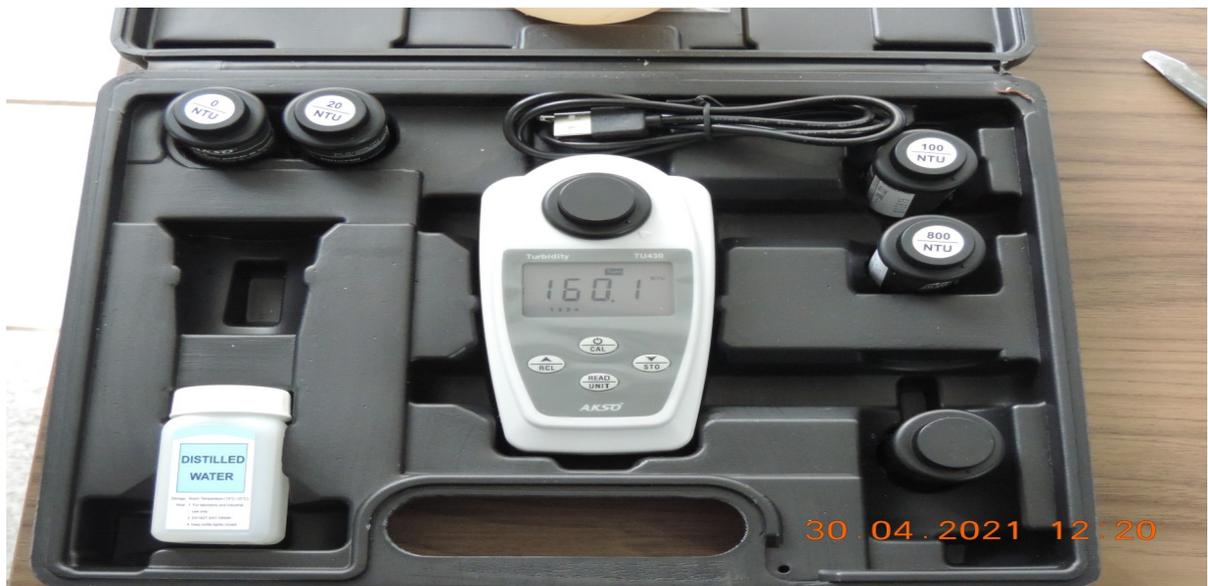
Figura 19: Amostra coletada a jusante anotando valores para o parâmetro turbidez.
