**AGÊNCIA MUNICIPAL DE REGULAÇÃO DOS SERVIÇOS DE ÁGUA E ESGOTO DE  
RIO VERDE  
DIRETORIA DE NORMATIZAÇÃO, FISCALIZAÇÃO E CONTROLE  
COORDENAÇÃO DE FISCALIZAÇÃO E CONTROLE**

**RELATÓRIO DE FISCALIZAÇÃO**

**RF/DNFC/CFC/0011/2021**

**ASSUNTO:** Sistema de Reservação Central/FESURV/Laranjeiras.

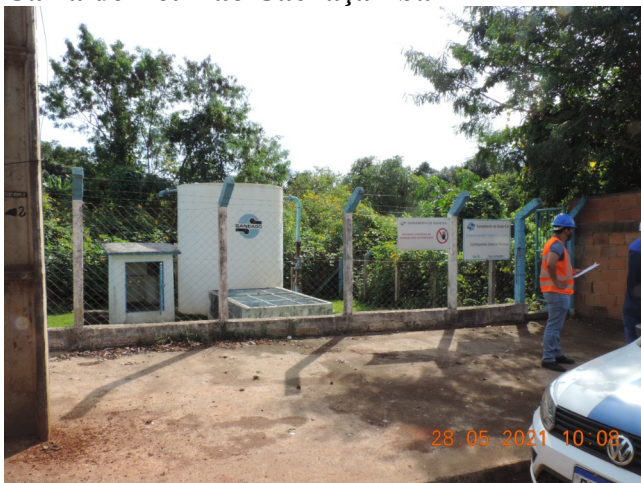
Descrição: Local da Caixa de Reunião Cachaçamba, cercado, fechado e identificado

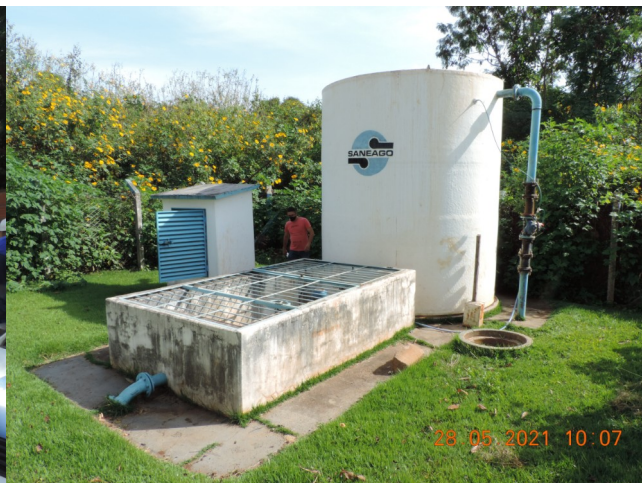
Descrição: Sistema de reunião poço /água ETA

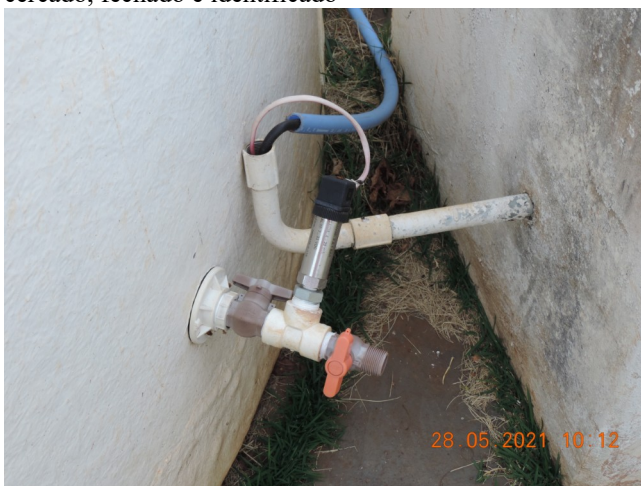
Descrição: Sensor telemétrico caixa de reunião.

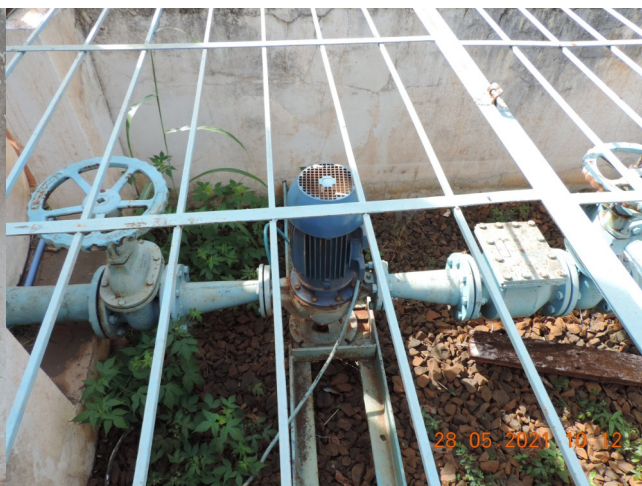
Descrição: Sistema de bombeamento fechado e trancado.

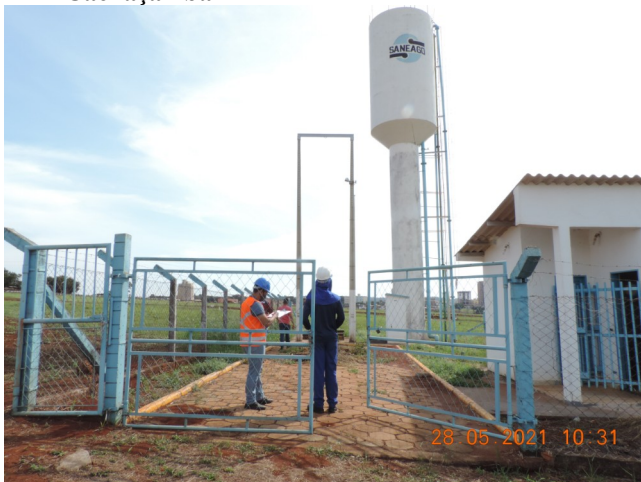
1. No REL Cachaçamba não consta placa de identificação do estabelecimento.
2. Na parte alta dos reservatórios do sistema Laranjeiras, nos tubos de ventilação não consta tela de proteção contra entrada de poeira, insetos e demais particulados.
3. Não consta para nenhum dos reservatórios vistoriados, cronograma de execução de limpeza e desinfecção.

Descrição: Localização REL Cachaçamba. Área cercada, porém sem identificação

A prestadora deverá providenciar a identificação do REL Cachaçamba, além de instalação de telas de proteção nos tubos de ventilação dos reservatórios além, ainda de providenciarem cronograma de limpeza e desinfecção dos reservatórios.

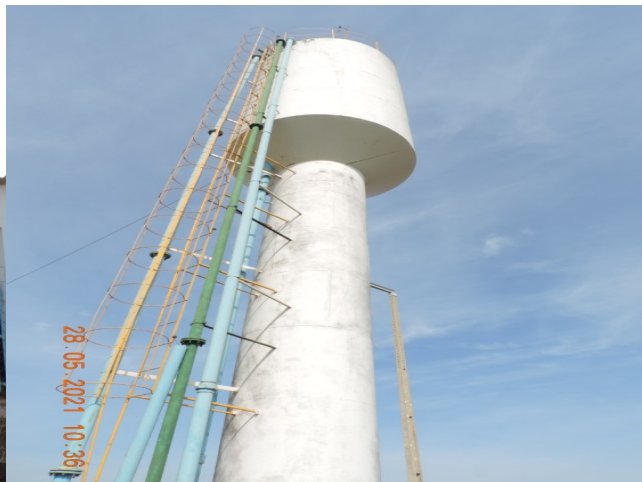
Descrição: Rel Cachaçamba. Detalhe para tubulação. Azul (água tratada) Verde (água de poço)

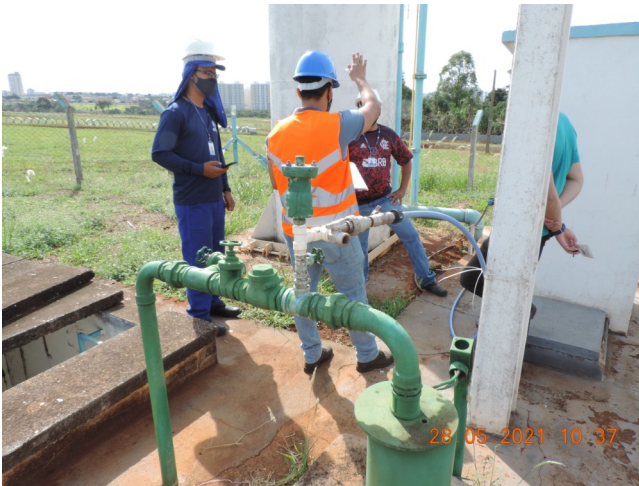
Autor: AMAE/RIO VERDE  
Descrição: Poço profundo PGB 02 - Cachamba

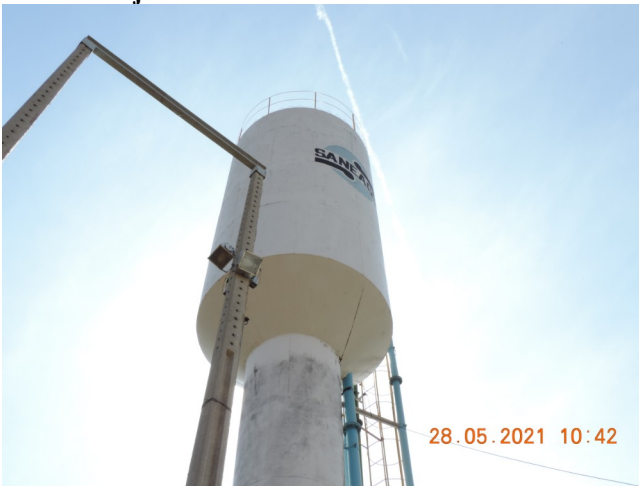
Autor: AMAE/RIO VERDE  
Descrição: REL Laranjeiras.

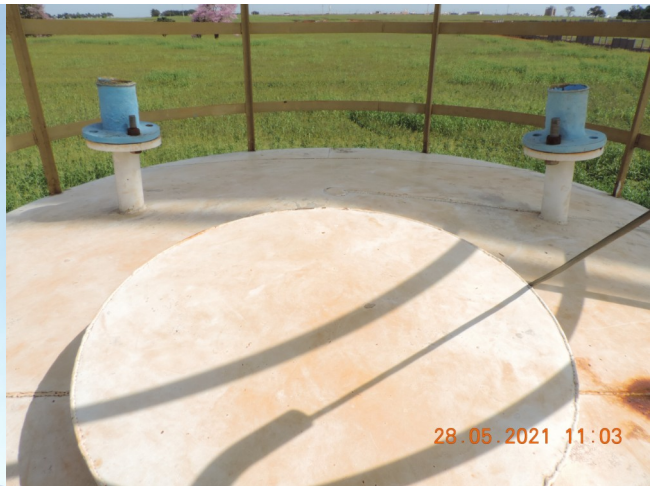
Realizada a ascensão ao topo dos reservatórios, dessa vez foi possível averiguar que, existem tubos de ventilação nos reservatórios contudo estes não contavam com tela de proteção ou qualquer outra proteção que impeça a entrada de poeira ou água de chuva.

Autor: AMAE/RIO VERDE  
Descrição: Dutos de ventilação no alto do reservatório sem tela de proteção.

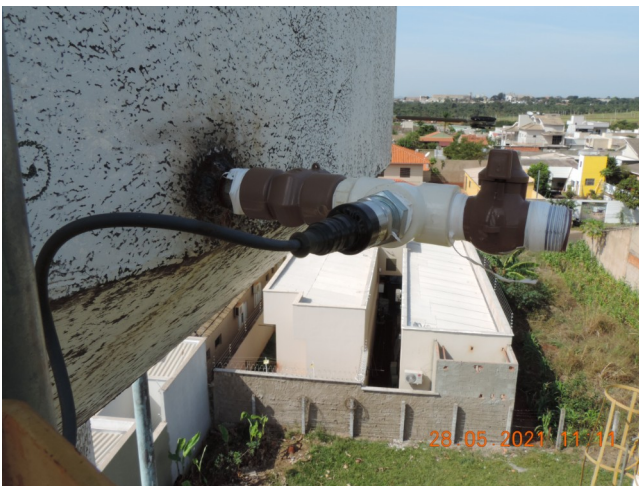
Autor: AMAE/RIO VERDE  
Descrição: Sensor telemétrico na base do reservatório.

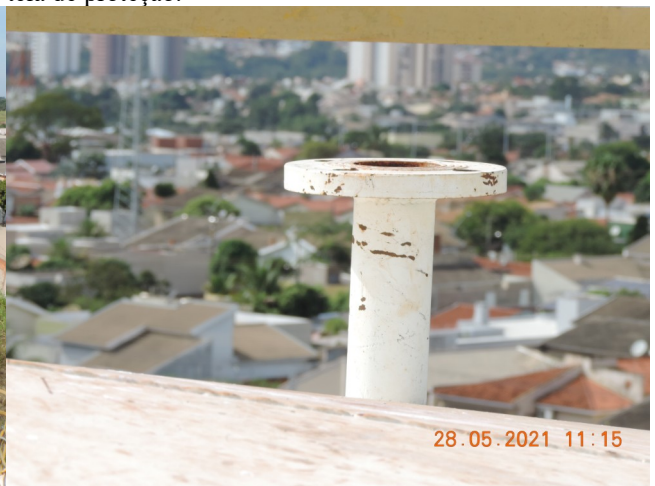
Autor: AMAE/RIO VERDE  
Descrição: Duto de ventilação no alto do reservatório sem tela de proteção.
