**RELATÓRIO DE FISCALIZAÇÃO
RF/DNFC/CFIC/0014/2023**

ASSUNTO: REL Laranjeiras

DATA DA FISCALIZAÇÃO: 16/03/2023

O presente documento tem por objetivo relatar, as condições dos sistemas de reservação REL Laranjeiras, localizado na Rua dos Cracatis Qd. 03, Lt. 01 – Laranjeiras, no município de Rio Verde/GO.

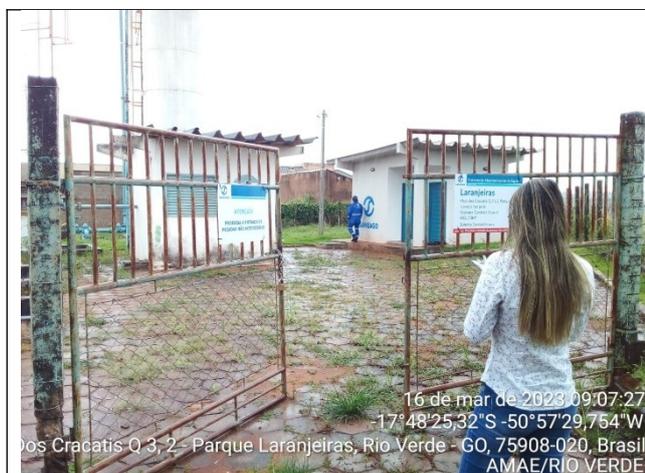
O reservatório elevado (REL) é metálico e possui capacidade de reservação de 50m³. O local encontra-se devidamente isolado e cercado. Na entrada existe placa de identificação. **É necessário a execução do serviço de poda e capina (urbanização)** na área de instalação do reservatório. **A fiação do para-raios não está devidamente conectada.**

Descrição: Placas de identificação do sistema de reservação. O local está com a grama alta, necessitando de poda.

- Realizar limpeza do local, com poda e capina da grama, **EM 30 (TRINTA) DIAS**;
- Providenciar fiação de aterramento no para-raios, **EM 30 (TRINTA) DIAS**;
- Apresentar cronograma de execução de limpeza da parede externa e pintura, incluindo os prazos do processo de licitação, **EM 30 (TRINTA) DIAS**;
- Providenciar tampas para as caixas de proteção e inspeção, **EM 30 (TRINTA) DIAS**.

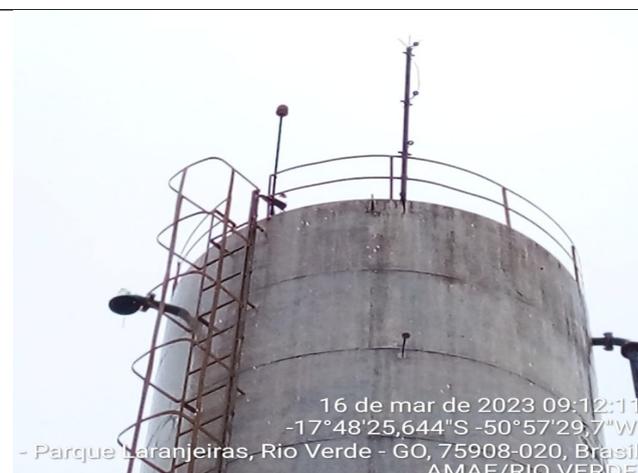
De acordo com a NBR 12.217, item 5.16.7 *“No topo do reservatório elevado, devem ser previstos para-raios e luz de sinalização de obstáculo elevado, conforme padrões do Ministério da Aeronáutica. ”*

Descrição: Fiação do para-raios desconectada.

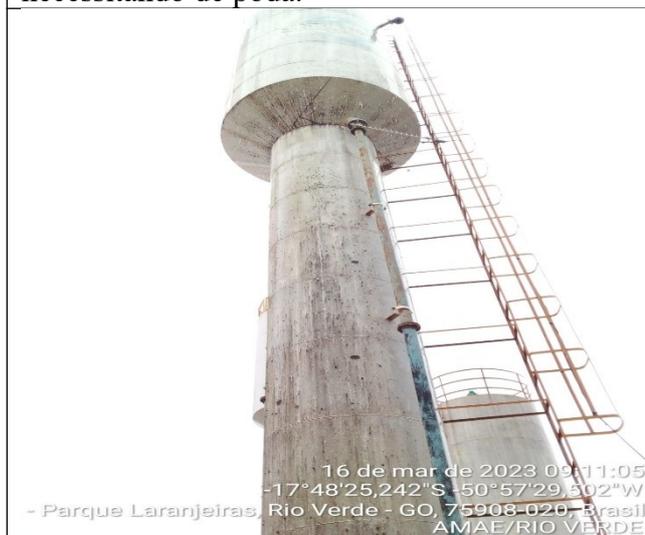
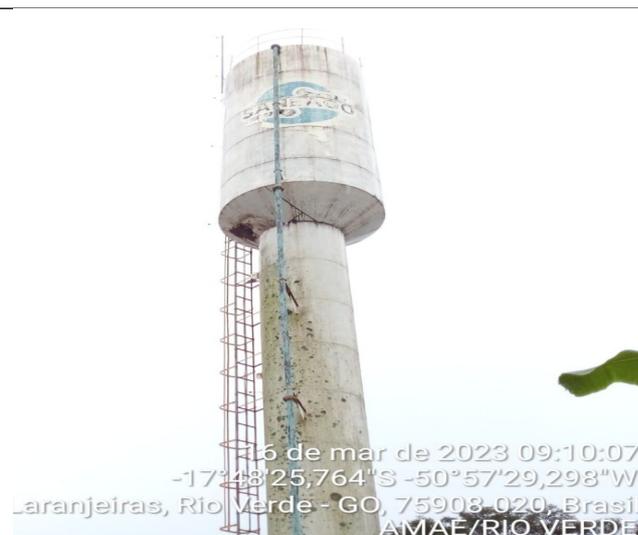
O reservatório está em condições estruturais satisfatórias, **porém necessita de limpeza das paredes externas e nova pintura, de forma a prevenir corrosão.** Possui escada de acesso com gaiola de proteção instalada em seu exterior e há guarda-corpo na laje de cobertura. As tampas de

Descrição: Parede externa do reservatório com muita sujeira. Necessário limpeza e pintura.

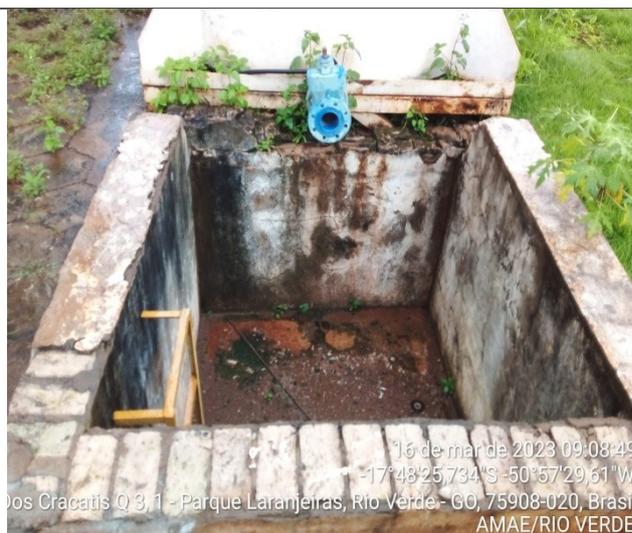
A limpeza e desinfecção foram realizadas no dia 27 de janeiro de 2022, segundo o cronograma fornecido pela prestadora de serviços. Há tubulação de descarga de fundo na rede e a água utilizada para lavagem é estimada. As **caixas de inspeção não possuem tampas ou grades de proteção**. Não foram identificados vazamentos nas tubulações.

Autor: AMAE
Descrição: Caixas de proteção e inspeção sem tampas ou grades.
