**AGÊNCIA DE REGULAÇÃO DOS SERVIÇOS PÚBLICOS DE SANEAMENTO BÁSICO**  
**DIRETORIA DE REGULAÇÃO E FISCALIZAÇÃO**  
**COORDENAÇÃO DE FISCALIZAÇÃO – CFIC**

**RELATÓRIO DE FISCALIZAÇÃO**

**RF/DRF/CFIC/0029/2024**

**Outubro/2024**

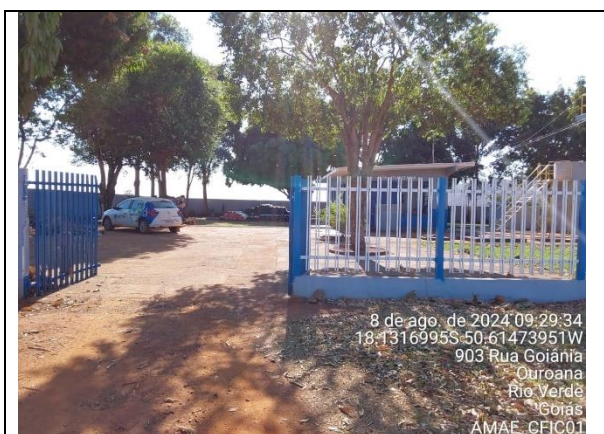
O sistema de abastecimento de Ouroana consiste em um reservatório elevado (REL) de capacidade 100 m<sup>3</sup> em alvenaria. O mesmo é abastecido por captação superficial. O local abriga também uma ETA compacta que funciona com filtração direta, bem como seus equipamentos de mistura. No momento da fiscalização, a área do SAA se encontrava devidamente cercada e isolada, com condições de limpeza adequadas, porém **sem placa de identificação**.

| <p>Autor: AMAE<br/>Foto: Entrada do SAA Ouroana</p> | <p>Autor: AMAE<br/>Foto: REL Ouroana</p> |

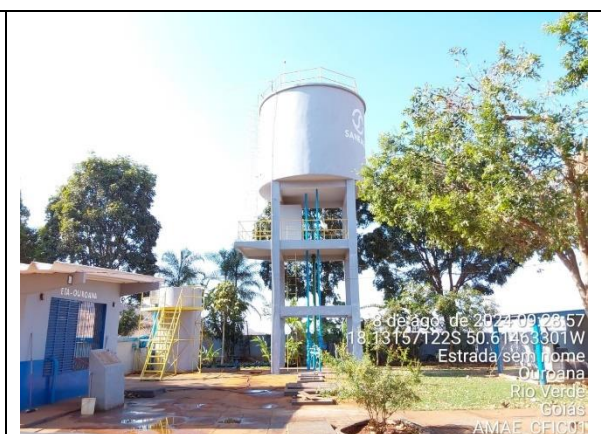
O reservatório elevado possui para-raios e sinalização noturna. Suas condições de conservação estão adequadas, com escada de acesso em condições de uso. Existe gaiola de proteção na escada e guarda-corpo na laje de cobertura. A cobertura do REL, bem como suas tampas de inspeção se encontram em adequado estado de conservação. A tubulação de ventilação e extravasores estão cobertos por tela. Existe medidor de nível e sistema de controle de nível. O REL atende à demanda máxima diária. O macromedidor do REL se encontra na tubulação de entrada. Não ocorrem extravasamentos com frequência. A limpeza do REL foi realizada em janeiro de 2024. Existe tubulação de descarga de fundo. As caixas de proteção, inspeção e passagem possuam tampas adequadas. **Foram identificados**

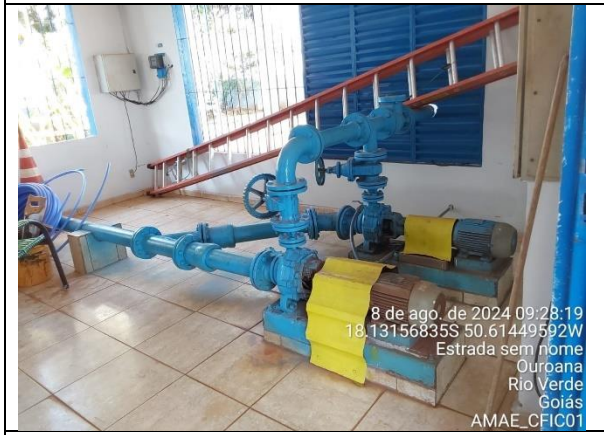
A estação de tratamento de água tratada (EEAT) se encontra dentro da área da ETA, e possui sistema de bombeamento 1+1. A EEAT possui boas condições de conservação e limpeza, além de estar protegida. Há facilidade de realização de trabalhos na EEAT, com iluminação e ventilação adequadas, piso sem saliências que possam causar acidentes. Há sinalização de risco de choque no quadro de força, e o mesmo se encontra em bom estado de manutenção. As bombas funcionam 24 horas por dia. O acionamento da bomba é automático. Existe bomba reserva e dispositivos de proteção antigolpe, que funciona adequadamente.

| <p>Autor: AMAE<br/>Foto: EEAT Ouroana</p> | <p>Autor: AMAE<br/>Foto: Filtro da ETA Ouroana</p> |

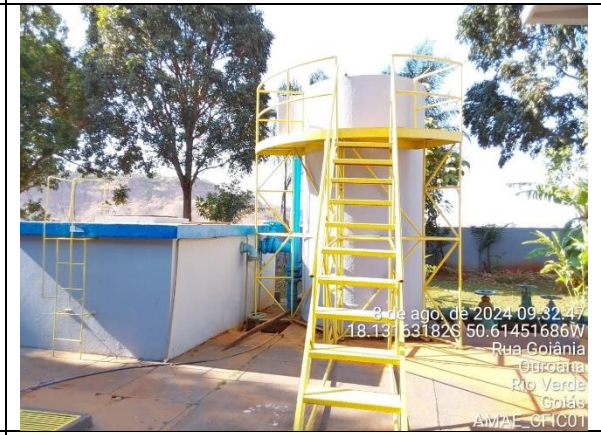
O tipo de tratamento da ETA Ouroana é o de filtração direta, ou seja, a água captada recebe o coagulante e correção de pH, e é direcionada para o filtro, sem os processos de floculação e sedimentação. A vazão do coagulante (sulfato de alumínio) é dosada e a correção de pH é feita com cal. O filtro se encontra em condições adequadas, e possui tomada de água para determinação de turbidez. As escadas de acesso estão em adequadas condições de uso, bem como o guarda-corpo no topo do filtro. **Foi identificado um vazamento na tubulação entre o filtro e o REL.** O volume de água gasto para a lavagem do filtro é de 42m<sup>3</sup>, e os mesmos são lavados diariamente. Não foram identificadas bolhas na filtração, nem carreamento do leito filtrante. Não foram identificados problemas ou vazamentos na fluoretação. Existe macromedição na entrada e saída da ETA.

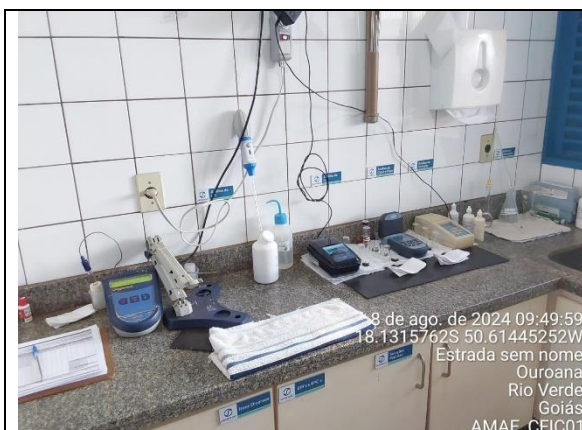
O laboratório da ETA se encontra limpo e organizado, com os devidos registros de qualidade de água bruta e tratada. Existem equipamentos necessários aos ensaios físico-químicos e os mesmos se encontram em adequado estado de conservação. Os mesmos estão funcionando e devidamente calibrados. As análises microbiológicas são realizadas no laboratório da Saneago de Rio Verde. Existem armários para guardar reagentes e vidrarias. Os reagentes estão armazenados de forma correta e dentro do prazo de validade. Todos os operadores receberam treinamento para operar os aparelhos do laboratório.

Foto: Laboratório do SAA Ouroana.

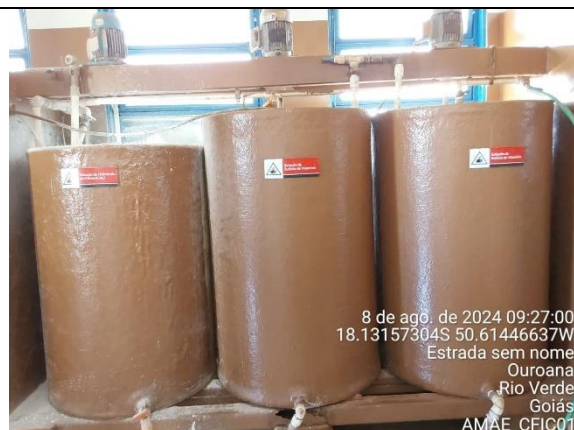
Foi vistoriada também a casa de química da ETA em questão. A mesma possui condições de higiene e limpeza adequadas, bem como condições apropriadas para armazenamento dos produtos. Os produtos químicos possuem registro no Ministério da Saúde e estão dentro do prazo de validade. Os tanques de dosagem dos produtos químicos e bombas dosadoras estão em condições adequadas. Existe kit de emergência e peças de reposição. Todos os operadores receberam treinamento para a manipulação de produtos químicos.

Foto: Tanques de solução de cal (à esquerda) e sulfato de alumínio (centro e direita).

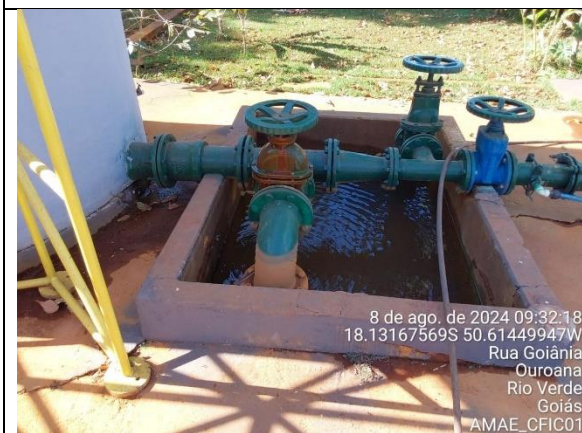
vazamentos nas tubulações entre o filtro e o REL, e na tubulação próxima à torneira de amostragem de água bruta.

| Item | Não Conformidade | Elemento Fiscalizado | Instrumento Normativo <sup>1</sup> |
|---|---|---|---|
| 1 | Foi identificado vazamento na tubulação entre o REL e o filtro. | REL Ouroana | Inc. I, Art. 61, RN 26/2022 da AMAE |

Foto: Vazamento na tubulação entre o filtro da ETA e o REL.

| Item | Não Conformidade | Elemento Fiscalizado | Recomendação/determinação | Prazo (dias úteis) |
|---|---|---|---|---|
| 1 | Foi identificado vazamento na tubulação entre o REL e o filtro. | REL Ouroana | Sanar o vazamento em questão | 30 |

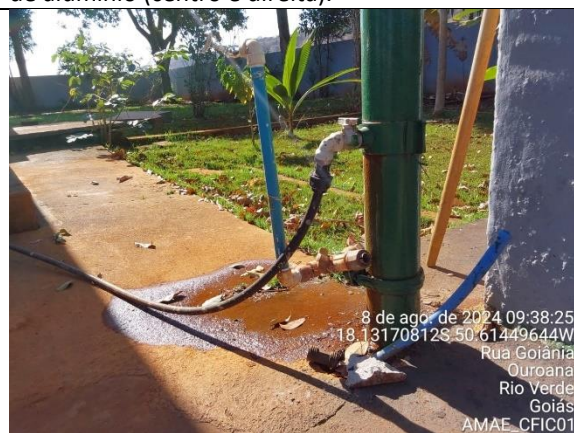
| Item | Não Conformidade | Elemento Fiscalizado | Instrumento Normativo <sup>1</sup> |
|---|---|---|---|
| 2 | Foi identificado vazamento na tubulação de tomada de água bruta para amostragem. | REL Ouroana | Inc. I, Art. 61, RN 26/2022 da AMAE |

Foto: Vazamento na tubulação de tomada de água bruta para amostragem.

| Item | Não Conformidade | Elemento Fiscalizado | Recomendação/determinação | Prazo (dias úteis) |
|---|---|---|---|---|
| 2 | Foi identificado vazamento na tubulação de tomada de água bruta para amostragem. | REL Ouroana | Sanar o vazamento em questão | 30 |
