RELATÓRIO DE FISCALIZAÇÃO

RF/DNFC/CFIC/0012/2022

ASSUNTO: Estação de Tratamento de Esgoto (ETE) - Sapo

DATA DA FISCALIZAÇÃO: 20 de maio de 2022

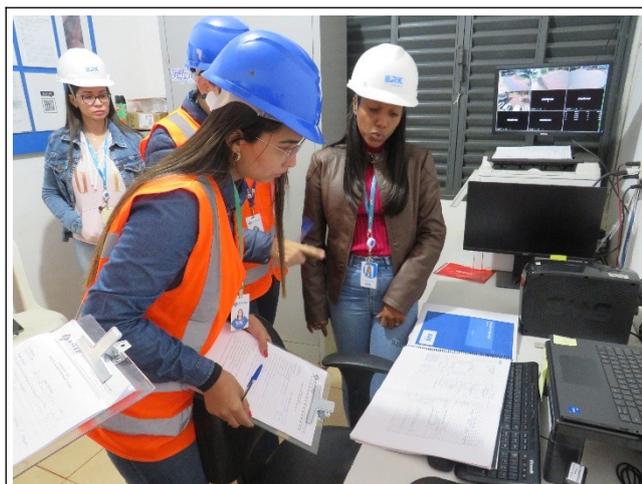
A infraestrutura da ETE conta com edificação de apoio para os operadores, com banheiros, vestiário e copa. **O controle operacional da estação é feito através do preenchimento do Boletim Diário de Coleta de Dados (BDCD).** Os operadores dispõem de **manual de operação e manutenção da ETE, que no momento da vistoria contava com edição de revisão de 2019**, além disso, todos os colaboradores estavam devidamente protegidos com os Equipamentos de Proteção Individual (EPI).

Autor: AMAE/RIO VERDE
 Descrição: Apresentação do Boletim Diário de Coleta de Dados.

Na mesma oportunidade exigir-se-á da prestadora, a apresentação do **Boletim Diário de Coleta de Dados (BDCD) além do Manual de Operação da ETE em versão atualizada constando todas as alterações nos procedimentos operacionais que possam ter ocorrido na planta da ETE desde o ano de 2019.**

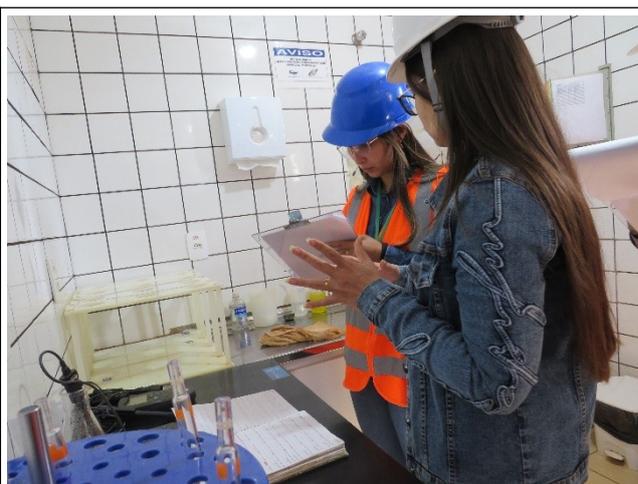
A estação possui um laboratório interno para execução de análises físico-químicas do efluente bruto, tratado e dos Sistemas de tratamento 1 e 2. Diariamente são analisados os parâmetros pH, temperatura, condutividade elétrica e sólidos sedimentáveis. Já a Demanda Química de Oxigênio

Autor: AMAE/RIO VERDE
 Descrição: Laboratório interno da Estação de Tratamento de Esgoto, com equipamentos para análises físico-químicas.

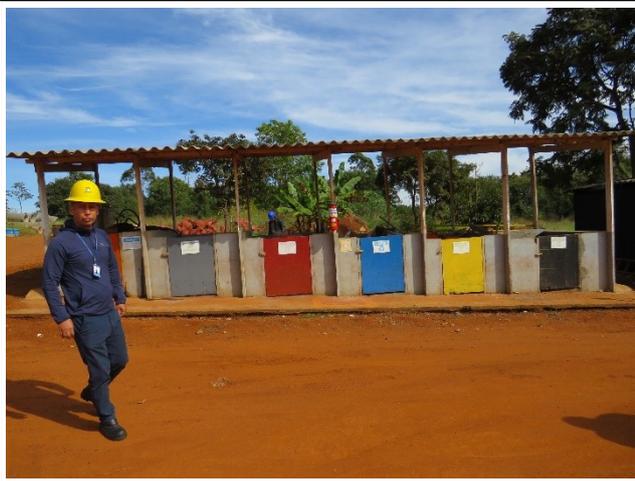
Autor: AMAE/RIO VERDE
Descrição: Locais de segregação de resíduos comuns.

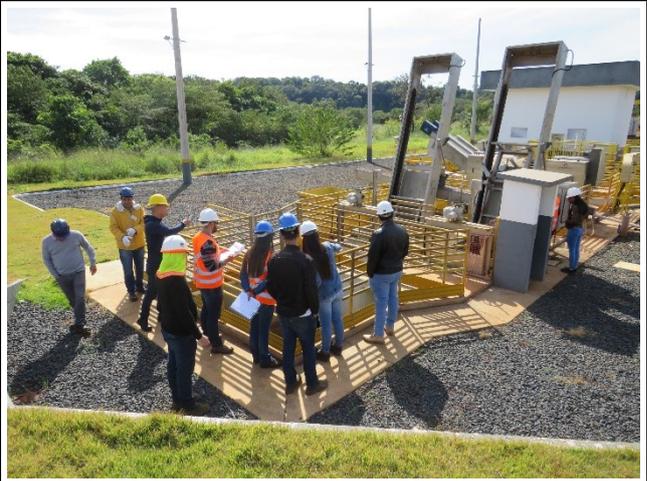
Autor: AMAE/RIO VERDE
Descrição: Vista superior da nova estação elevatória com tratamento preliminar.

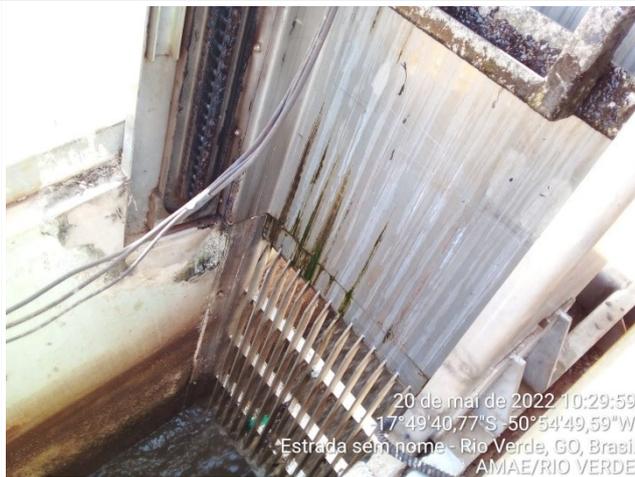
Autor: AMAE/RIO VERDE
Descrição: Gradeamento grosso – Tratamento preliminar na nova elevatória.

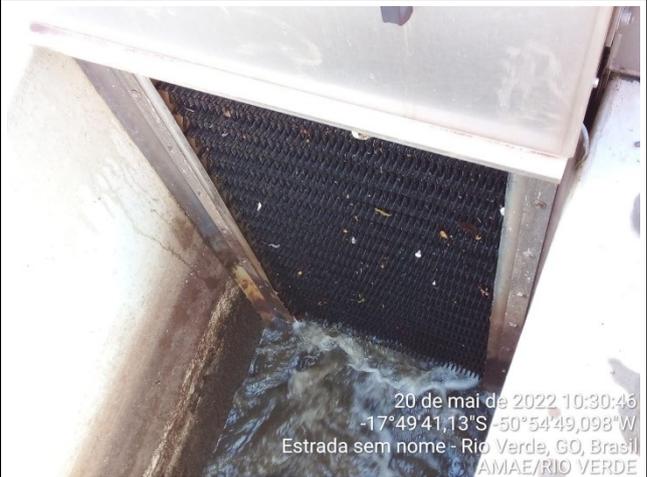
Autor: AMAE/RIO VERDE
Descrição: Gradeamento fino – Tratamento preliminar na nova elevatória.

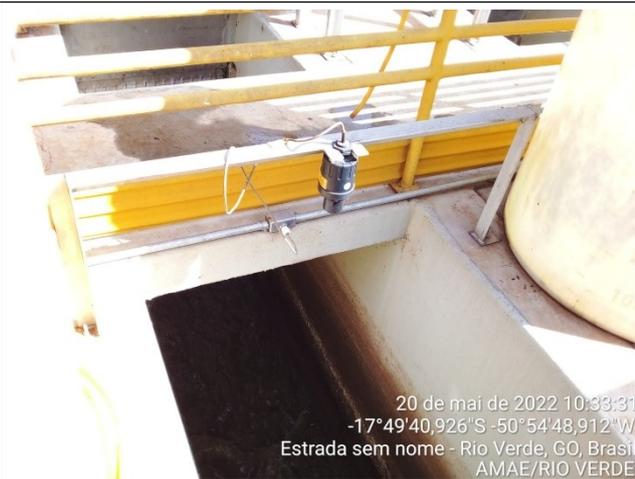
Autor: AMAE/RIO VERDE
Descrição: Desarenador com medidor de nível – Tratamento preliminar na nova elevatória.

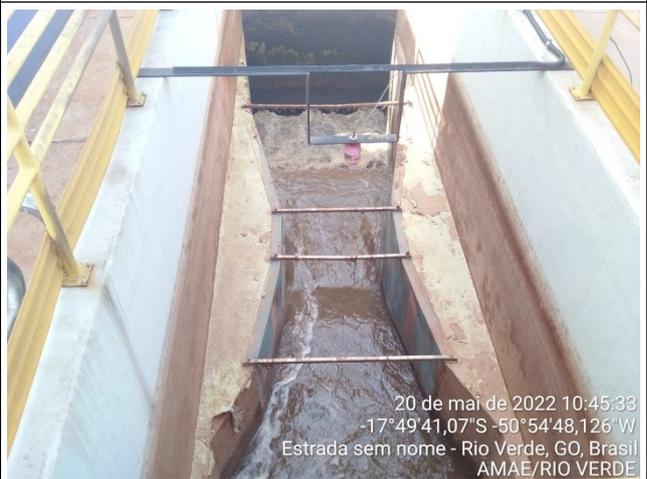
Autor: AMAE/RIO VERDE
Descrição: Calha Parshall com medidor de vazão – Tratamento preliminar na nova elevatória.

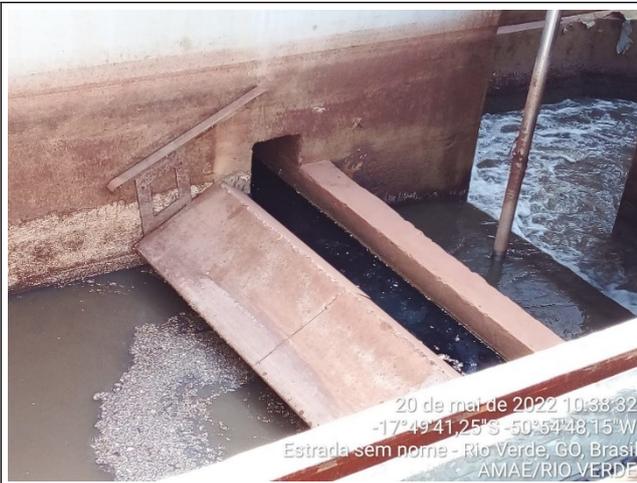
Autor: AMAE/RIO VERDE
Descrição: Sistema para remoção de espuma - Tratamento preliminar na nova elevatória.

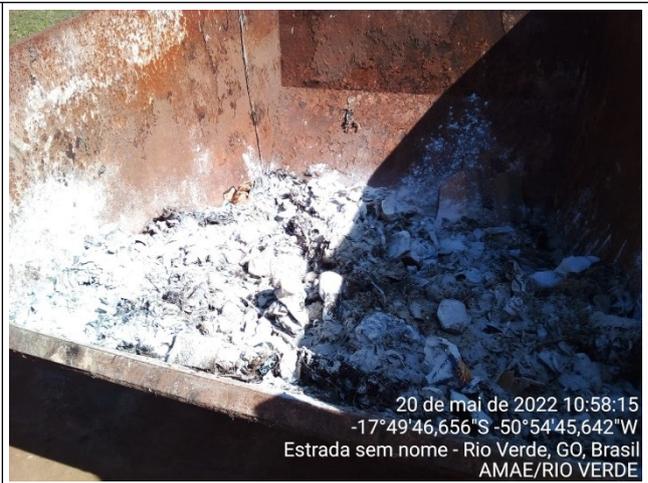
Os materiais retidos no tratamento preliminar (em todos os pontos) são acondicionados em caçambas, onde é adicionado cal hidratado. Posteriormente esses resíduos são coletados semanalmente por uma empresa terceira e destinados ao aterro municipal. **Foi constatado indícios de presença de animais (fezes) na área de tratamento preliminar.**

Autor: AMAE/RIO VERDE
Descrição: Descarte do material residual do tratamento preliminar em caçambas, com adição de cal hidratado.

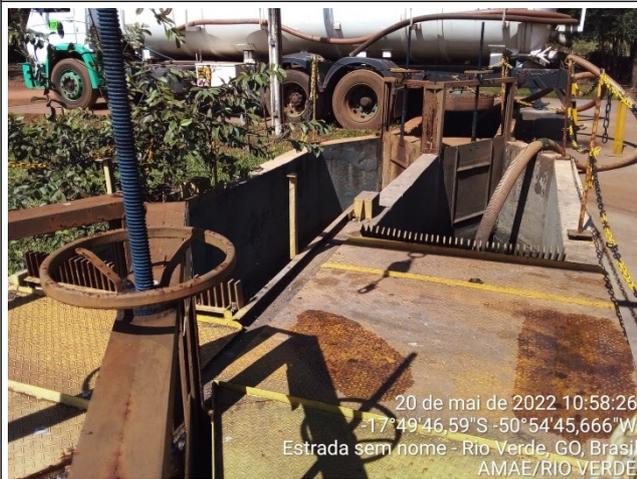
- Primeiro ponto – tratamento preliminar antigo, que recebe efluente de uma parcela da cidade, do presídio e descarga de caminhões limpa fossa (consta ficha operacional de Recepção Limpa fossa). Este sistema é composto por gradeamento grosseiro. Possui dois canais de desarenadores, sendo que um deles encontra-se paralisado. A limpeza do gradeamento e do desarenador é realizada de forma manual. A medição de vazão também é feita manualmente com o auxílio de uma régua graduada. Esse sistema possui estado de conservação mais deteriorado devido à ação do tempo. O planejamento da empresa é fazer a desativação desse ponto de tratamento preliminar;

Autor: AMAE/RIO VERDE
Descrição: Vista superior do tratamento preliminar antigo com ponto de recebimento de caminhões limpa fossa.

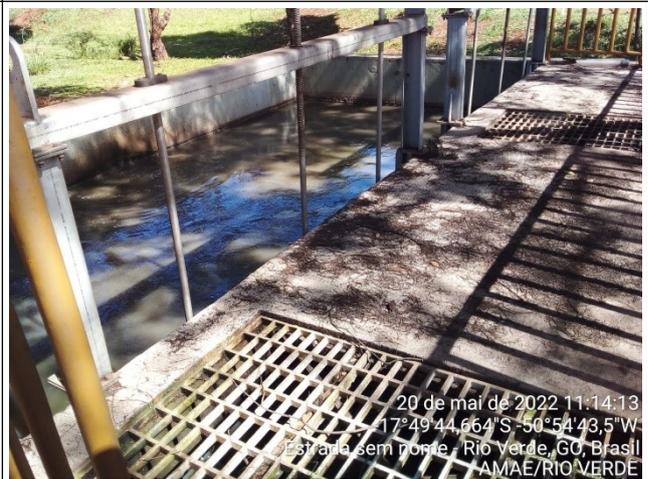
Autor: AMAE/RIO VERDE
Descrição: CDG – Centro de Distribuição Geral. Ponto de reunião dos efluentes provenientes do tratamento preliminar para posterior destinação para as lagoas anaeróbias.

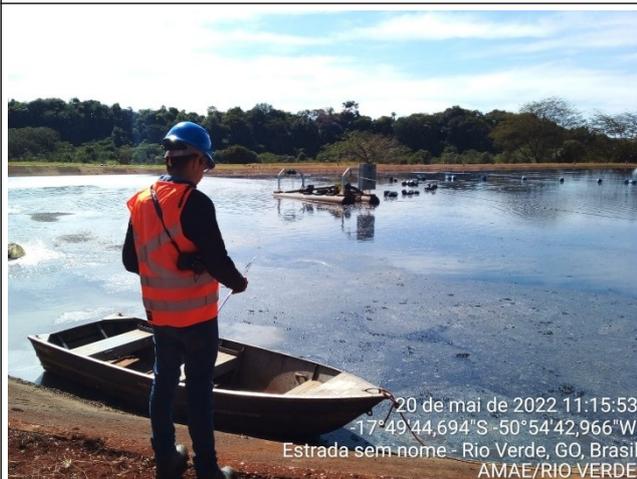
Nas lagoas anaeróbias foi averiguado que não havia vegetação causando sombreamento, **havia alguns pontos com curtos-circuitos, zonas mortas e levantamento de lodo.** Observado a presença de manchas pretas, não caracterizado a presença de manchas verdes, também não notado a existência de manchas de óleo na superfície. A remoção de lodo do fundo da lagoa é feita através de dragagem, com uma frequência de quatro anos, sendo a última remoção efetuada em 2018. **Recentemente o empreendimento implantou um sistema de Geobags, que são dispositivos que recebem o lodo das lagoas anaeróbias e permitem a desidratação do lodo, para posterior destinação final.** Esse sistema possui canaletas que retornam para as lagoas a água percolada durante o processo de desidratação. **A Agência Reguladora não foi comunicada durante o processo de implantação do sistema de Geobags, tendo conhecimento dessa modalidade apenas durante a vistoria.**

Autor: AMAE/RIO VERDE
Descrição: Lagoa anaeróbia com presença de lodo, curto-circuito e manchas pretas.

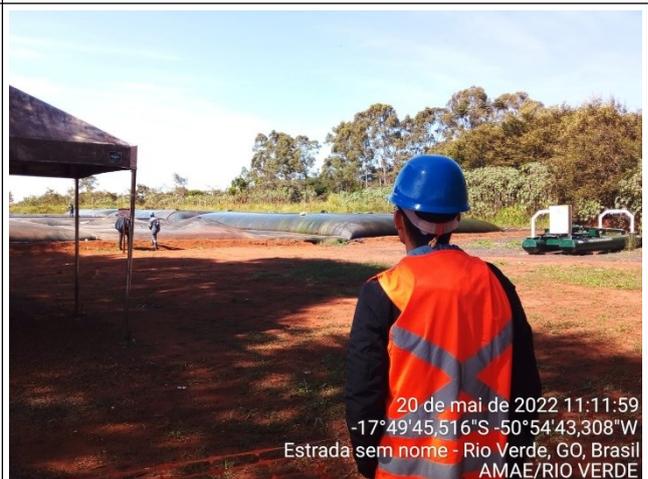
Ressalta-se que, a falta de comunicação ao ente regulador na implantação do sistema de Geobags para o lodo pode configurar em ato infracional de natureza grave descrito pelos termos do Art. 13, inciso XIII da Resolução nº0025/2015 - AGR, ao deixar de comunicar ao ente regulador, nos casos exigidos pela regulamentação e/ou pelo contrato, projetos de obras e instalações do sistema de abastecimento de água e/ou esgotamento sanitário e suas eventuais modificações, assim como não proceder à sua execução em conformidade com o projeto aprovado e com os prazos estabelecidos.

Autor: AMAE/RIO VERDE
Descrição: Geobags para descarte de lodo das lagoas anaeróbias.

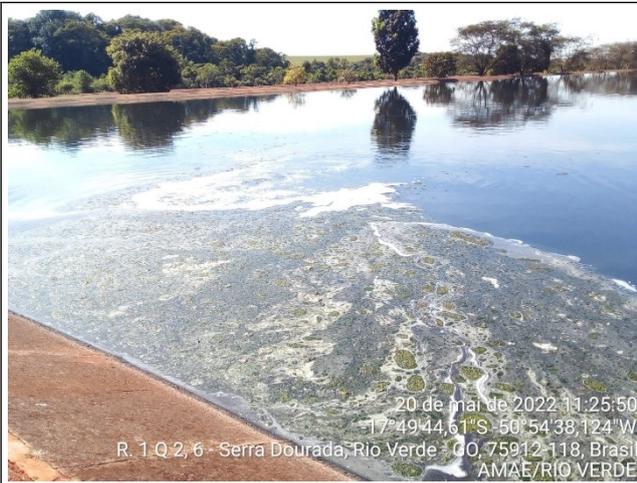
Quanto às duas lagoas facultativas verificou-se que, estas operam em estado adequado, não havendo presença de zonas de mortas, curtos-circuitos e nem levantamento de lodo. No momento da vistoria **constava vegetação causando sombreamento dessas lagoas.** Segundo colaboradores, não é realizada a remoção de lodo no fundo das lagoas facultativas por haver baixa geração e, portanto, ainda não houve necessidade. **Havia manchas verdes na superfície,** sem manchas negras, tampouco havia manchas de óleo. Não foi constatada erosão nos taludes e nem infiltração visível. Havia presença de aves, sem insetos. Foi detectada coloração padrão da lagoa, sendo cinza escuro a esverdeado.

Autor: AMAE/RIO VERDE
Descrição: Lagoa facultativa, com manchas verdes.

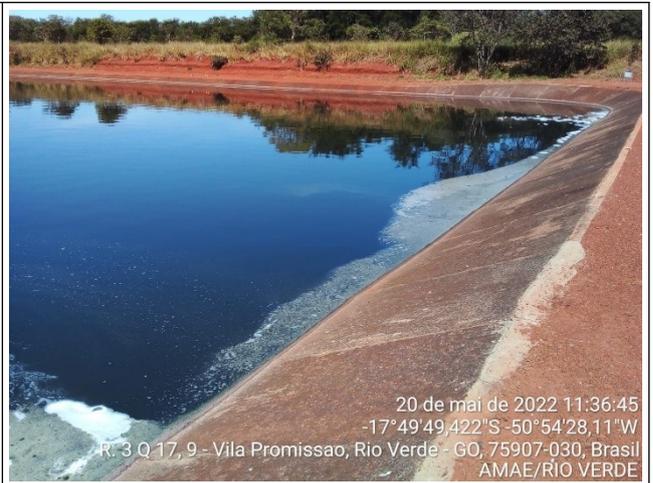
As quatro lagoas de maturação encontram-se em operação, cujas condições estão regulares, sem vegetação circundante. **Observou-se sombreamento por vegetação na lagoa denominada 2B. No momento da vistoria havia zonas com sobrenadante,** sem curtos-circuitos. Não foi identificada a presença de manchas negras, nem manchas verdes e tampouco presença de óleo na superfície. Não constatado processo erosivo nos taludes, sem infiltração visível, com presença de avifauna sem presença de insetos. A coloração do efluente era rosada no final da lagoa, devido a presença de microalgas.

Autor: AMAE/RIO VERDE
Descrição: Presença de sobrenadante nas lagoas de maturação.

- Apresentar a Licença Ambiental nº 378/2020 e Licença de Ampliação/ Instalação nº 273/2019;
- Apresentar Manual de Operação da Estação de Tratamento de Esgoto;
- Remover o lodo sobrenadante das lagoas;
- Remover as fezes de animais do pátio de tratamento.

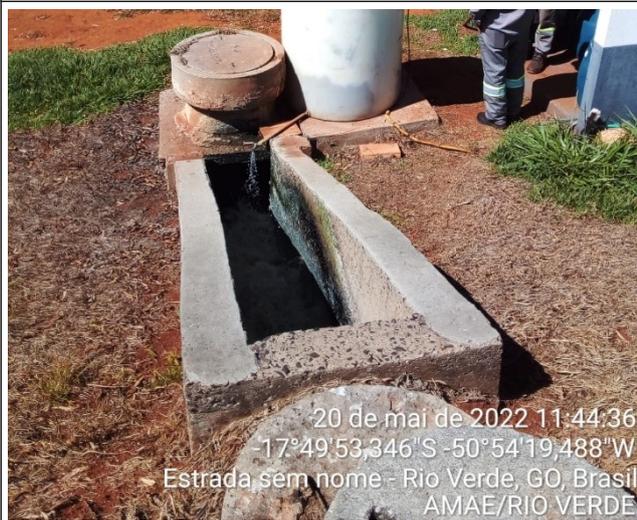
Autor: AMAE/RIO VERDE
Descrição: Dosagem de antiespumante na saída das lagoas de maturação.

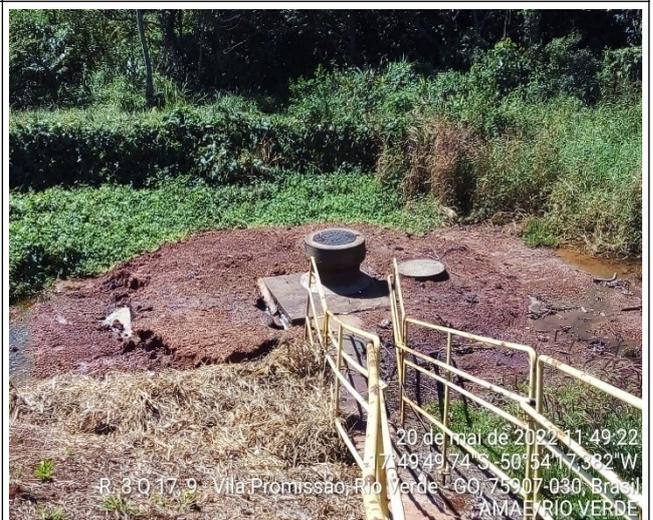
Autor: AMAE/RIO VERDE
Descrição: PV de reunião dos efluentes para lançamento final.

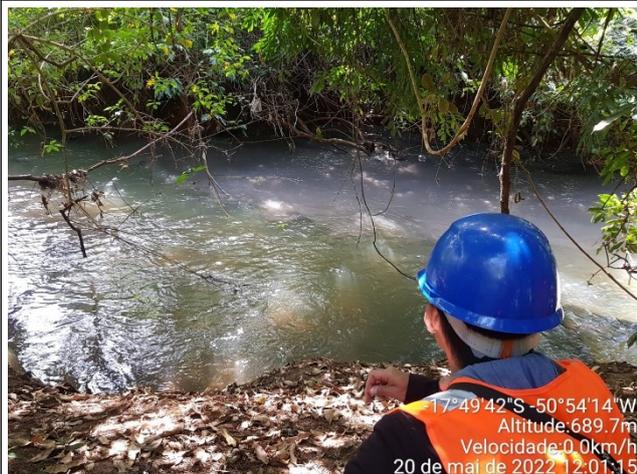
Após o tratamento, com tempo de detenção (TDH) de 14 dias, o efluente é lançado no corpo hídrico Ribeirão Sapo. No momento da vistoria o local de lançamento encontrava-se com aspecto adequado, sem a proliferação de insetos e roedores. Não foi detectada a presença de odores desagradáveis e espuma.

Autor: AMAE/RIO VERDE
Descrição: Ponto de lançamento final, no Ribeirão Sapo.

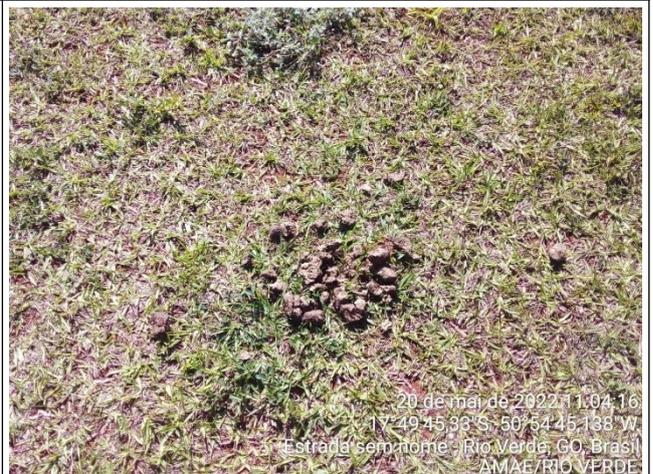
Autor: AMAE/RIO VERDE
Descrição: Indícios de presença de animais no pátio de tratamento.
