**RELATÓRIO DE FISCALIZAÇÃO**

**RF/DNFC/CFC/0004/2022**

**ASSUNTO: Sistema de Reservação Solar do Bosque**

**PRESTADOR DE SERVIÇOS: Saneamento de Goiás S/A - SANEAGO**

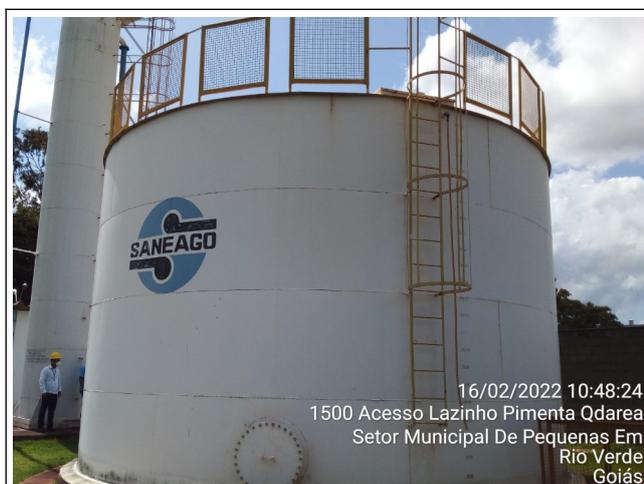
Autor: AMAE/RIO VERDE  
Descrição: RAP Metálico

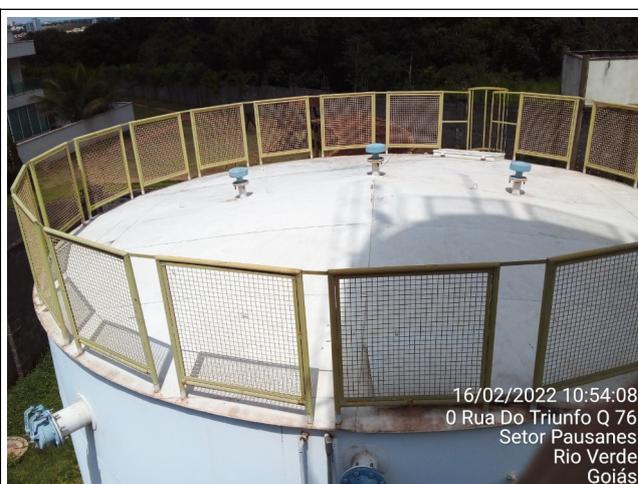
Autor: AMAE/RIO VERDE  
Descrição: RAP Metálico - Tubo extravasor do RAP

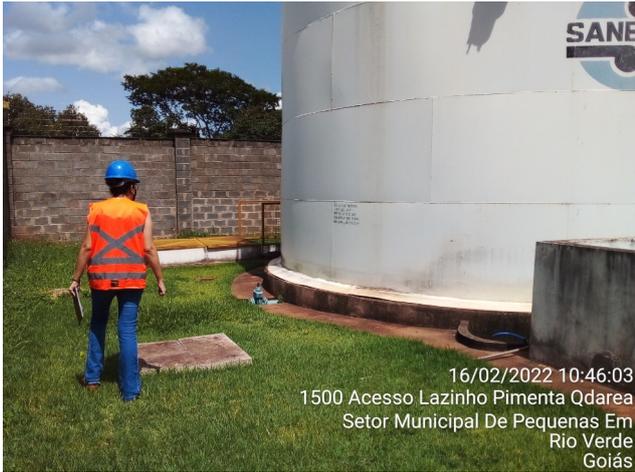
<p>16/02/2022 10:46:03 1500 Acesso Lazinho Pimenta Qdarea Setor Municipal De Pequenas Em Rio Verde Goiás</p>	<p>com válvula de retenção. Tubos de ventilação tampados</p>

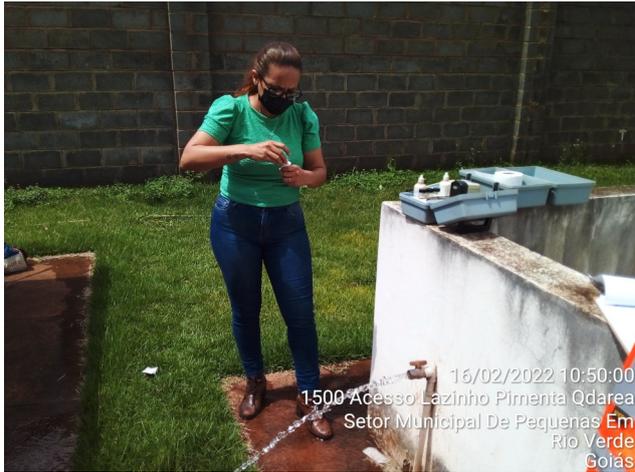
<p>16/02/2022 10:50:00 1500 Acesso Lazinho Pimenta Qdarea Setor Municipal De Pequenas Em Rio Verde Goiás</p>
<p>Autor: AMAE/RIO VERDE Descrição: RAP Metálico – Caixas de passagem</p>	<p>Autor: AMAE/RIO VERDE Descrição: Aferição da turbidez realizada no local.</p>
