AGÊNCIA DE REGULAÇÃO DOS SERVIÇOS PÚBLICOS DE SANEAMENTO BÁSICO - AMAE
DIRETORIA DE REGULAÇÃO E FISCALIZAÇÃO
COORDENAÇÃO DE FISCALIZAÇÃO

ASSUNTO: Reservatórios novos – REL Miram Resende, RAP Gameleira II, REL Solar dos Ataídes, REL Santa Cruz.

MUNICÍPIO DO SISTEMA FISCALIZADO: Rio Verde/GO

DATA DA FISCALIZAÇÃO: 19/01/2024

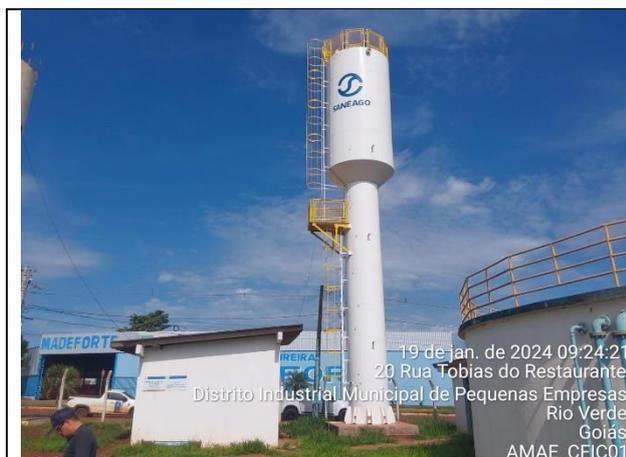
O novo reservatório é do tipo elevado, com volume de 50 m³, em material metálico. **O mesmo já está conectado ao sistema de abastecimento**, e o REL antigo foi desativado em 08/12/2023, mesma data em que o novo REL iniciou as operações. O local está devidamente cercado e isolado, possui placa de identificação, **porém carece de roçagem e limpeza do lote**.

O REL ainda **não possui para-raios e sinalização noturna**. O mesmo possui condições adequadas, com escadas de acesso em boas condições de uso, gaiola de proteção e guarda-corpo, cobertura adequada e tubulação de ventilação coberta. O medidor de nível é do tipo telemétrica, e o mesmo também possui régua externa. Possui sistema de controle de nível.

- O REL não possui para-raios e sinalização noturna;
- A área não se encontra em condições adequadas de limpeza, carecendo de roçagem.

Fonte: AMAE
Descrição: Novo REL Miriam Resende.

- **INSTALAR** equipamento para-raios e sinalização noturna no **REL Miriam Resende;**
- **PROMOVER** a limpeza da área do **REL Miriam Resende;**
- **APRESENTAR** data de ativação do **RAP Gameleira II e REL Solar dos Ataídes.**

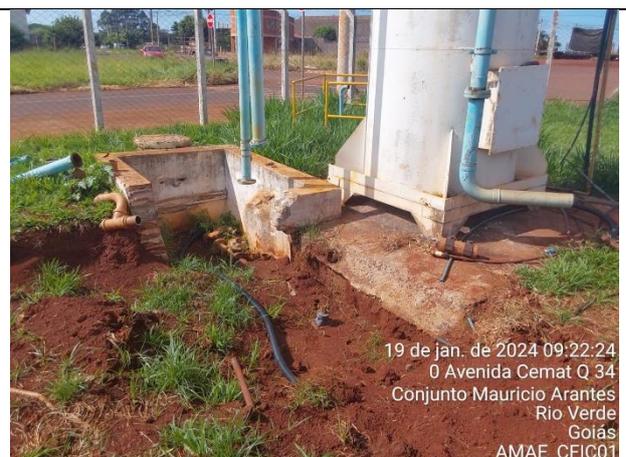
Fonte: AMAE
Descrição: Antigo REL Miriam Resende desconectado do SAA.

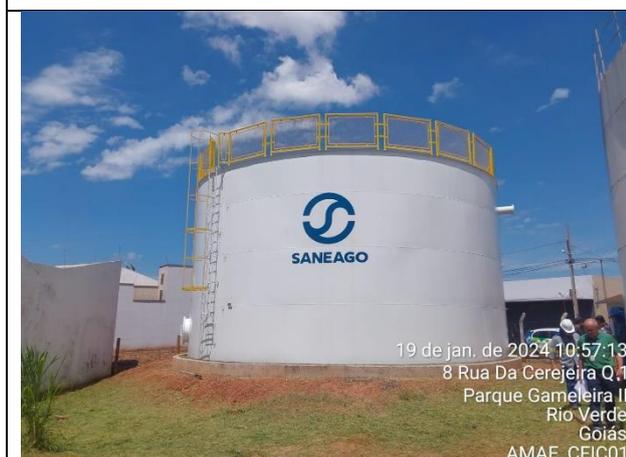
O novo reservatório é do tipo apoiado, com volume de 500 m³, em material metálico. **O mesmo ainda NÃO está conectado ao sistema de abastecimento**, devido à falta de peças para realizar a conexão. O RAP antigo se encontra desativado e o abastecimento do bairro atualmente é realizado por *by-pass*. O local está devidamente cercado e isolado, possui placa de identificação, e em boas condições de limpeza.

Fonte: AMAE
Descrição: Novo RAP Gameleira II.

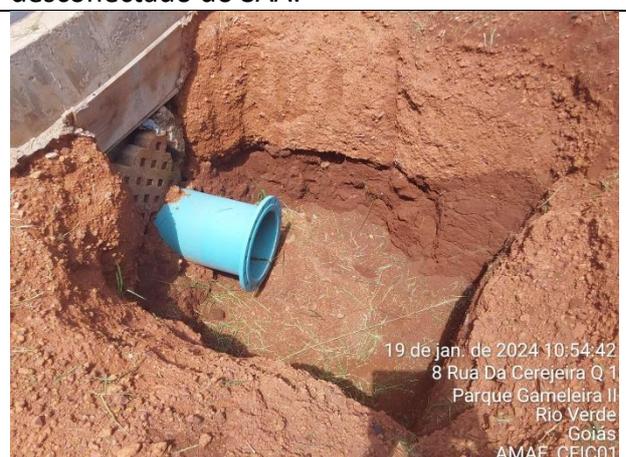
- O RAP ainda não está conectado ao sistema de abastecimento de água.

Fonte: AMAE
Descrição: Conexão do RAP ao SAA ainda não executada.

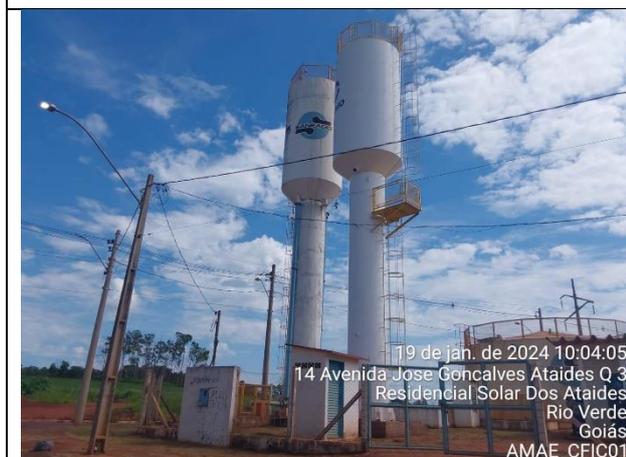
O novo reservatório é do tipo elevado, com volume de 50 m³, em material metálico. **O mesmo ainda NÃO está conectado ao sistema de abastecimento**, devido à falta de peças para realizar a conexão. O REL antigo ainda está ativado, e o mesmo possui **vazamento em sua base com bastante tempo de ocorrência**, tendo sido notificado no Termo de Notificação nº 11/2023 de 15 de fevereiro de 2023. De acordo com a equipe presente no local, a previsão de ligação do novo REL é fevereiro

- O REL ainda não está conectado ao sistema de abastecimento de água.

Fonte: AMAE
Descrição: Antigo REL Solar dos Ataídes (ainda ativo) à esquerda, e novo REL (ainda não conectado ao SAA) à direita.

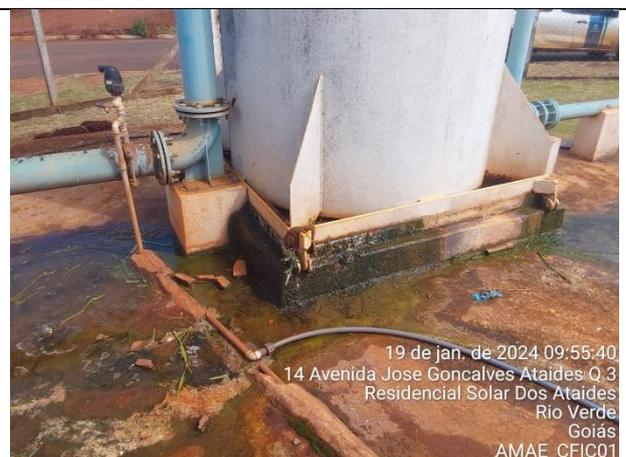
Fonte: AMAE
Descrição: Vazamento na base do antigo REL Solar dos Ataídes, ainda ativo devido à falta de peças para conexão do novo REL.
