RELATÓRIO DE FISCALIZAÇÃO

RF/DNFC/CFC/0001/2022

ASSUNTO: SAA Riverlândia.

DATA DA FISCALIZAÇÃO: 26 de janeiro de 2022.

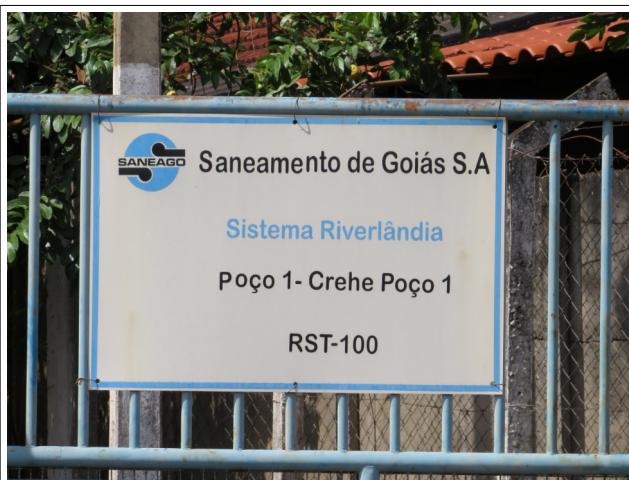
Descrição: Placa de identificação poço 1.

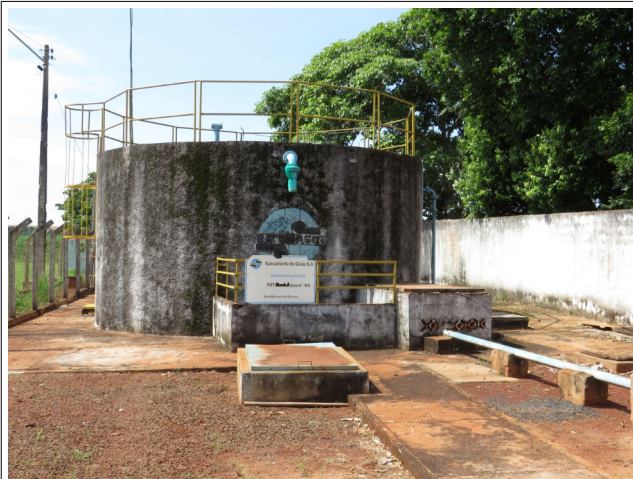
Autor: AMAE/RIO VERDE
Descrição: Reservatório Apoiado (RAP) Riverlândia

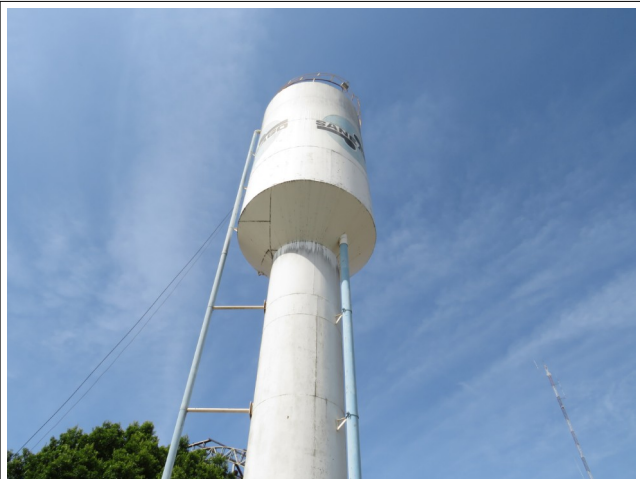
Autor: AMAE/RIO VERDE
Descrição: Reservatório Elevado (REL) Riverlândia

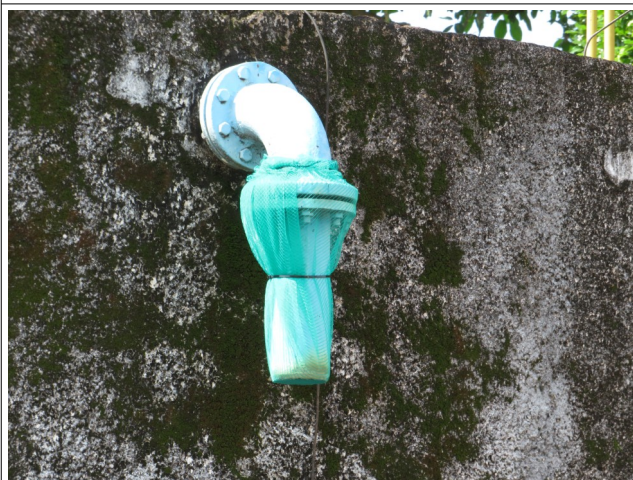
Autor: AMAE/RIO VERDE
Descrição: Tubo extravasor RAP fechado com tela.

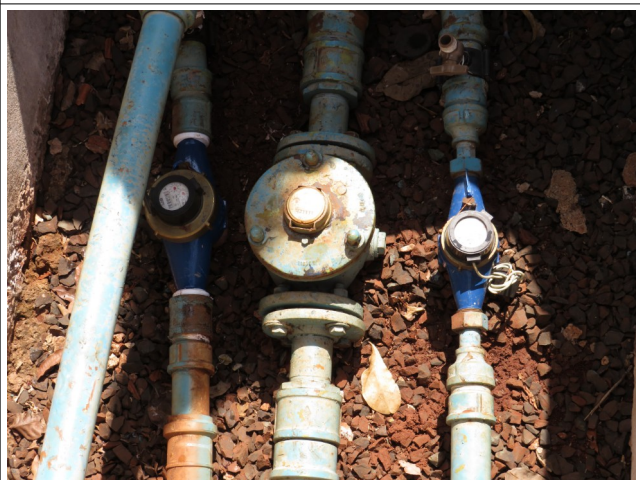
Autor: AMAE/RIO VERDE
Descrição: Macromedidores de entrada no reservatório.

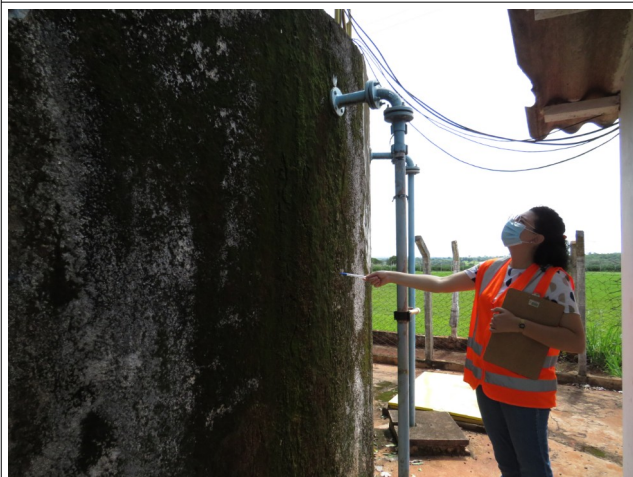
1. A cerca que isola os reservatórios local está rompida trazendo risco de entrada de animais ou terceiros não autorizados no ponto de reservação do Distrito de Riverlândia.
2. Há grande presença de musgos e de líquens na superfície do reservatório, além de rachaduras aparentes nas placas de revestimento do reservatório.

Autor: AMAE/RIO VERDE
Descrição: Presença de lodo na superfície externa do RAP.

A prestadora deverá apresentar à agência reguladora em prazo regulamentar máximo de 30 (trinta) dias, programa de revitalização do aparato de abastecimento do distrito de Riverlândia, sabidamente quanto ao cercamento do local além de readequação do RAP de concreto que está parcialmente deteriorado.

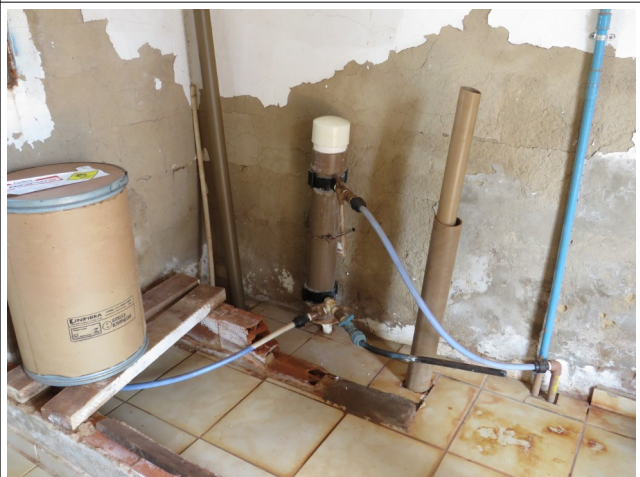
Autor: AMAE/RIO VERDE
Descrição: Sistema de cloração por pastilhas utilizado

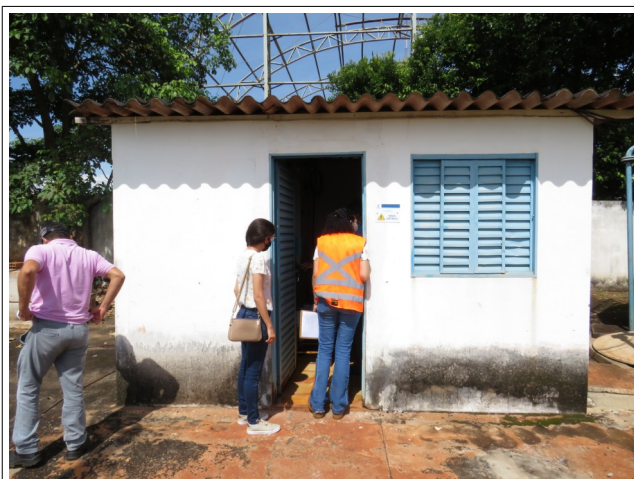
Descrição: Casa de química e laboratório de rotina

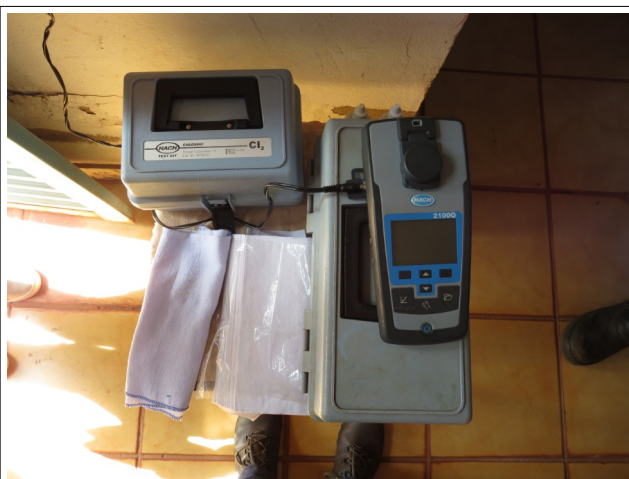
Descrição: Equipamentos existentes no local para análise dos parâmetros turbidez e cloro total
