**AGÊNCIA MUNICIPAL DE REGULAÇÃO DOS SERVIÇOS DE ÁGUA E ESGOTO DE
RIO VERDE
DIRETORIA DE NORMATIZAÇÃO, FISCALIZAÇÃO E CONTROLE
COORDENAÇÃO DE FISCALIZAÇÃO E CONTROLE**

RELATÓRIO DE FISCALIZAÇÃO

RF/DNFC/CFIC/0009/2022

ASSUNTO: Sistema São Tomaz – Componentes: RAP/REL São Tomáz

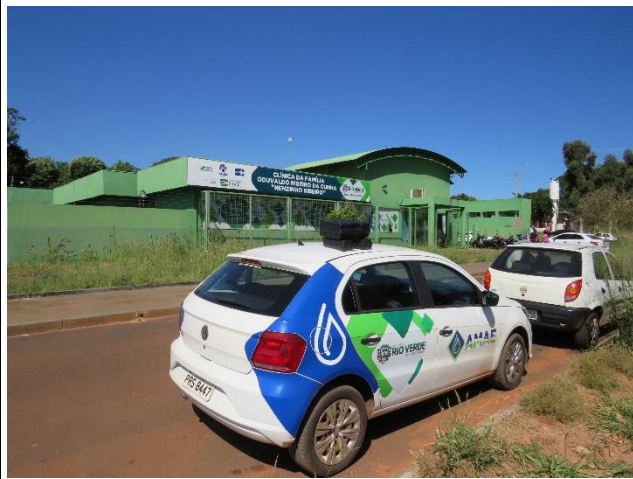
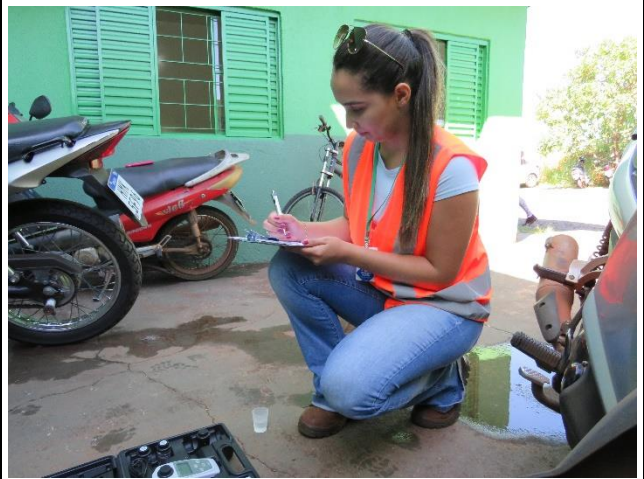
Data da coleta	Endereço	Parâmetro	Valor medido
27/04/2022	Clínica da Família Oduvaldo Ribeiro “Nenzinho Ribeiro”	Turbidez	2,57 NTU
		Cloro Total	0,97 mg/L
	Colégio Estadual Prof. Quintiliano Leão Neto	Turbidez	0,00 NTU
		Cloro Total	0,18 mg/L
	Rua Bolívia Qd. 07 Lt.11, Jardim São Tomaz II	Turbidez	0,62 NTU
		Cloro Total	1,33 mg/L
	Rua Equador Qd. 03 Lt. 05, Paineiras	Turbidez	0,00 NTU
		Cloro Total	1,09 mg/L

Autor: AMAE/RIO VERDE
Descrição: Coleta e análise da qualidade de água na Clínica da Família Oduvaldo Ribeiro “Nenzinho Ribeiro.

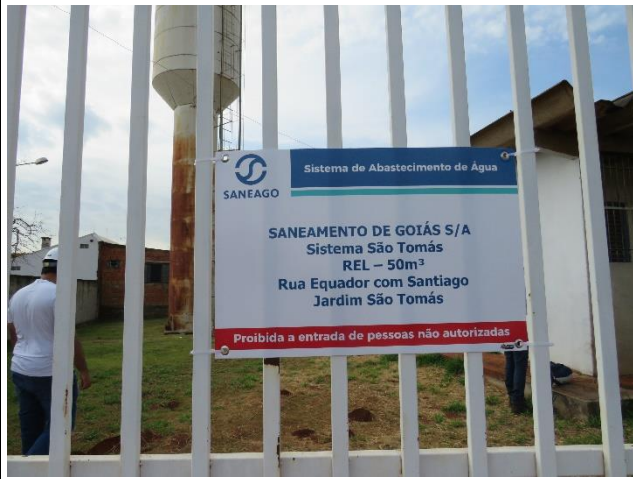
O sistema de reservação é composto por dois reservatórios, sendo um reservatório apoiado (RAP) em alvenaria com capacidade de 100 m³ e um reservatório elevado (REL) de material metálico com capacidade de 50 m³. O SR encontra-se devidamente isolado e cercado. O terreno está em boas condições de limpeza e **a área possui placa de identificação, contudo precisa incluir o volume do RAP.**

Autor: AMAE/RIO VERDE
Descrição: Ausência de informação sobre o volume de 100 m³ do RAP na placa de identificação.

- ✓ Incluir informação sobre o volume de 100 m³ do RAP na placa de identificação.
- ✓ Revitalizar a tampa de inspeção (em processo de corrosão).
- ✓ Instalar guarda-corpo ou apresentar justificativa caso a cobertura do RAP esteja abaixo de 2 metros do nível do terreno.

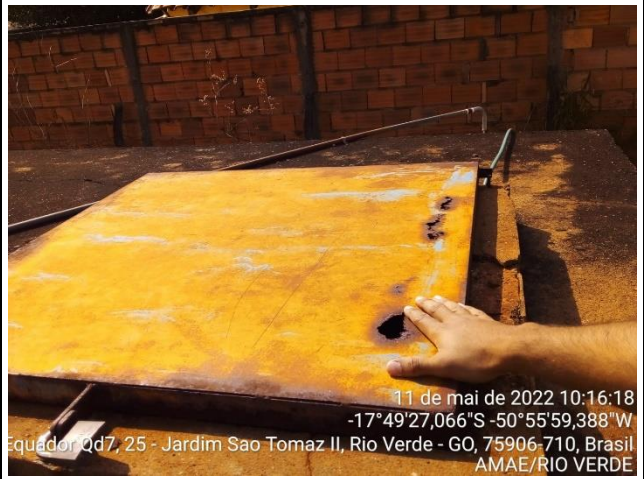
O RAP está em condições adequadas. Existe escada de acesso ao reservatório em adequadas condições de uso. **Não há guarda-corpo na laje de cobertura, sendo necessário para casos acima de 2m do nível do terreno.** O RAP possui cobertura adequada, mas **a tampa de inspeção não está em condições adequadas com marcas de corrosão.**

Autor: AMAE/RIO VERDE
Descrição: Tampa de inspeção do RAP em processo de corrosão.

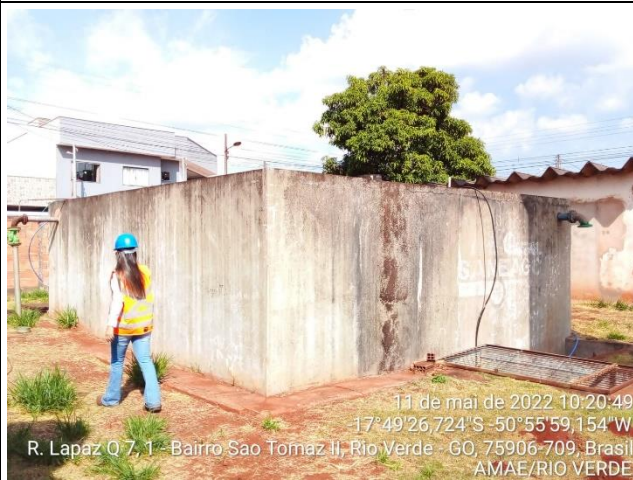
Autor: AMAE/RIO VERDE
Descrição: RAP do sistema de reservação de água São Tomaz.

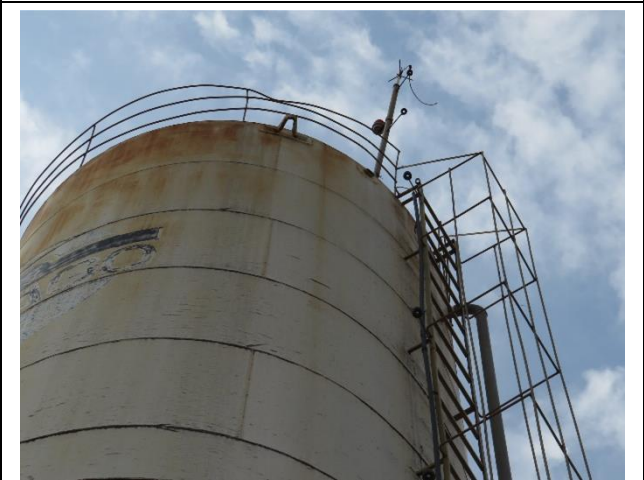
O REL possui para-raios e sinalização noturna, mas o fio não está ligado. Ademais, **as condições de conservação do reservatório não estão adequadas, identifica-se processo corrosivo ao longo da estrutura do componente.** Existe escada externa e interna de acesso ao reservatório em adequadas condições de uso. Há gaiola de proteção na escada externa e guarda-corpo na laje de cobertura. Há tubulação de ventilação nos reservatórios e os dutos de ventilação estão protegidos com tela e cobertura que impeça a entrada de água de chuva e limite a entrada de poeira. Além disso, o componente em questão, possui medidor e sistema de controle de nível por telemetria, atendendo a demanda máxima diária da região. O macromedidor está localizado na entrada do RAP, que abastece o REL. **Existe tubo extravasor, contudo não está instalado a tela de proteção.**

Autor: AMAE/RIO VERDE
Descrição: Para-raios e sinalização noturna desligados e ausência de tela de proteção no tubo extravasor.

- ✓ Reativar o para-raios e sinalização noturna.
- ✓ Providenciar revitalização (pintura) do REL para conter o processo corrosivo.
- ✓ Instalar tela de proteção no tubo extravasor.

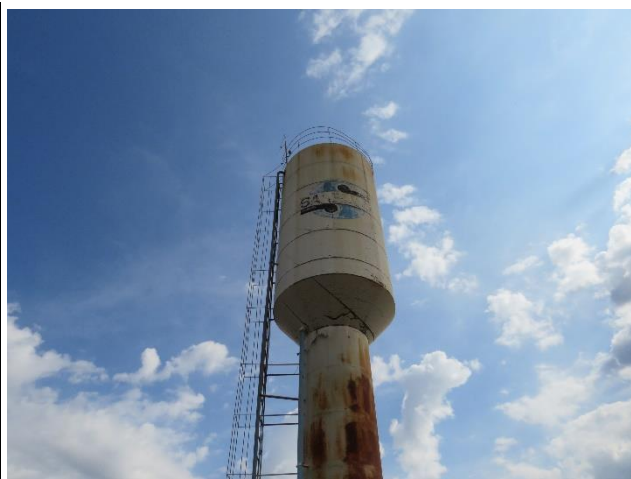
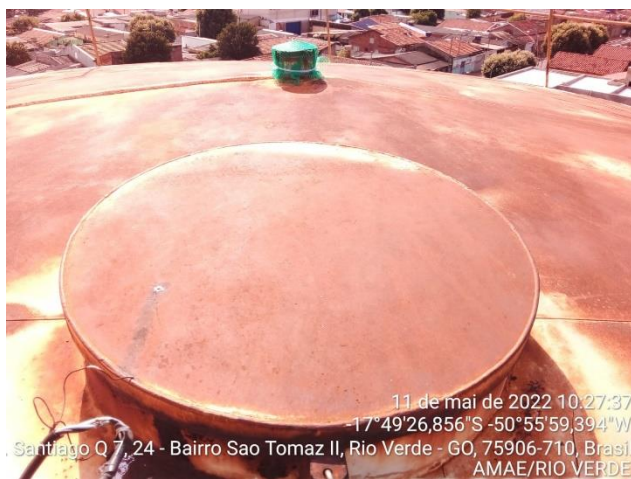
Autor: AMAE/RIO VERDE
 Descrição: Processo de corrosão moderada na estrutura do REL.

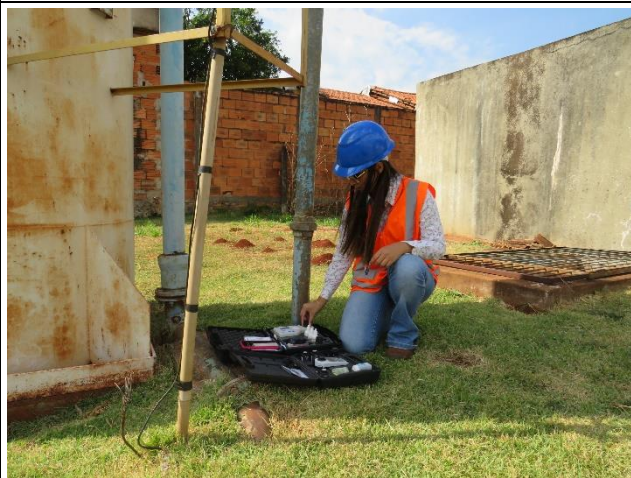
Data da coleta	Endereço	Parâmetro	Valor medido	VMP
11/05/2022	SR São Tomaz – Rua Santiago, Qd. 07, Lt. 25, Jardim São Tomaz II	Turbidez	0,15 NTU	5 NTU
		Cloro Total	1,37 mg/L	5 mg/L

Autor: AMAE/RIO VERDE
 Descrição: Coleta e análise da qualidade de água do sistema de reservação São Tomaz.

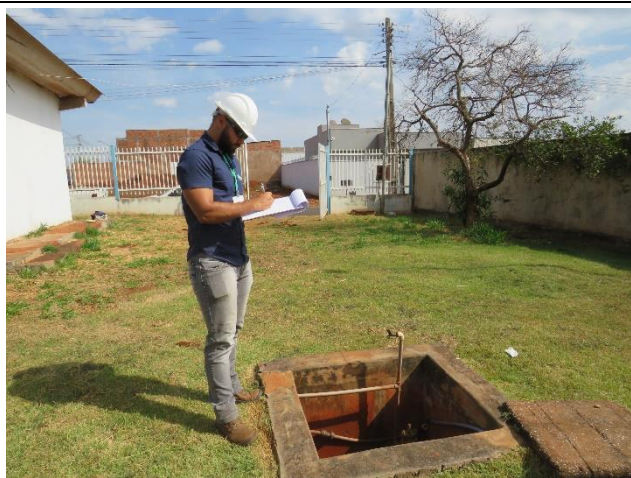
Autor: AMAE/RIO VERDE
 Descrição: Caracterização do sistema de reservação São Tomaz pela equipe de fiscalização AMAE Rio Verde.
