RELATÓRIO DE FISCALIZAÇÃO

RF/DNFC/CFIC/0016/2022

ASSUNTO: Estação de Captação, Tratamento e Adução Laje

PRESTADOR DE SERVIÇOS: Saneamento de Goiás S/A - SANEAGO

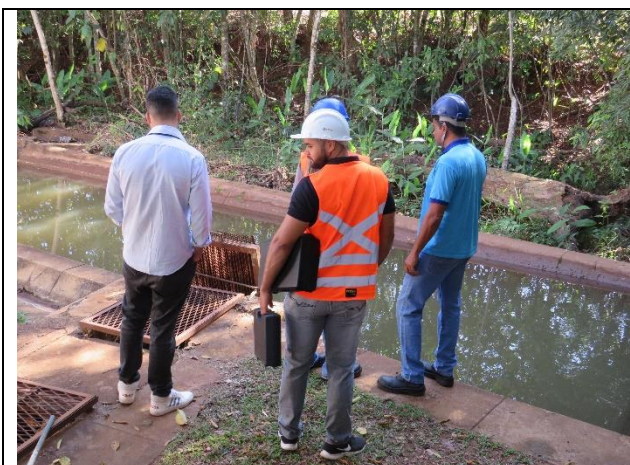
As condições operacionais e de manutenção do sistema de captação estão em conformidade, com infraestrutura isolada e adequadas condições de acesso. **O sistema possui tratamento preliminar** caracterizado por gradeamento fino, que está operando em condições de limpeza adequadas. As elevatórias de água bruta estão em bom estado de conservação, devidamente identificadas e protegidas, e possuem dispositivos que facilitam sua manutenção, como talha para remoção das bombas, caso se faça necessário. **A comunicação com o centro de operações e ETA é feita de forma imediata através de rádio comunicador e celular.** As condições dos quadros de força e comando estão adequadas, com os componentes limpos e lâmpadas sinalizadoras, de forma que é realizada periodicamente a manutenção preventiva dos componentes. **As bombas funcionam cerca de 22 a 23 horas por dia**, sendo que o intervalo de captação acontece caso o sistema de reservação esteja 100% abastecido. **Todo o controle operacional das bombas é feito através de sistema automatizado**, mas também existe a opção de controle manual.

Autor: AMAE/RIO VERDE
Descrição: Canal de captação no Ribeirão Laje.

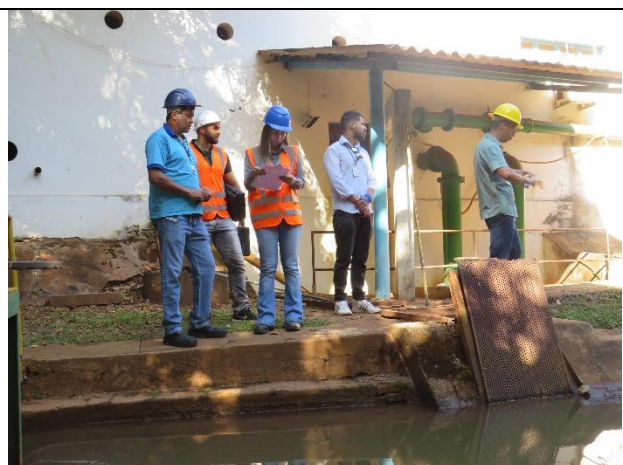
Autor: AMAE/RIO VERDE
Descrição: Tratamento preliminar por gradeamento fino.

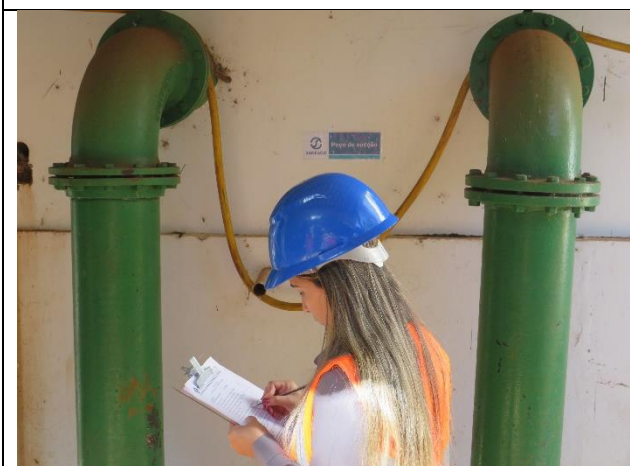
Autor: AMAE/RIO VERDE
Descrição: Poço de sucção.

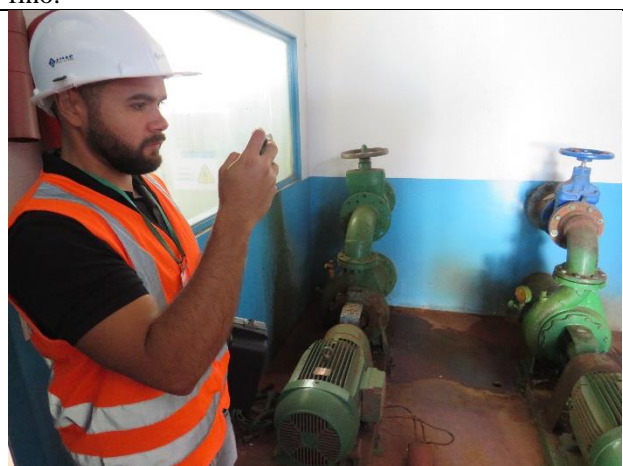
Autor: AMAE/RIO VERDE
Descrição: Bombas de sucção.

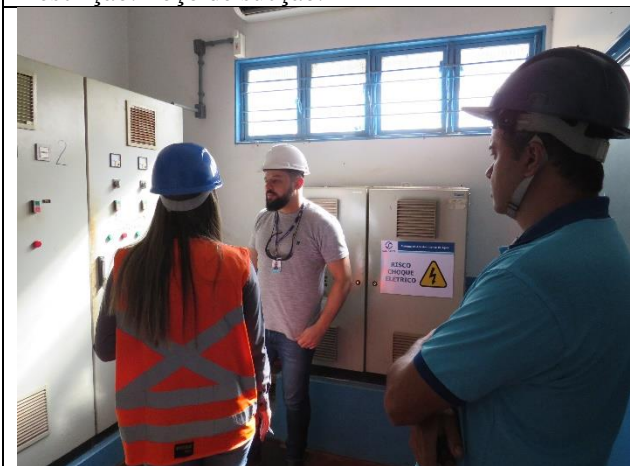
Autor: AMAE/RIO VERDE
Descrição: Quadros de comando.

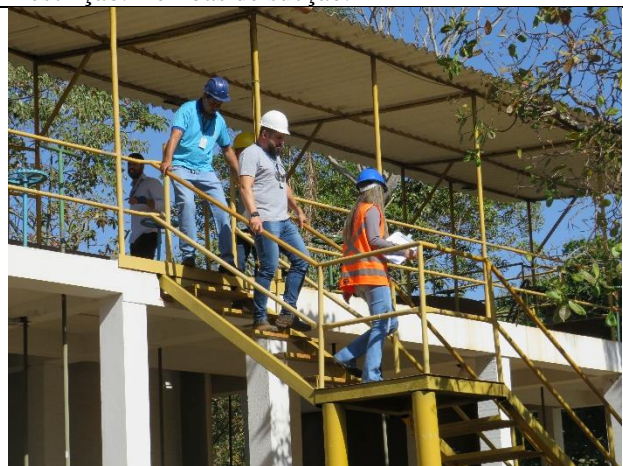
Autor: AMAE/RIO VERDE
Descrição: Estrutura de localização dos filtros Russo.

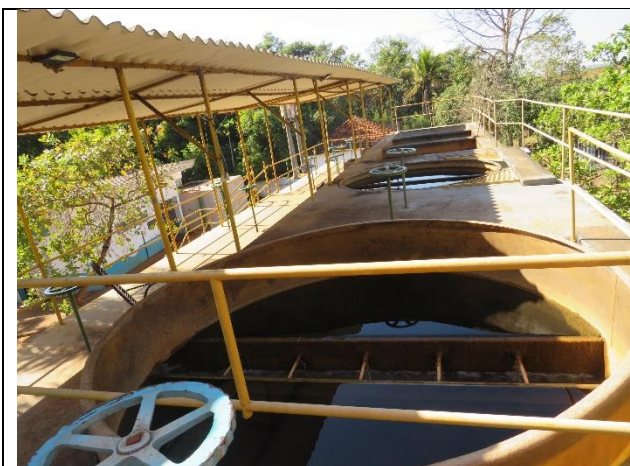
Autor: AMAE/RIO VERDE
Descrição: Vista superior dos filtros Russo.

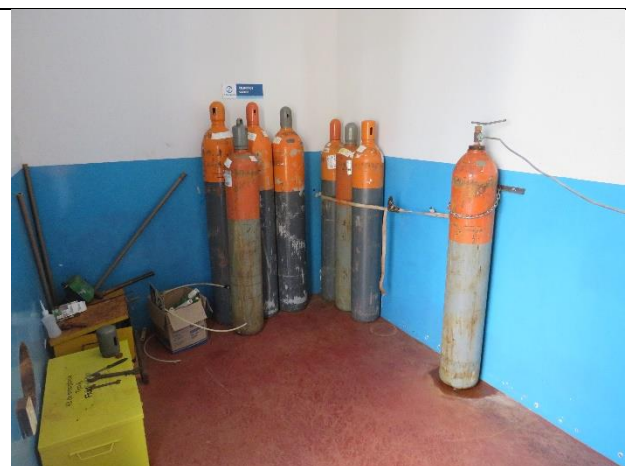
Autor: AMAE/RIO VERDE
Descrição: Sala de cloração.

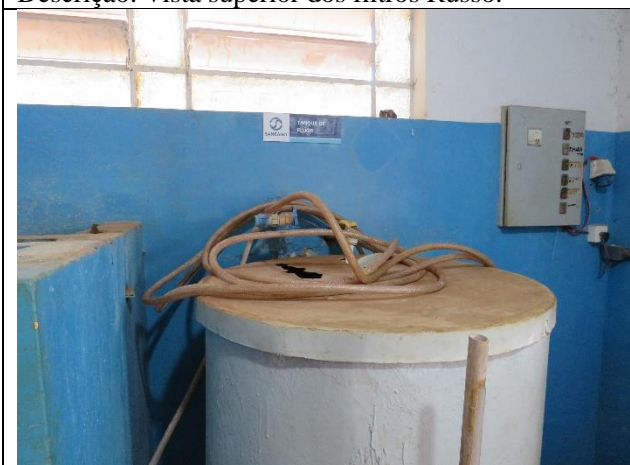
Autor: AMAE/RIO VERDE
Descrição: Tanque de flúor.

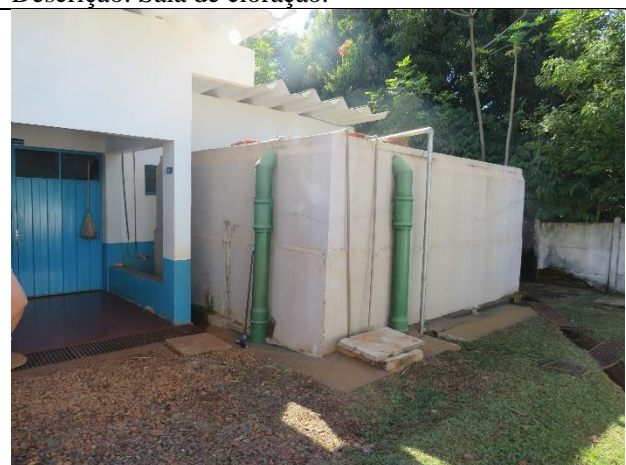
Autor: AMAE/RIO VERDE
Descrição: Tanque de contato.

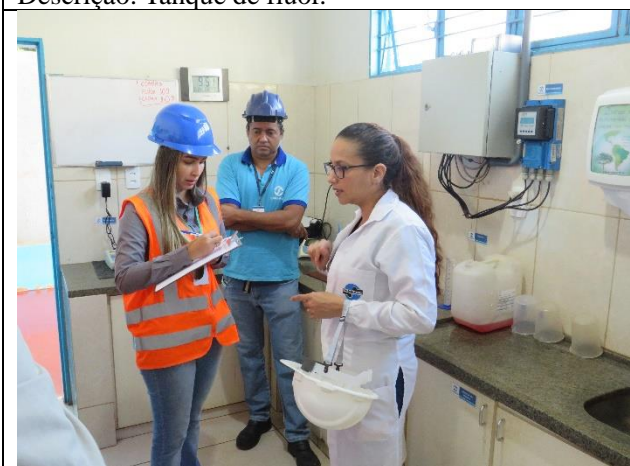
O sistema possui um laboratório onde é feito o monitoramento e controle da qualidade da água. Diariamente, são coletadas doze amostras de água e são realizadas análises dos parâmetros de cloro, turbidez e flúor. **Os resultados obtidos são anotados nas planilhas de Controle Diário de Operação de ETA**. Caso seja observado algum parâmetro fora da legislação, o operador faz os ajustes necessários no respectivo sistema.

Autor: AMAE/RIO VERDE
Descrição: Laboratório.

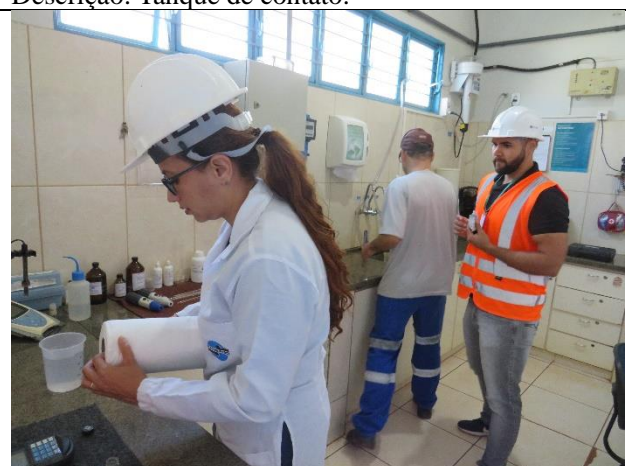
Durante a vistoria, foi realizada a aferição de pH (6,94), turbidez (0,68 NTU), cloro (1,23 mg/l) e flúor (0,63 mg/l). **Resultados dentro do limite estabelecido pela Portaria GM/MS N° 888 de 2021**.

Autor: AMAE/RIO VERDE
Descrição: Realização das análises de qualidade da água.

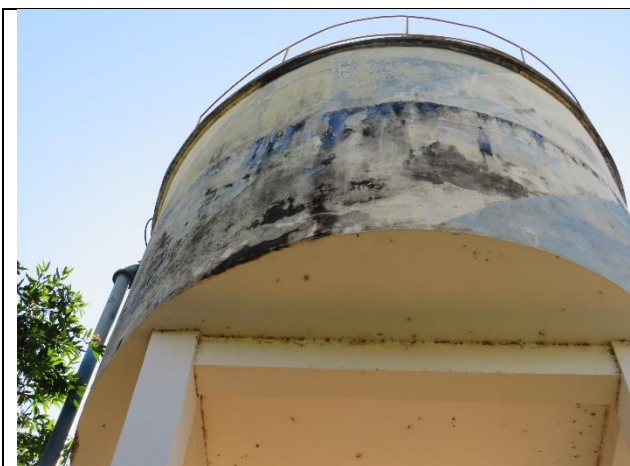
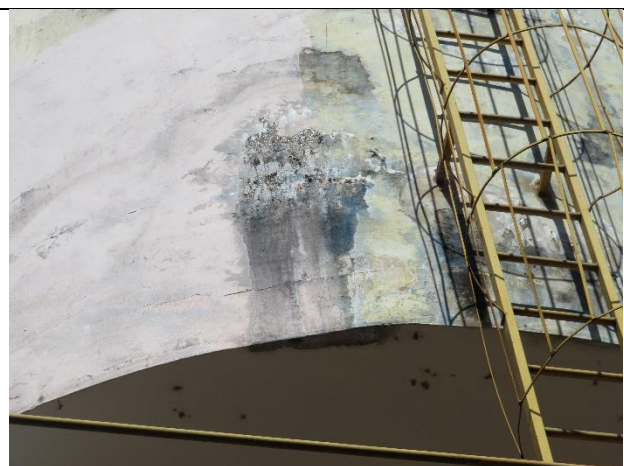
A infraestrutura de apoio do local conta com um reservatório de armazenamento de água para lavagem de filtros e uso interno. **Foi constatado vazamento na parede do reservatório supracitado.**

- Foi identificado **vazamento de água na parede do reservatório de armazenamento de água** para lavagem dos filtros e uso interno.

Autor: AMAE/RIO VERDE
Descrição: Vazamento na parede do reservatório.

- Promover a manutenção da parede do reservatório onde foi localizado vazamento, com o intuito de prevenir danos maiores.
