**RELATÓRIO DE FISCALIZAÇÃO**

**RF/DNFC/CFC/0019/2021**

**ASSUNTO:** SAA Santo Antônio da Barra.

**PRESTADOR DE SERVIÇOS:** Saneamento de Goiás S/A - SANEAGO

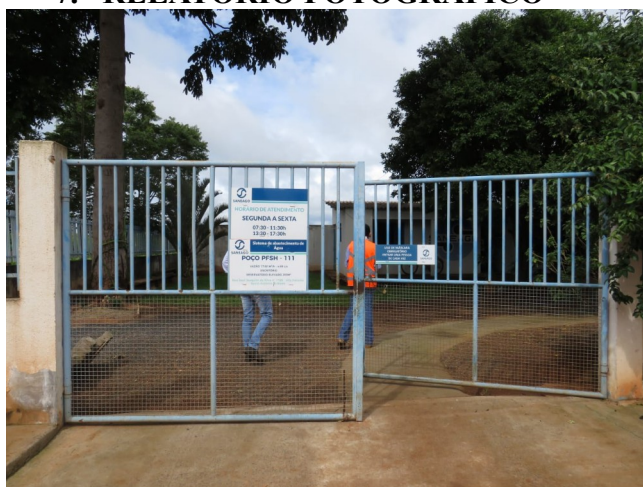
Descrição: Local cercado, isolado e identificado

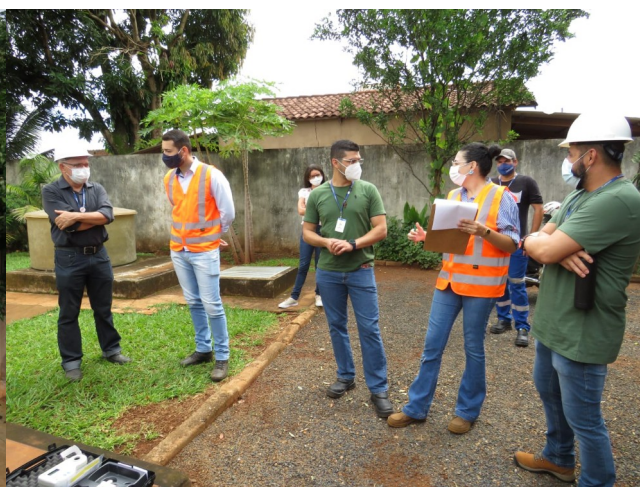
Descrição: Chegada da equipe ao local

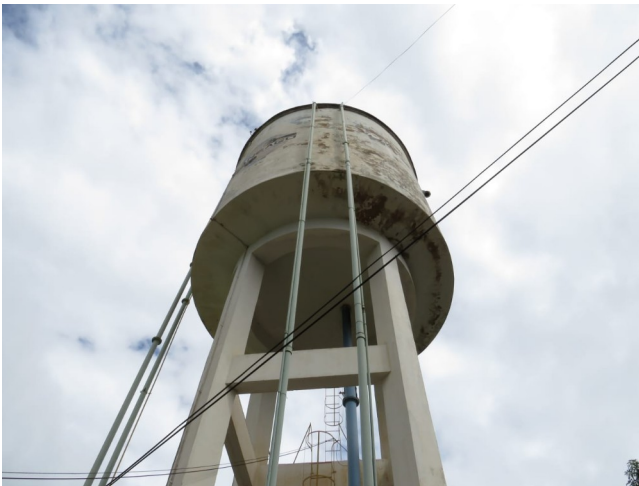
Descrição: REL de abastecimento Santo Antonio da Barra.

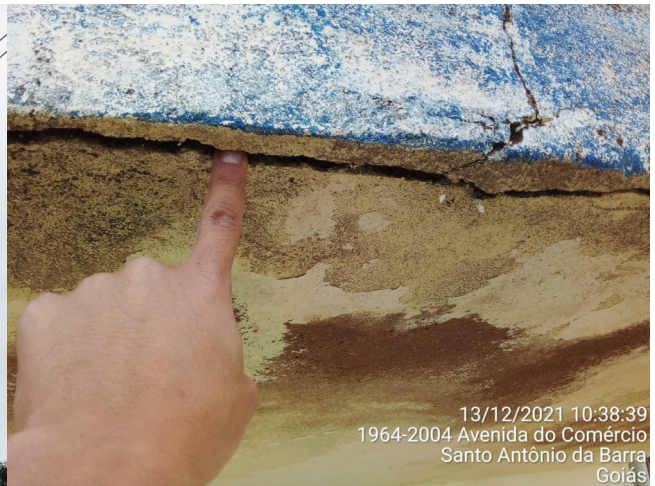
#### 1. O reservatório apresenta rachaduras superficiais e deslocamento do seu reboco.

Descrição: Rachadura na porção inferior do reservatório.

A prestadora deverá providenciar em prazo máximo e irrevogável de 30 (trinta) dias, plano de intervenção em caráter de urgência do reservatório fiscalizado com vistas a restauração, modernização ou adequação do mesmo, apresentando ainda, cronograma de execução de obras e data de finalização dos procedimentos.

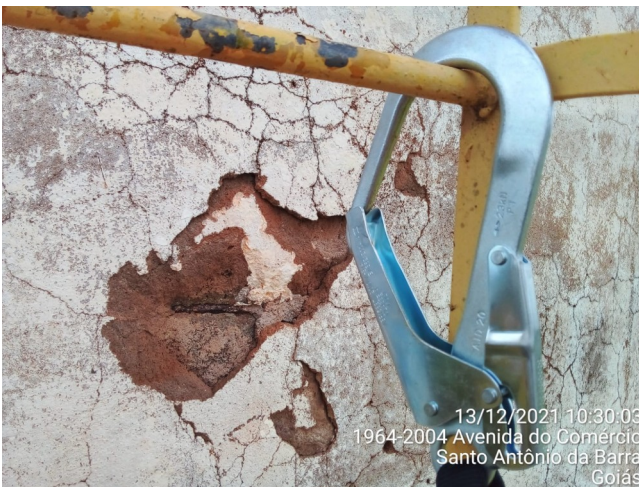
Descrição: Rachadura na parede externa do reservatório. Ferragens começam a ser expostas.

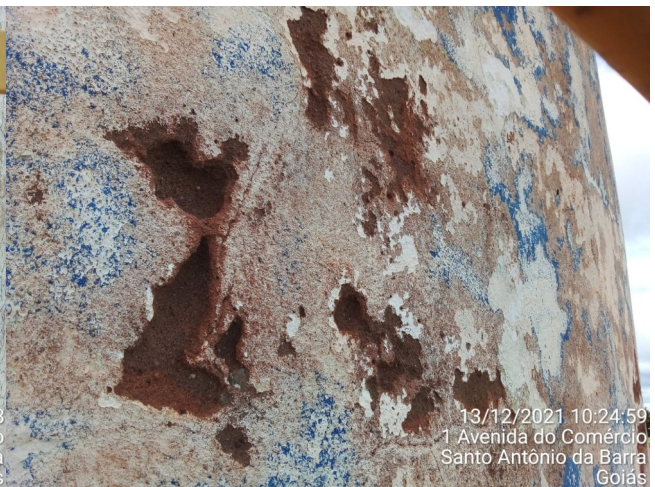
Descrição: Processo de descolamento de argamassa na parede externa do reservatório.

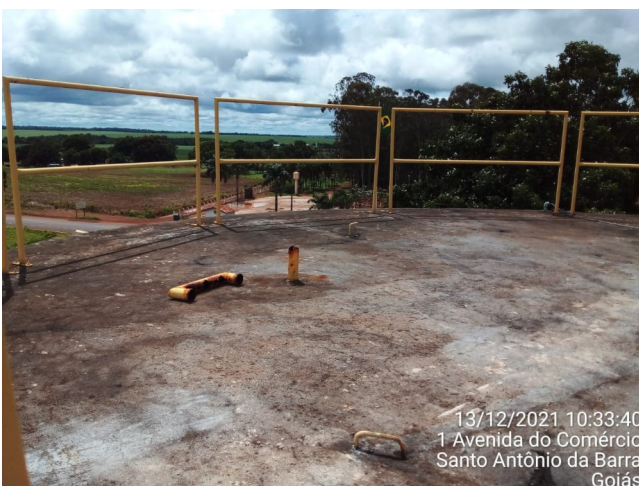
Descrição: Parte superior do reservatório. Tubos de ventilação corroídos

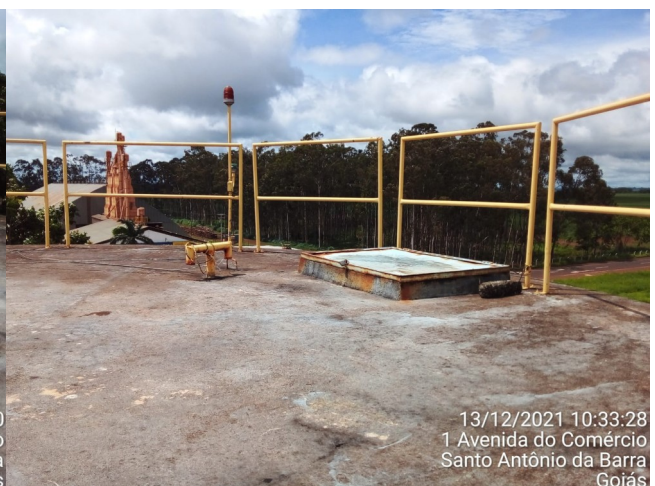
Descrição: Tampa superior do reservatório fechada.

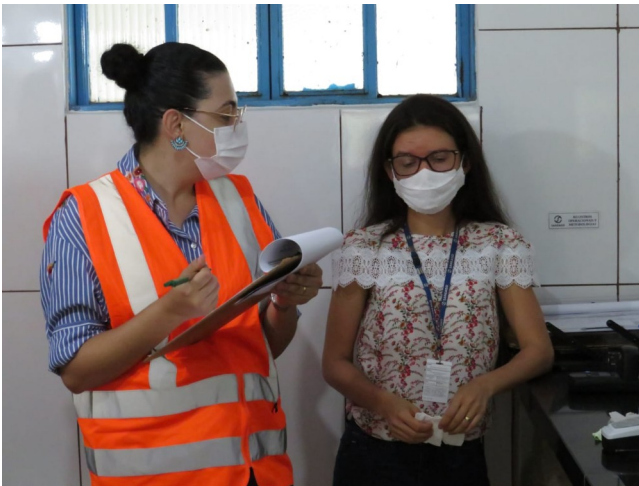
Autor: AMAE/RIO VERDE  
Descrição: Fiscalização de laboratório.

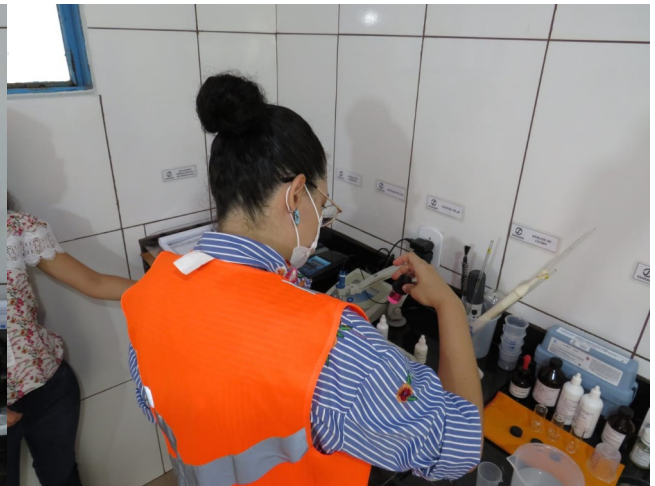
Autor: AMAE/RIO VERDE  
Descrição: Análise dos parâmetros turbidez e pH.
