RELATÓRIO DE FISCALIZAÇÃO

RF/DNFC/CFIC/0006/2023

ASSUNTO: SAA de Riverlândia

DATA DA FISCALIZAÇÃO: 08/02/2023

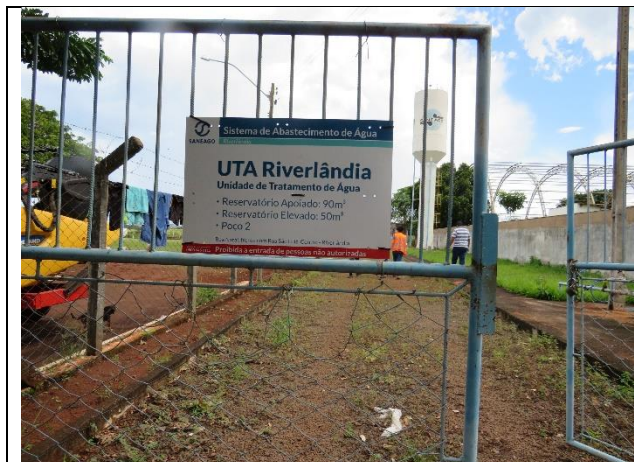
Descrição: Placa de identificação.

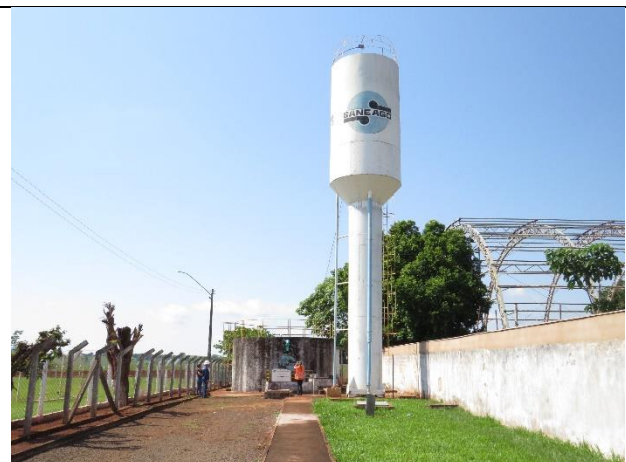
Descrição: RAP à esquerda e REL à direita.

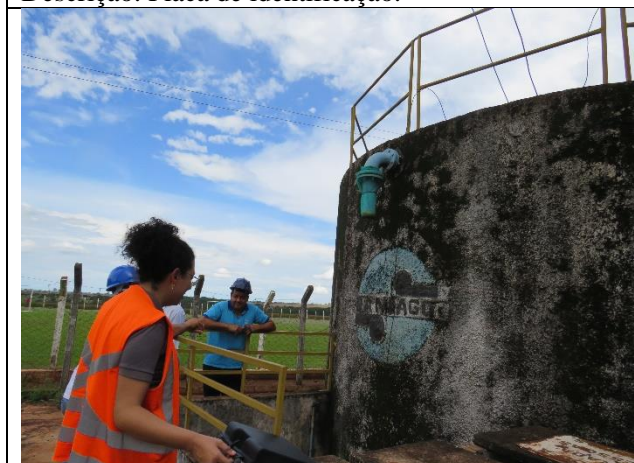
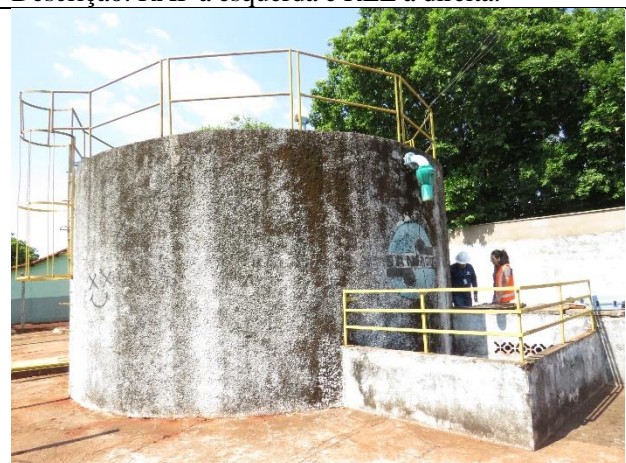
avaliadas por obra do revestimento externo do tipo texturizado, onde **ocorre grande acúmulo de musgo** na mesma, dificultando visualização das reais condições do mesmo e facilitando o aparecimento de musgo. Este fato foi previamente mencionado no Relatório de Fiscalização 01/2022 e Termo de Notificação 02/2022. Na data de 06 de maio de 2022 a prestadora respondeu ao TN 02/2022 através do Ofício nº 2730/2022 – DIPRO/DIFIR/DIPRE, no qual constava cronograma de execução da revitalização do reservatório em questão, que segue:

- **O cercamento do local está rompido;**
- Foi identificada a permanência de **grande quantidade de musgo parede externa do reservatório apoiado;**
- O cronograma de execução apresentado no Ofício n° 2730/2022 – DIPRO/DIFIR/DIPRE **não foi cumprido**, sendo que as obras de revitalização não foram iniciadas;

Descrição: RAP coberto por musgo.

Apresentar em prazo regulamentar de 15 dias conforme item 12 do Anexo Único da Resolução Normativa n° 010/2021 – AMAE, **documentação e projetos básicos e executivos de obras necessárias à manutenção do reservatório apoiado** que se encontra em estado de deterioração bem como aspectos corretivos para prestação do serviço de reservação de água tratada para o Distrito de Riverlândia.

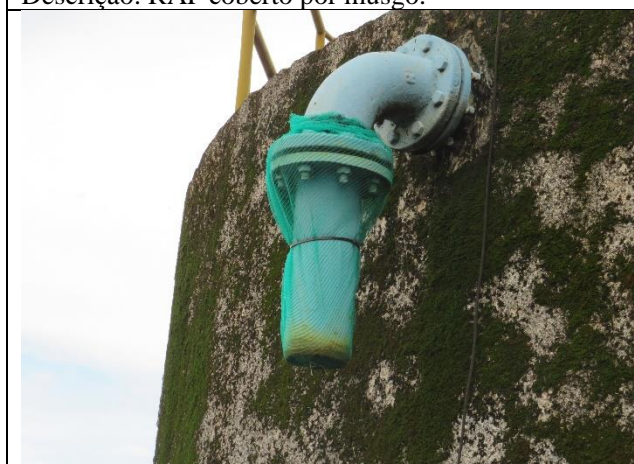
Descrição: Tubo extravasador do RAP coberto por tela.

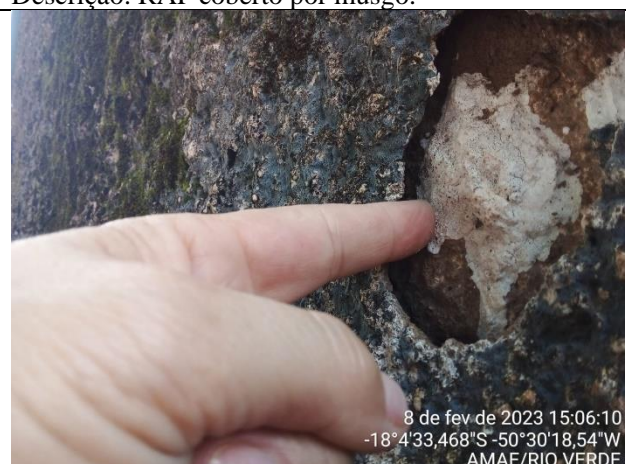
Descrição: Ponto onde o revestimento do RAP se soltou.

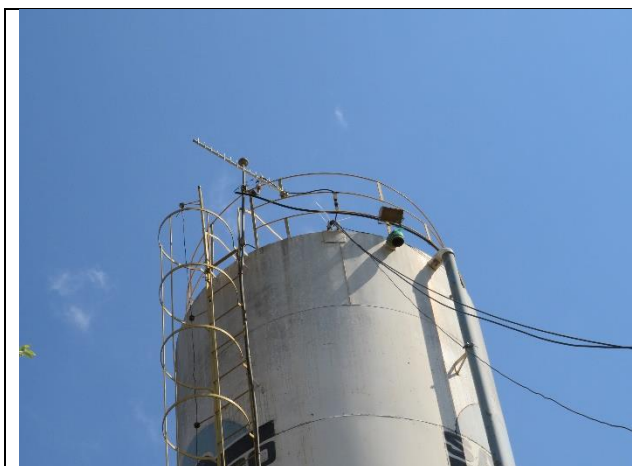
Autor: AMAE
Descrição: REL com para-raios e sinalização noturna, extravasor coberto por tela e escada com gaiola de proteção.

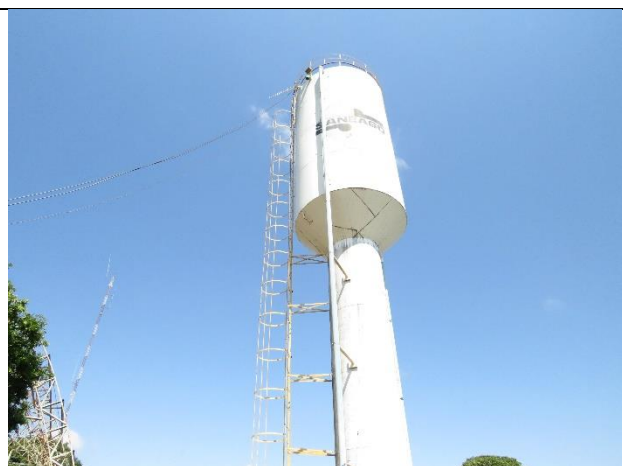
O reservatório elevado é feito em material metálico, possui para-raios e sinalização noturna adequados. As condições de conservação do reservatório estão satisfatórias, sem sinais de corrosão ou danos estruturais.

Autor: AMAE
Descrição: REL em condições adequadas.

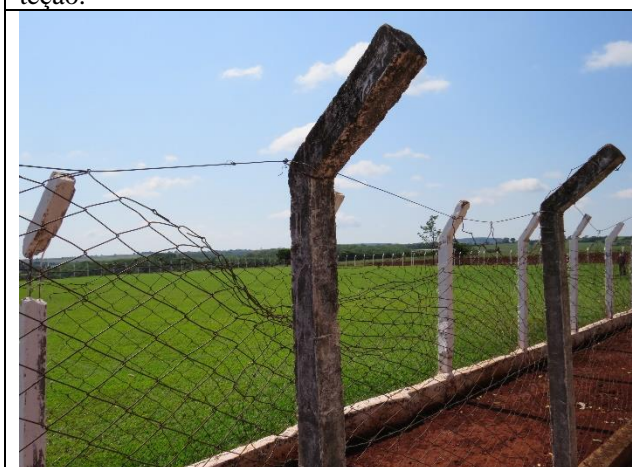
O local possui placa de identificação, encontra-se em boas condições de limpeza, está devidamente isolado, porém a cerca ao redor da lateral esquerda do lote **está partida**.

Autor: AMAE
Descrição: Parte da cerca que cedeu.

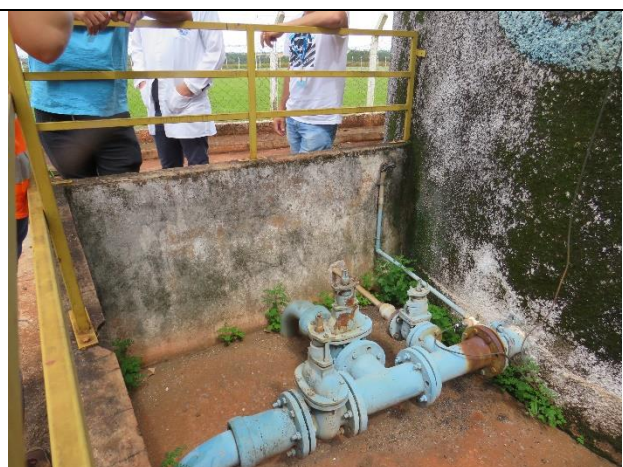
Autor: AMAE
Descrição: Tubulação de saída do RAP.
