**AGÊNCIA DE REGULAÇÃO DOS SERVIÇOS PÚBLICOS DE SANEAMENTO BÁSICO -  
AMAE  
DIRETORIA DE NORMATIZAÇÃO, FISCALIZAÇÃO E CONTROLE  
COORDENAÇÃO DE FISCALIZAÇÃO E CONTROLE**

**RELATÓRIO DE FISCALIZAÇÃO  
RF/DNFC/CFIC/0011/2023**

**ASSUNTO:** RST/REL Miriam Resende, REL Valdeci Pires, REL DIMPE, REL Girassóis, REL Porto Seguro e REL Bouganville.

**DATA DA FISCALIZAÇÃO:** 08/03/2023

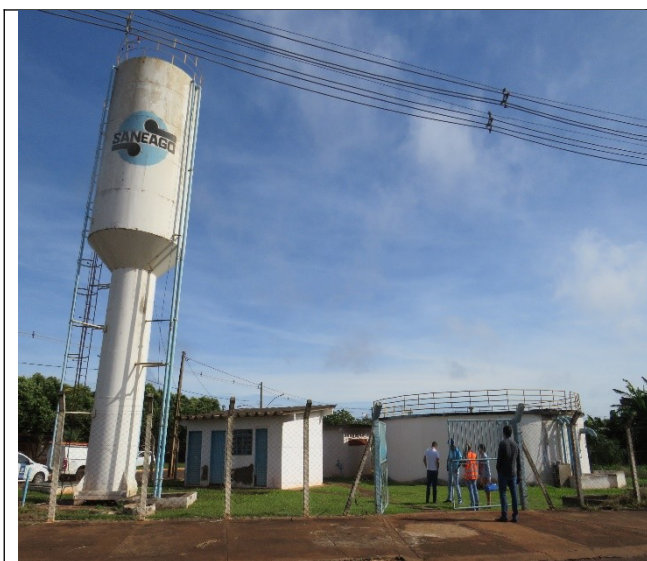
- O local não possui placa de identificação.

Autor: AMAE  
Descrição: SR Miriam Resende – Local sem placa de identificação.

- Providenciar placa de identificação, **EM 30 (TRINTA) DIAS.**

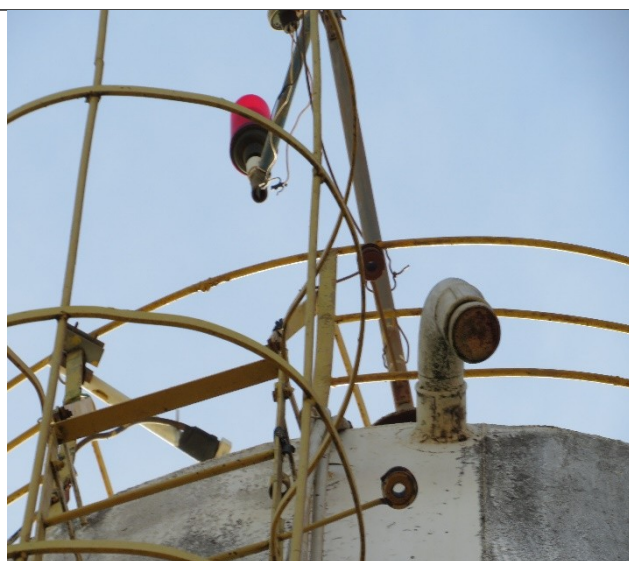
Autor: AMAE  
Descrição: REL Miriam Resende – Para-raios sem fiação de aterramento.

- Apresentar o processo de licitação para os reparos necessários no reservatório, bem como cronograma das obras, **EM 15 (QUINZE) DIAS;**
- Providenciar fiação de aterramento no para-raios, **EM 15 (QUINZE) DIAS;**
- Sanar todos os vazamentos no solenoide, **EM 15 (QUINZE) DIAS.**

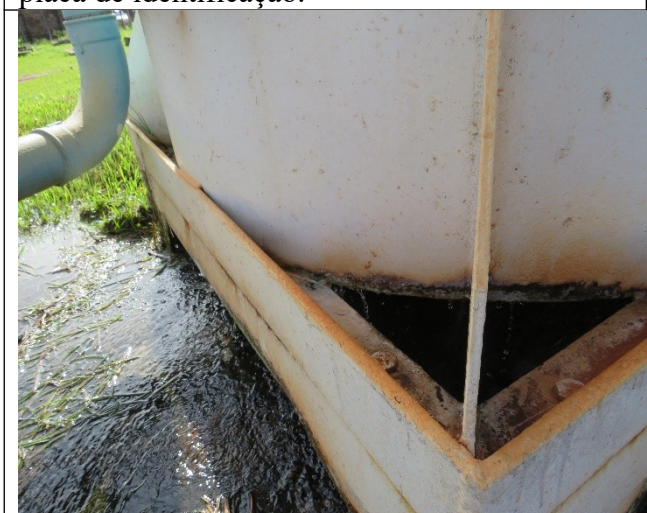
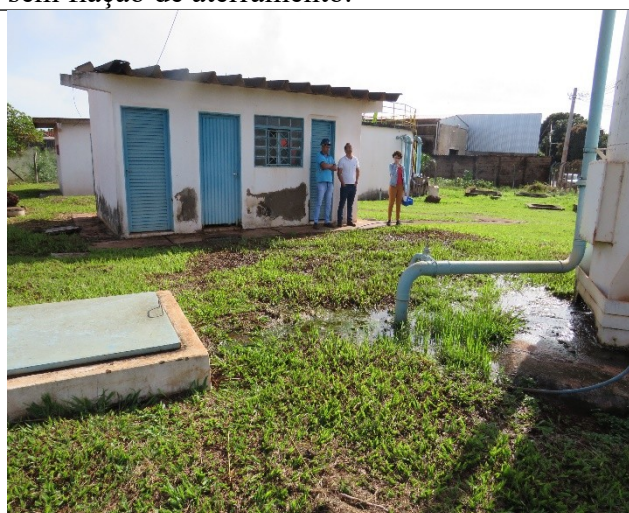
As condições de conservação do reservatório **não estão satisfatórias, apresentando processo corrosivo e dano estrutural, com presença de vazamento de grande porte na base do mesmo**. De acordo com a prestadora, o mesmo se encontra dentro do cronograma de reforma e restauração. O REL possui para-raios e sinalização noturna, **porém o para-raios encontra-se sem a fiação de aterramento**. Possui escada de acesso com gaiola de proteção instalada em seu exterior e há guarda-corpo na laje de cobertura. As tampas de inspeção na parte superior, condições da laje de cobertura e a tubulação de ventilação não foram vistoriadas. O REL possui medidor de nível através de sensor e sistema controlador de nível, atendendo a demanda máxima diária da região. A macromedição do reservatório é do tipo volumétrica e encontra-se na saída do mesmo. O REL possui tubo extravasor protegido. De acordo com informações da prestadora, extravasamentos não ocorrem com frequência.

Autor: AMAE  
Descrição: REL Miriam Resende – Vazamento de grande porte na base do reservatório.

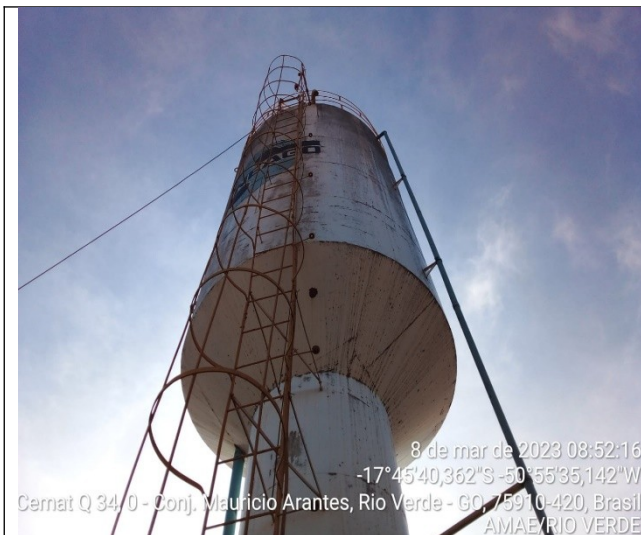
Autor: AMAE  
Descrição: REL Miriam Resende – Processo corrosivo no reservatório.

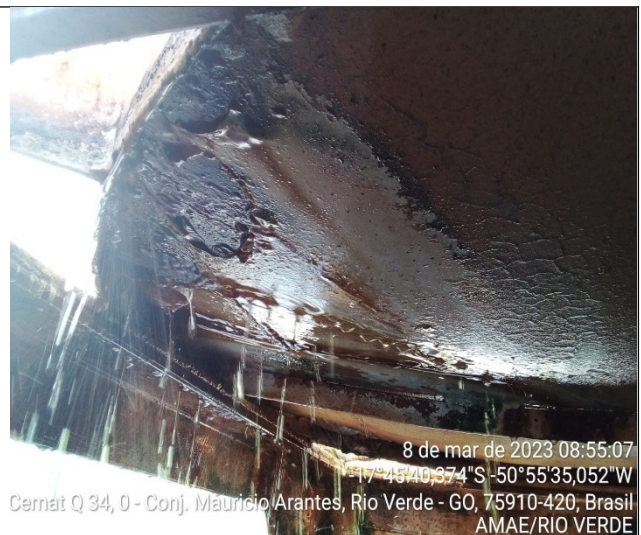
Autor: AMAE  
Descrição: REL Miriam Resende – Processo corrosivo na base do reservatório, onde consta o vazamento.

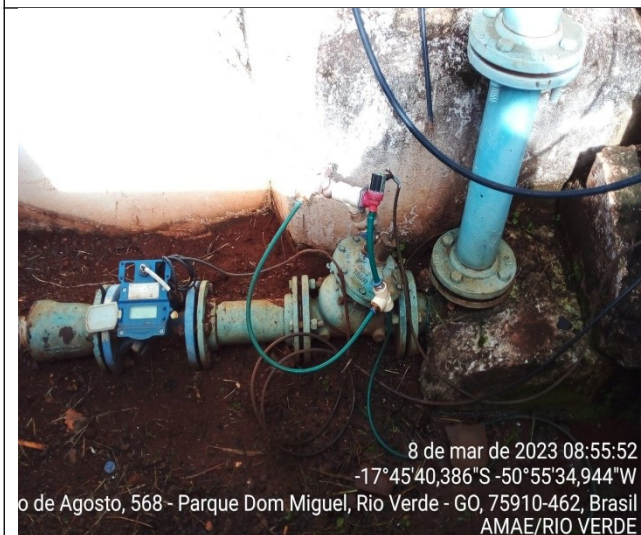
A limpeza e desinfecção não puderam ser realizadas por medida de segurança, devido aos danos estruturais do REL. Foi realizada apenas uma descarga de fundo como paliativo para limpeza. Há tubulação de descarga de fundo. **Foram identificados vazamentos no solenoide**.

Autor: AMAE  
Descrição: REL Miriam Resende – Vazamento de água no solenoide.

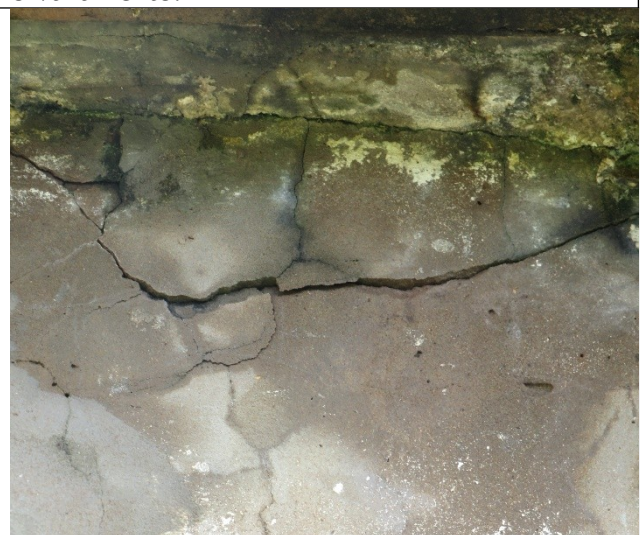
As condições de conservação do reservatório **não estão satisfatórias, apresentando trincas e rachaduras com vazamento de água**. De acordo com a prestadora, o mesmo se encontra dentro do cronograma de reforma e restauração. O RST possui escada de acesso com gaiola de proteção instalada em seu exterior e há guarda-corpo na laje de cobertura. As tampas de inspeção na parte superior, condições da laje de cobertura e a tubulação de ventilação não foram vistoriadas. O RST possui medidor de nível através de sensor e sistema controlador de nível, atendendo a demanda máxima diária da região. A macromedição é do tipo volumétrica e encontra-se na saída do reservatório. O RST possui tubo extravasor protegido. De acordo com informações da prestadora, extravasamentos não ocorrem com frequência.

Autor: AMAE  
Descrição: RST Miriam Resende – Rachaduras estruturais na parede do reservatório.

- Apresentar o processo de licitação para os reparos necessários no reservatório, bem como cronograma das obras, **EM 15 (QUINZE) DIAS;**
- Providenciar tampas para as caixas de proteção e inspeção, bem como para fossa desativada a caixa de proteção da fiação elétrica, **EM 30 (TRINTA) DIAS;**
- Sanar o vazamento de água nas rachaduras do RST e no registro de passagem, **EM 15 (QUINZE) DIAS.**

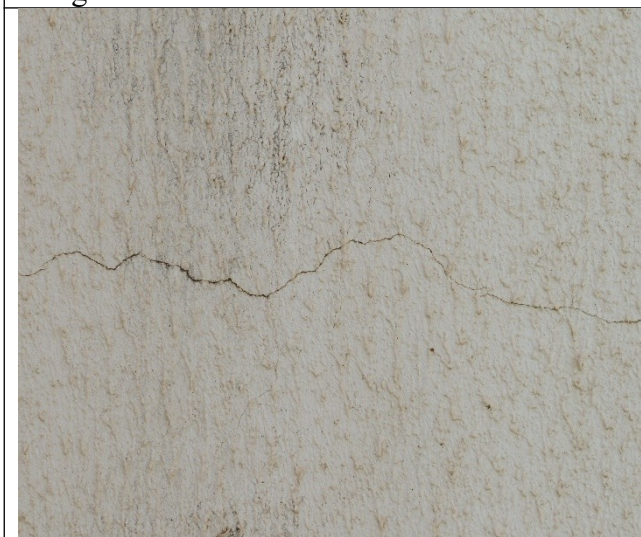
Autor: AMAE  
Descrição: RST Miriam Resende – Trincas

estruturais na parede do reservatório.

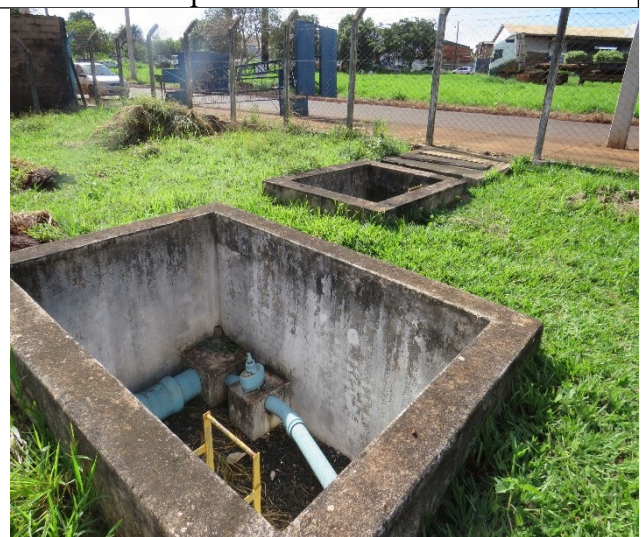
de fundo. **As caixas de proteção e inspeção não possuem tampas ou grades de proteção, com destaque para uma fossa desativada que se encontra sem a devida cobertura e a caixa de proteção da fiação elétrica com a tampa quebrada. Foram identificados vazamentos no registro de passagem.**

Autor: AMAE  
Descrição: RST Miriam Resende – Caixas de

proteção e inspeção sem tampas ou grades de proteção.

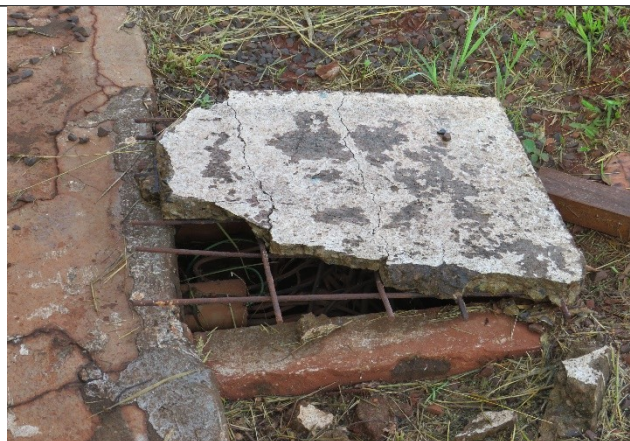
Descrição: RST Miriam Resende – Caixa de proteção da fiação elétrica com a tampa quebrada.

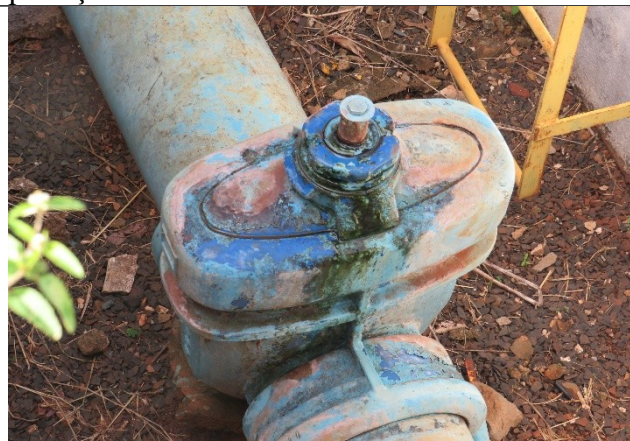
Descrição: Vazamento de água no registro de passagem.

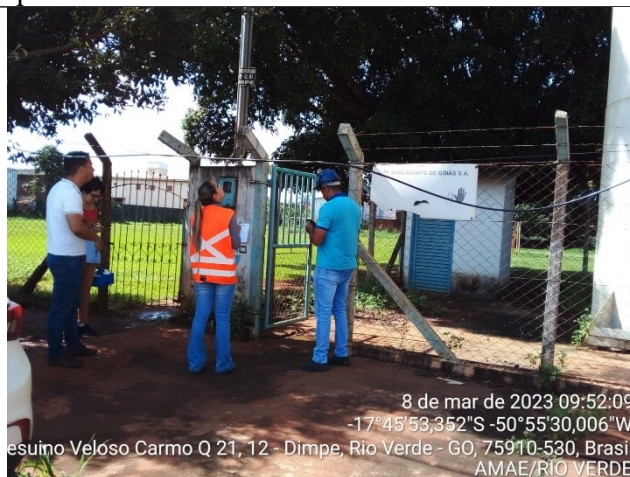
Descrição: REL DIMPE – Local sem placa de identificação.

- Providenciar placa de identificação, **EM 30 (TRINTA) DIAS;**
- Realizar limpeza do local, com poda e capina da grama, **EM 30 (TRINTA) DIAS;**

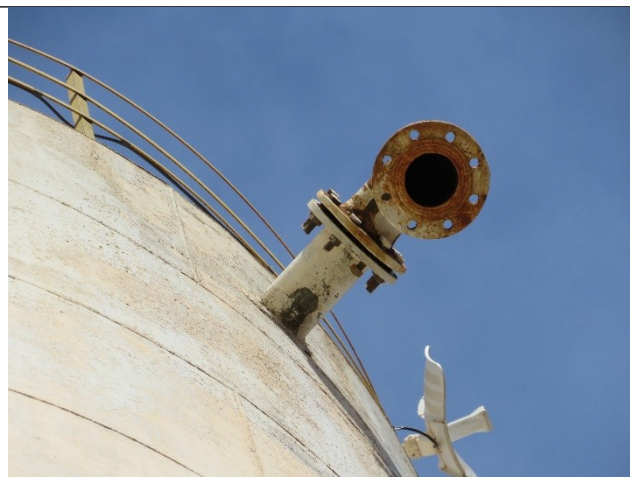
Descrição: REL DIMPE – Tubo extravasor sem tela de proteção.

- Apresentar cronograma de execução de pintura, incluindo os prazos do processo de licitação, **EM 30 (TRINTA) DIAS**;
- Colocar tela de proteção no tubo extravasor, **EM 15 (QUINZE) DIAS**.

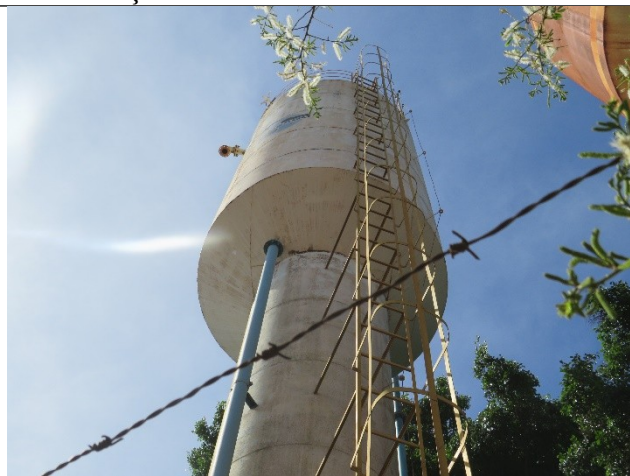
O reservatório está em condições estruturais satisfatórias, **porém necessita de nova pintura, de forma a prevenir corrosão.** Possui escada de acesso com gaiola de proteção instalada em seu exterior e há guarda-corpo na laje de cobertura. As tampas de inspeção na parte superior, condições da laje de cobertura e a tubulação de ventilação não foram vistoriadas. O REL possui medidor de nível através de sensor e sistema controlador de nível, atendendo a demanda máxima diária da região. A macromedição do reservatório acontece na saída do RST Miriam Resende. O REL possui tubo extravasor, **porém o mesmo não está protegido.** De acordo com informações da prestadora, extravasamentos não ocorrem com frequência.

Descrição: REL DIMPE – O REL necessita de nova pintura, de forma a evitar processos corrosivos.

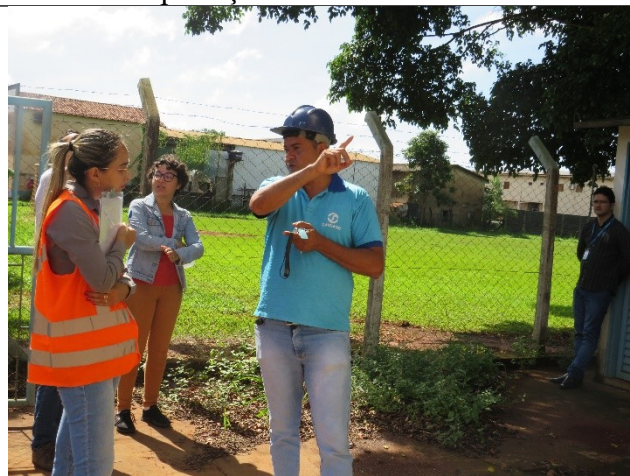
Descrição: REL DIMPE – As condições de limpeza da área não estão adequadas.

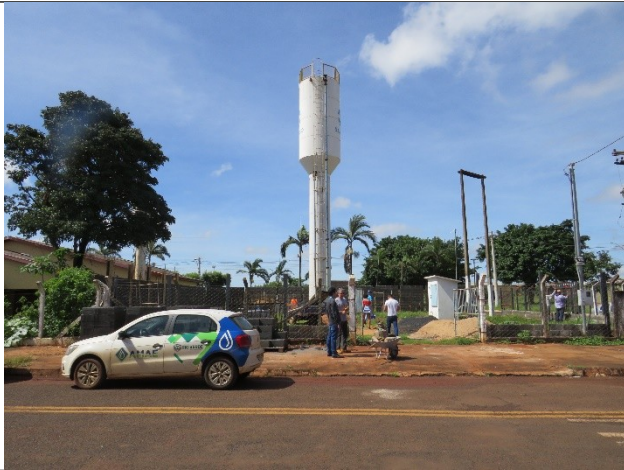
Descrição: REL Valdeci Pires – Local sem placa de identificação.

- Providenciar placa de identificação, **EM 30 (TRINTA) DIAS**;
- Realizar limpeza do local, com poda e capina da grama, **EM 30 (TRINTA) DIAS**;
- Providenciar a instalação de para-raios e sinalização noturna; **EM 15 (QUINZE) DIAS**;
- Apresentar comprovação de cursos ministrados para colaboradores, especificamente aqueles que inerem a Comissão Interna de Prevenção de Acidentes - CIPA; **EM 30 (TRINTA) DIAS**;
- Providenciar tampas ou grades para as caixas de proteção e inspeção, **EM 30 (TRINTA) DIAS**.

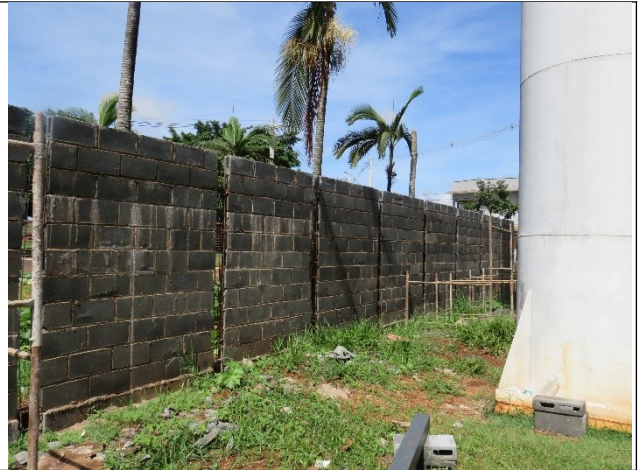
Descrição: REL Valdeci Pires – Condições de limpeza da área não estão adequadas.

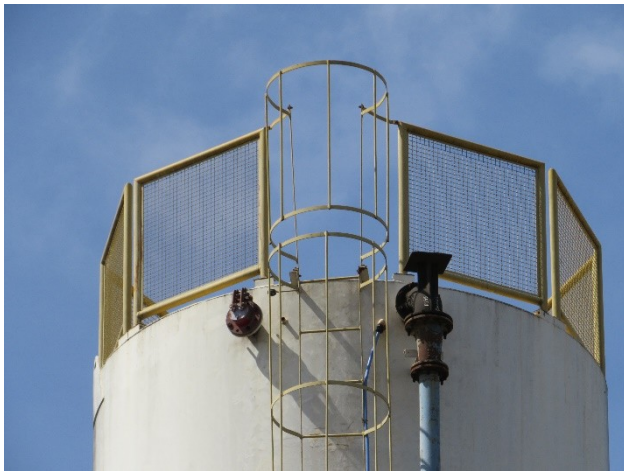
**equipamentos de proteção individual (EPIs) necessários. O reservatório não possui para-raios e sinalização noturna instalados.**

Descrição: REL Valdeci Pires – Reservatório não possui para-raios e sinalização noturna.

De acordo com a NBR 12.217, item 5.16.7 “*No topo do reservatório elevado, devem ser previstos para-raios e luz de sinalização de obstáculo elevado, conforme padrões do Ministério da Aeronáutica.*”

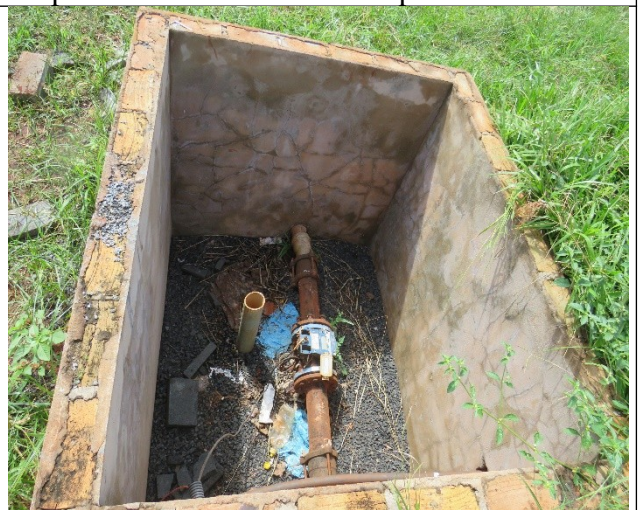
Descrição: REL Valdeci Pires – Caixas de proteção e inspeção sem tampas ou grades.

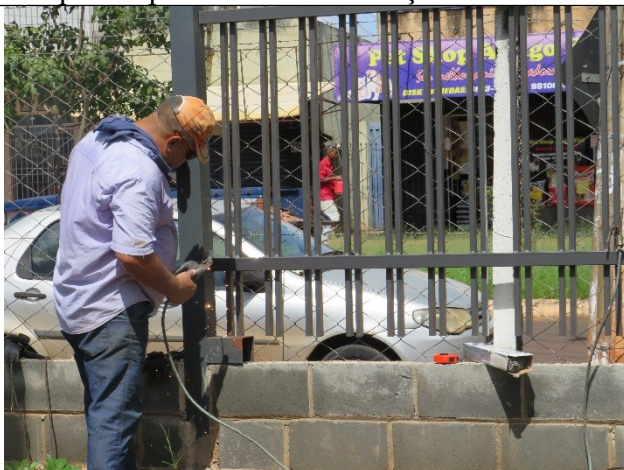
Descrição: REL Valdeci Pires – Empresa terceirizada trabalhando sem equipamentos de proteção.

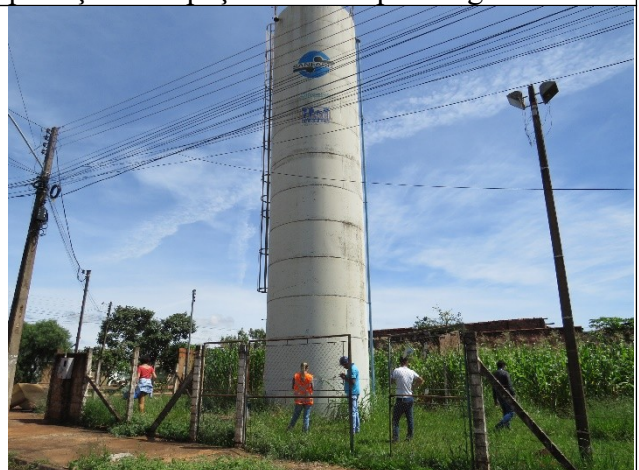
Descrição: REL Girassóis – Local sem placa de identificação e condições de limpeza inadequadas.

- Providenciar placa de identificação, **EM 30 (TRINTA) DIAS**;
- Providenciar a instalação de sinalização noturna e o aterramento do para-raios, **EM 15 (QUINZE) DIAS**;
- Providenciar limpeza (poda e capina) da área, **EM 30 (TRINTA) DIAS**;
- Apresentar cronograma de execução de pintura, incluindo os prazos do processo de licitação, **EM 30 (TRINTA) DIAS**;
- Tampar adequadamente as caixas de passagem desativadas, **EM 15 (QUINZE) DIAS**;
- Apresentar cronograma de manutenção da tampa do poço, **EM 30 (TRINTA) DIAS**.

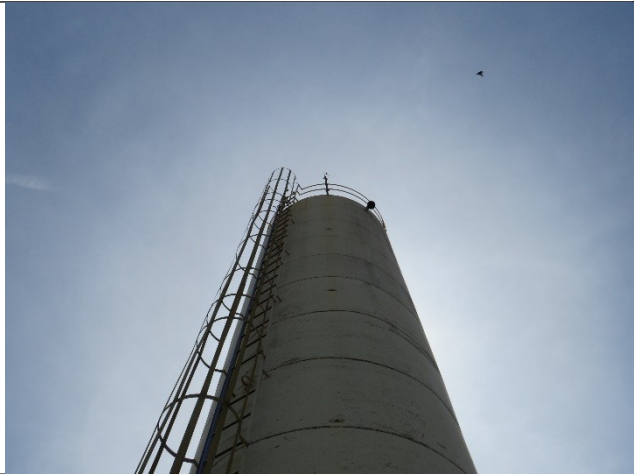
Autor: AMAE  
Descrição: REL Girassóis – Reservatório sem sinalização noturna e sem fio de aterramento do para-raios.

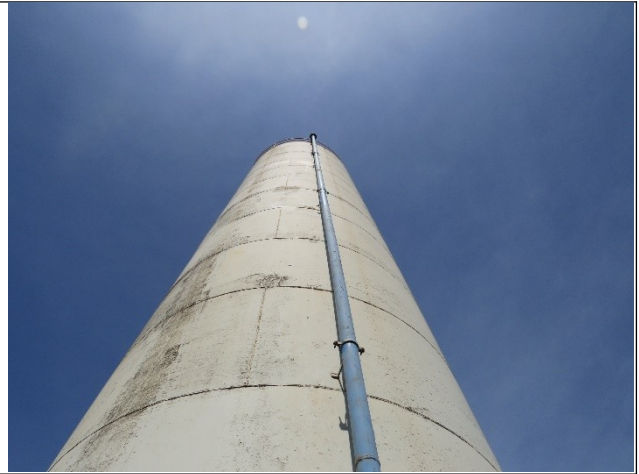
Autor: AMAE  
Descrição: REL Girassóis – Necessário a realização de pintura na parede externa do reservatório

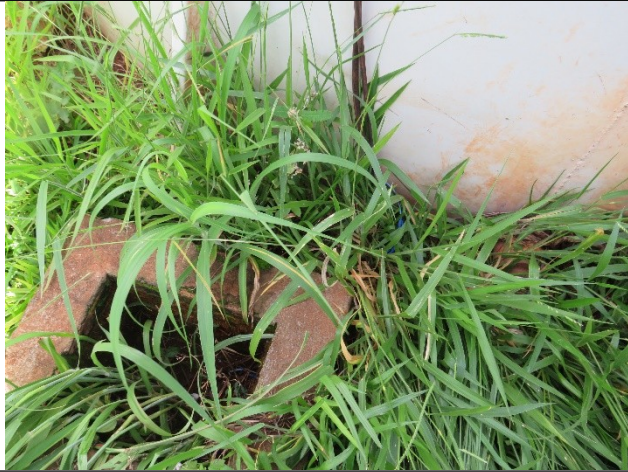
Autor: AMAE  
Descrição: REL Girassóis – Caixas de passagem desativadas sem tampa.

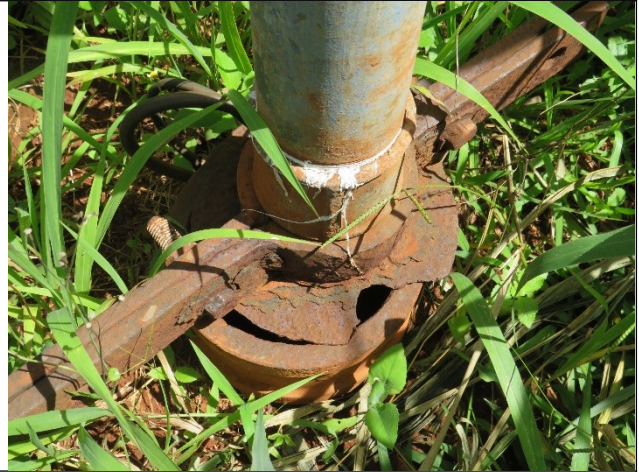
vazamentos nas tubulações. **O poço que abastece o REL possui tampa que necessita de manutenção devido ao avanço de corrosão.**

Autor: AMAE  
Descrição: REL Girassóis – Tampa do poço com corrosão.

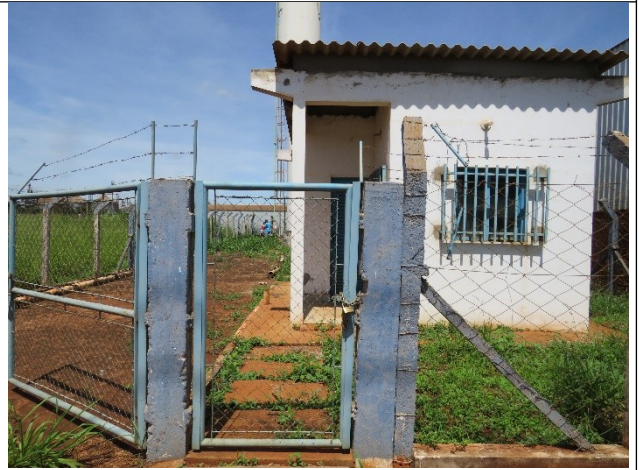
Autor: AMAE  
Descrição: REL Porto Seguro – Local sem placa de identificação e com condições de limpeza inadequadas.

- Providenciar placa de identificação, **EM 30 (TRINTA) DIAS**;
- Realizar limpeza do local, com poda e capina da grama, **EM 30 (TRINTA) DIAS**;
- Realizar manutenção nas tampas das caixas e proteção com corrosão, **EM 30 (TRINTA) DIAS**.

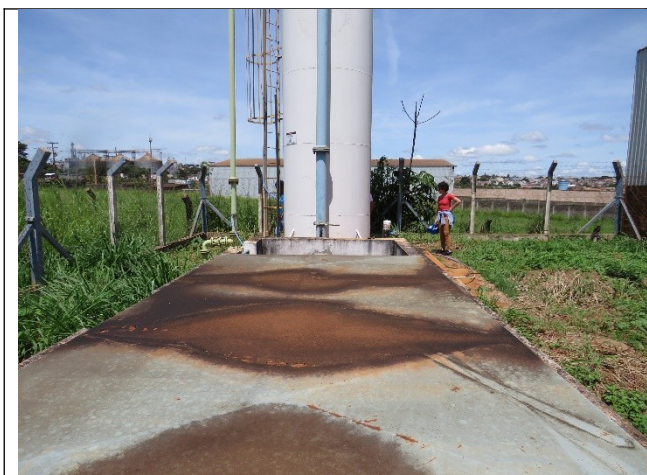
Descrição: REL Porto Seguro – Tampas das caixas de proteção e inspeção com marcas de corrosão.

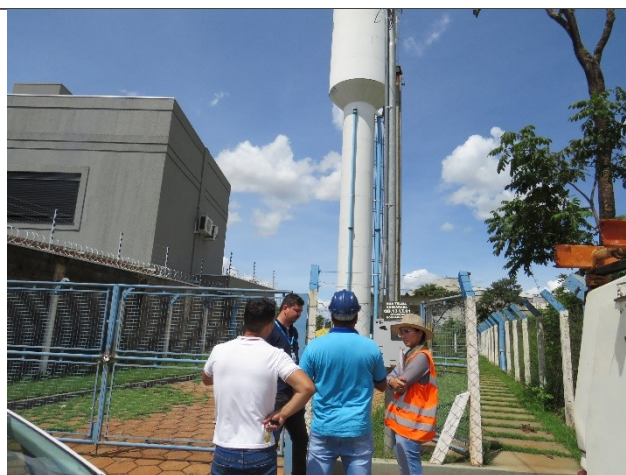
O REL Bouganville se encontra desativado temporariamente desde julho de 2022 devido a problemas na tubulação do poço de abastecimento do mesmo.

Descrição: REL Bouganville – Desativado temporariamente.

- Apresentar o plano de reativação do reservatório, **EM 30 (TRINTA) DIAS**.
