**RELATÓRIO DE FISCALIZAÇÃO**

**RF/DNFC/CFIC/0015/2023**

**ASSUNTO:** Booster Campestre e Abóbora

**PRESTADOR DE SERVIÇOS:** Saneamento de Goiás S/A - SANEAGO

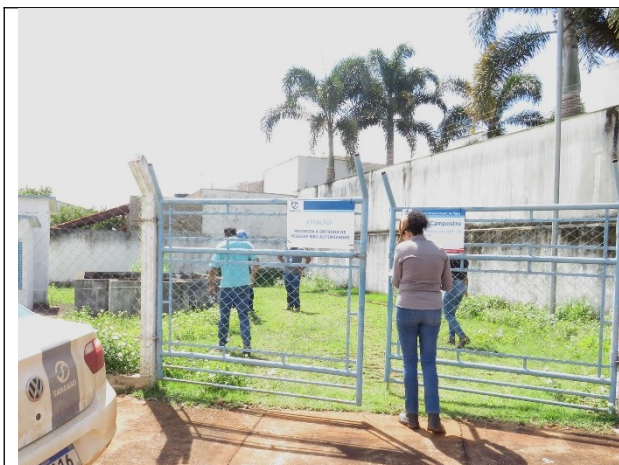
Autor: AMAE  
Descrição: Placas de identificação Booster Campestre.

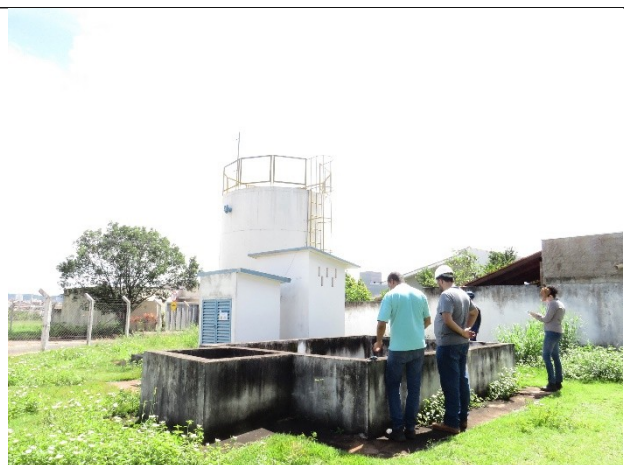
Autor: AMAE  
Descrição: RAP, quadro de comando e booster

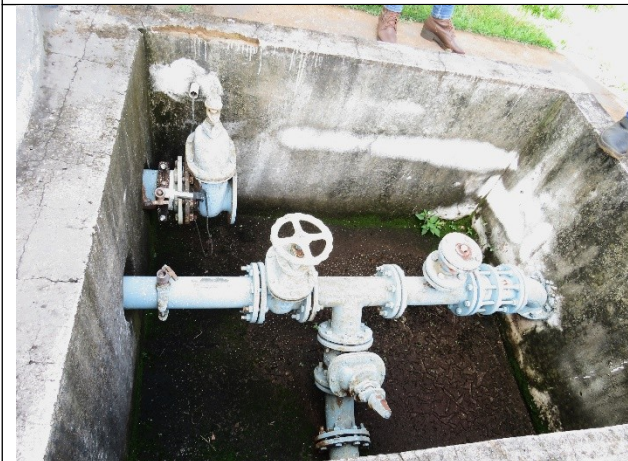
Há facilidade de trabalhos de manutenção na estação elevatória, com iluminação e ventilação adequadas, sem saliências ou depressões que possam causar acidentes. O booster em questão não possui dispositivos antigolpe. **As caixas de proteção, inspeção e passagem não possuem tampas ou grades de proteção.**

- As condições de limpeza não estavam adequadas;
- As caixas de proteção, inspeção e passagem não possuem tampas ou grades de proteção.

Autor: AMAE  
Descrição: Caixa de passagem sem tampa de proteção e descarga de fundo.

Campestre.

- A prestadora deverá providenciar a urbanização do local, com poda e capina do gramado;
- Deverá ser providenciada proteção para as caixas de passagem, seja na forma de tampas ou grades.

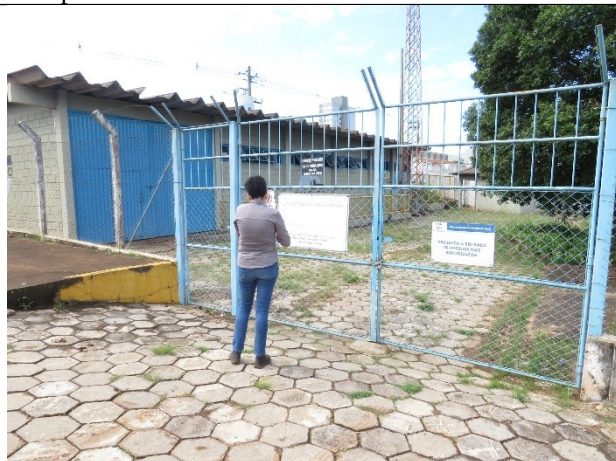
Autor: AMAE  
Descrição: Placas de identificação no booster Abóbora.

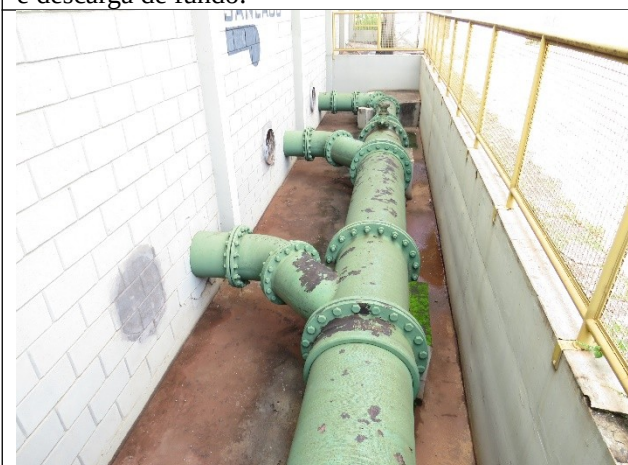
Autor: AMAE  
Descrição: Tubulação protegida por guarda corpo, booster Abóbora.

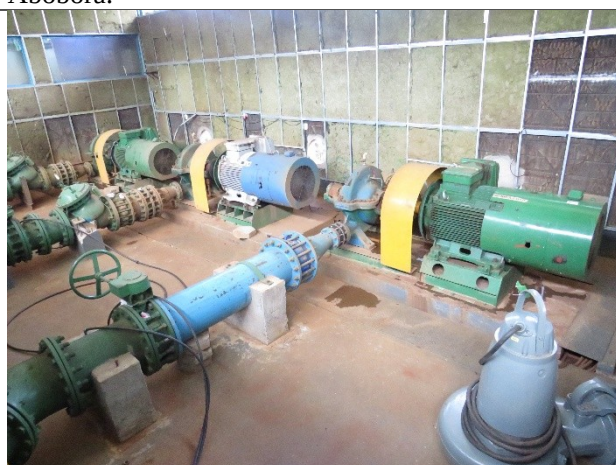
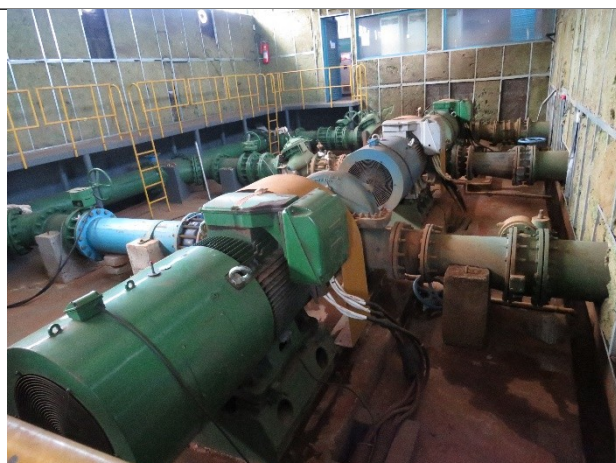
Há facilidade de trabalhos de manutenção na estação elevatória, com iluminação e ventilação adequadas, sem saliências ou depressões que possam causar acidentes. As caixas de proteção, inspeção e passagem estão devidamente protegidas. O booster em questão possui torre de equilíbrio e tanque alimentador unidirecional como sistema de proteção antigolpe. **Foi observado um pequeno vazamento na gaxeta das bombas.**

- As bombas possuem vazamento na gaxeta

Autor: AMAE  
Descrição: Sistema de bombas booster Abóbora.

- A prestadora deverá solucionar o vazamento presente nas bombas.

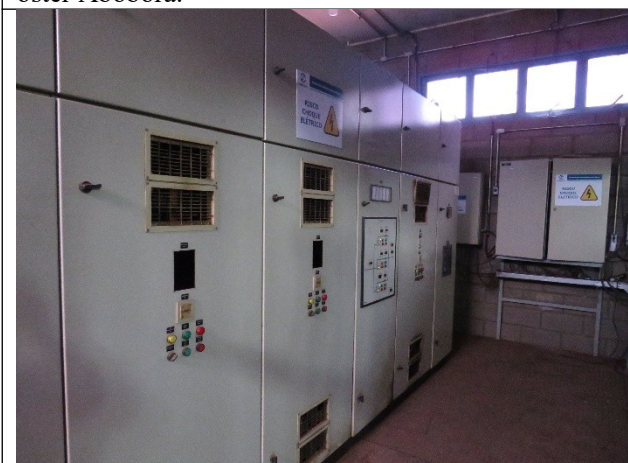
Autor: AMAE  
Descrição: Quadros de comando booster Abóbora.
