AGÊNCIA DE REGULAÇÃO DOS SERVIÇOS PÚBLICOS DE SANEAMENTO BÁSICO - AMAE
DIRETORIA DE NORMATIZAÇÃO, FISCALIZAÇÃO E CONTROLE
COORDENAÇÃO DE FISCALIZAÇÃO E CONTROLE

ASSUNTO: Sistema de Reservação RST/RAP FESURV, REL Saint Martin, REL Jardim Campestre.

DATA DA FISCALIZAÇÃO: 19/04/2023

PROCESSO: 47921/2023

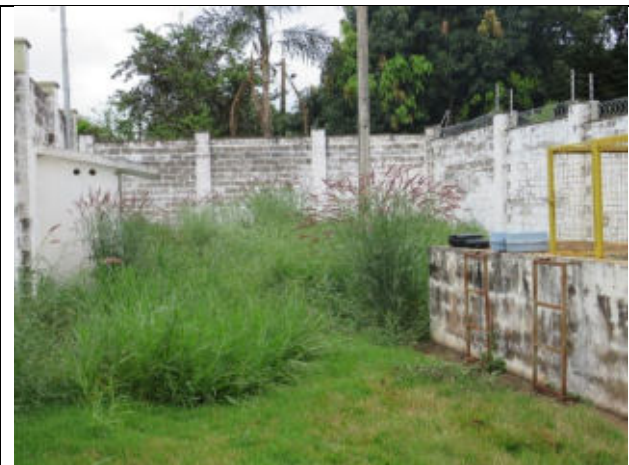
O local está devidamente identificado e cercado, **mas necessita de limpeza como roçagem e poda na área do reservatório.** O para-raios e sinalização noturna do reservatório estão adequados.

- O local **necessita de limpeza como roçagem e poda na área do reservatório.**
- **A bomba da elevatória apresenta vazamento.**
- **Reservatório com validade de fabricação vencido.**

Autor: AMAE
Descrição: REL Saint Martin – limpeza da área.

- Realizar a limpeza como roçagem e poda na área do reservatório, **NO PRAZO DE 30 DIAS;**
- Realizar a manutenção da bomba da elevatória que apresenta vazamento, **NO PRAZO DE 30 DIAS;**
- Providenciar o laudo técnico emitido por responsável técnico habilitado para estrutura metálica garantindo a qualidade do reservatório, **NO PRAZO DE 30 DIAS.**
- Providenciar o laudo técnico emitido por responsável técnico habilitado para estrutura metálica garantindo a qualidade do reservatório, **NO PRAZO DE 30 DIAS.**

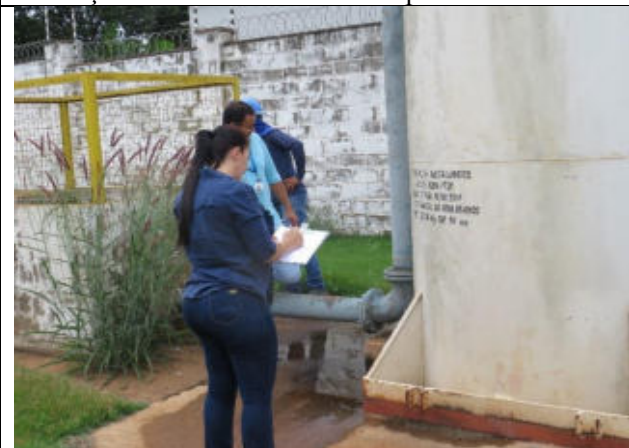
guarda-corpo na laje de cobertura. As tampas de inspeção na parte superior e a tubulação de ventilação não foram vistoriadas. O REL possui medidor de nível através de sensor e sistema controlador de nível, atendendo a demanda máxima diária da região. A macromedição do reservatório é do tipo volumétrica e encontra-se na saída. O REL possui tubo extravasor protegido. De acordo com informações da prestadora, não ocorrem extravasamentos. **A bomba da elevatória apresenta vazamento.** Foi observado a **validade do reservatório em 16/10/2019.**

Autor: AMAE
Descrição: REL Saint Martin – Identificação de vazamento e validade da estrutura metálica do reservatório.

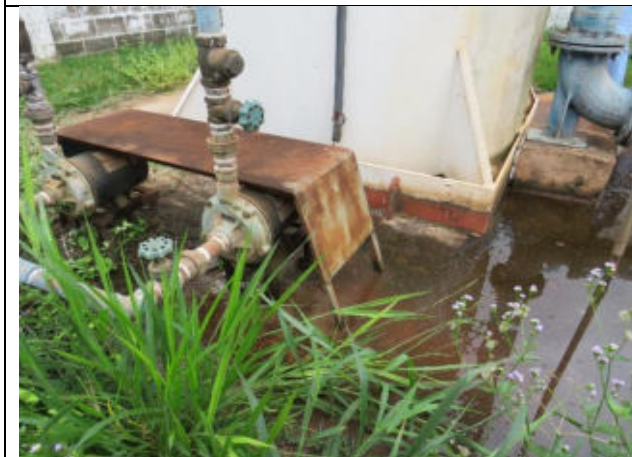
Autor: AMAE
Descrição: Vazamento Saint Martin.

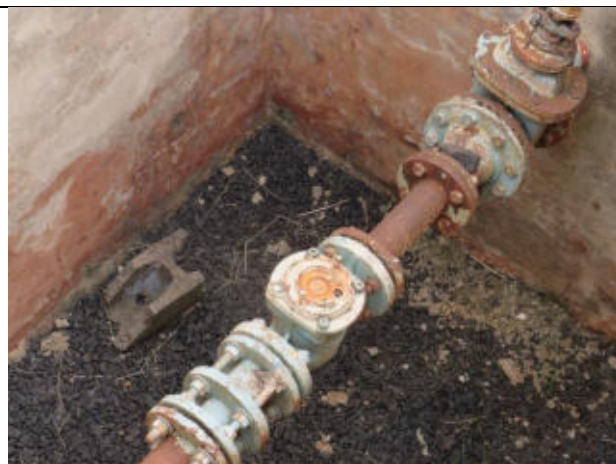
- No reservatório elevado (REL) **macromedição do reservatório é do tipo volumétrica e está danificada.**
- Não foram realizadas análises devido **registro da torneira danificado.**

Autor: AMAE
Descrição: Macromedidor danificado.

- Realizar a manutenção na macromedição do reservatório é do tipo volumétrica e está danificada, **NO PRAZO DE 30 DIAS;**
- Realizar a manutenção no registro da torneira, **NO PRAZO DE 30 DIAS;**
- Providenciar o laudo técnico emitido por responsável técnico habilitado para estrutura metálica garantindo a qualidade do reservatório, **NO PRAZO DE 30 DIAS.**

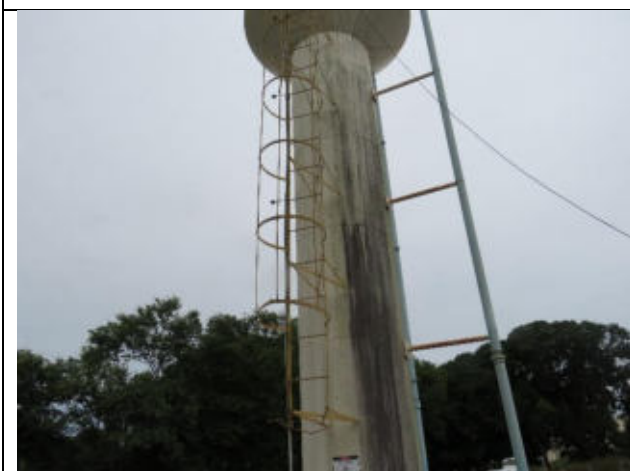
O reservatório elevado (REL) possui estrutura metálica **apresentando processo corrosivo sob tensão como indução e propagação**. O REL possui capacidade de reservação de 50m³ e é abastecido pelo RST FESURV. O local está devidamente identificado, cercado e limpo. **O para-raios e sinalização noturna do reservatório estão inadequados** devido furto de cabos de aterramento e elétricos.

propagação. O para-raios e sinalização noturna do reservatório estão inadequados devido furto de cabos de aterramento e elétricos.

Autor: AMAE
Descrição: REL Fesurv – escada tipo marinheiro, sem cabos de aterramento para-raios e sinalização noturna. Manchas na parede externa do reservatório.

- Plano de manutenção do reservatório elevado referente ao processo corrosivo sob tensão como indução e propagação, **NO PRAZO DE 30 DIAS;**
- Realizar a manutenção do sistema de para-raios e sinalização noturna do reservatório, **NO PRAZO DE 30 DIAS;**
- Instalar tampa na caixa de passagem do registro da descarga de fundo para by-pass, **NO PRAZO DE 30 DIAS;**
- Esclarecer sobre a informação tachada no Cronograma de limpeza do reservatório, **NO PRAZO DE 30 DIAS.**
- Providenciar o laudo técnico emitido por responsável técnico habilitado para estrutura metálica garantindo a qualidade e segurança do reservatório, **NO PRAZO DE 30 DIAS.**

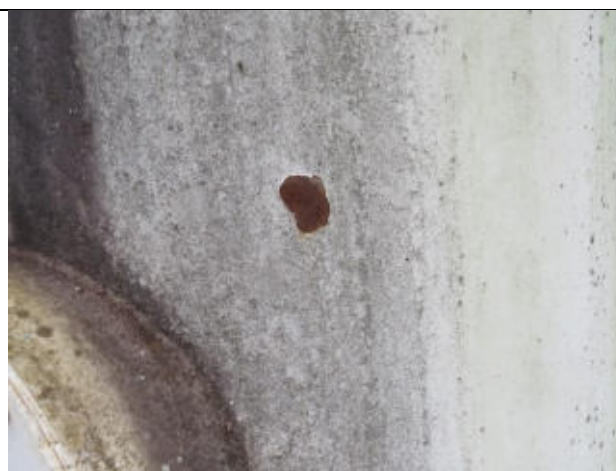
- O reservatório elevado **apresenta processo corrosivo sob tensão como indução e**

Autor: AMAE
Descrição: Corrosão sob tensão.

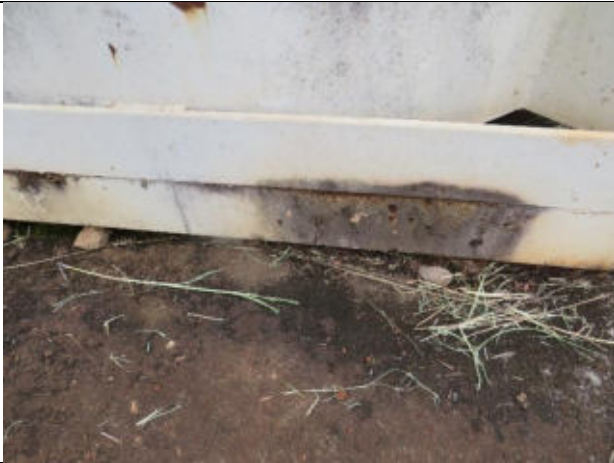
Autor: AMAE
Descrição: REL Fesurv – Corrosão sob tensão na base.

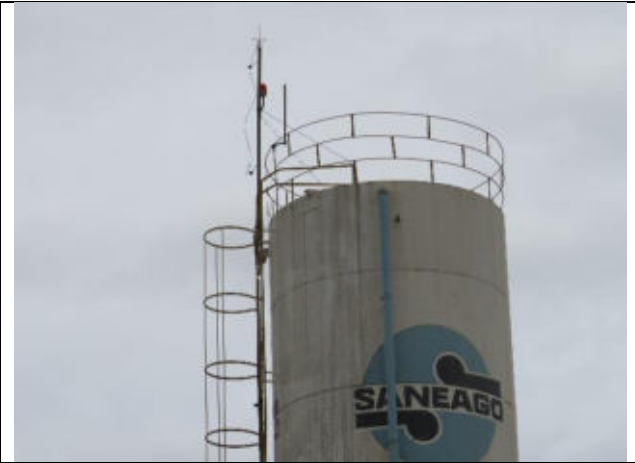
Autor: AMAE
Descrição: REL Fesurv – escada tipo marinheiro e guarda-corpo no teto, sem cabos de aterramento para raios e sinalização noturna.

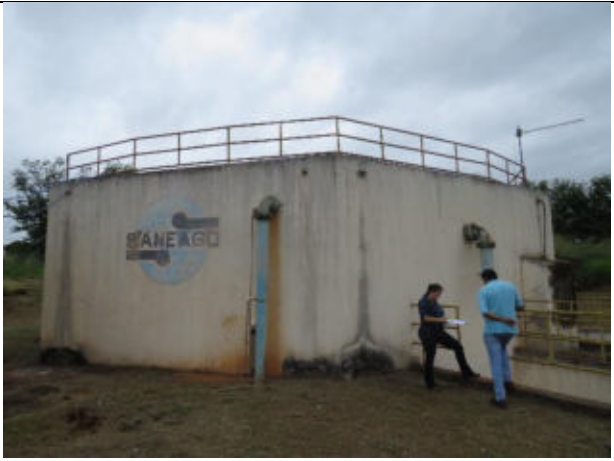
Autor: AMAE
Descrição: RST Fesurv – Corrosão na base.

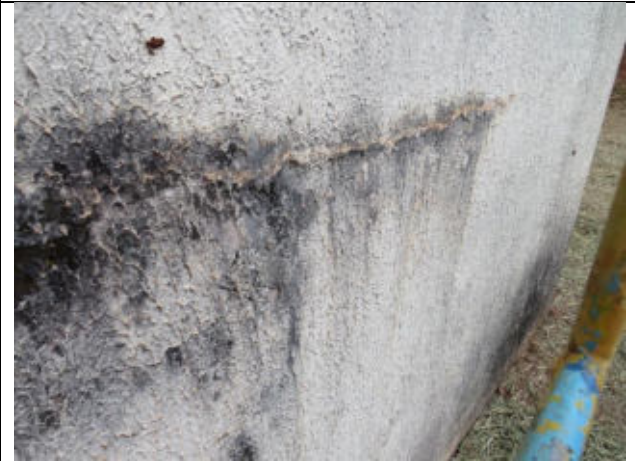
- O reservatório apoiado (RAP) possui **trincas nas paredes externas.**
- **A caixa VCN (Válvula Controladora de Nível) da ETA Central necessita de limpeza, pois há acúmulo de água parada.**
- Há uma dúvida sobre a limpeza **em 01/03/2022, pois o Cronograma apresenta tachado sobre tal informação.**
- **A ventosa do poço** apresenta **vazamento de água** e necessita de manutenção.

Autor: AMAE
Descrição: RST Fesurv – Trincas na parede.

- Apresentar o Plano de manutenção do reservatório sobre as trincas nas paredes externas, **NO PRAZO DE 30 DIAS;**
- Realizar a manutenção na caixa VCN (Válvula Controladora de Nível) da ETA Central necessita de limpeza, pois há acúmulo de água parada, **NO PRAZO DE 30 DIAS;**
- Realizar a manutenção na ventosa do poço, **NO PRAZO DE 30 DIAS;**
- Esclarecer sobre a informação tachada no Cronograma de limpeza do reservatório, **NO PRAZO DE 30 DIAS.**
- Providenciar o laudo técnico emitido por responsável técnico habilitado para estrutura de alvenaria garantindo a qualidade e segurança do reservatório, **NO PRAZO DE 30 DIAS.**

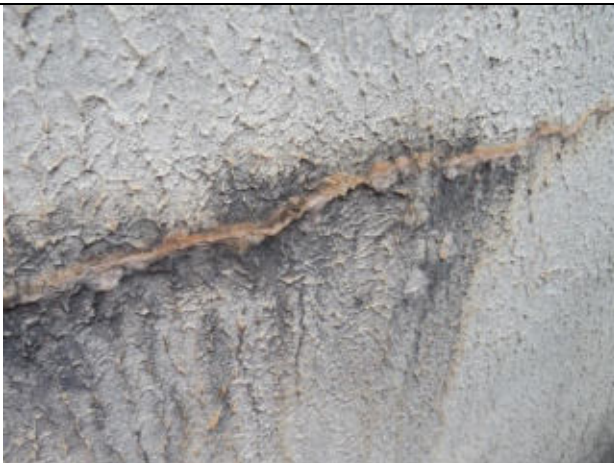
Autor: AMAE
Descrição: RST Fesurv – Trincas na parede.

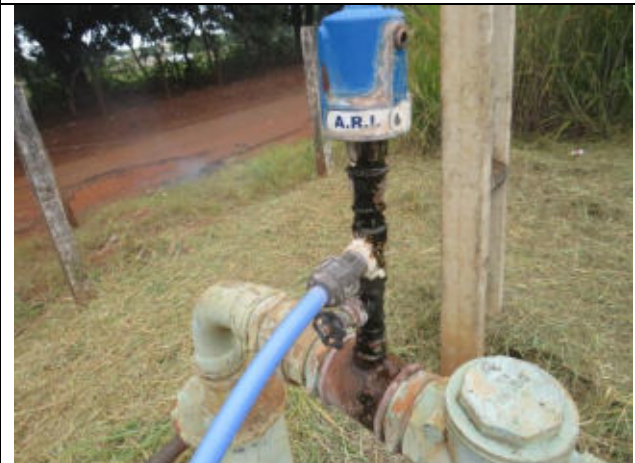
A ventosa do poço necessita de manutenção por **apresentar vazamento de água.**

Autor: AMAE
Descrição: Vazamento na ventosa do poço.
